## PROGRAM PRAC KONSERWATORSKICH

| Nazwa zadania | Remont przedproży kamienic przy ul. Św. Ducha 111/113 w Gdańsku |
| Lokalizacja | Działki nr 213/2 i 223/22 obr. 89 w Gdańsku przy ul. Św. Ducha |

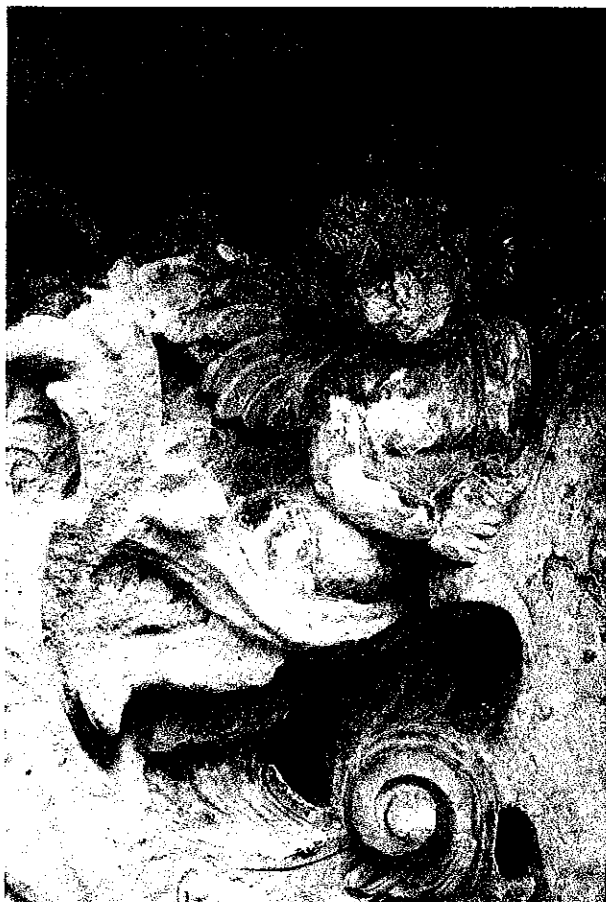
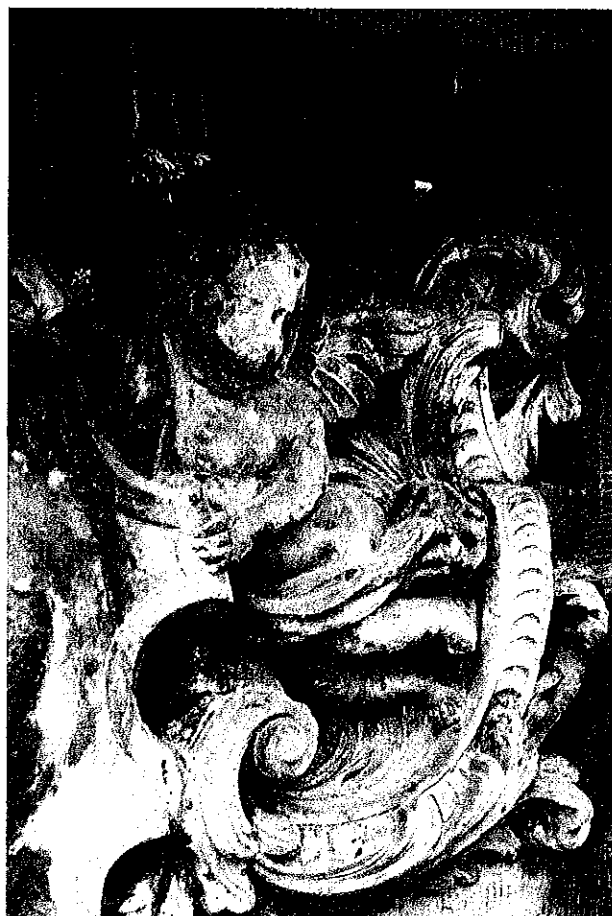
Stan zachowania balustrady z piaskowca w przedprożu pod numerem 111 jest znacznie gorszy, niż w sąsiedniej kamienicy. Wykorzystana podczas odbudowy autentyczna płycina z parą puttów ma wiele ubytków, znaczne obszary dezintegracji granularnej, lokalnie występują szare nawarstwienia, złuszczone wraz z wierzchnią warstwą kamienia. Zarówno słupki z piaskowca, jak nakrywy i płycina mają liczne większe i mniejsze pęknięcia. Wszystkie elementy noszą ślady różnorodnych uzupełnień i napraw. Stopnie są w stanie dobrym, pokryte nawarstwieniami, pozbawione częściowo spoiny, która lokalnie została uzupełniona. Płyty pod kulami granitowymi przemieszczone, niestabilne.

Fragmenty balustrady przedproża pod nr 111, widoczna dezintegracja piaskowca i nawarstwienia. Poniżej fragment słupka tej samej balustrady, widoczne pęknięcie pod nakrywą oraz cementowe fugi rozmazane na powierzchni kamienia.

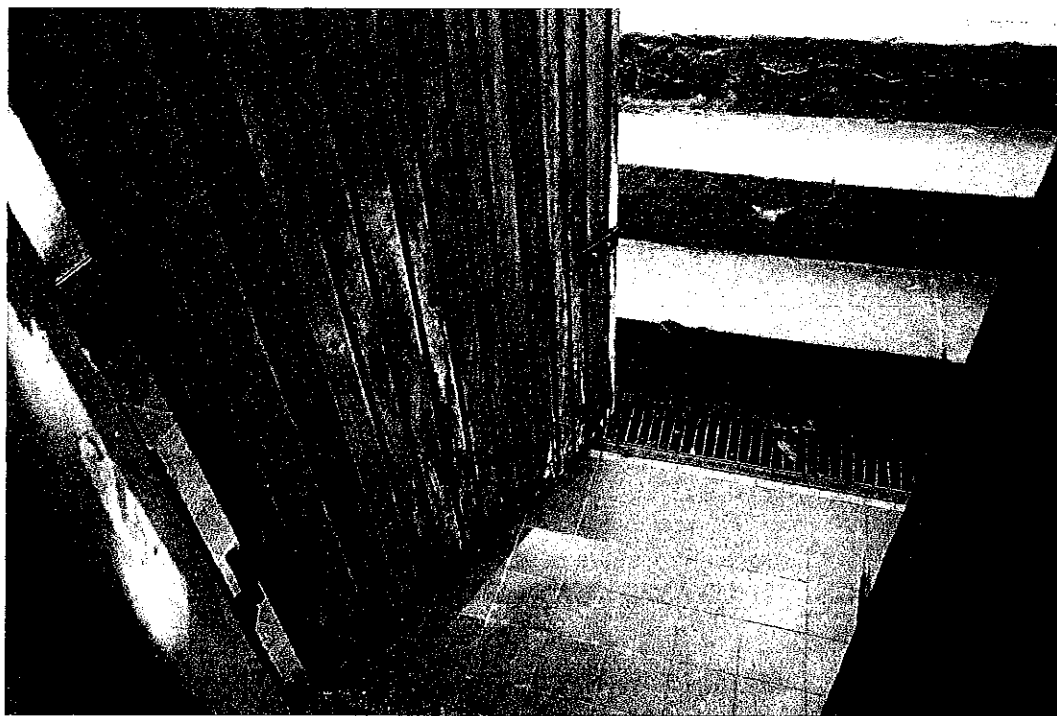
Widok na schody przedproża nr 113. Widoczne zniszczenia stopni, pokrytych glonami oraz zniszczenia skrzydła drzwiowego

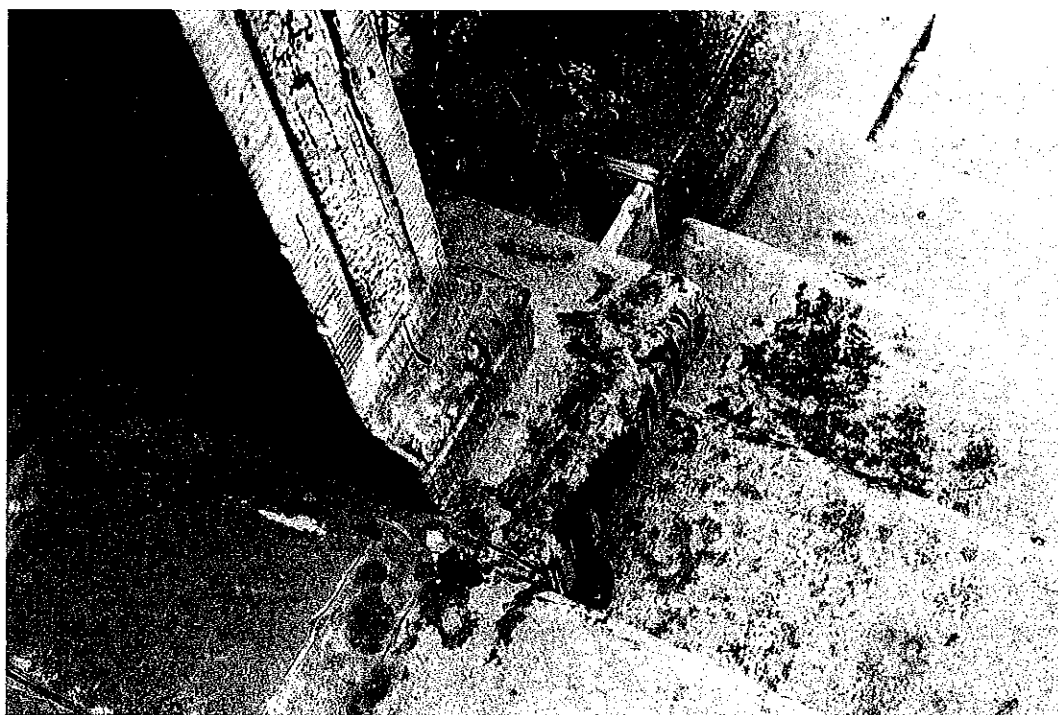
Poniżej zabrudzenia substancją bitumiczną na przedprożu pod numerem 111.

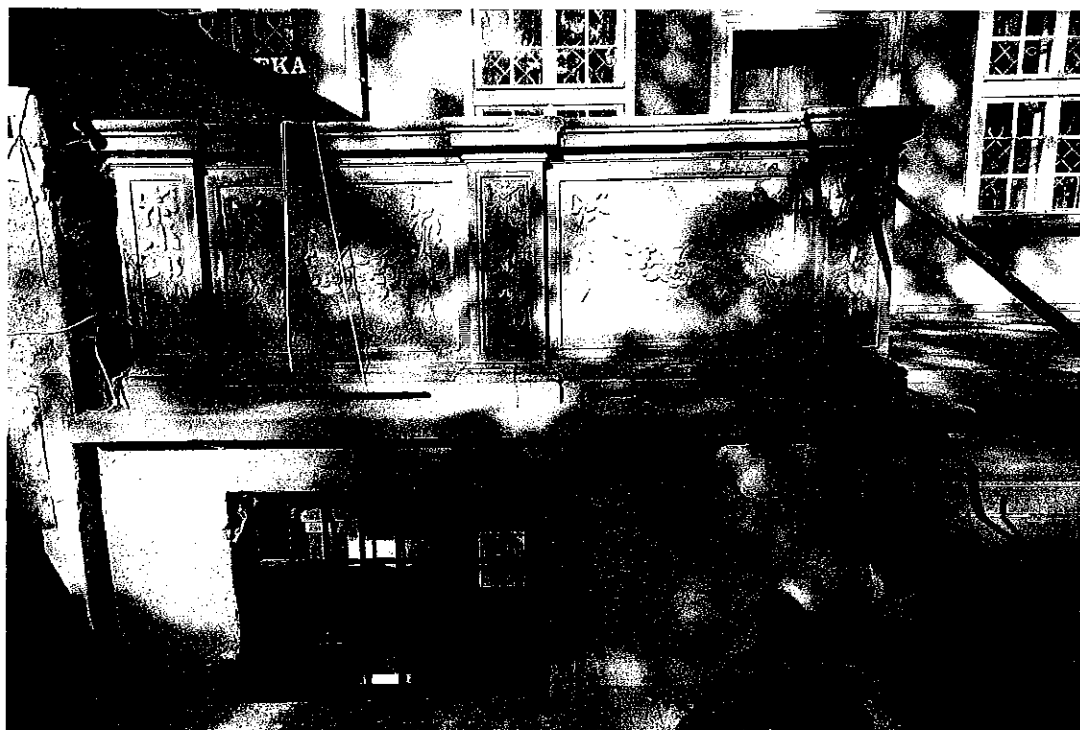
Widok na fragment balustrady przedproża nr 113. Widoczne zniszczenia tynków na murze działowym, pokryte glonami nakrywy, nawarstwienia na płycinach balustrady. Poniżej przemieszczenie płyty z kula, flankującą schody na sąsiednim przedprożu.

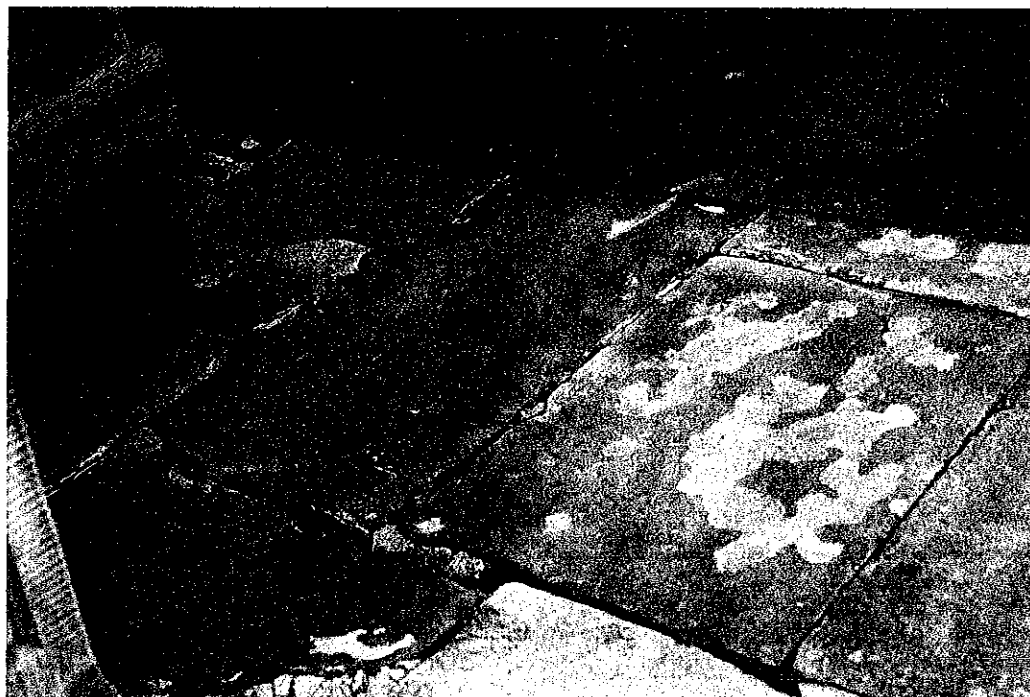
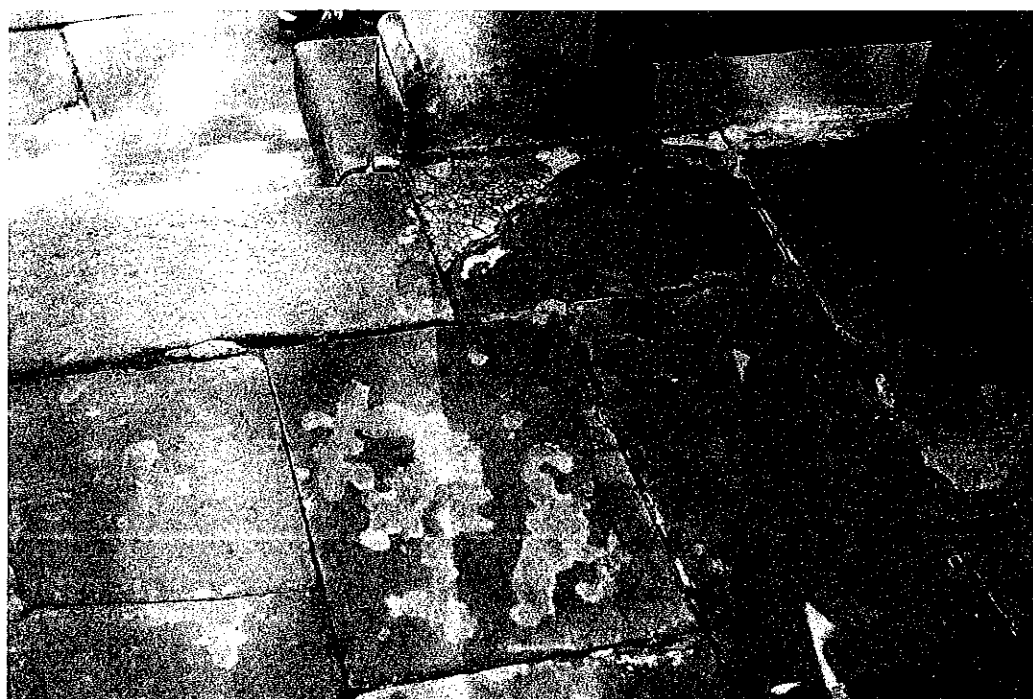
Płyty posadzek w wielu miejscach popękane, z licznymi ubytkami, miejscowo rozwarstwione, gdzieś uzupełniane różnorodnymi zaprawami. Wiele płyt luźnych, krawędzie ukruszone. Powierzchnia pokryta nawarstwieniami i silnie zabrudzona, częściowo wytarta, miejscami złuszczone. Spoina wypłukana. Całe posadzki, styki ze ścianami i balustradami i przestrzeń spoin – porośnięta mikroorganizmami (glony, częściowo porosty, mech).

Przykłady zniszczeń posadzki.

Posadzki kamienne zewnętrzne przedproży należy zdemontować (konieczność wykonania izolacji), poddać pracom konserwatorskim i zamontować ponownie, z uzupełnieniem brakujących i zdegradowanych płyt (szarożółtawy piaskowiec, np. Szydłowiec albo Śmiłów). Styki posadzki z elewacjami i wokół tzw. „kiosku” należy bardzo starannie uszczelnić i opracować spoiną.

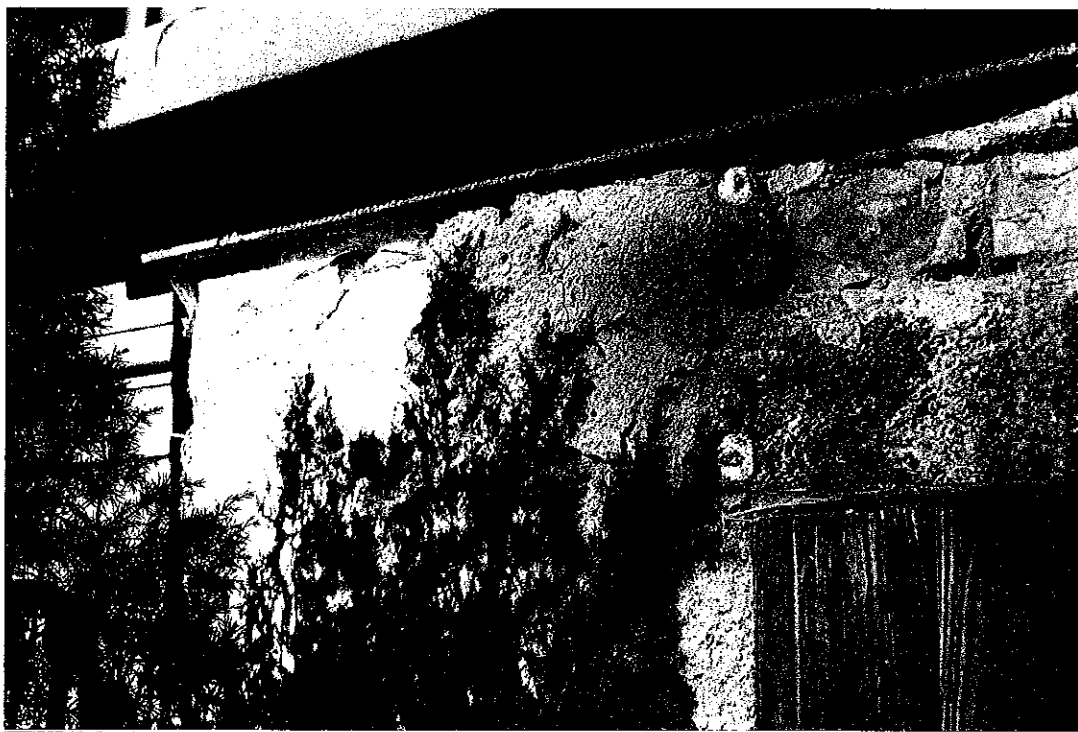
Tynki zewnętrzne murów działowych pokrywa siatka spękań. Liczne ubytki, w ubytkach widoczne uszkodzenia powierzchniowe cegły i wypłukana spoina. Przyziemia bardzo zniszczone: zawilgocone, tynki odspojone, słabe, spęcherzone. Tynki policzków stopni podobnie.

Przykład zniszczeń tynków przyziemia
