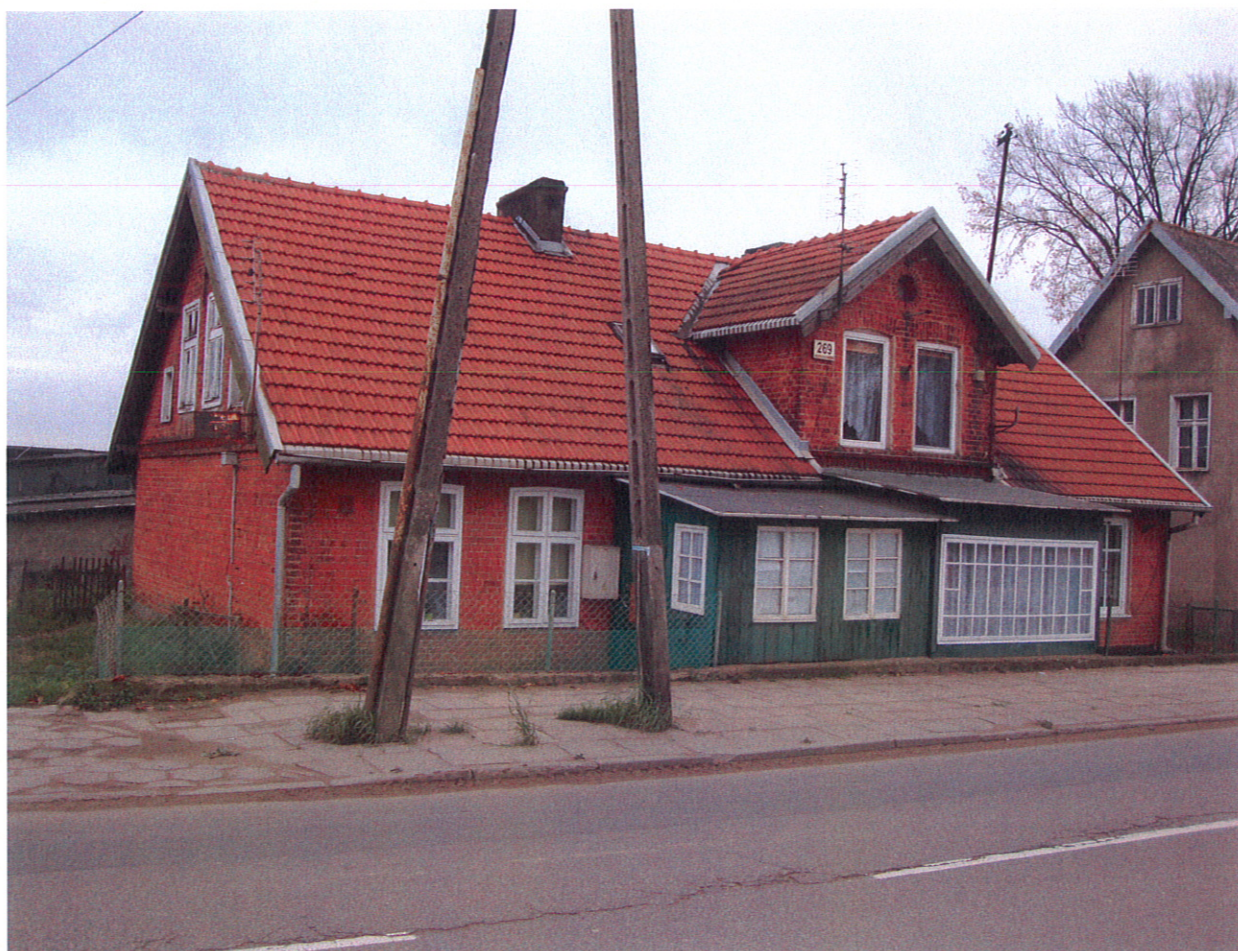
Fot. 1 Elewacje od ulicy.

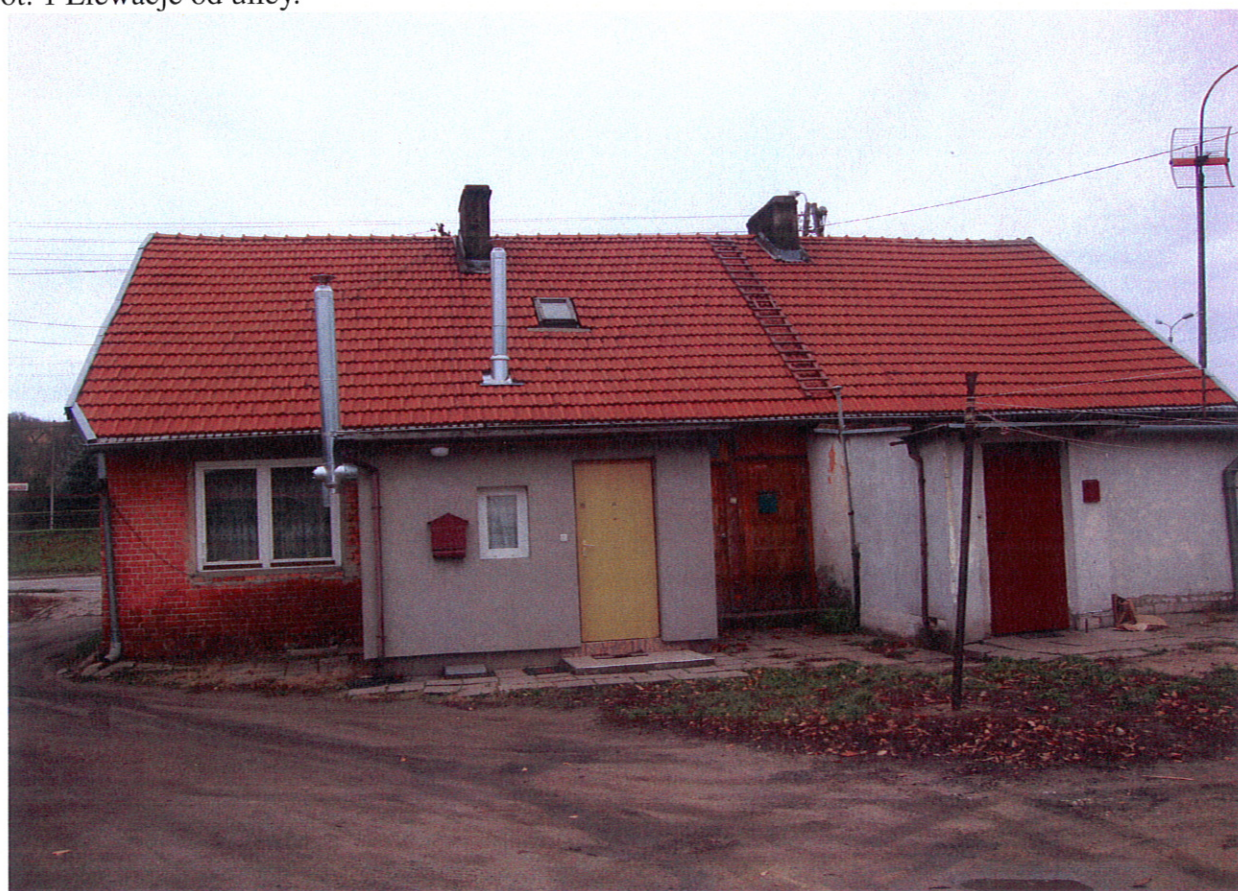
Fot. 2 Elewacje od podwórza.

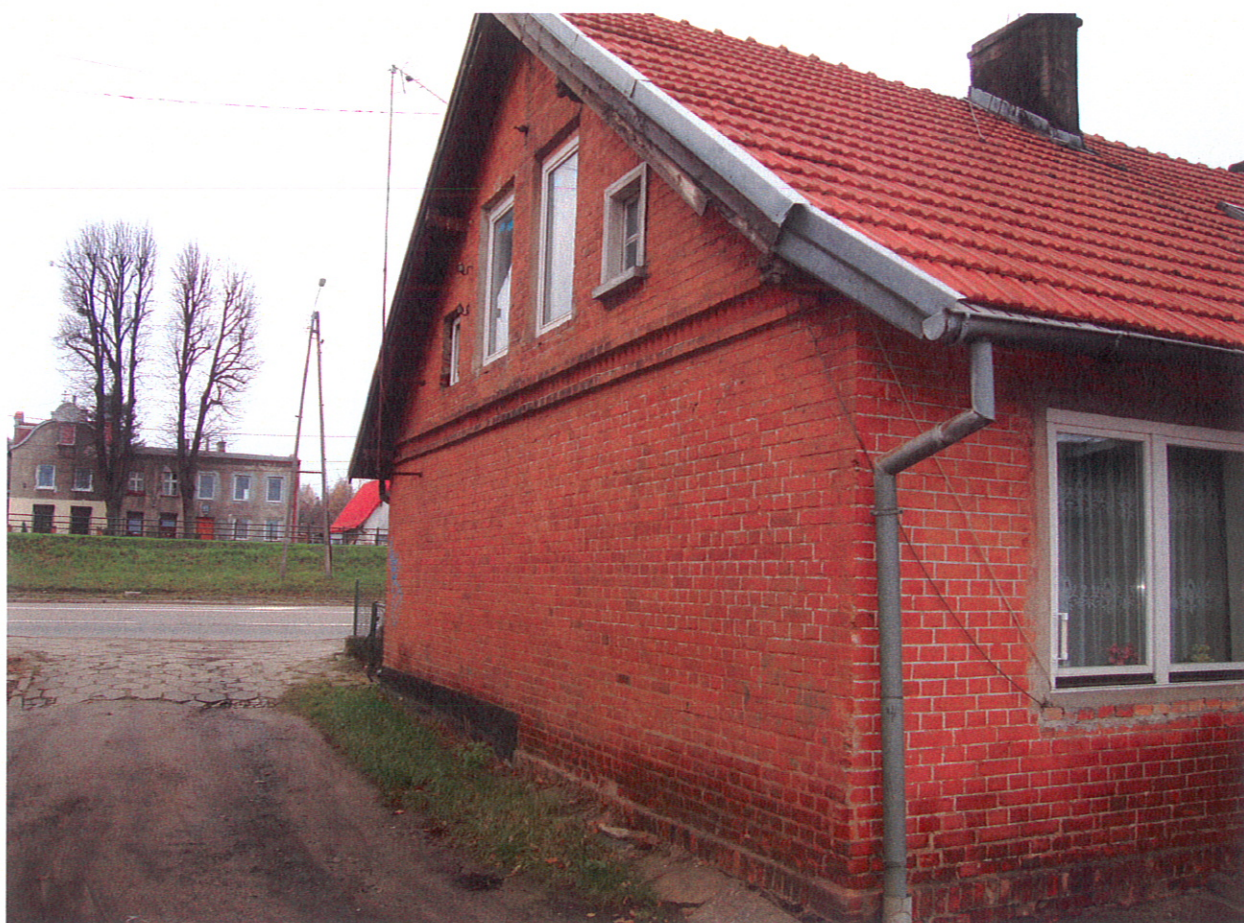
Fot. 3 Elewacje szczytowe.

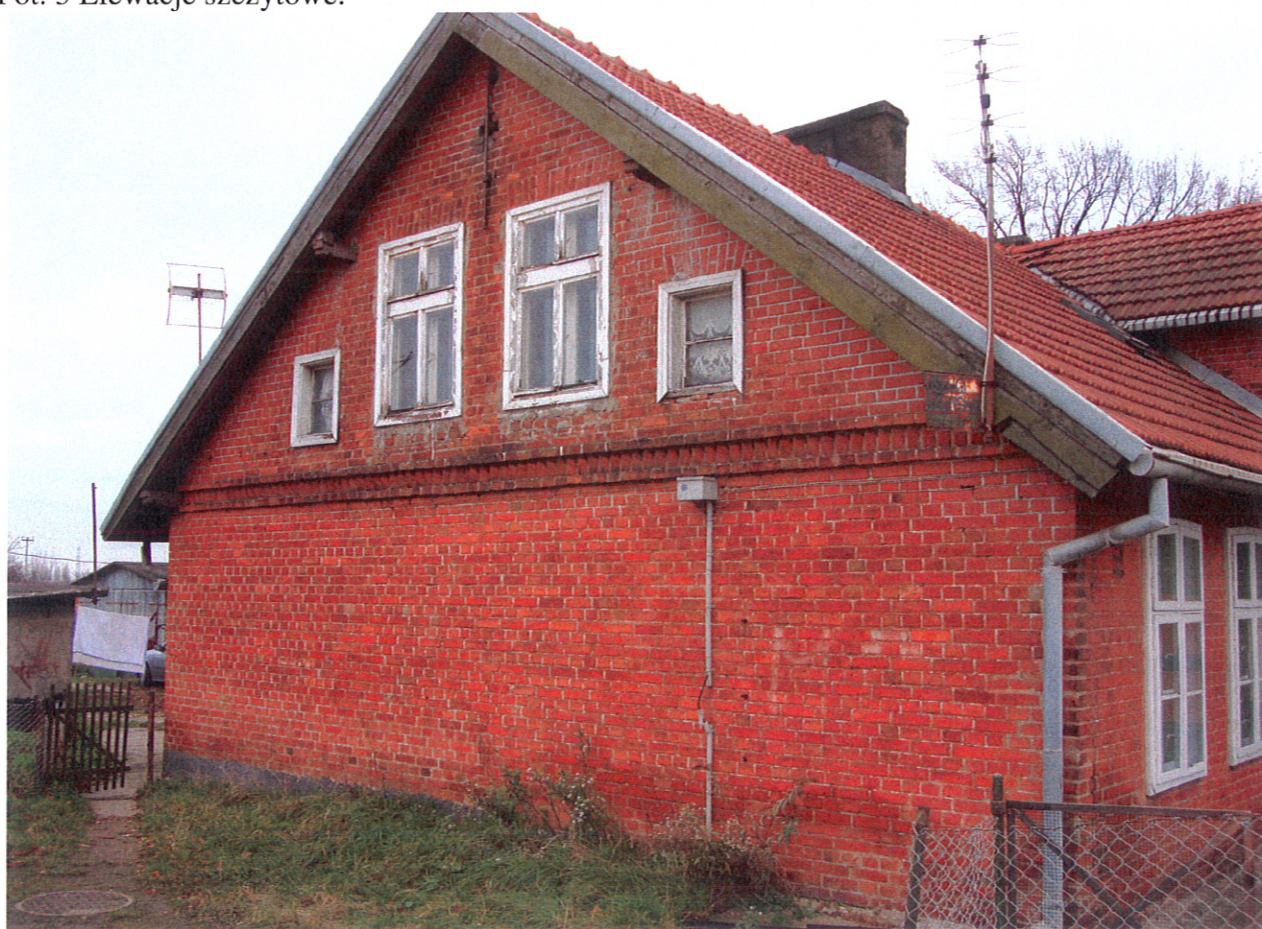
Fot. 4 Elewacje szczytowe.

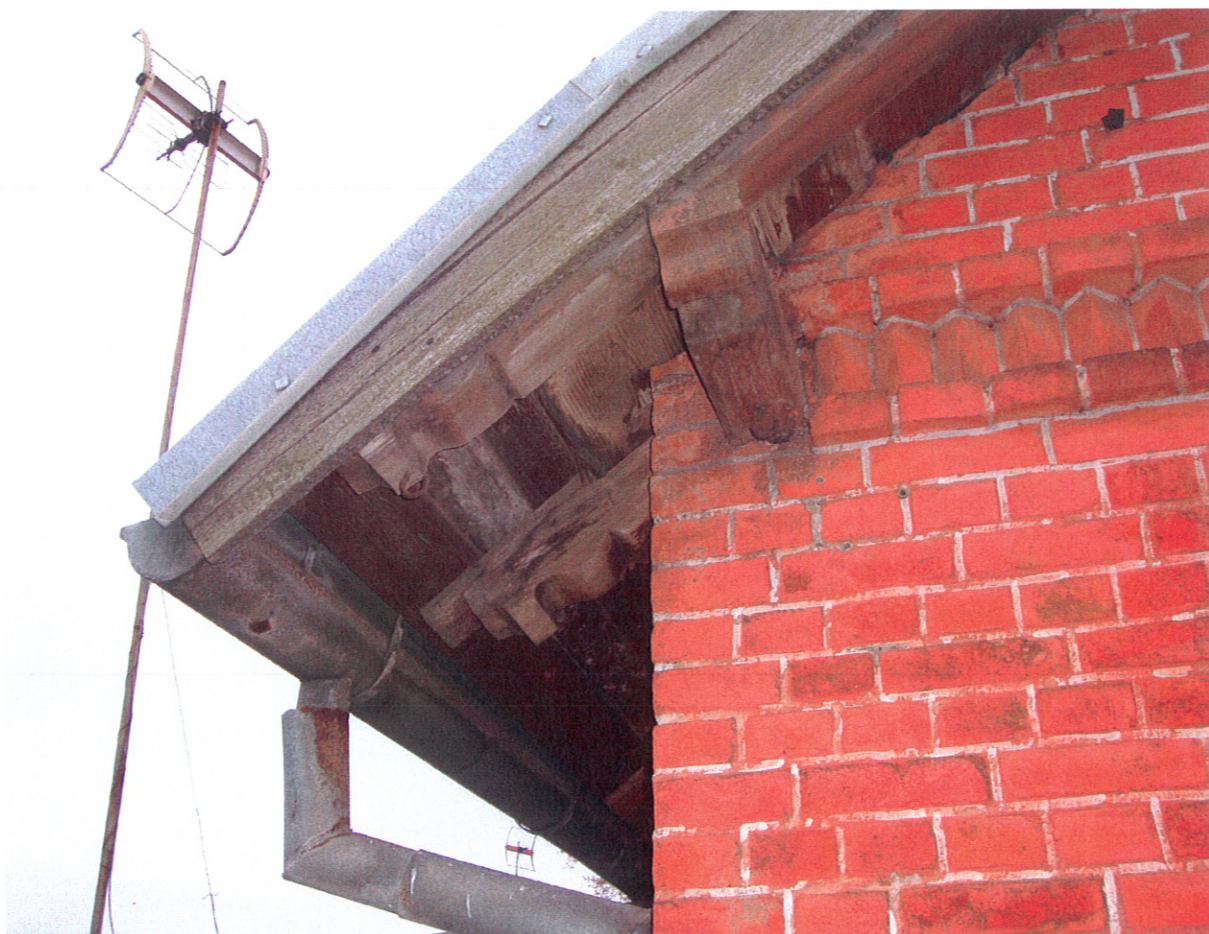
Fot. 5 Wieżba – widoczne zawilgocenie krokwi i murlaty, źle wykonane obróbki blacharskie.

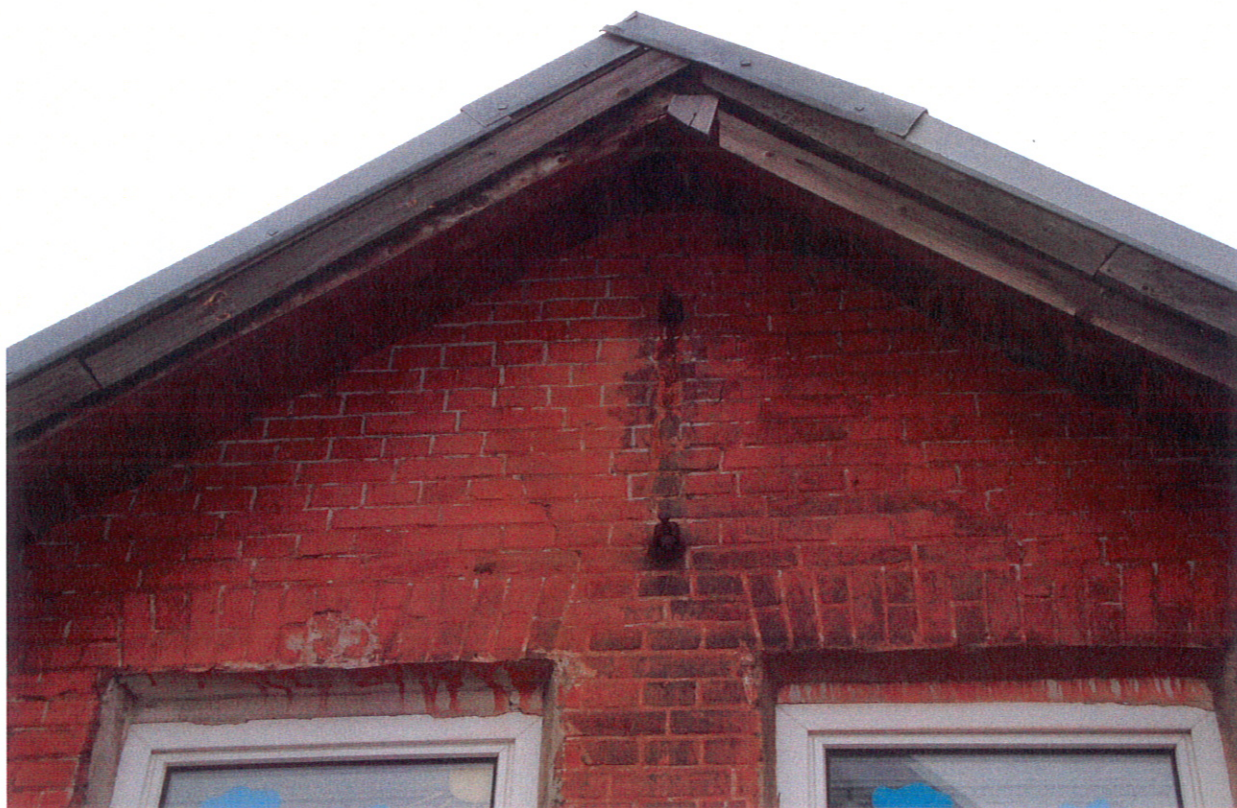
Fot. 6 Wieżba – uszkodzenie skrajne krokwi w kalenicy.

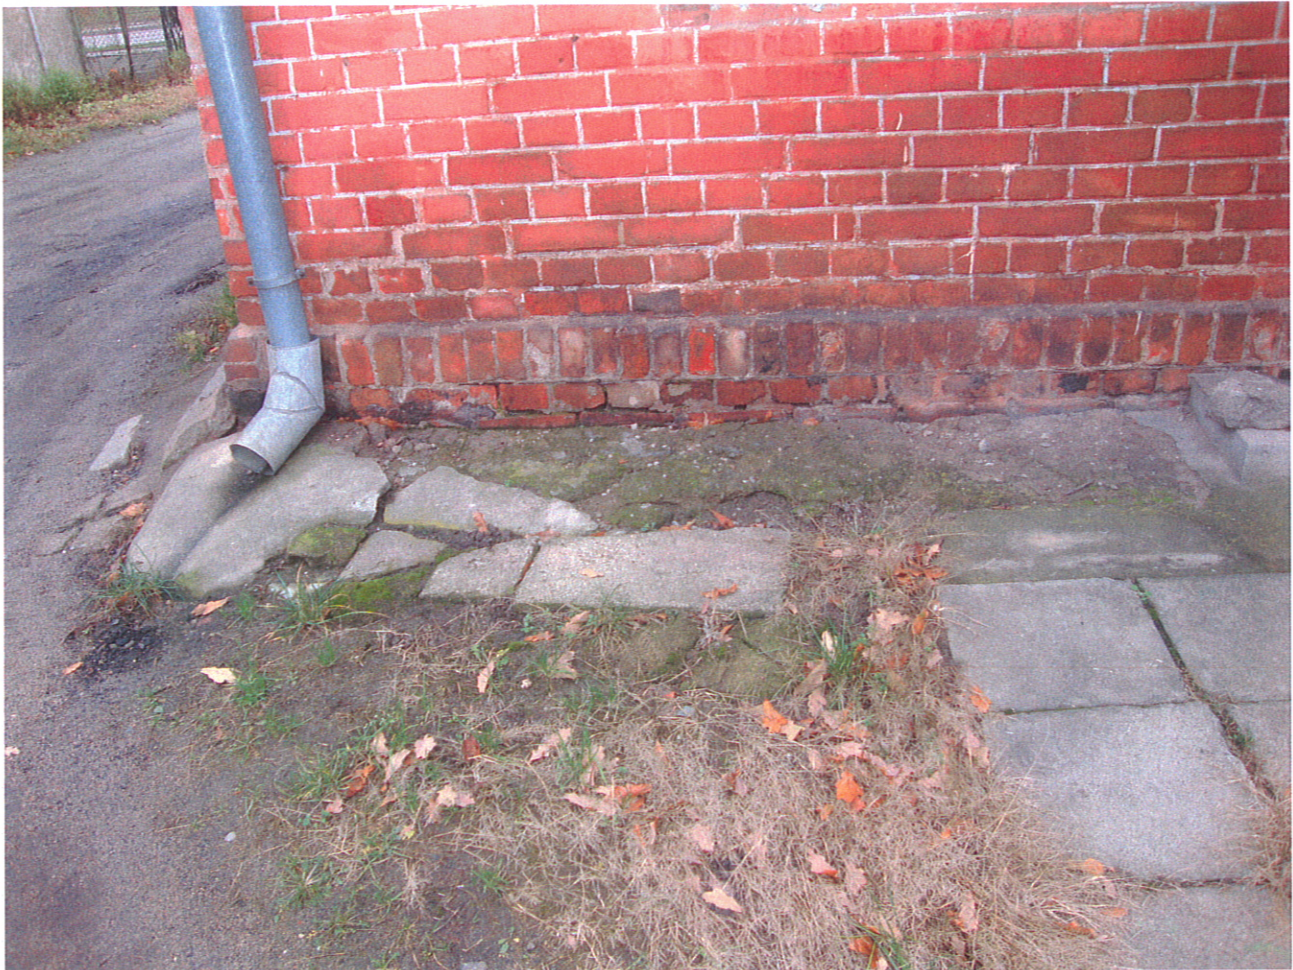
Fot. 7 Cokół od strony podwórza z ubytkami zaprawy, zawilgocony.

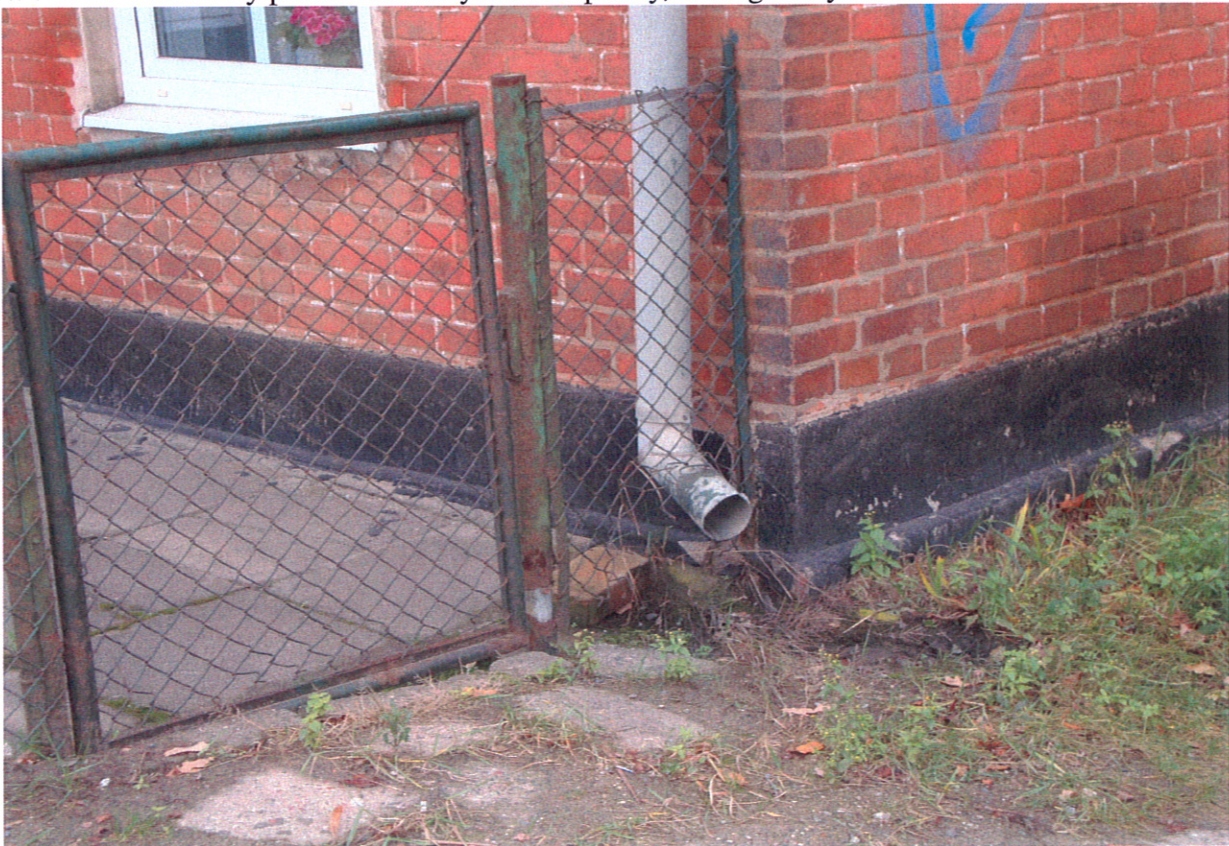
Fot. 8 Cokół przy lokalu nr 1 otynkowany i zabezpieczony masą bitumiczną, brak koryta u wylotu rury spustowej.

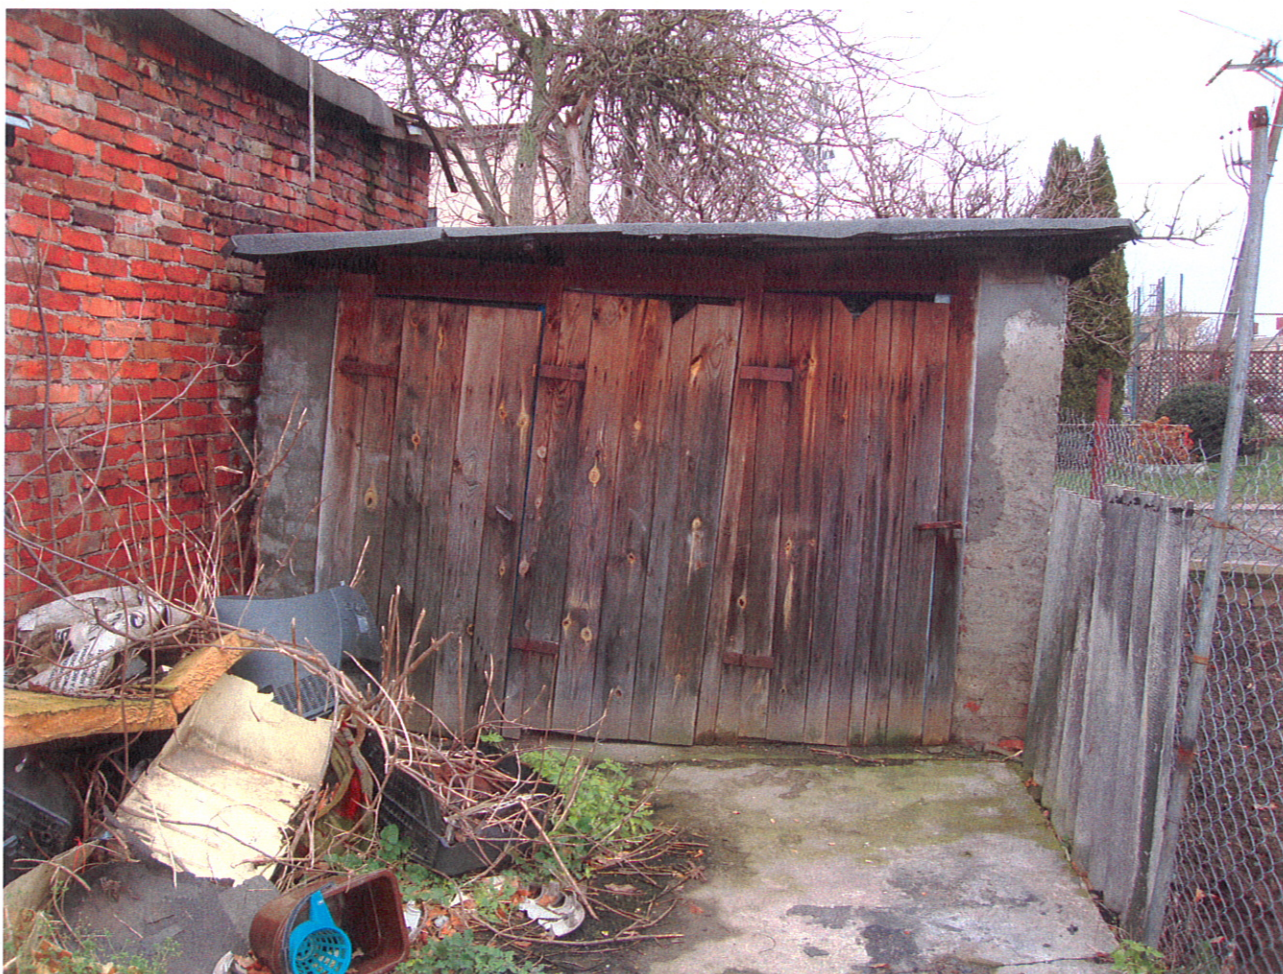
Fot. 9 Pomieszczenie WC na podwórzu (dot. lok. 3,4,5)

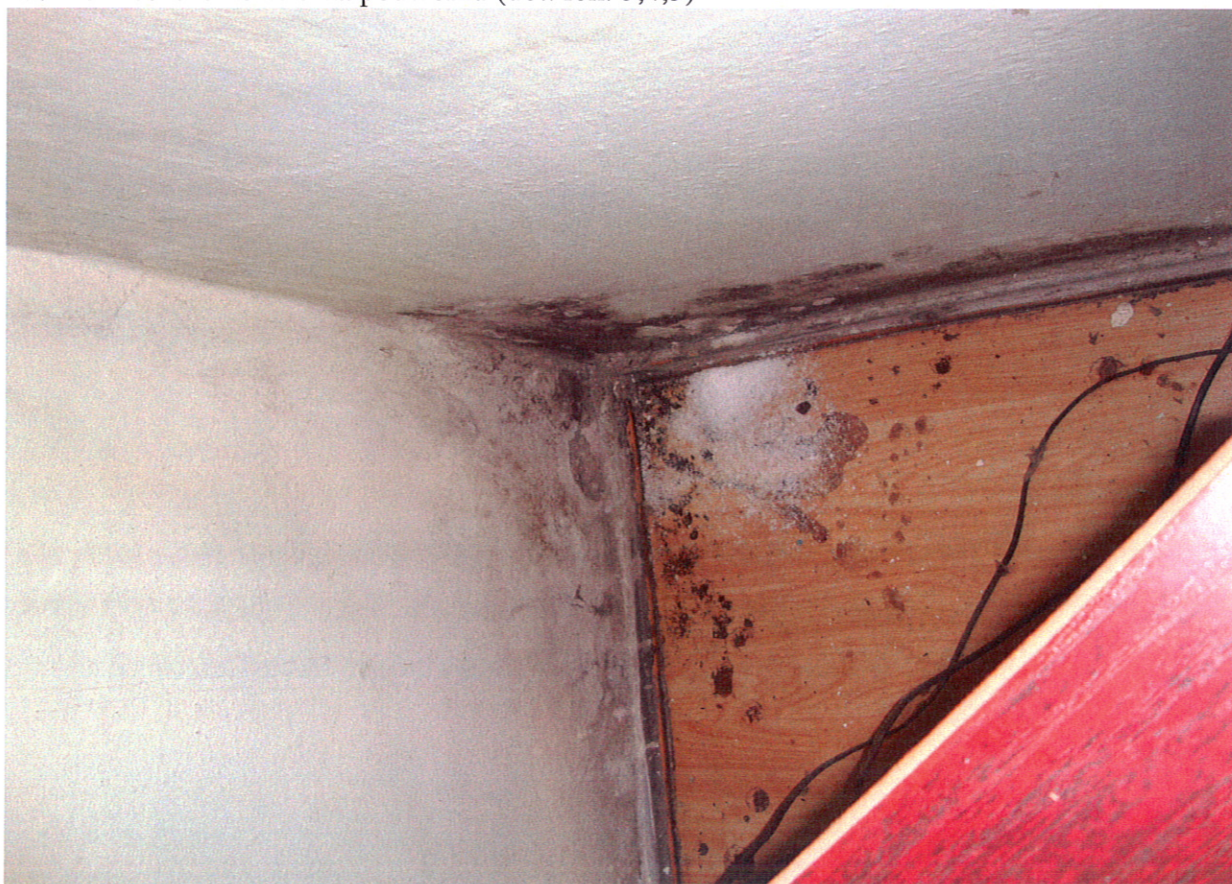
Fot. 10 Zagrzybienie w lokalu nr 2.

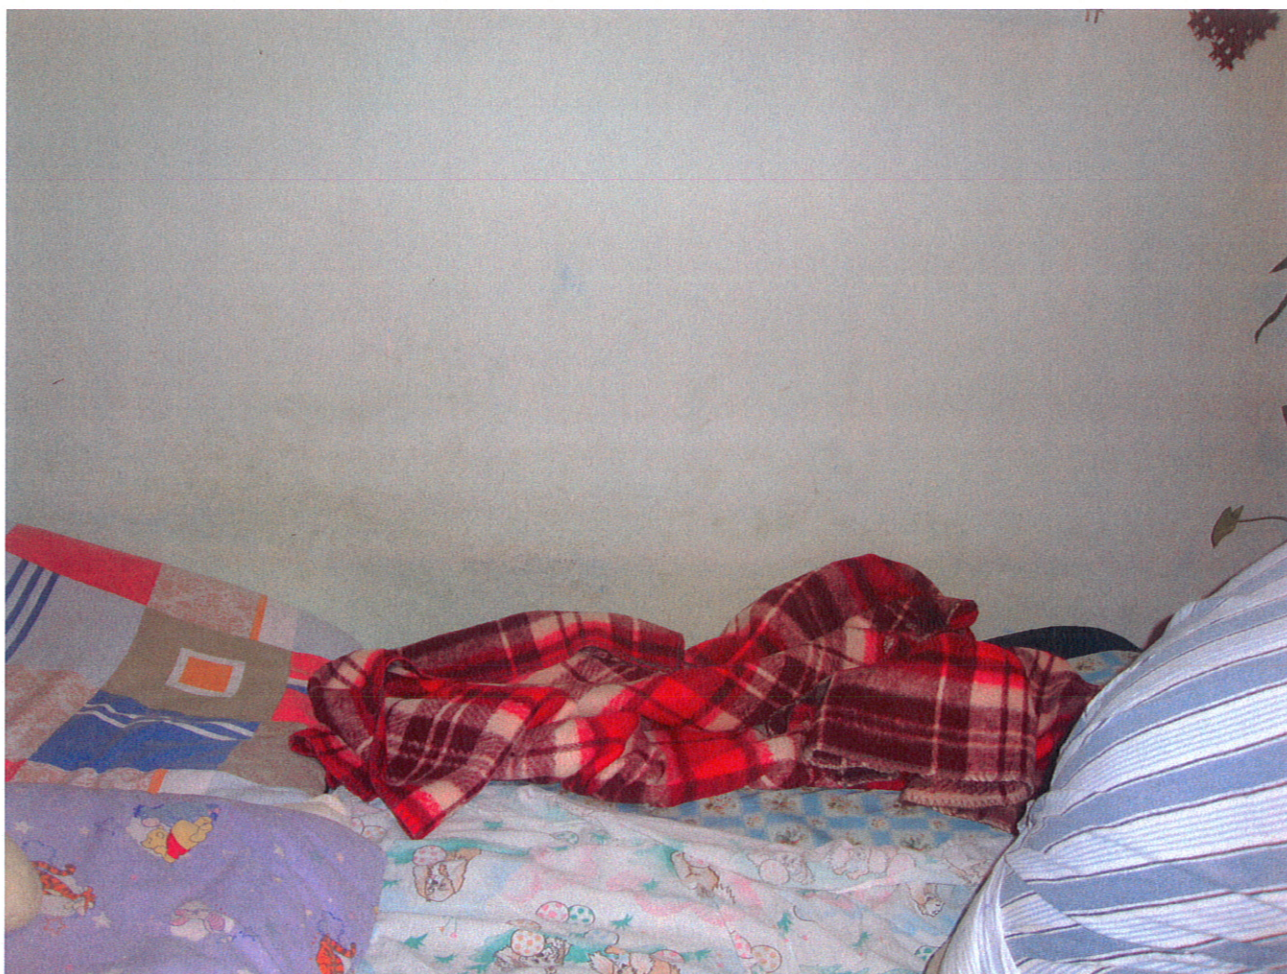
Fot. 11 Zawilgocenie na ścianie szczytowej w lokalu nr 2.

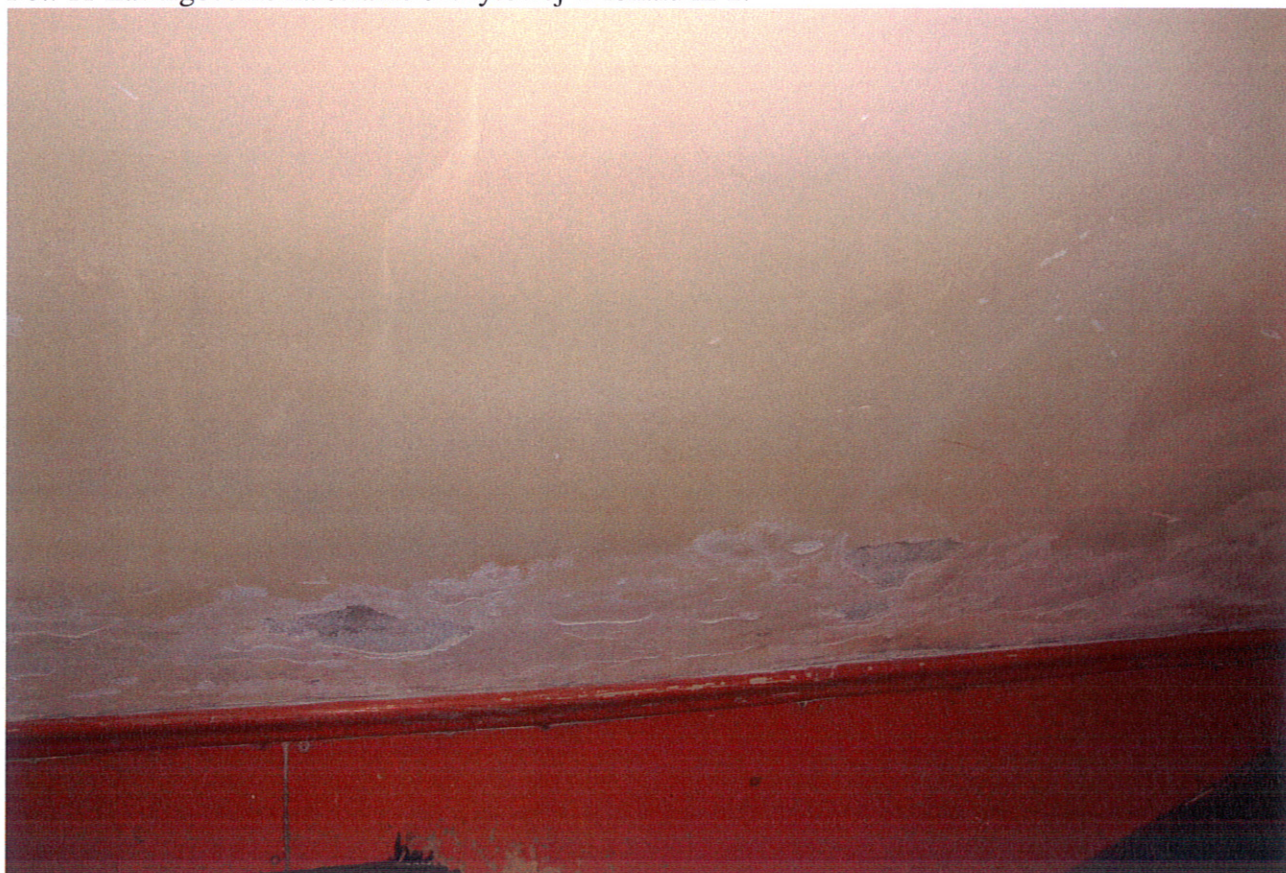
Fot. 12 Zawilgocenie na ścianie szczytowej w lokalu nr 4.

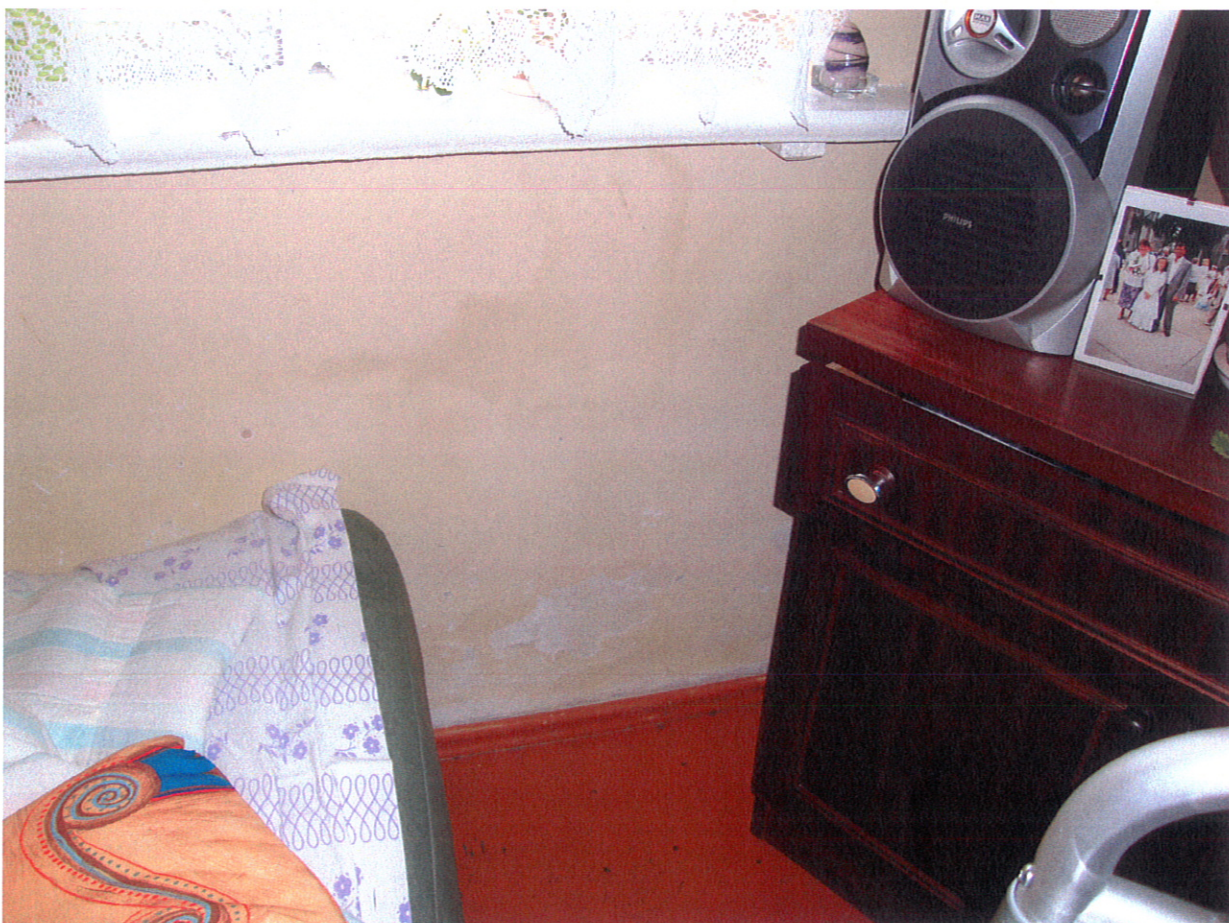
Fot. 13 Zawilgocenie w pasie podokiennym.

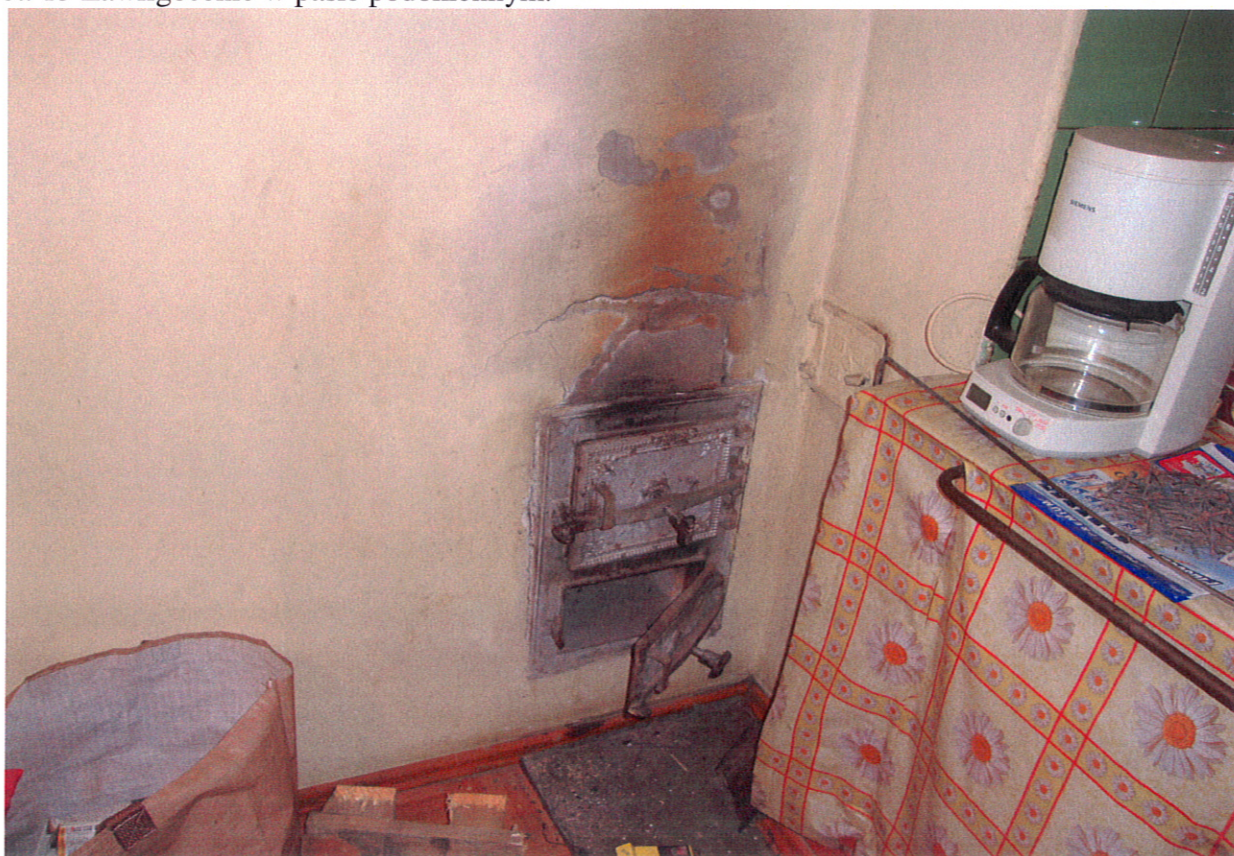
Fot. 14 Kuchnia w lokalu nr 4 – pęknięcia ściany nad drzwiczkami.
