do inwentaryzacji budynku usługowego przy ulicy Katarzynki 1-3 w Gdańsku położonego na działce nr 302, obr. 90.

## **EKSPERTYZA TECHNICZNA O STANIE BUDYNKU**

### **w Gdańsku przy ul Katarzynki 1 / 3**

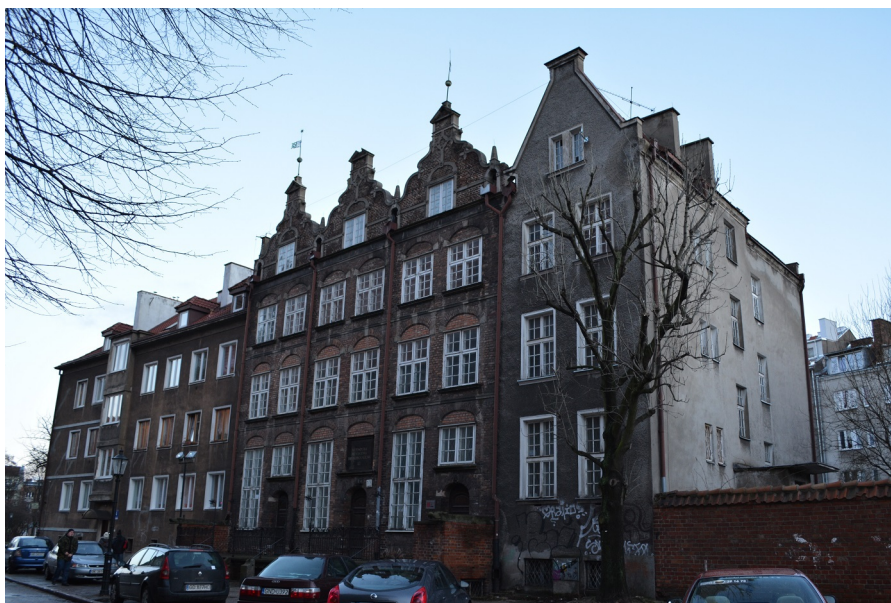
Bogato przedstawia się kamieniarka szczytów. Całość kamieniarki fasady jest w dobrym stanie – konieczne są uzupełnienie niektórych elementów zwłaszcza przedproży, elementy kamienne są przybrudzone.

Stan fasady określa się jako dobry z nielicznymi spękaniem i lokalnymi ubytkami w zaprawie i cegle. Uzupełnienia z cegły współczesnej.

Okucia (balustrady, pochwyt) w kolorze czarnym, stan dobry. Stopnie i podstopnice częściowo spękane.

Gzyms zabrudzony, lokalnie popękany, brak ubytków w tynku i spękań.

Przybudówka – otynkowana. Również brak izolacji poziomej i pionowej fundamentów. Tynk na elewacji bez spękań i ubytków. Widoczne zabrudzenia (graffiti). Pod gzymsem na poziomie poddasza widoczne zawilgocenie tynku elewacji.

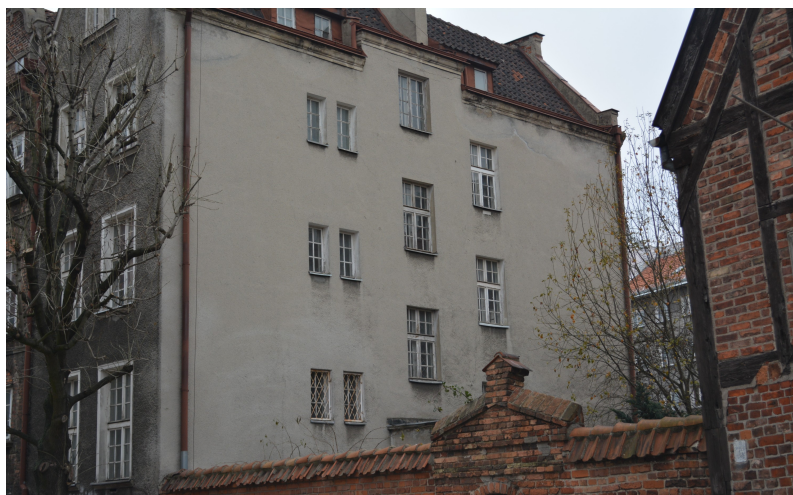
Stosunkowo dobrze zachowane tynki z miejscowymi ubytkami. Widać zawilgocenia

gzymsu i pod nim. Wyraźne spękanie w środkowej części pod gzymssem.

Na przybudówce stosunkowo dobrze zachowane tynki z miejscowymi ubytkami. Widać zawilgocenia gzymsu na poddaszu i pod nim z powodu prawdopodobnie nieszczelności obróbek blacharskich . Wyraźne spękanie w środkowej części pod gzymsem.

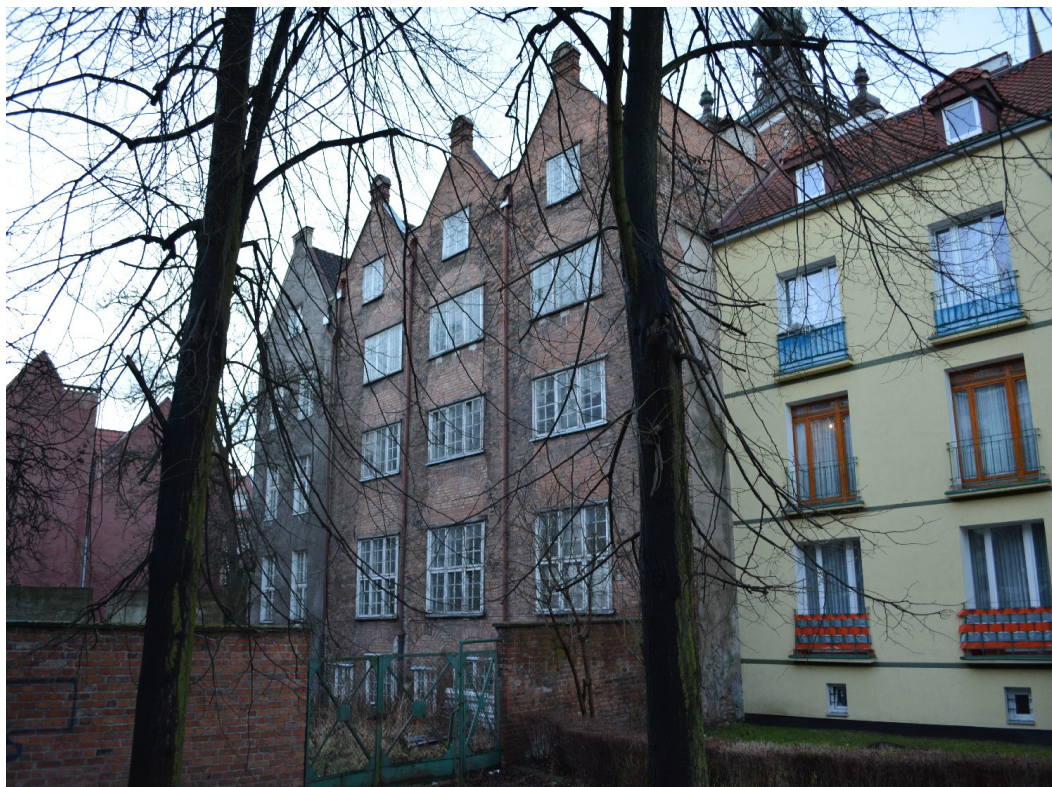
Fasada tylna podobnie jak frontowa jest zbudowana z cegły ceramicznej, układ cegieł w murze - krzyżowy. Fasada wykazuje ślady znacznych przebudowań i późniejszych przeróbek. Lokalne uzupełnienia cegły występują w większym stopniu niż w elewacji frontowej. Widoczne zmurszałe cegły oraz wykruszona zaprawa, ubytki. Na fasadzie pozostały ankry wiążące ścianę ze stropem. Szczyty przemurowane.

Przybudówka- stan dobry, brak spękań tynku.

późniejszych przeróbek. Lokalne uzupełnienia cegły występują w większym stopniu niż w elewacji frontowej. Widoczne liczne zmurszałe cegły oraz wykruszona zaprawa w wiązaniu muru. Na fasadzie pozostały ankry w poziomie stropu nad parterem, I i II p. Szczyty przemurowane.

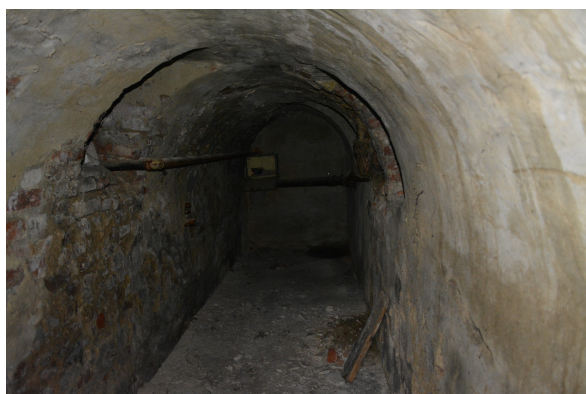
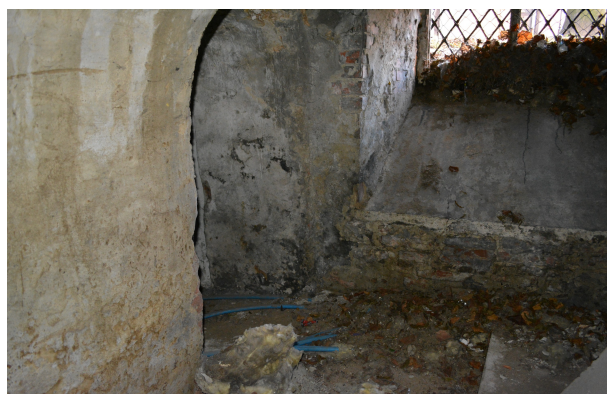
Piwnica:

Ściany piwnic i ściany przedproży z cegły pełnej gr. 2,5 cegły na zapr. wap. – z widocznymi śladami zawilgocenia i zagrzybienia. Tynki wewnętrzne i zaprawa

w wiązaniu murów - zwietrzałe. W piwnicy i w pomieszczeniach przedproży wyczuwalny charakterystyczny zapach stęchlizny. Brak izolacji przeciwwodnej pionowej ścian piwnic poniżej terenu oraz izolacji poziomej .

Stan techniczny ścian piwnic z powodu zawilgocenia jest zły .

Ze względu na brak użytkowania budynku oraz brak bieżących prac konserwatorskich, budynek kwalifikuje się do przeprowadzenia remontu. Na remont ten w pierwszej kolejności powinno się składać zabezpieczenie budynku przed wpływem wody opadowej, osuszenie i likwidacja pleśni na ścianach. Należy odpowiednio zaizolować ściany piwnic.

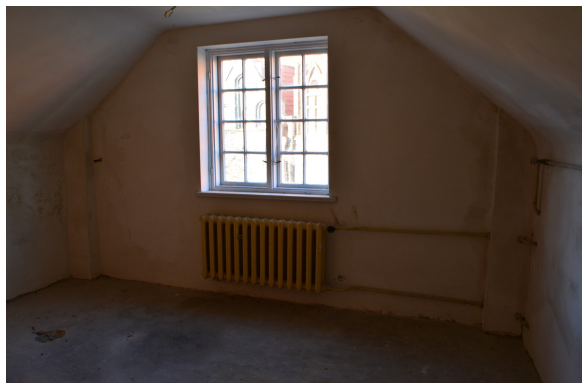
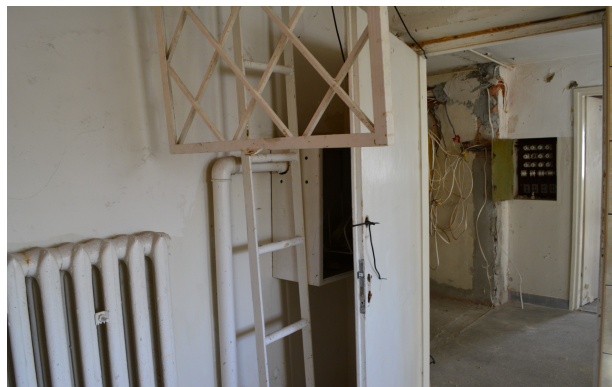
Poddasze:

Łaty i krokwie na fragmentach wykazują zawilgocenie i porażenie biologiczne.

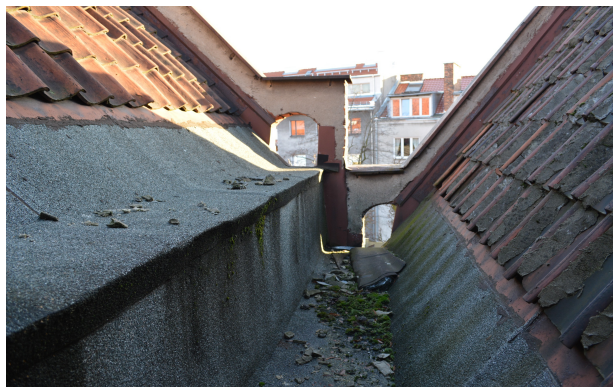
Dach:

Konstrukcja dachu w stanie dobrym krokwie o przekroju 10 cm x 5 cm, osiowo średnio co 75 cm. Pokrycie dachowe w stanie złym, w niektórych miejscach wyraźne prześwity w połączeniach dachówek, lokalnie dachówki zmurszałe.

Dach o konstrukcji drewnianej, jętkowej, wielospadowy o nachyleniu połaci 41-45stopni, kryty dachówką esówką na łątach. Pokrycie dachu z licznymi prześwitami, jest nieszczelne.

Remont dachu powinien uwzględniać wymianę uszkodzonych elementów konstrukcyjnych oraz warstw poszycia. Należy przeprowadzić termomodernizację budynku ze ścianami, stropami oraz stolarką.
