**OBIEKT : BUDYNEK GMINNY PO BYŁEJ PIEKARNI**

**ADRES : GDAŃSK, UL. GEN. DE GAULLEA 2A - obręb 041 , dz. 118 / 45**

**ORZECZENIE O STANIE TECHNICZNYM**

**II. ORZECZENIE O STANIE TECHNICZNYM**  
**BUDYNKU PO BYŁEJ PIEKARNI I KOMINA**  
**GDAŃSK, UL. GEN. DE GAULLEA 2A**

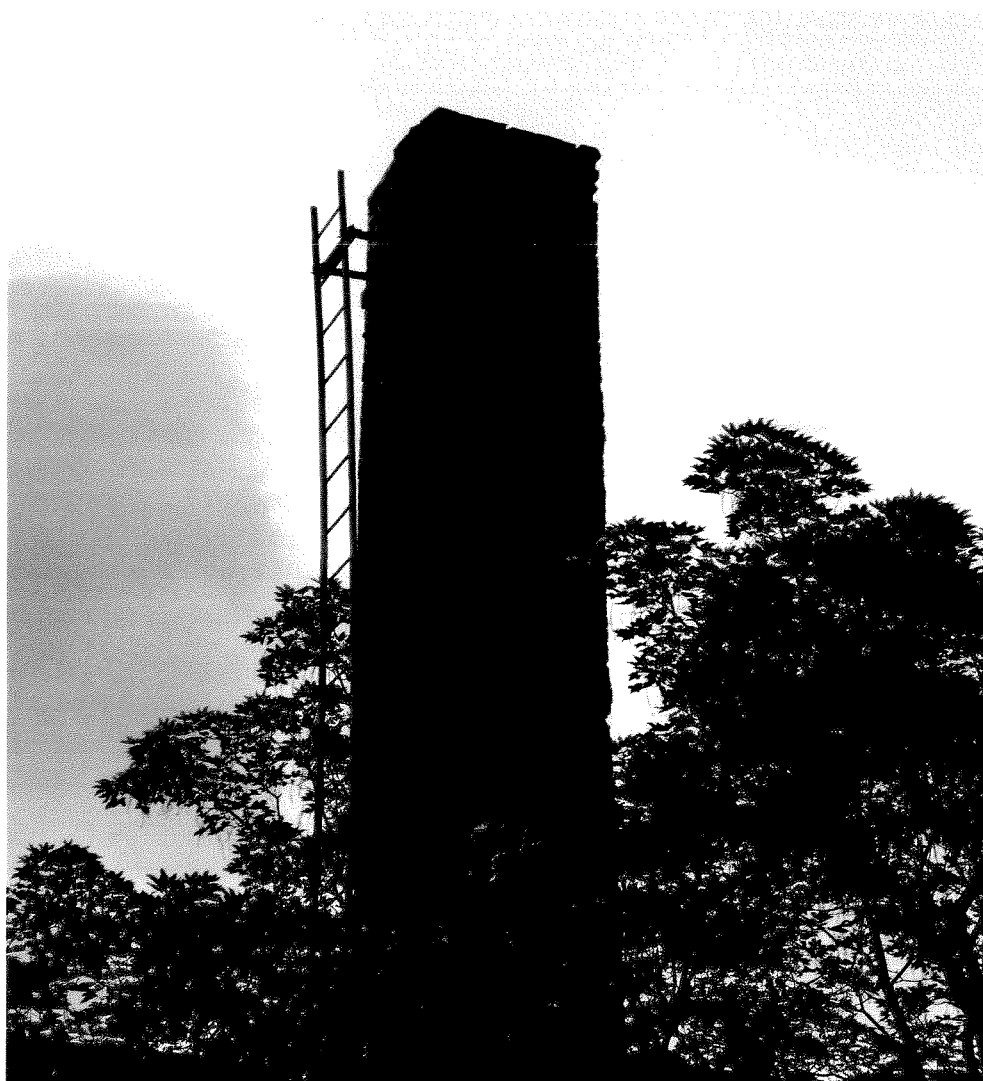
Fot. 4 Komin odchylony od pionu.

Ze względu na usytuowaniu komina w bardzo bliskim sąsiedztwie garaży oraz budynków mieszkalnych, **prace rozbiórkowe prowadzić należy ręcznie** z rozstawionego rusztowania, za pomocą sprzętu ręcznego. Zdemontowane elementy i gruz składować w kontenerach lub na samochodach ciężarowych lekkich / ze względu na przejazd przez bramę przy ul. De Gaulle 4 /. Alternatywnie – ustawić kontener od strony wjazdu na podwórze z użyciem rur zsypowych.

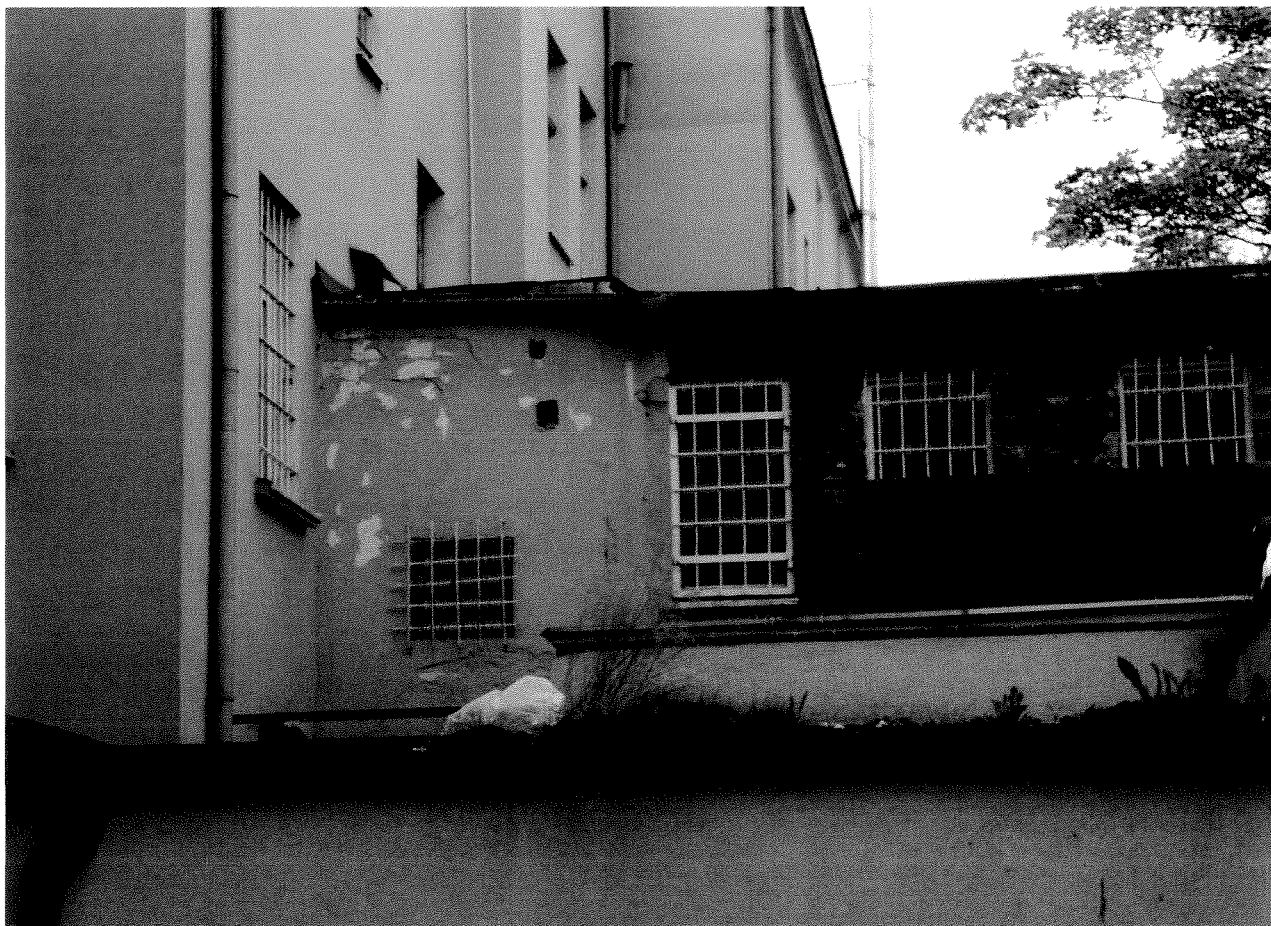
Rury spustowe – uszkodzone, na cz. piętrowej – zerwane; odprowadzenie wody opadowej na przyległy teren / fot. 5 /.

Fot. 5 I p. - widoczne spękanie muru.

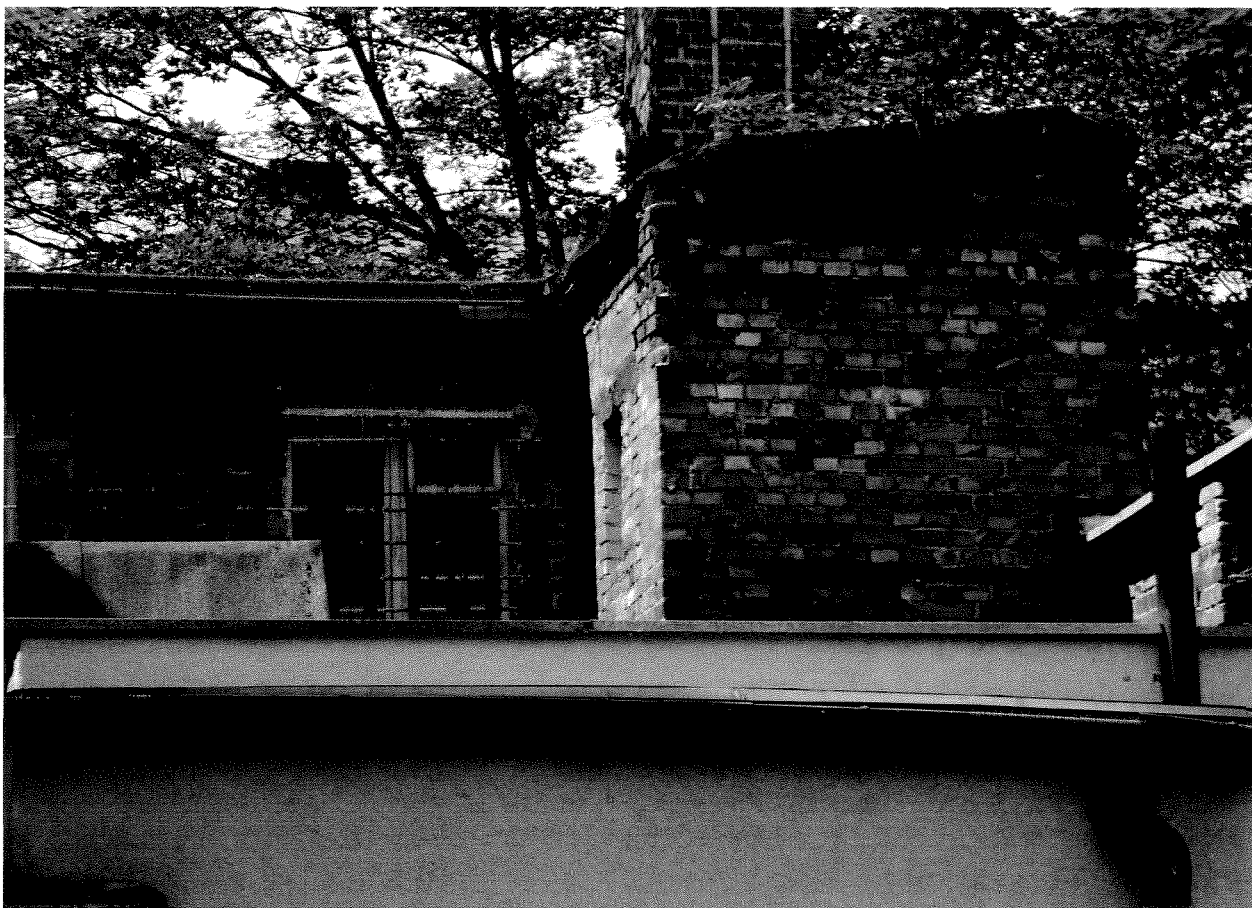
Ściany budynku są uszkodzone. Widoczne ponadnormatywne pęknięcia ścian na parterze i na piętrze, szczególnie na ścianie tylnej /fot. 12,14,21,23 – 25 /. Spękania widoczne są w nadprożach I p. - cegły są obłuzowane, brak zaprawy w wiązaniu muru / fot.5 /. W ścianach części piętrowej , nie otynkowanej, widoczne ubytki cegieł i wypłukanie zaprawy / fot.6 /.

Fot. 6 I p.- spękanie i ubytki zaprawy w wiązaniu muru.

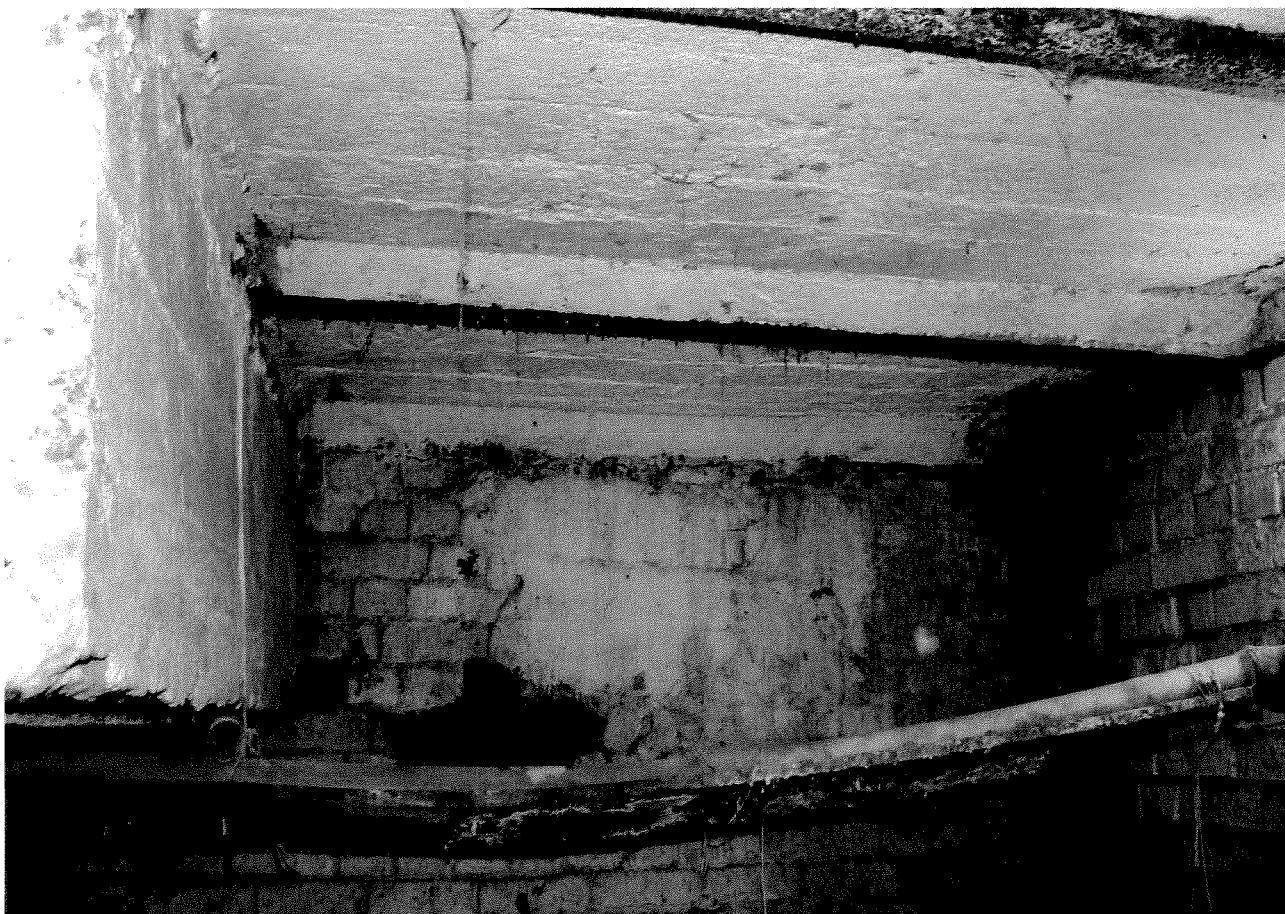
Ściany z licznymi ubytkami cegieł, zawilgocone i zagrzybione, szczególnie w dolnych pasach. Cegły łuszczą się, zaprawa w wiązaniu muru jest zwietrzała / fot.8,9/. Widoczne nieliczne włosowate pęknięcia i zarysowania ścian .

Nie stwierdzono ponadnormatywnych ugięć stropu. Belki stropowe są w dużym stopniu skorodowane, nie zabezpieczone przed dalszą degradacją / fot. 8 /.

Fot. 8 Piwnica – strop na belkach stalowych, skorodowanych

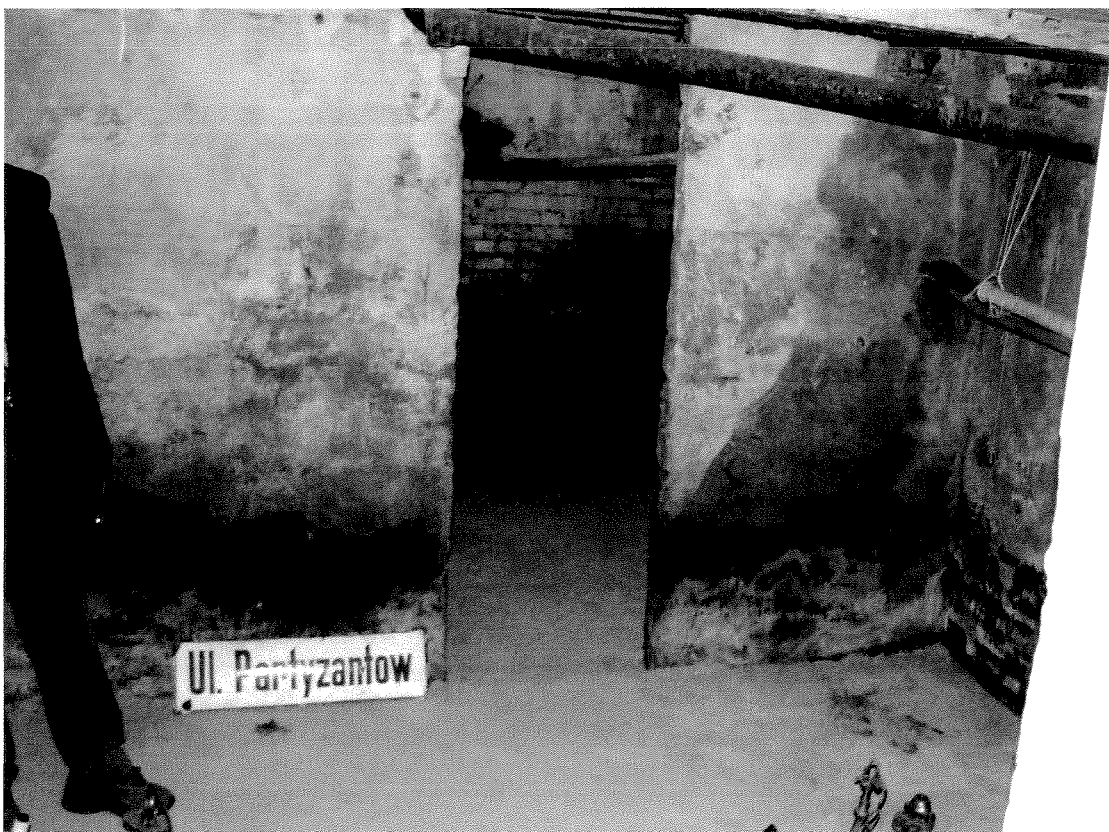
Fot. 9 Piwnica – ściany zagrzybione.

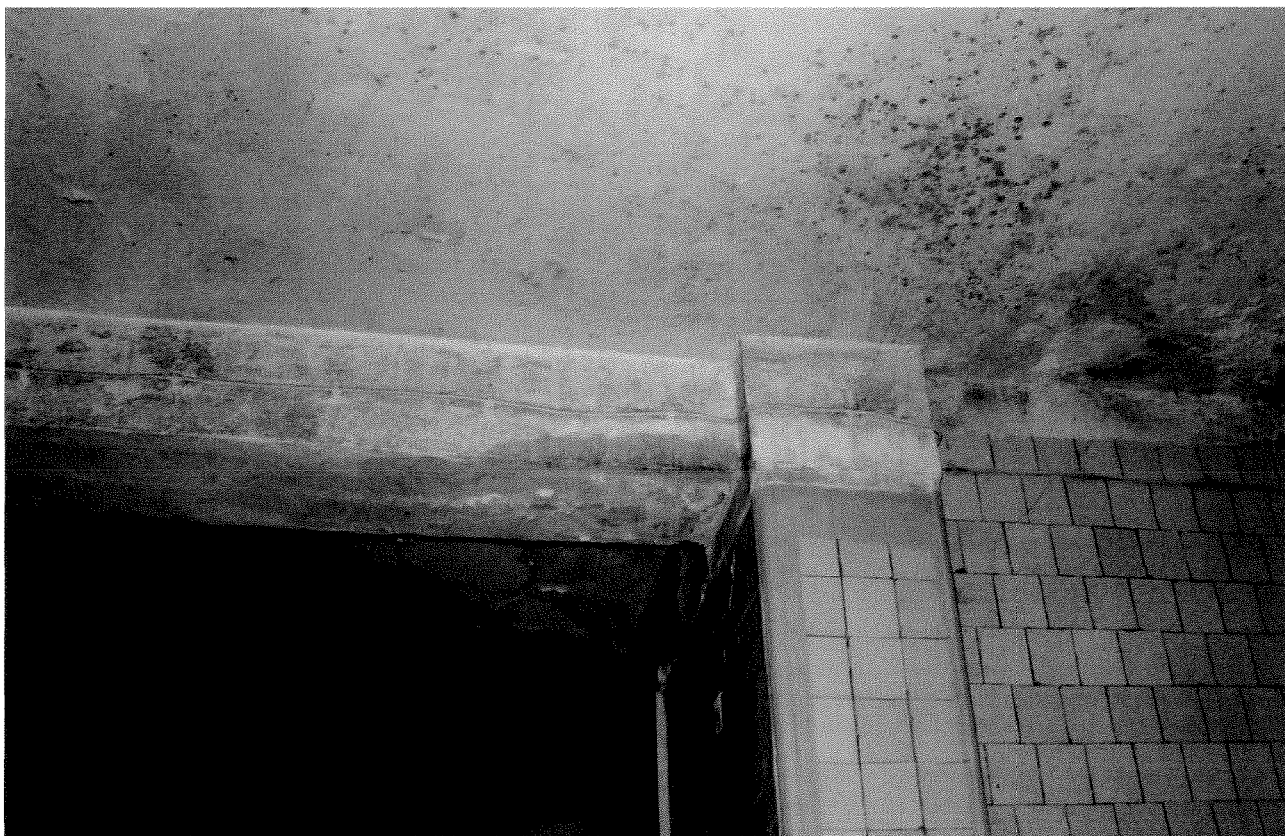
W stropie nad parterem występują podciągi o rozp. max 2.70 m . W pomieszczeniu głównym piekarni na parterze widoczne pęknięcie podciagu przy podporze / fot.12 /.

Fot. 12 Parter – zagrzybienie i zacieki na stropie, pęknięcie ściany i podciągu

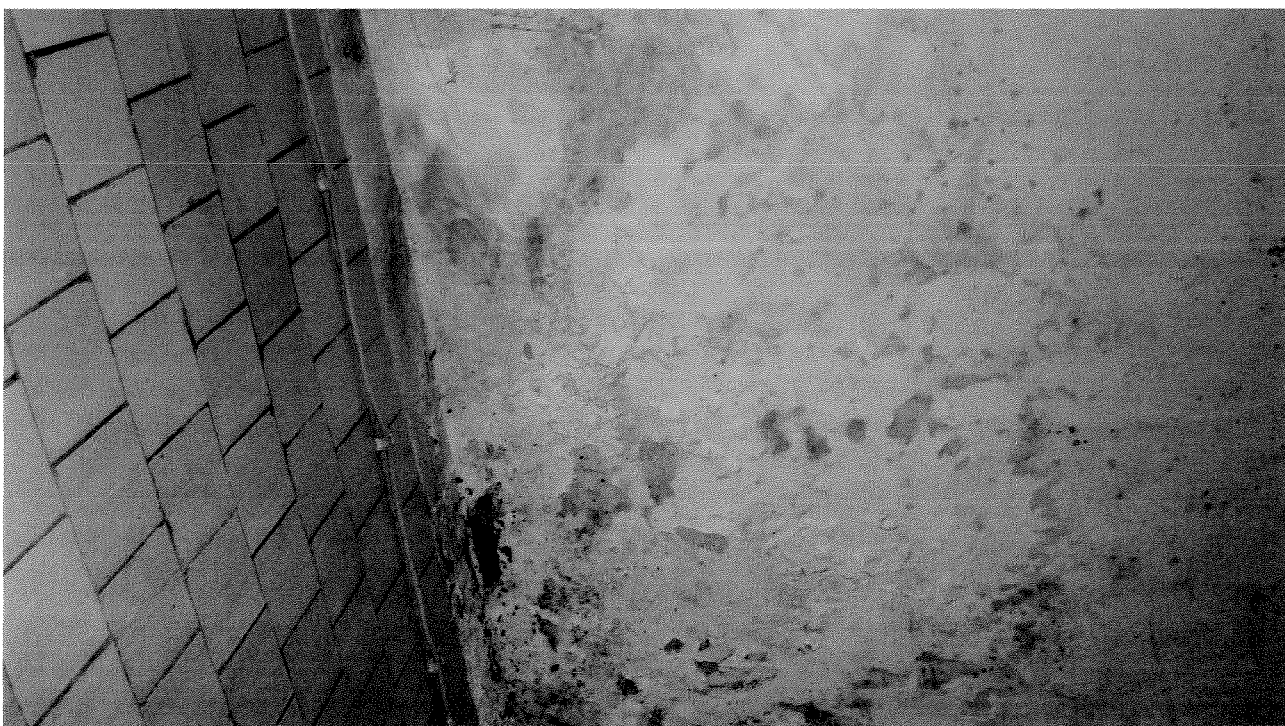
Fot. 13 Parter – zagrzybienie i zacieki na stropie.

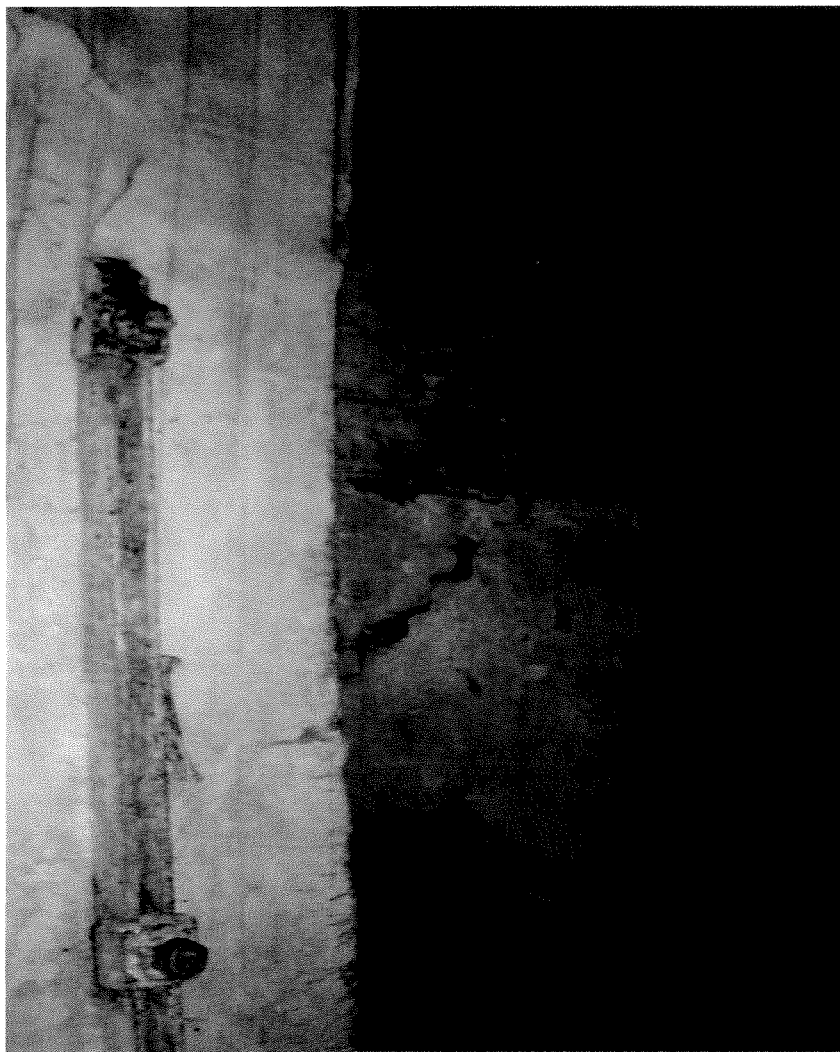
Fot. 14 Parter – pęknięcie ściany.

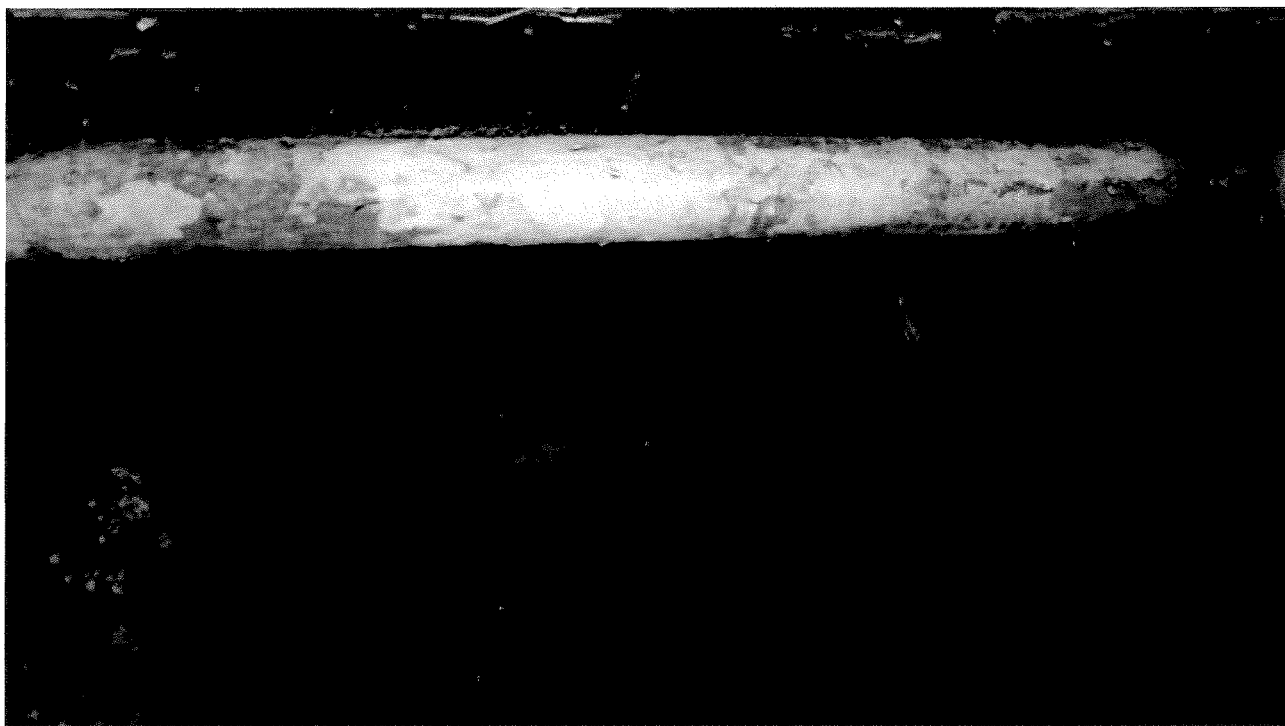
Fot. 15 Parter – skorodowane belki stropowe.

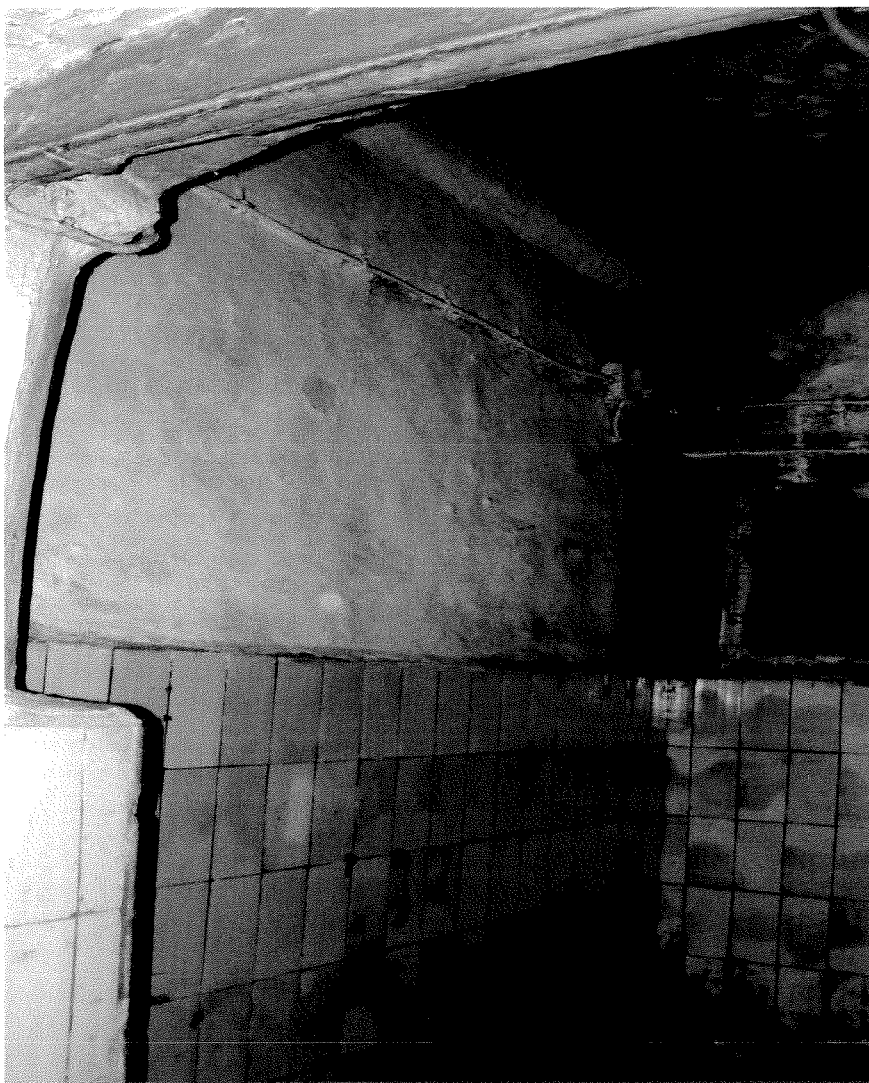
**Wszystkie ściany są zagrzybione**, z widocznymi narostami pleśni /fot.16 – 19 / . Brak izolacji poziomej ścian zewnętrznych i wewnętrznych powoduje podciąganie kapilarne wody z gruntu / fot.1,2 /. Ponadto brak tynku powoduje dodatkowe zawilgocenie ścian zewnętrznych. W budynku wyczuwalny bardzo intensywny zapach wilgoci.

Fot. 16 Parter – zagrzybienie ścian i stropu.

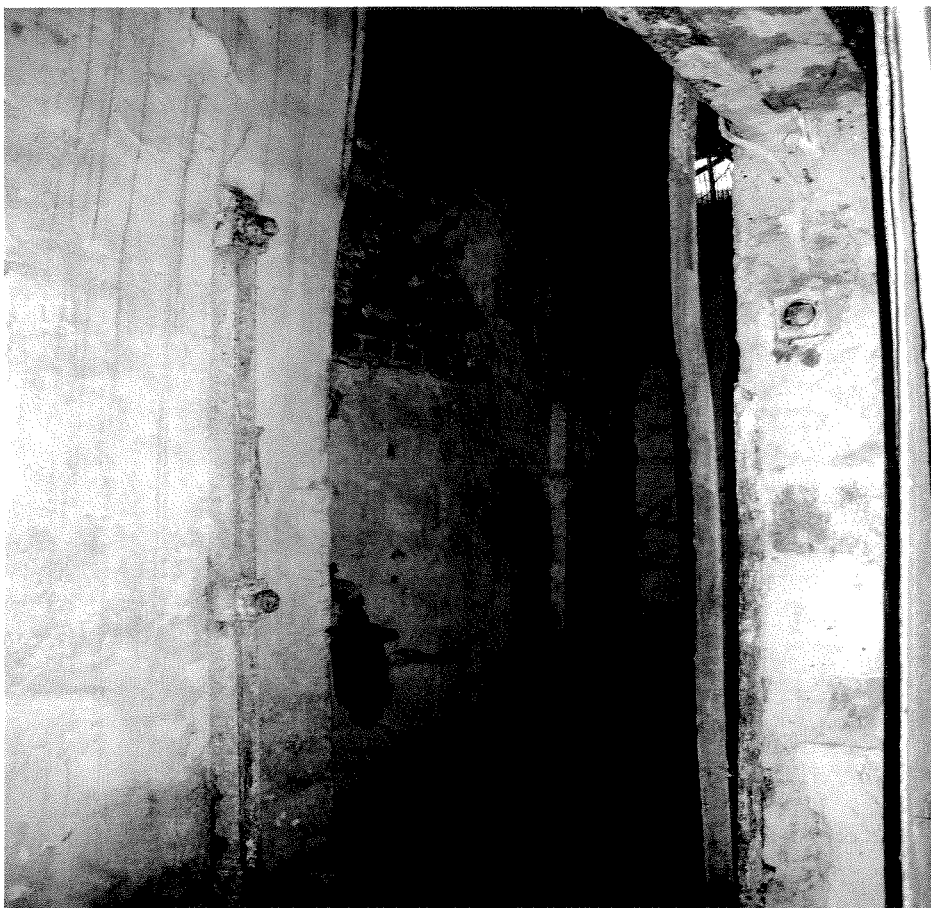
Fot. 17 Parter – zagrzybione ściany i posadzki, skorodowane nadproże.

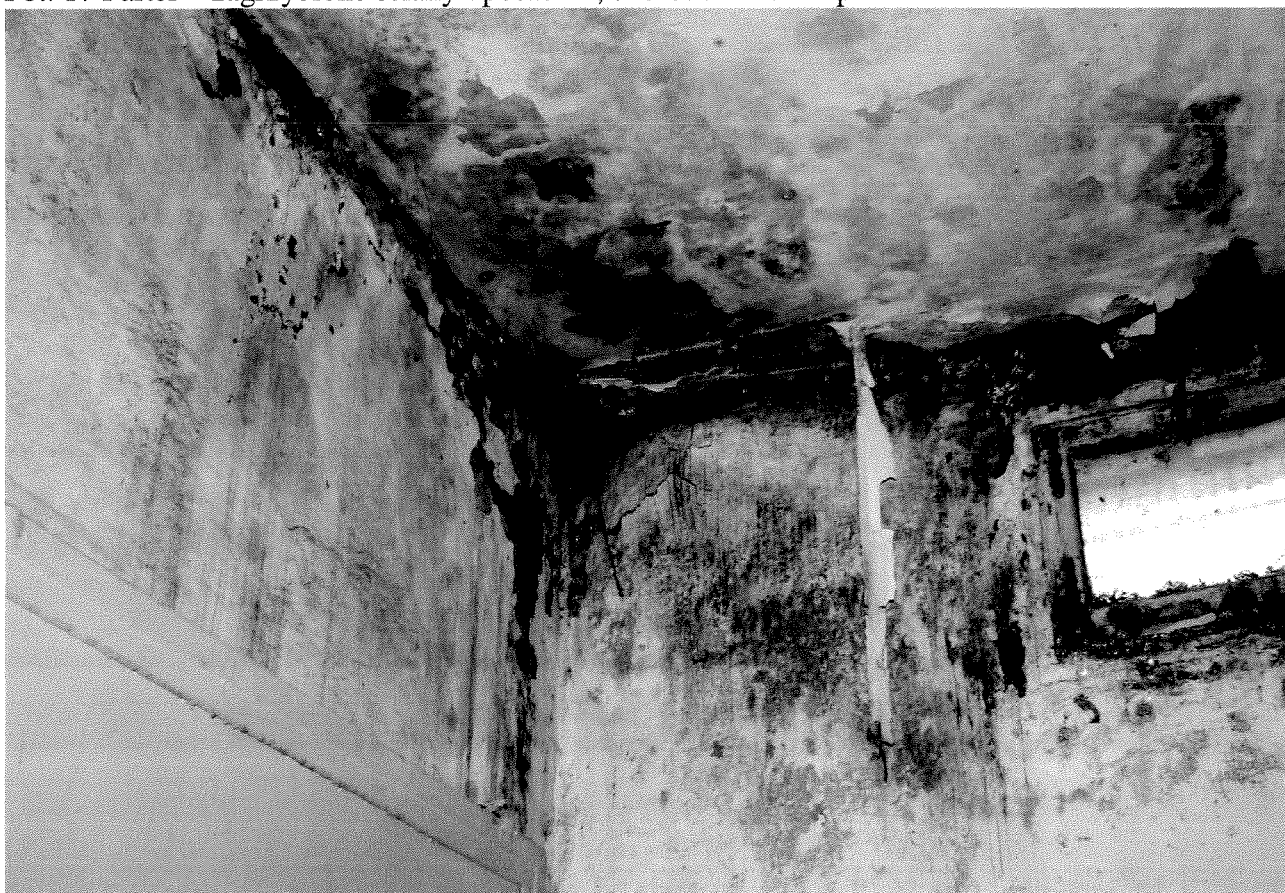
Fot. 18 Parter – ugięcie i zagrzybienie stropu, zagrzybienie ścian.

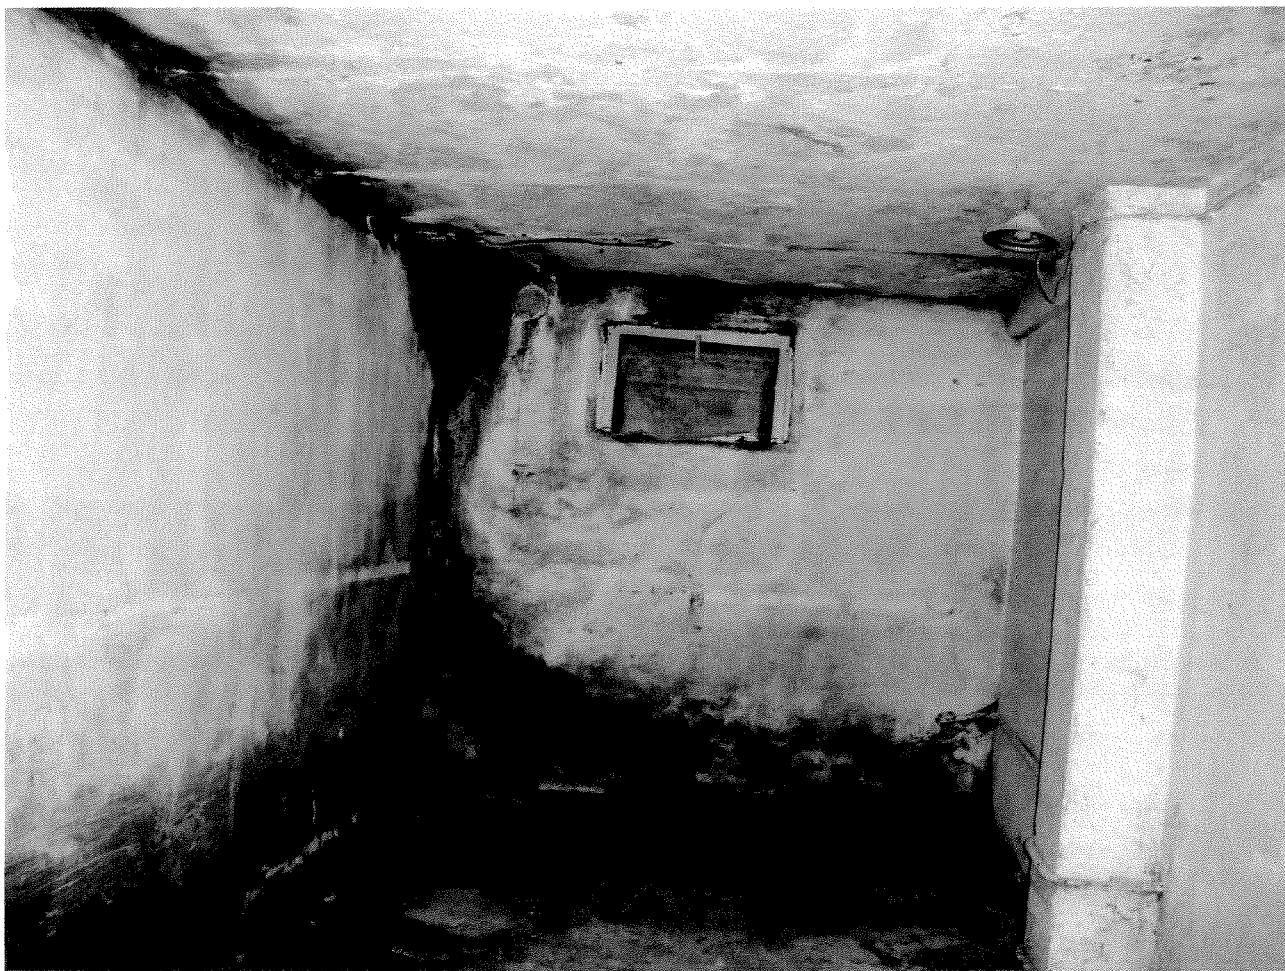
Fot. 19 Parter – ugięcie stropu, zagrzybione pomieszczenie.

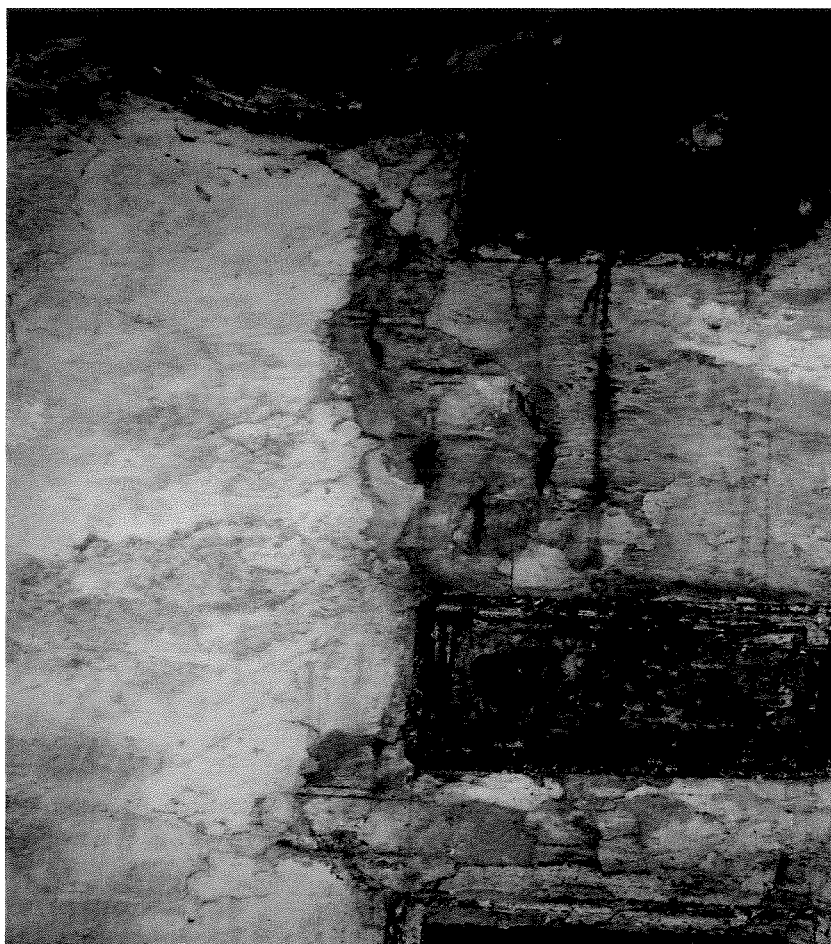
Fot. 21 Parter – pęknięcie komina.

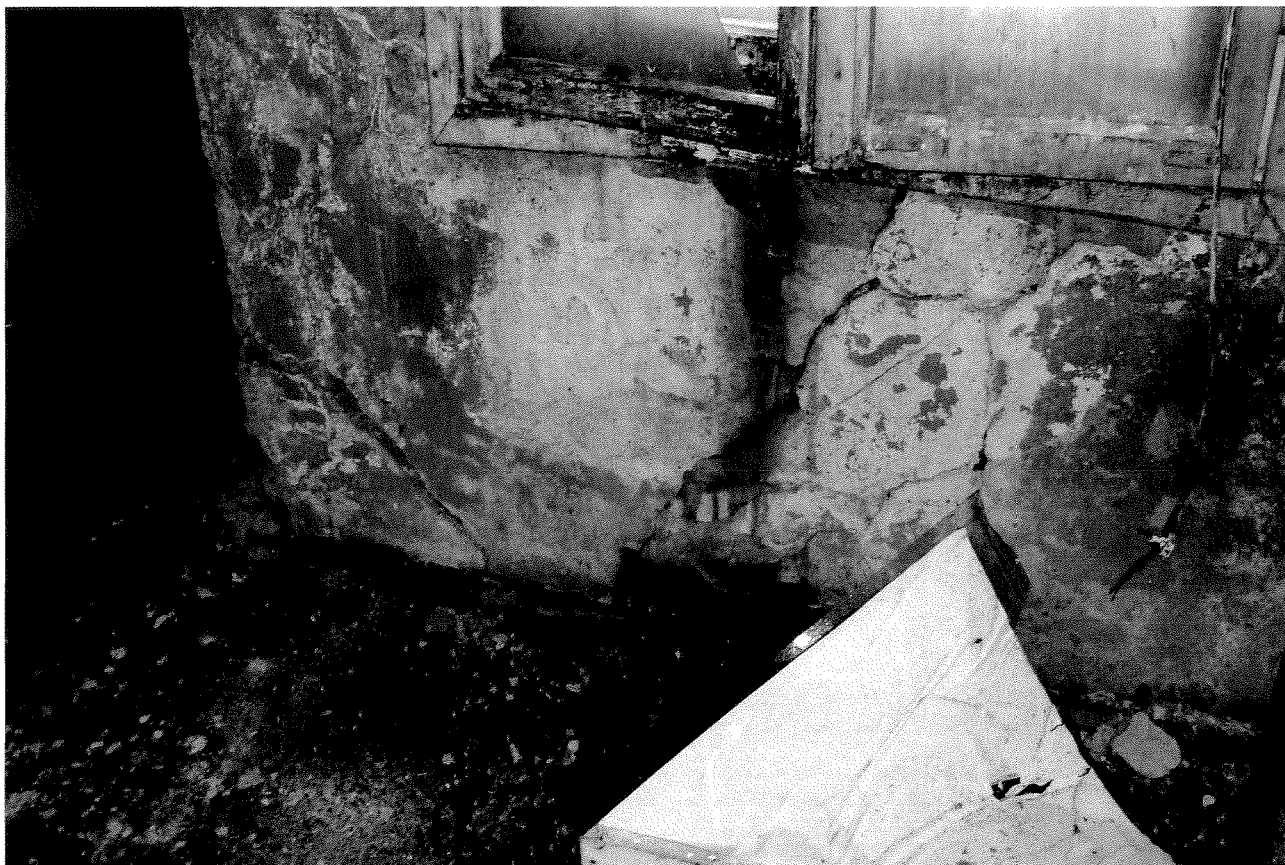
Fot. 23 I p. - Pęknięcie ściany podokiennej.

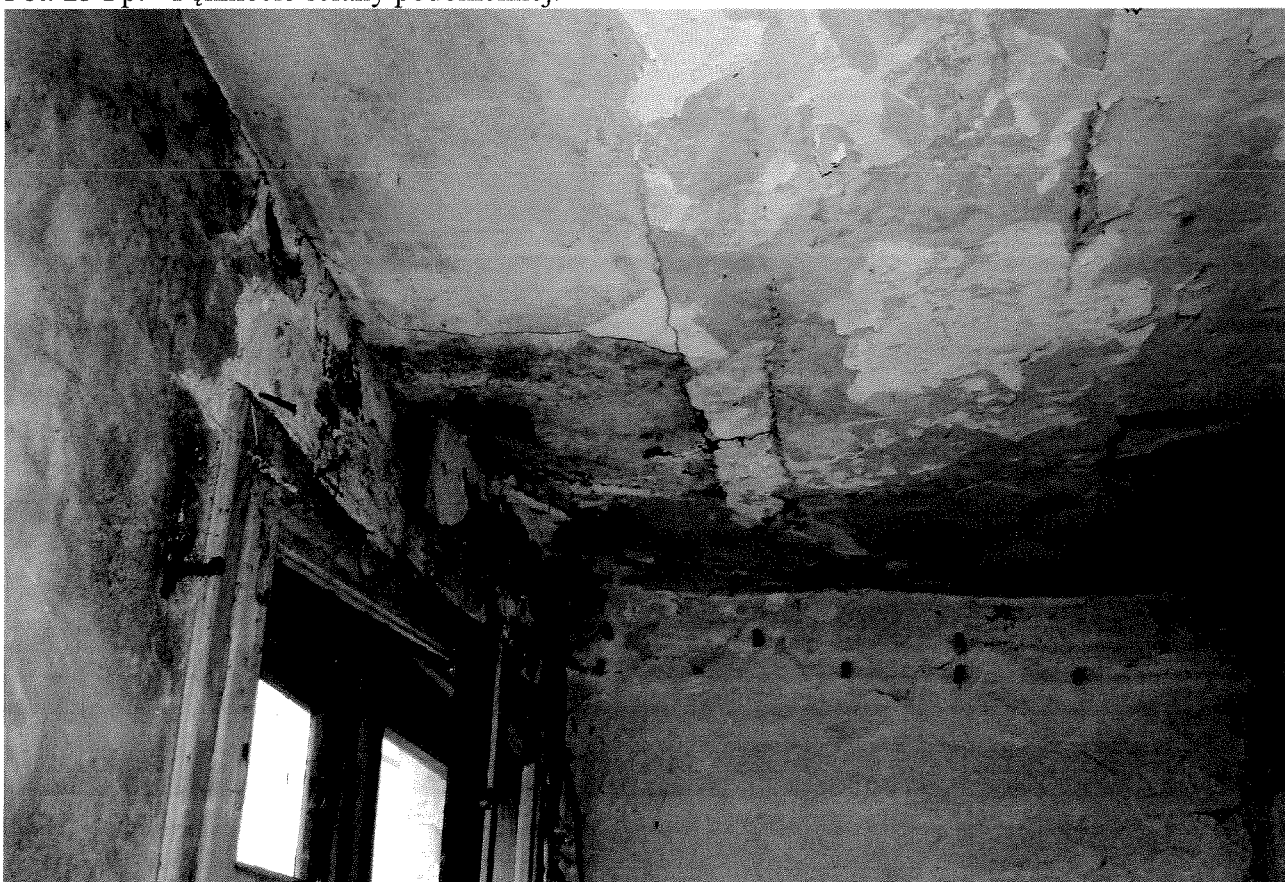
Stropodach nad I p. - drewniany , pokryty papą na deskowaniu. Stropodach wykazuje ponadnormatywne ugięcie i jest nieszczelny. W pomieszczeniu widoczne pęknięcia na stropodachu oraz ślady zacieków / fot. 24-26 /. Elementy drewniane – belki i deskowanie są w 100 % porażone biologicznie . Stropodach jest zdegradowany . Pokrycie z papy jest uszkodzone i nieszczelne / fot.7/.

Fot. 24 I p. - Ugięcie i pęknięcie stropodachu.

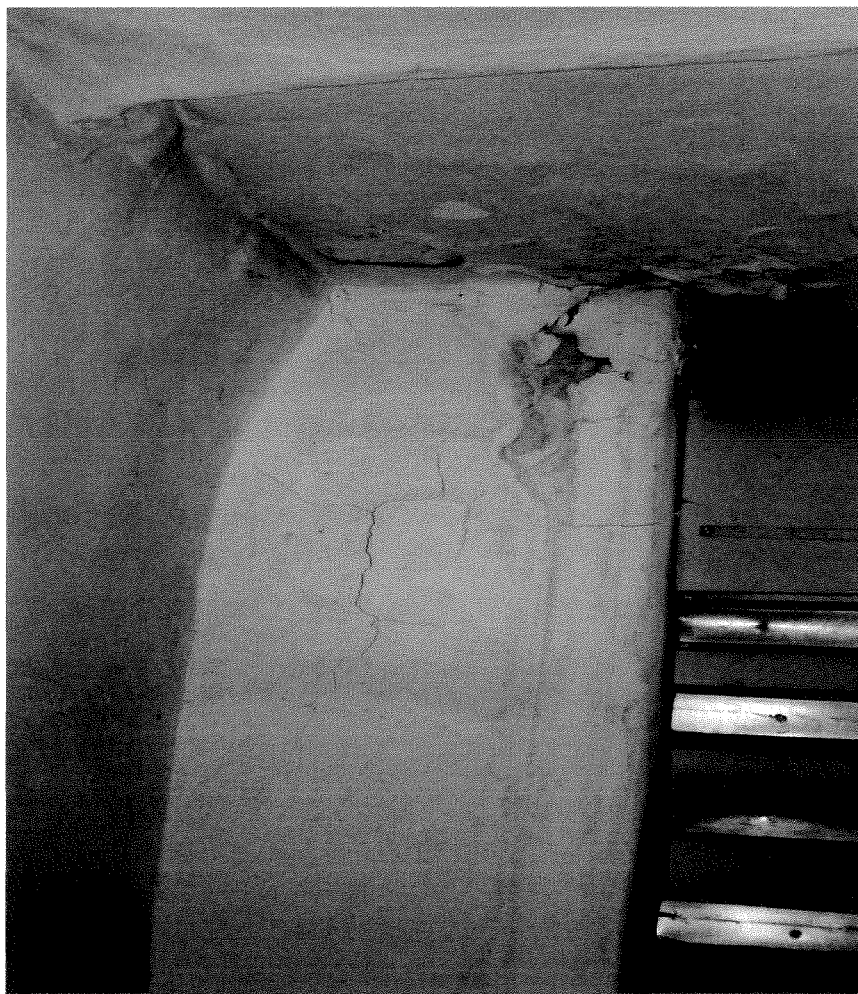
Fot. 25 I p – pęknięcie filara, zacieki ze stropodachu.

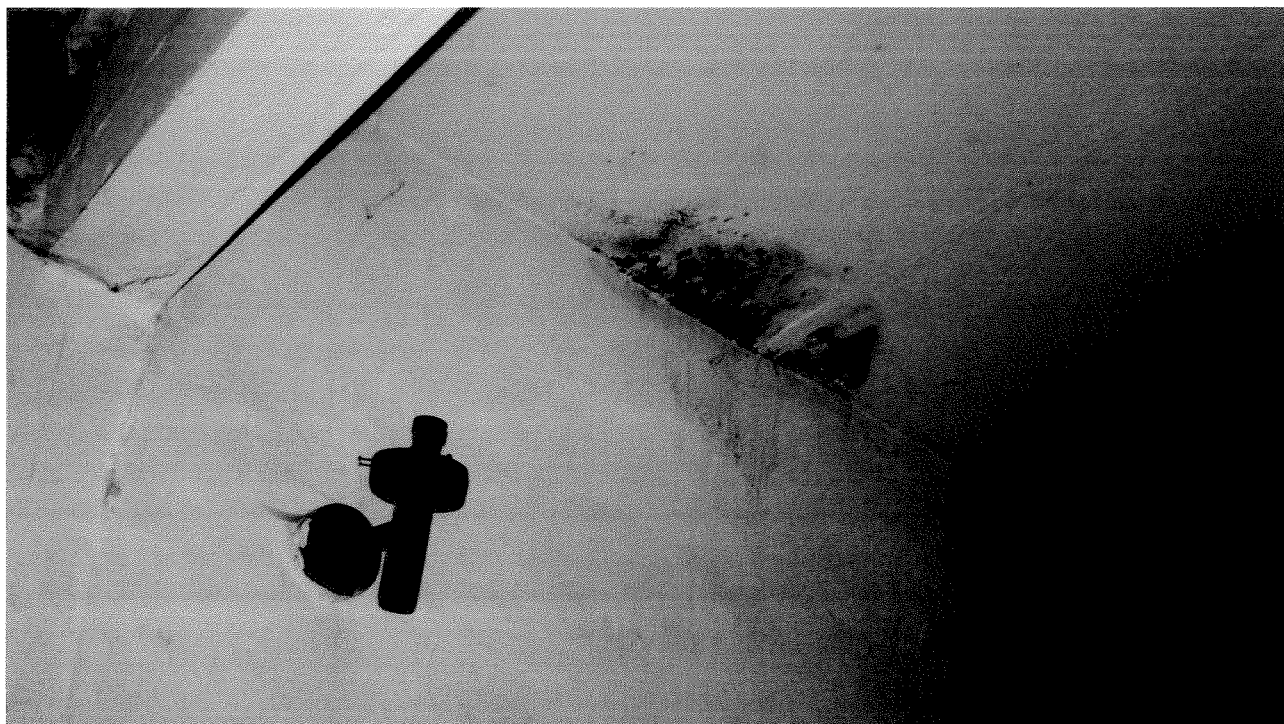
Fot. 26 I p – zagrzybienie i zacieki ze stropodachu.
