**Program prac konserwatorskich dla remontu elewacji  
Baszta Jacek w Gdańsku**

## KARTA IDENTYFIKACYJNA DOKUMENTACJI KONSERWATORSKIEJ

**Adres:**      80-884 Gdańsk, ul. Pańska 1

**Data opracowania:**      październik 2014

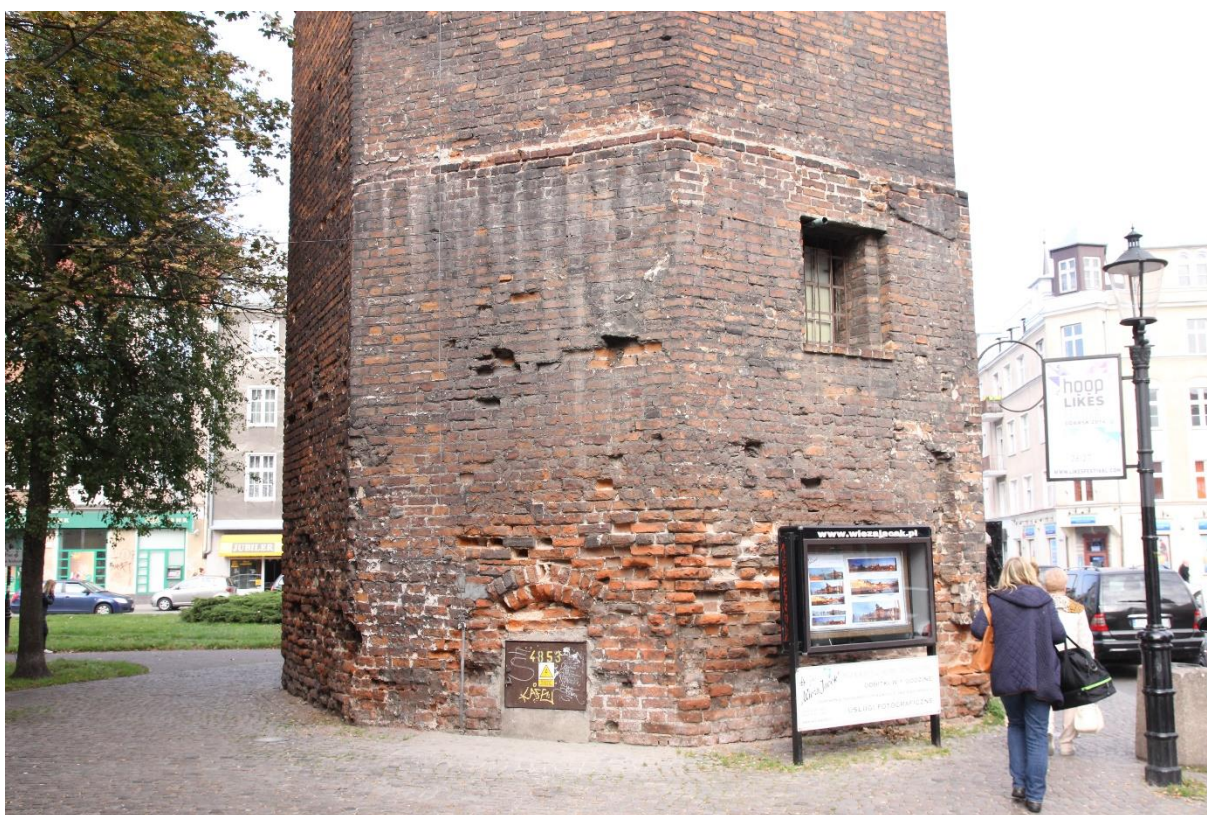
**5.1. Partia przyziemia** – w stanie złym. Zaobserwowano symptomy zaawansowanej dezintegracji cegły licowej, występują liczne ubytki muru i fragmentów cegieł powstałe na skutek występującego wysokiego zawilgocenia i zasolenia muru. Zawilgocenie muru powstaje na skutek podciągania kapilarnego wody z gruntu, a także działania wody odpryskowej. Brak izolacji pionowej i poziomej powoduje przemieszczanie wody zawartej w gruncie poprzez partię fundamentową do wyższych partii murów, gdzie migruje ona do powierzchni i ulega odparowaniu. Jednocześnie zawarte w wodzie sole rozpuszczalne krystalizują w strukturze cegieł i zapraw powodując rozsadzanie materiałów i w efekcie ich osypywanie się. Proces dezintegracji przyspieszają okresowe (roczne i dobowe) zmiany temperatury i wilgotności prowadząc do zamarzania i rozmrażania wody zawartej w porach materiałów budowlanych prowadząc do rozsadzania ich struktur. Dodatkowo, zawilgocony mur stanowi doskonałe podłoże dla porostu glonów, mchów i porostów, których obecność prowadzi do dalszej degradacji materiałów.

fot. 4 Partia przyziemia Baszty Jacek, stan obecny. Widok od strony południowo-wschodniej.

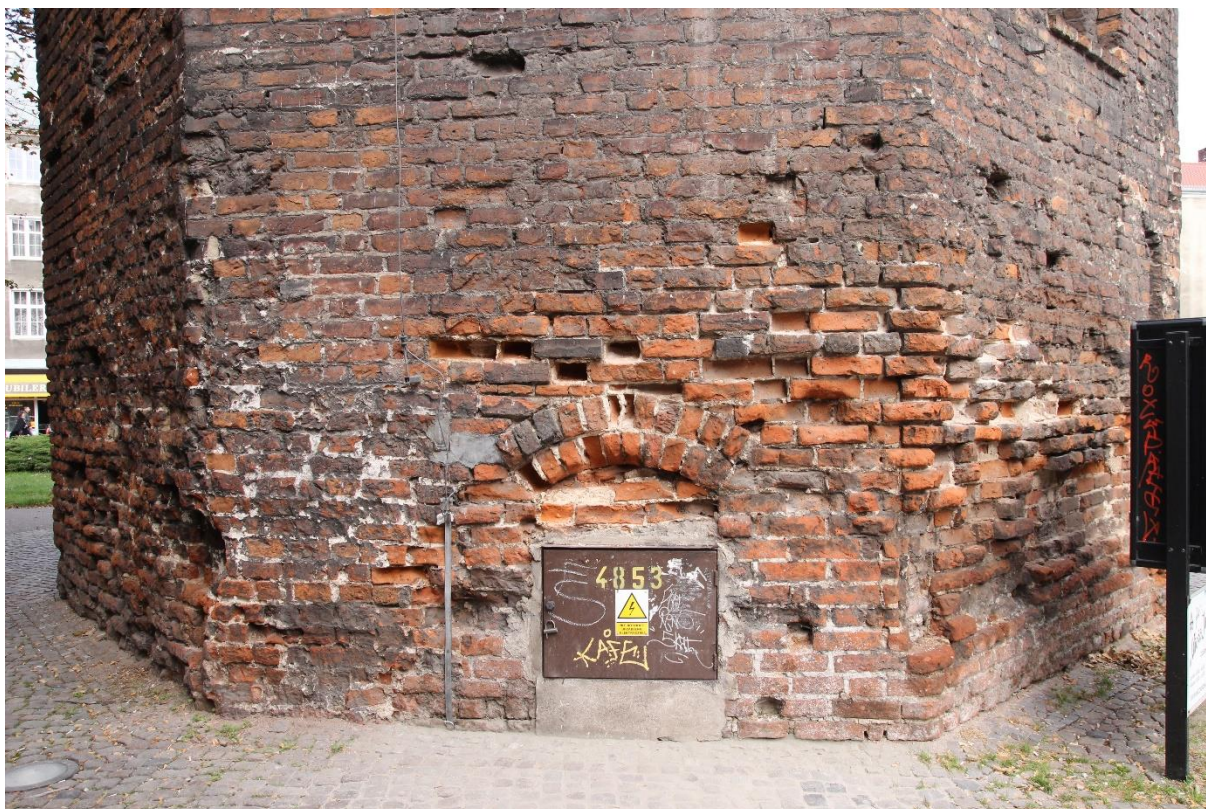
fot. 7 Widok na ścianę południową, stan obecny, widoczna nieestetyczna skrzynka energetyczna oraz zniszczenia lica muru.

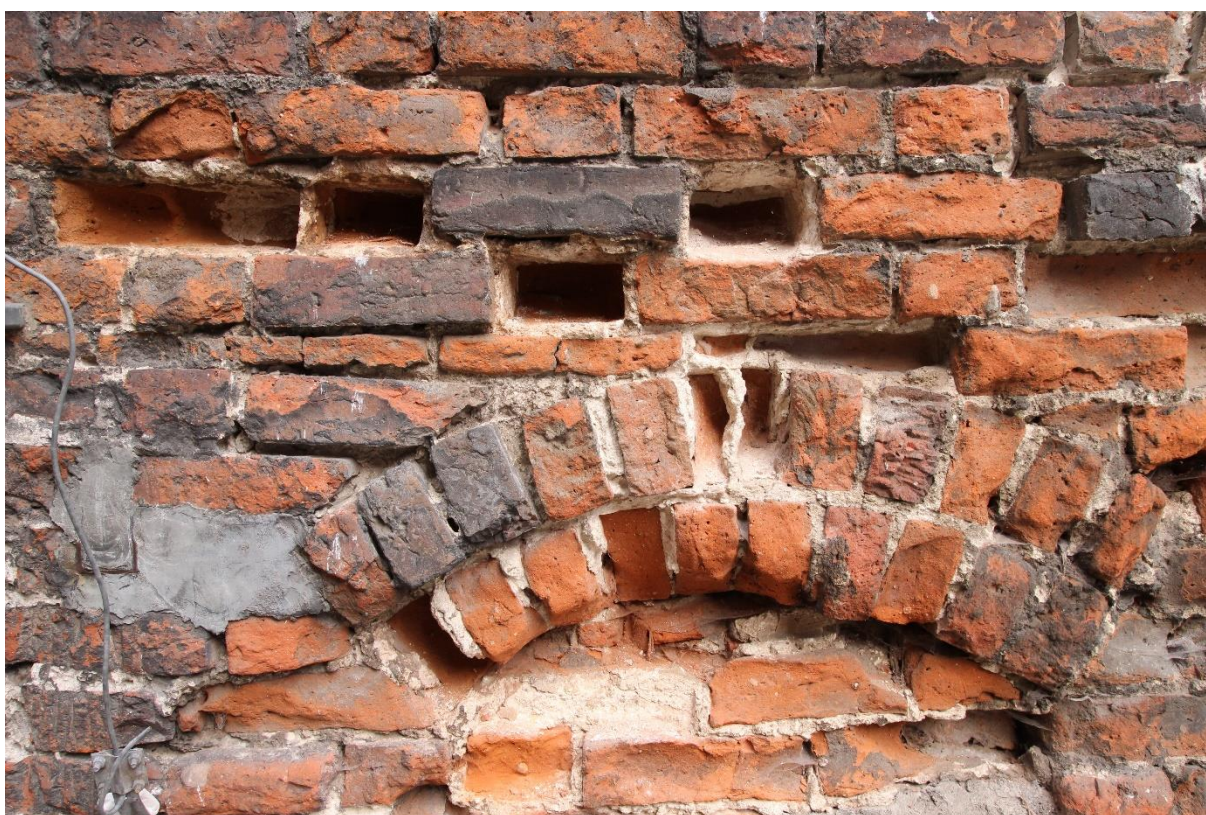
fot. 8 Widoczne zniszczenia muru: czarne nawarstwienia i zniszczenia cegły oraz zapraw spoinujących; głębokie ubytki cegieł przy jednoczesnym zachowaniu spoin, świadczącym o większej wytrzymałości spoin; wtórne naprawy zaprawami o spoiwie cementowym.

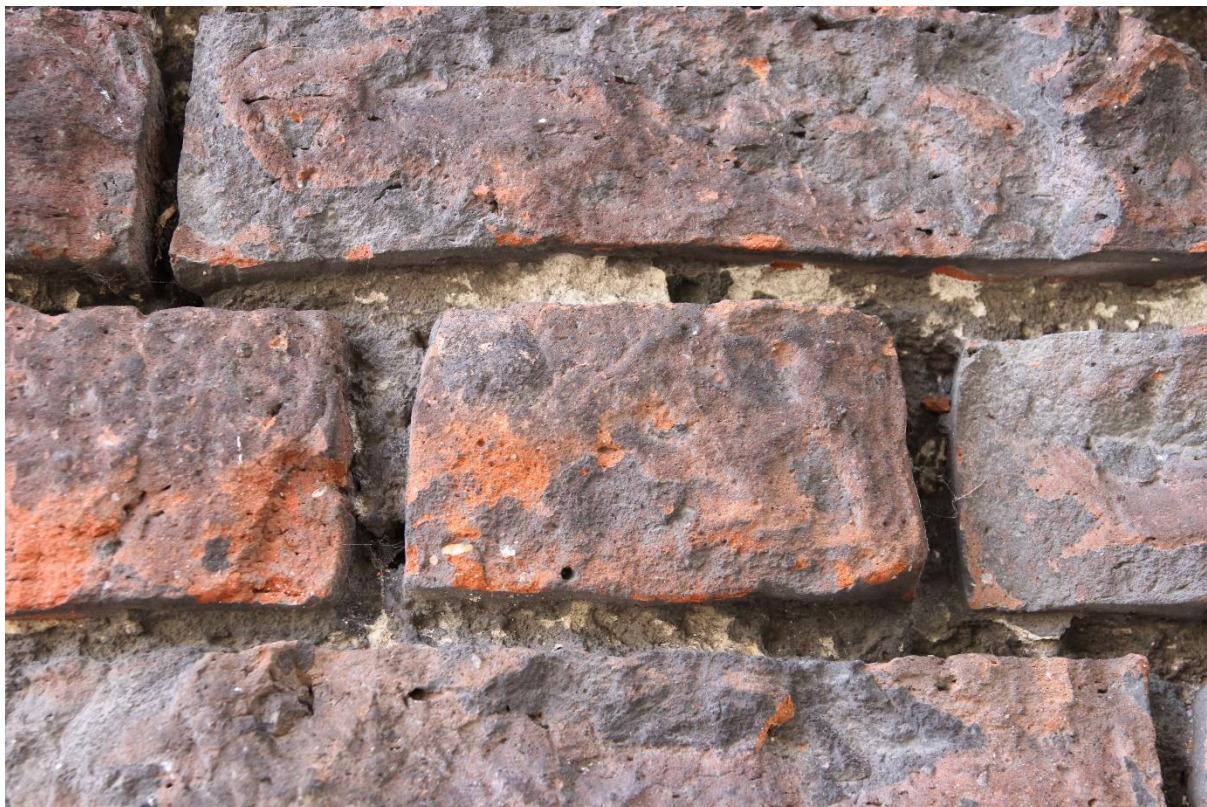
fot. 9 Widoczne czarne nawarstwienia na powierzchni muru ceglanego oraz ubytki cegły i spoin.

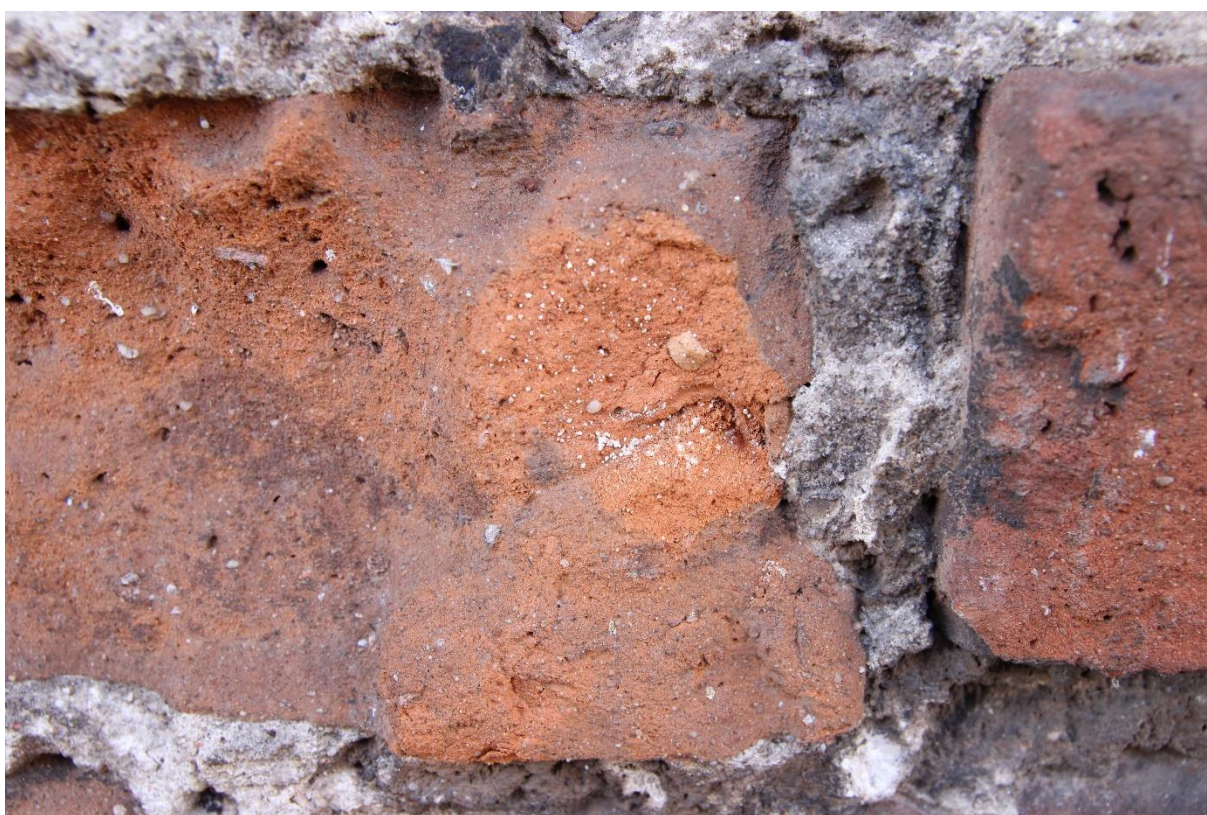
fot. 10 Widoczne białe wykwity soli w porach kamienia powodujące dezintegrację struktury cegły i w efekcie jej osypywanie.

Odsalanie muru do wysokości 2 m metodą migracji soli do rozszerzonego środowiska z zastosowaniem okładów z ligniny. Opis metody: na powierzchnię muru nakładamy ligninę (węte celulozową), uprzednio zwilżoną wodą destylowaną, ligninę nakładamy w 6-8 warstwach i dociskamy mocno do powierzchni za pomocą pędzla. Okład pozostawiamy do wyschnięcia, suchy okład usuwamy i zabieg powtarzamy do uzyskania zadowalającego efektu odsolenia muru.

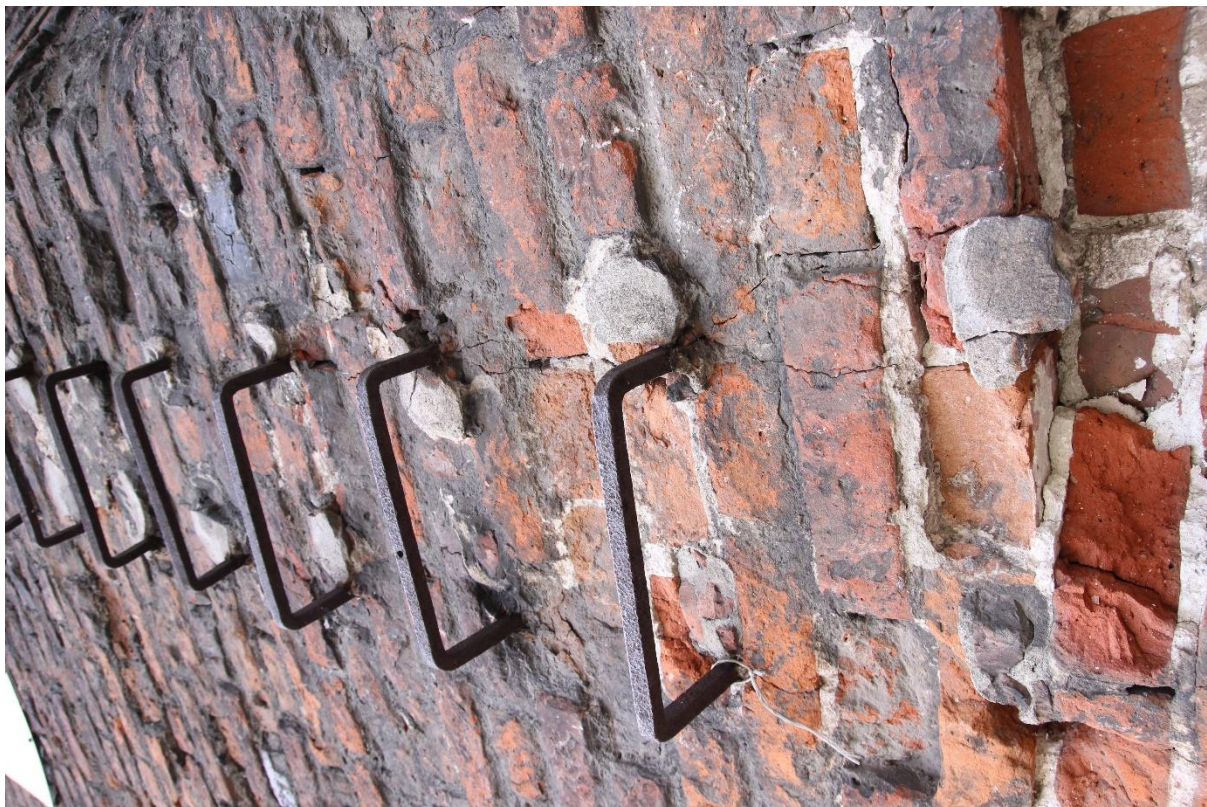
fot. 11 Wtórna drabinka wmurowana na zaprawę cementową.

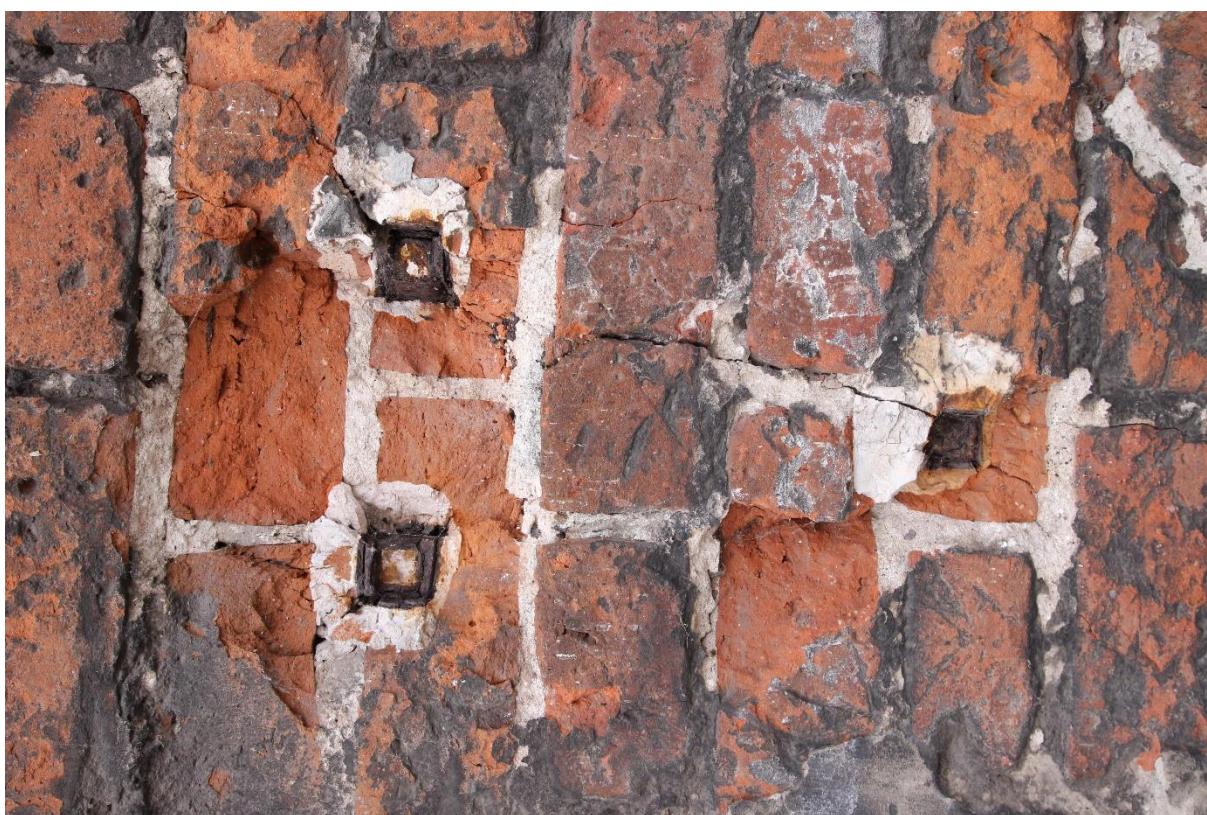
fot. 12 Widoczne pęknięcie muru powstałe na skutek rozsadzania materiału wywołanego przez korodujące elementy w murze.

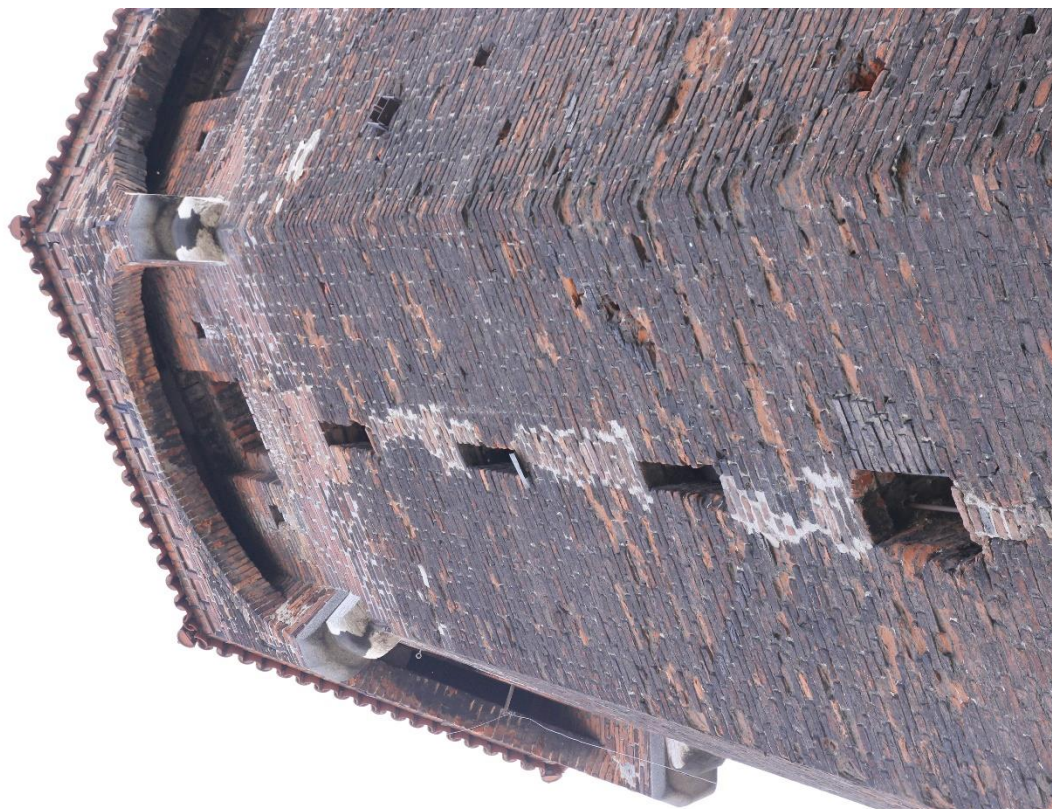
fot. 13 Widok na ścianę północno-zachodnią. Widoczne wtórne przemurowanie biegnące na osi elewacji w okolicach okien.

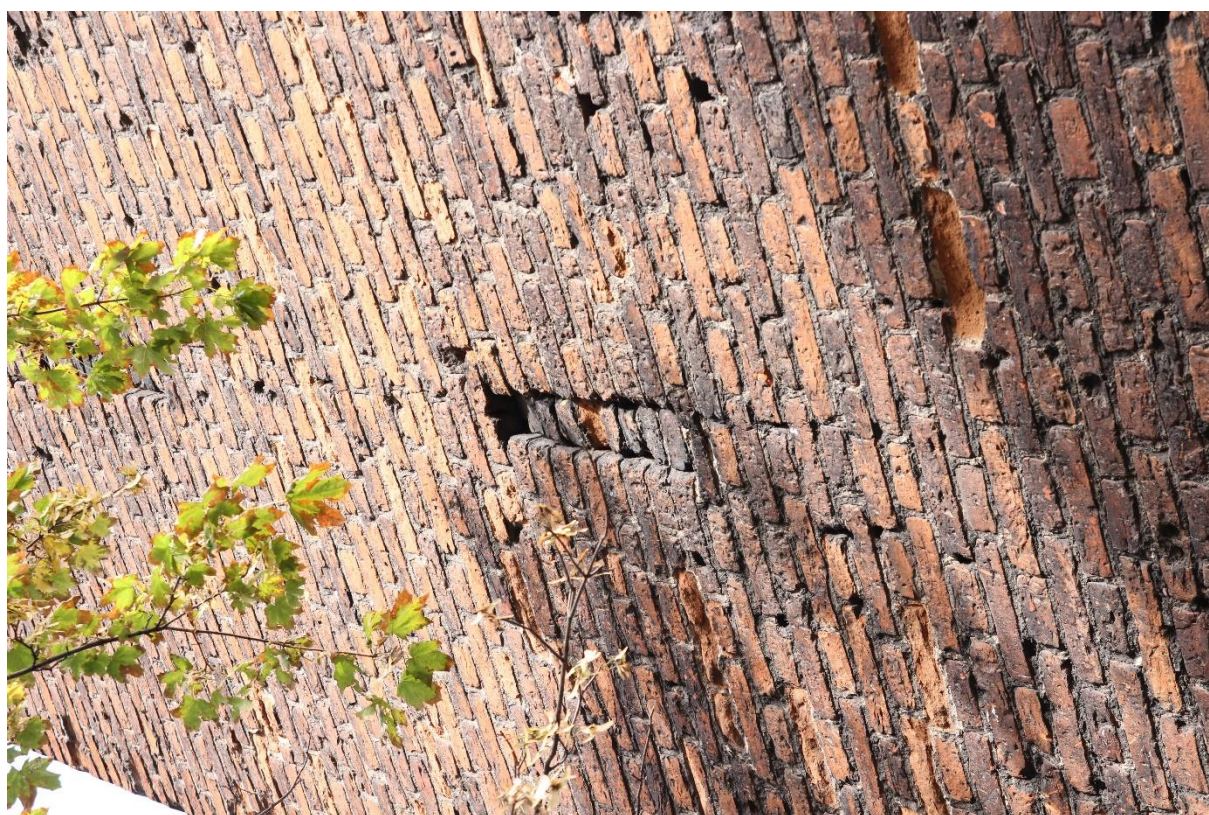
fot. 14 Widoczny zamurowany otwór strzelniczy.

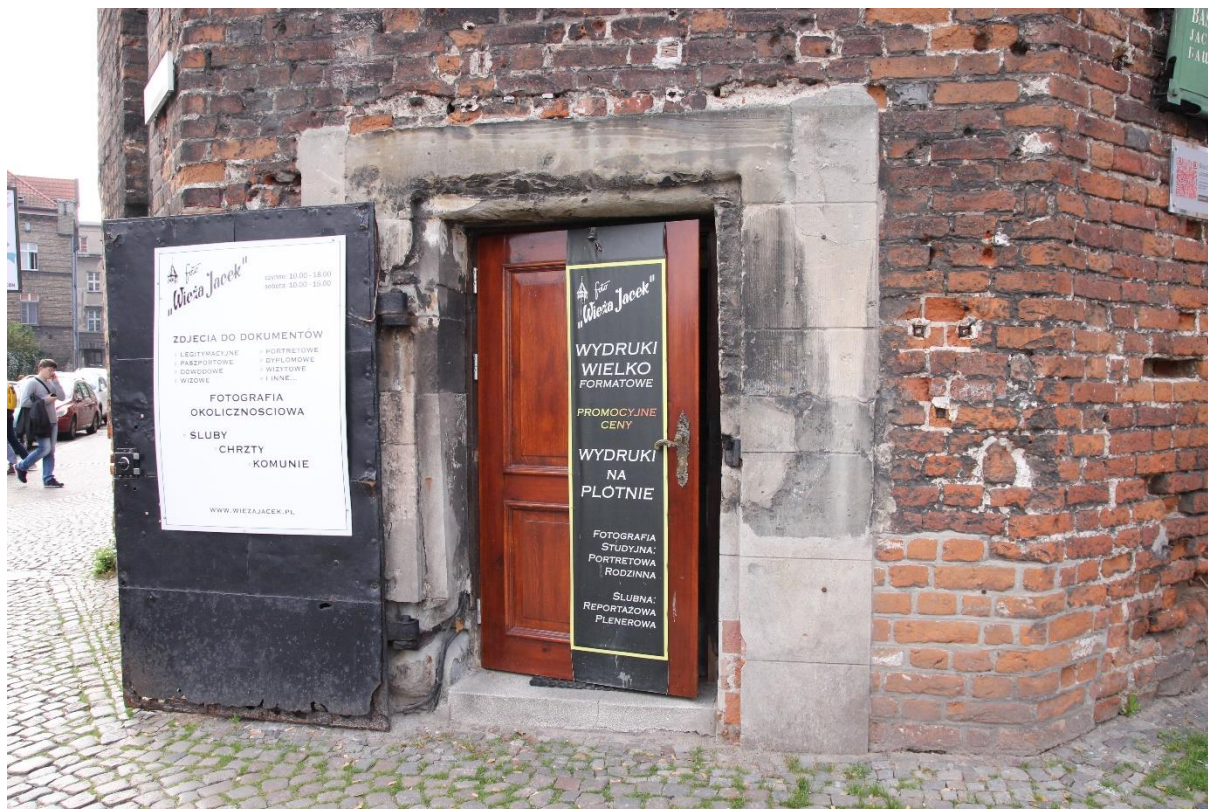
W złym stanie znajdują się elementy kamienne: parapet okienny w kondygnacji parteru oraz kamienne obramowanie (portal) otaczające wejście do budynku, w którym osadzone są wrota i drzwi wejściowe do Baszty. Kamienny parapet i nadproże okienne zostały wykonane z brekcji ordowickiej pochodzenia organicznego. Kamień ten sprowadzany był do Gdańska w okresie od drugiej połowy XIV wieku do końca wieku XV, stając się w tym okresie bardzo popularnym na tych terenach materiałem budowlanym. Portal wykonano z piaskowca gotlandzkiego. Stan obu detali architektonicznych określono jako zły: stwierdzono liczne ubytki, dezintegrację struktury kamienia, a w konsekwencji złuszczenie się materiału i zatarcie się pierwotnego kształtu profili.

fot. 15 Widok na wejście do Baszty Jacek, widoczne historyczne drzwi stalowe, wtórne drzwi drewniane oraz portal z wapienia gotlandzkiego.

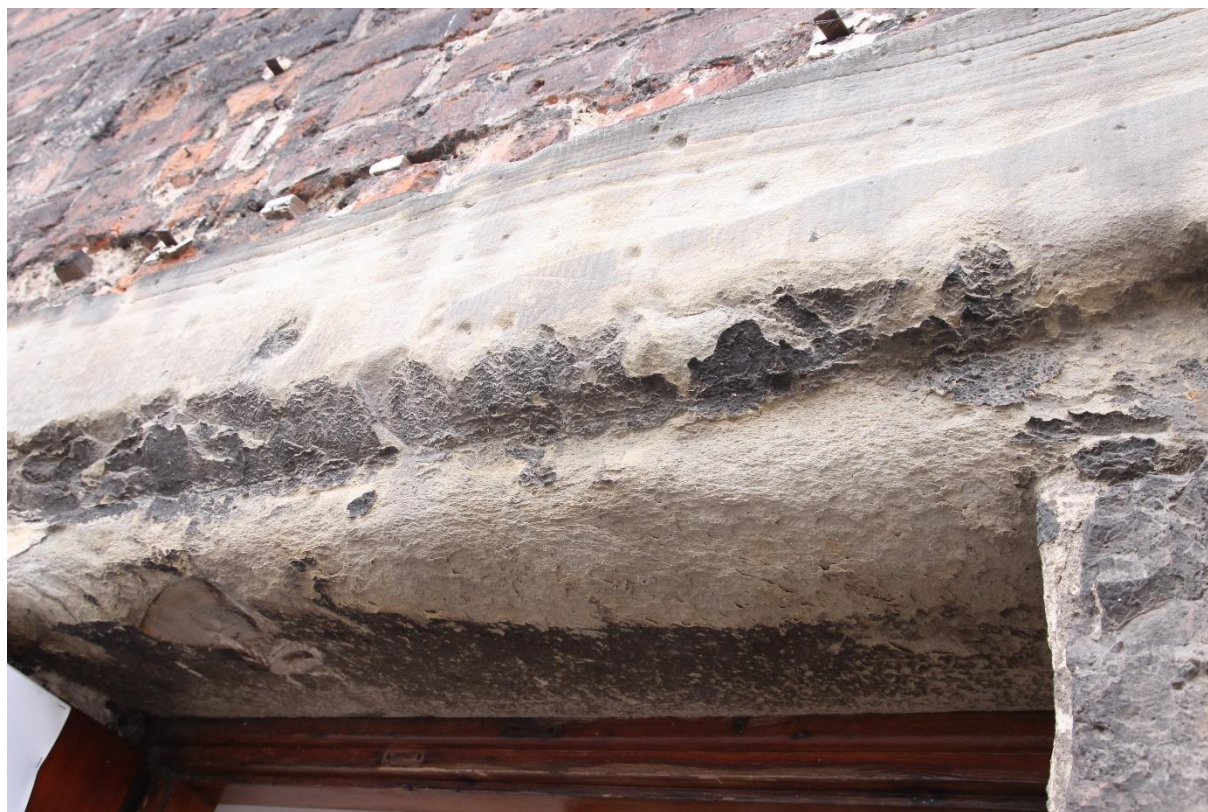
fot. 16 Widoczne zniszczenia elementów kamiennych portalu.

1. Wstępne wzmocnienie KSE 100 (Remmers) metodą pędzlowania, zastrzyków i/lub metodą kroplówkową. Sezonowanie elementów w odpowiednich warunkach temperatury i wilgotności przez okres 2-3 tygodni.
2. Oczyszczenie powierzchni metodami fizykomechanicznymi i/lub chemicznymi na podstawie prób.
3. Wzmacnianie strukturalne hydrofilnymi związkami opartymi o oligomery kwasu ortokrzemowego (mieszanina KSE 100 i KSE 300).
4. Podklejenie drobnych spękań włosowatych.
5. Uzupełnianie ubytków w miejscach mogących powodować dalszą degradację elementów kamiennych (szczeliny i spękania, miejsca, gdzie może gromadzić się woda). Nie należy rekonstruować kształtu profili elementów kamiennych (konserwacja zachowawcza).
6. Uzupełnienie ubytków w dolnej części portalu (renowacja boniowania z wyprawy cementowej) zaprawą cementowo-trasową np. Tubag TZP.

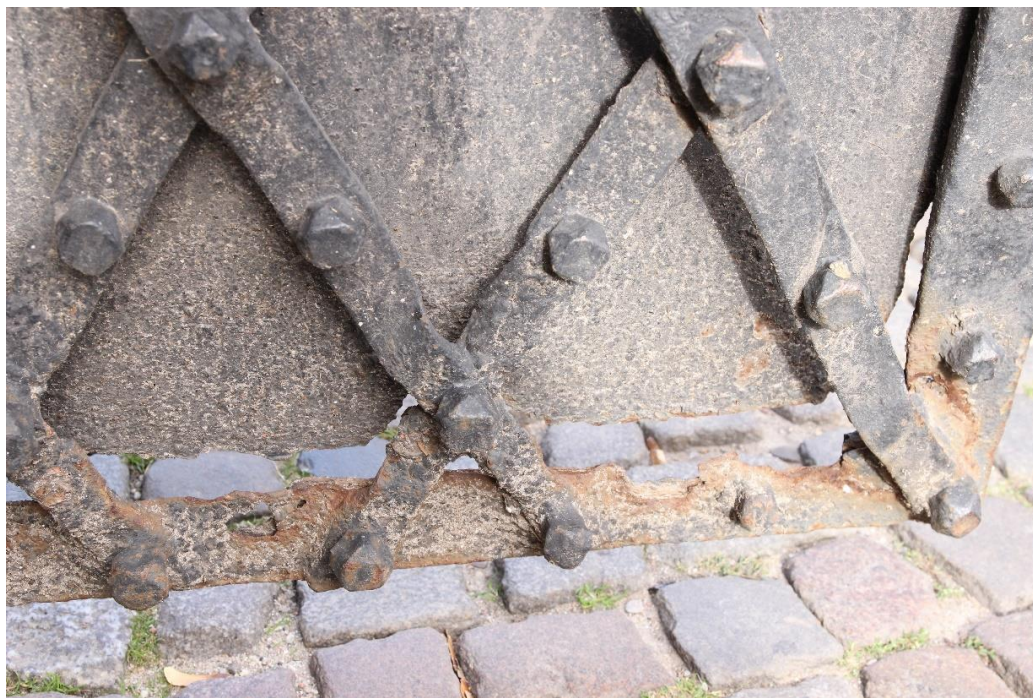
- a) Kute wrota (wejście do baszty) w stanie złym. Stwierdzono zaawansowaną korozję wżerową metalu w dolnej partii wrót (ubytki do 100% przekroju), powłoki malarskie są spękane, lokalnie wykruszone lub odspojone przestały pełnić funkcję zabezpieczającą przed czynnikami atmosferycznymi, w miejscach uszkodzeń powłok zabezpieczających występuje zaawansowana korozja powierzchniowa metalu.
- b) Metalowe drzwi wewnętrzne w stanie dobrym, po wykonanej renowacji.
- c) Relikty okuć okien i zabezpieczeń otworów okiennych (haki do ościeżnic), kotwy, drabina na elewacji północnej i kraty w oknach w stanie zróżnicowanym – występuje zaawansowana korozja powierzchniowa i korozja wżerowa metalu oraz złuszczenia powłok malarskich.
- d) Elementy żelaznych okuć drzwi: Występuje korozja powierzchniowa metalu.

fot. 18 Zniszczenia metalowej konstrukcji kutych drzwi wejściowych: widoczna korozja wżerowa do 100% przekroju materiału.

1. Wszystkie oryginalne elementy metalowe wskazane w tej dokumentacji należy poddać renowacji obejmującej:
  - a. Oczyszczenie powierzchni w celu usunięcia produktów korozji metalu (proponowana metoda oczyszczania: piaskowanie odpowiednio dobranym ścierniwem).
  - b. Odtłuszczenie powierzchni acetonem.
  - c. Zabezpieczenie powierzchni metalu z zastosowaniem inhibitora korozji np. Tanina;
  - d. Uzupełnianie ubytków: metody kowalskie, uzupełnianie z zastosowaniem kitów na bazie żywicy epoksydowej.
  - e. Zabezpieczenie powierzchni metalu powłoką zabezpieczającą do kategorii korozyjności C2 w kolorze szarografitowym – sposób wykończenia powierzchni podlega zatwierdzeniu przez nadzór konserwatorski.

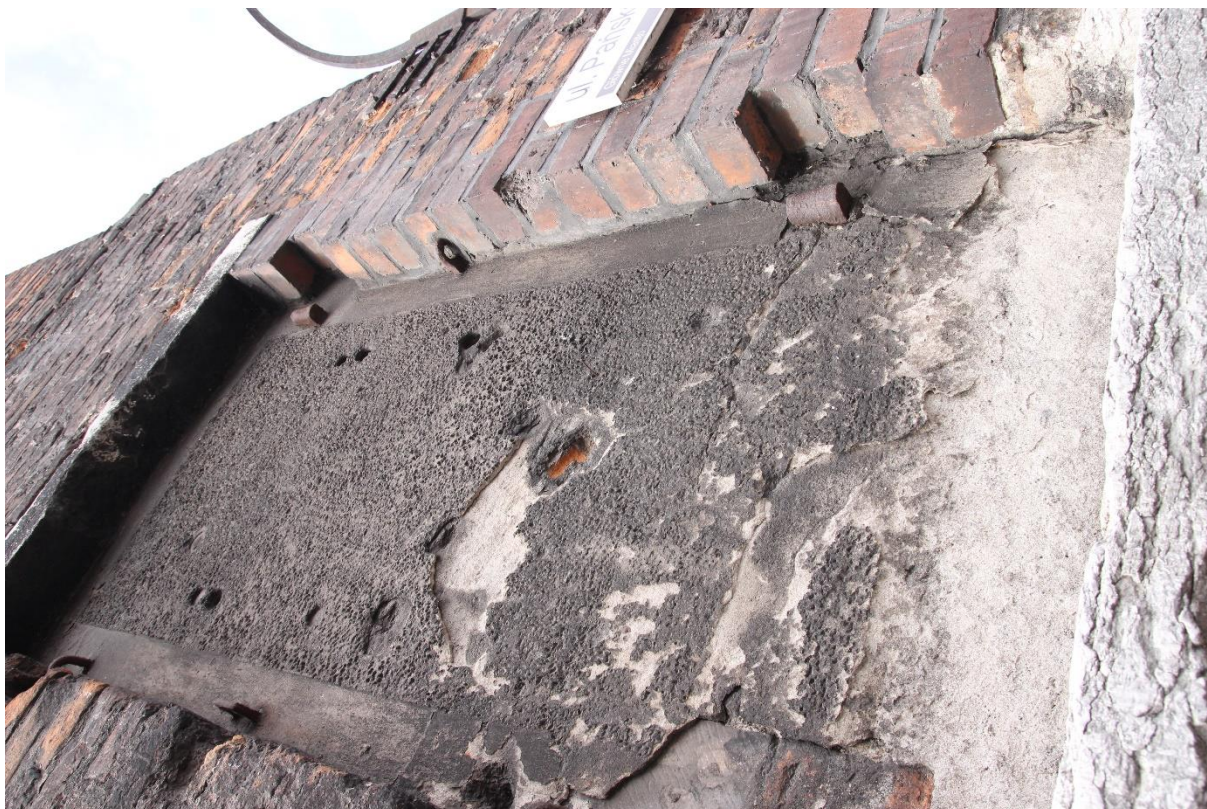
fot. 19 Wnęka okienna. Widoczne uszkodzenia tynku oraz czarne nawarstwienia powierzchniowe pochodzenia atmosferycznego.

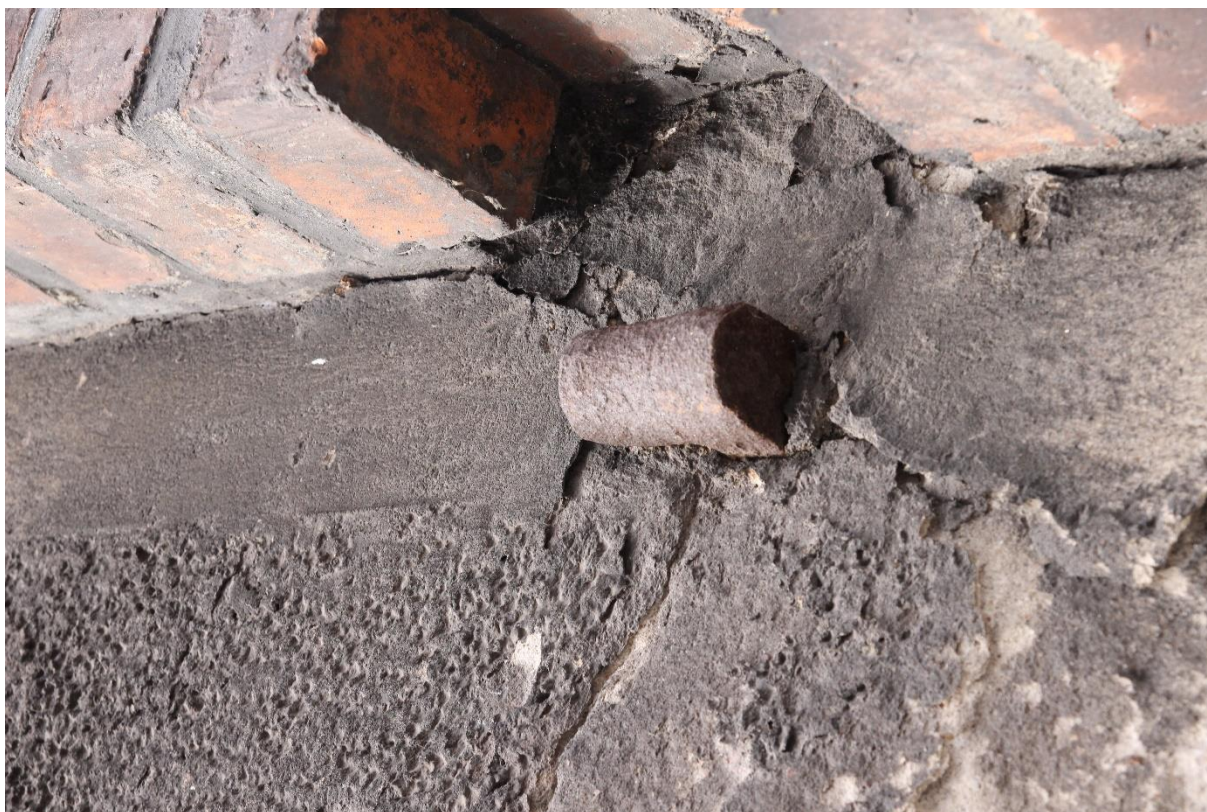
Otwór okienny znajdujący się w pierwszej kondygnacji Baszty został zamurowany. Powierzchnię powstałą w ten sposób blendy zatynkowano, plastycznie różnicując sposób opracowania tynku: powierzchnie wokół dawnego otworu założono zacierając tynk na gładko i uzyskując w ten sposób opaskę wokół środkowej partii wnęki, którą opracowano narzucając swobodnie tynk z kielni i „dźgając” narzędziami powierzchnię tynku uzyskując w ten sposób mięsiste, plastyczne wykończenie. Tynk jest obecnie w złym stanie: jego powierzchnię pokrywają grube czarne nawarstwienia przyczyniające się do jego destrukcji, lokalnie występują ubytki, złuszczenia oraz odparzenia tynku.

fot. 22 Widoczne zróżnicowanie w sposobie opracowania tynku na powierzchni wnęki okiennej oraz dolna część zawiasu hakowego - pozostałość po okuciach dawnego zabezpieczenia okna.
