| TEMAT | PROJEKT BUDOWLANY<br>REMONTU DACHU ROTUNDY I ZADASZENIA TARASU<br>WEJŚCIOWEGO BUDYNKU MIESZKALNEGO WIELORODZINNEGO<br>PRZY UL. GRUNWALDZKIEJ 529 W GDAŃSKU | | |
| OBIEKT | WILLA JODŁOWA<br>80-320 Gdańsk, ul. Grunwaldzka 529, dz. nr 204/6, obr. 14<br>Kat. obiektu budowlanego - XIII | | |
| FAZA PROJEKTU | | PROJEKT ARCHITEKTONICZNO – BUDOWLANY | |

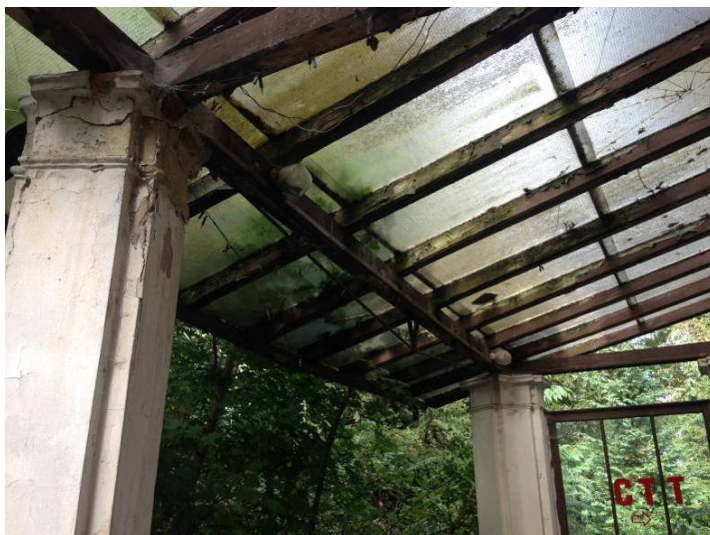
Widok zniszczonych słupów wsporczych i mokrej konstrukcji drewnianej

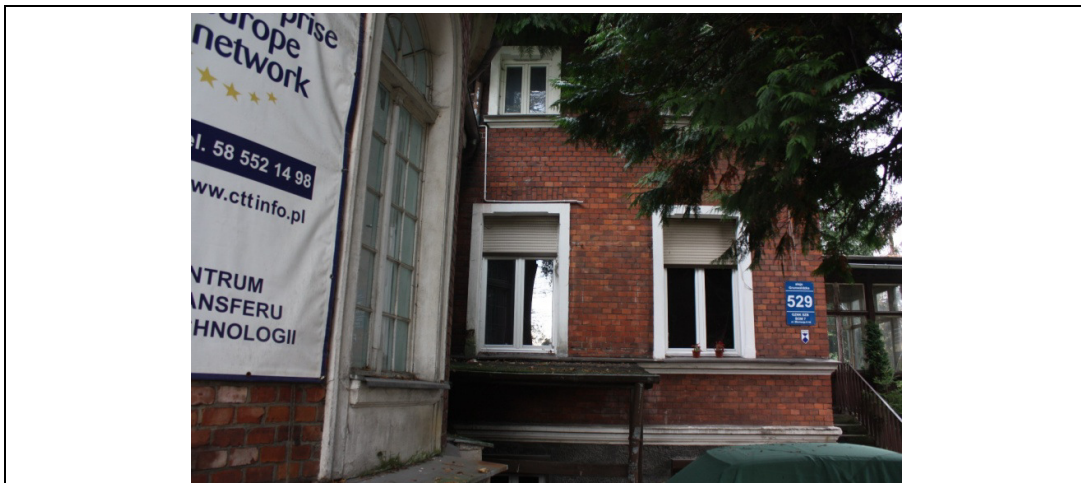
Od strony południowej dobudowano w latach dwudziestych dwudziestego wieku rotundę, która przestroniła znaczną część elewacji południowej. Cegły, z których dobudowano rotundę są znacznie gorszej jakości, niż cegły użyte do wznoszenia budynku właściwego. Stan powierzchni ścian licowanych cegłą obu części obiektu jest dobry, przy czym stan budynku zasadniczego jest dużo lepszy [fot. 1].

Fot. 1 Fragment elewacji południowej

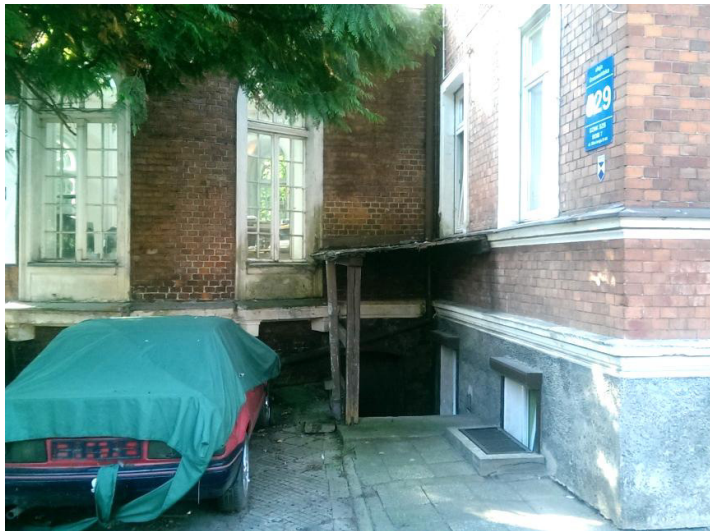
Od wschodniej strony elewacji południowej istnieje nieużywane wejście do piwnicy [fot. 2].

Fot. 2 Nieużytkowane wejście do piwnicy od strony wschodniej elewacji południowej

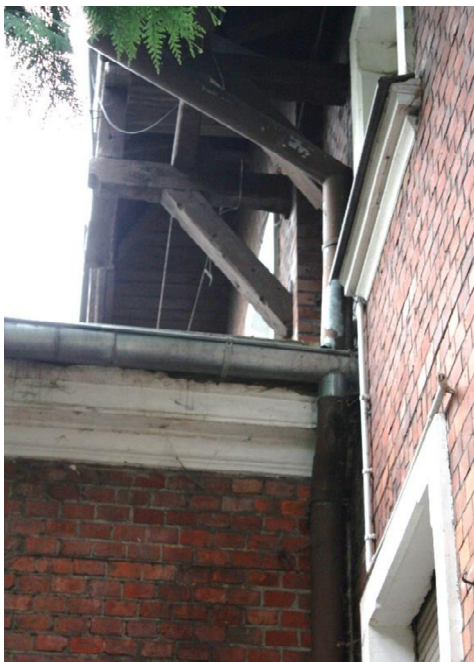
Z obu stron rotundy przy łączniku pomiędzy rotundą a budynkiem głównym zamontowano rury spustowe odprowadzające dachy: budynku głównego, rotundy i łącznika. Rury te są w stanie bardzo złym i powodują znaczną destrukcję elewacji. Dodatkowo fakt, że woda opadowa nie jest odprowadzana do kanalizacji deszczowej, ale jest zrzucana bezpośrednio przy budynku powoduje zawilgocenie ścian fundamentowych [fot. 3, 4 i 5].

Fot. 3 Rury spustowe na połączeniu rotundy z budynkiem głównym od strony

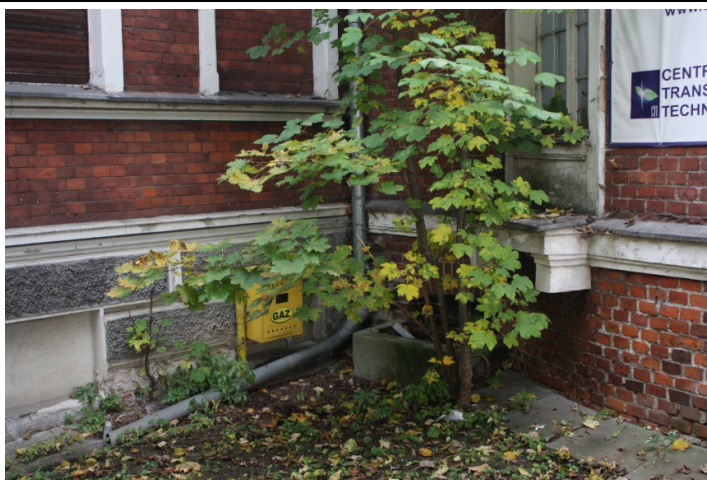
Fot. 5 Rury spustowe na elewacji południowej od strony zachodniej

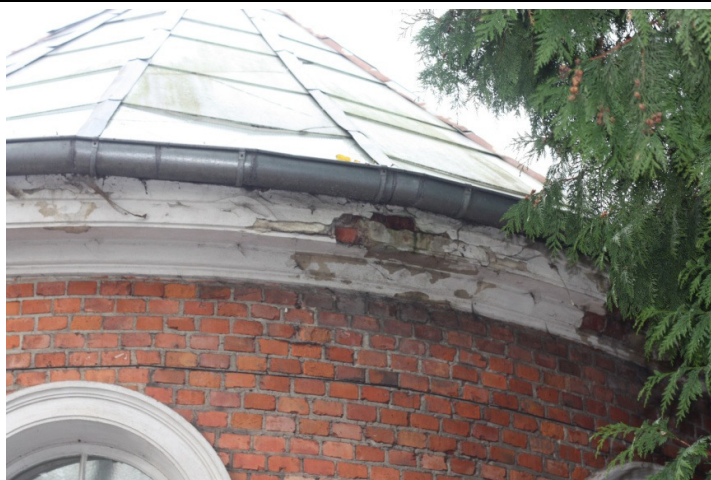
Fot. 6 Ubytki w gzymsie rotundy spowodowane nieuszczelnnością rynien

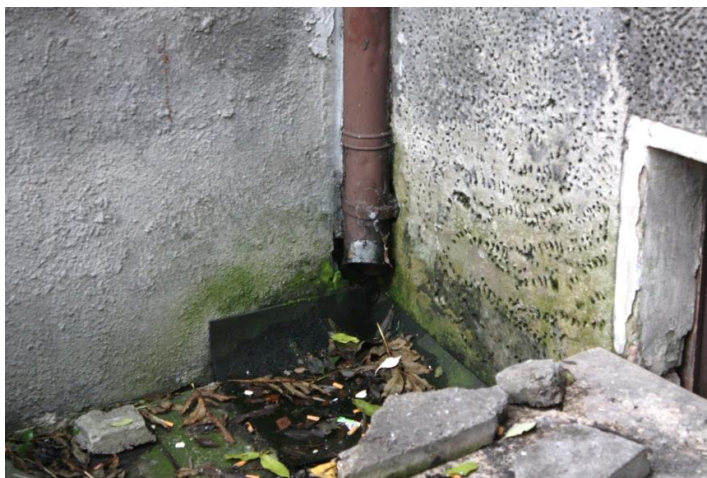
Podobnie jak przy elewacji południowej naprawy i konserwacji wymagają ozdobne elementy więźby dachowej oraz odnowienia wymagają obramowania okienne [fot. 7 i 8]. Również na tej elewacji nie zadbano o właściwe odprowadzenie wody opadowej. W przypadku tej elewacji woda z jednej z uszkodzonych rur spustowych jest oprowadzana bezpośrednio na ścianę budynku [fot. 9].

Fot. 9. Uszkodzony spust rynny za werandą - woda odprowadzana na ścianę budynku

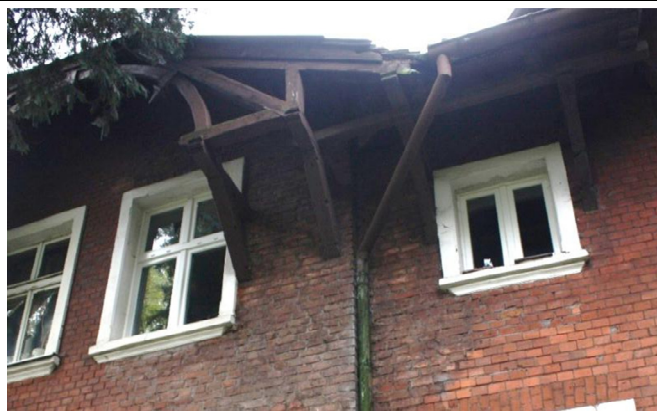
Fot. 11 Elewacja północna- zniszczenia więźby dachowej, korozja rury spustowej

Ozdobne elementy więźby dachowej na tej elewacji uległy w skutek długotrwałej nieszczelności pokrycia dachowego i orynnowania największej degradacji [fot. 11]. Również rury spustowe na tej elewacji (szczególnie ta po stronie zachodniej) są w bardzo złym stanie – całkowicie skorodowane i nieszczelne. Podobnie jak na pozostałych elewacjach woda opadowa jest odprowadzana bezpośrednio pod budynek.

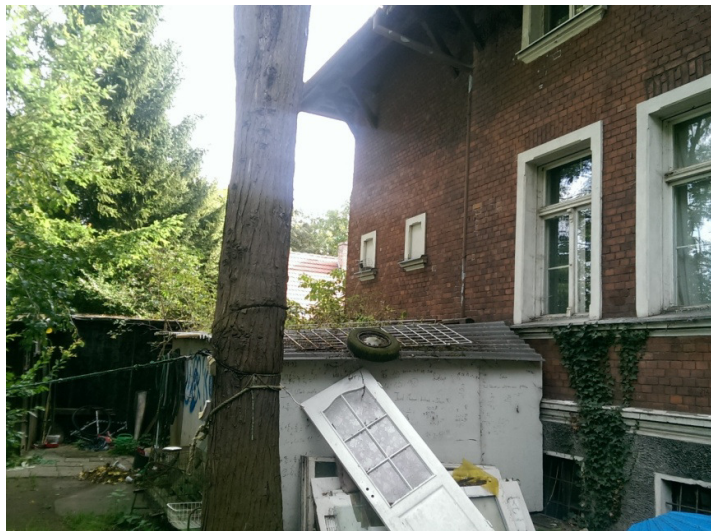
Dodatkowym elementem uniemożliwiającym prawidłowe przesychanie ścian jest roślinność rosnąca w sąsiedztwie budynku, gromadzone przy ścianie budynku śmieci oraz pomieszczenie gospodarcze – garaż postawiony prawdopodobnie bez żadnej zgody i wymaganych procedur administracyjnych [fot. 12].

Fot. 12 Elewacja północna - pomieszczenie gospodarcze – garaż

Należy również uporządkować teren wokół budynku poprzez usunięcie zgromadzonych tam śmieci i dostawionego prawdopodobnie nielegalnie garażu. Dodatkowo należy usunąć ze strefy budynku roślinność, która powoduje zawilgocenia ścian budynku. W czasie dalszej eksploatacji należy wykonywać cięcia tej zieleni.

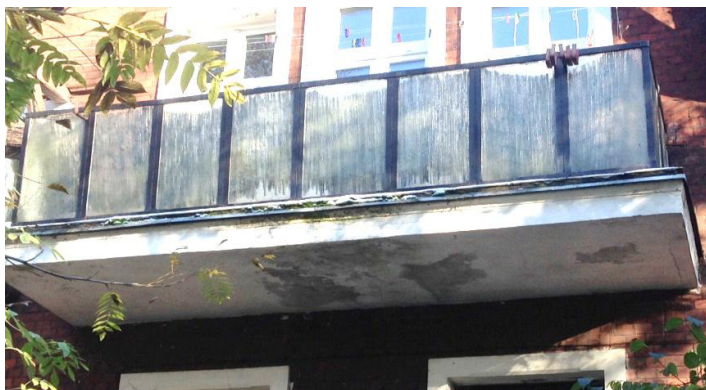
Uzupełnienia wymaga również wyprawa płyty balkonowej od spodu [fot. 14, 15].

Fot. 14 Elewacja zachodnia – ubytki wyprawy na płycie balkonowej, widoczny mech porastający warstwę płyty

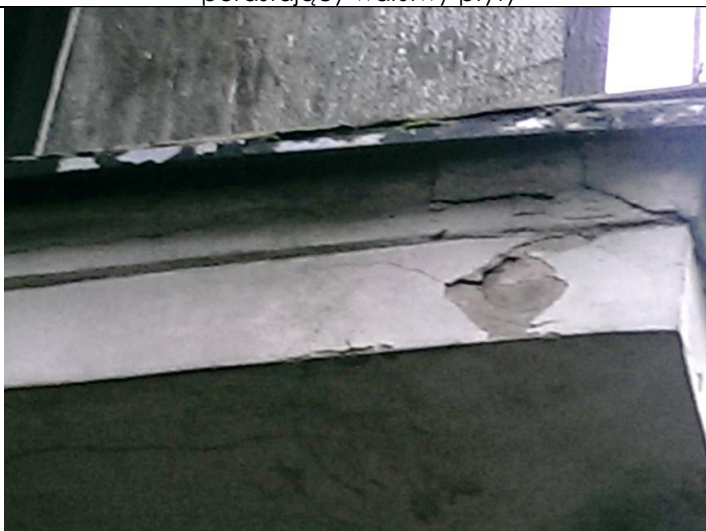
Fot. 15 Uszkodzony narożnik płyty balkonowej

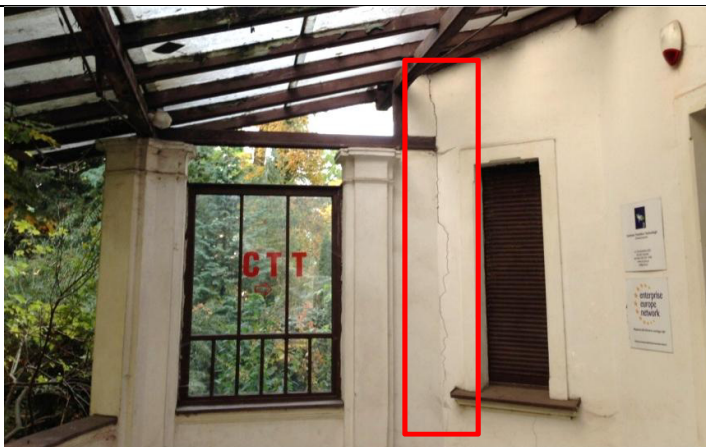
W strefie tarasu stwierdzono występowanie rys w murach na połączeniu budynku z murem dostawionym i pod oknem [fot. 16 i 17].

Fot. 16 Elewacja zachodnia. Rysa między dostawionym murem a budynkiem głównym (odspojenie)

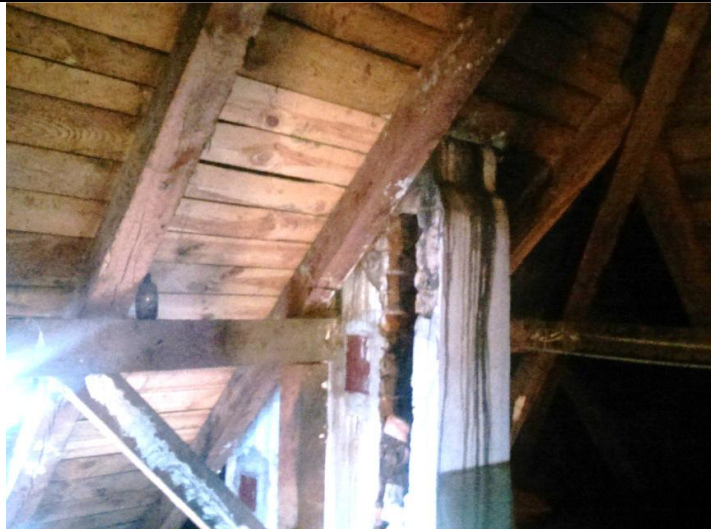
Przez połąć dachową wystawione są kominy, zarówno te historyczne murowane wzniesione w czasie budowy budynku jak i te wykonane później metalowe. Występujące w połąci dachowej okienka i kominy opierzone są blachą ocynkowaną. Stan techniczny samego pokrycia dachowego w postaci dachówki nie jest zły. Stan techniczny opierzeń jest zły. Efekty ich wadliwej pracy są widoczne w postaci zacieków na otynkowanych powierzchniach kominów na strychu [fot. 21].

Fot. 21 Kominy murowane widok w przestrzeni strychu

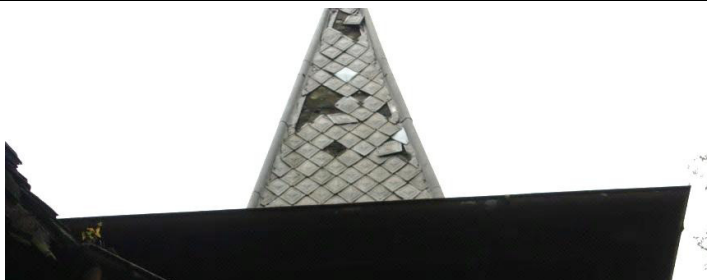
Fot. 23 Elewacja zachodnia – hełm nad ryzalitem, ubytki w pokryciu

Na podstawie obserwacji z poziomu terenu stwierdzono występowanie licznych ubytków płytek blachy, powodujące całkowite rozszczelnienia pokrycia. Efekty tego rozszczelnienia zauważalne są na suficie i ścianach części pokoju nr 5/1 zlokalizowanego w ryzalicie [fot 24].

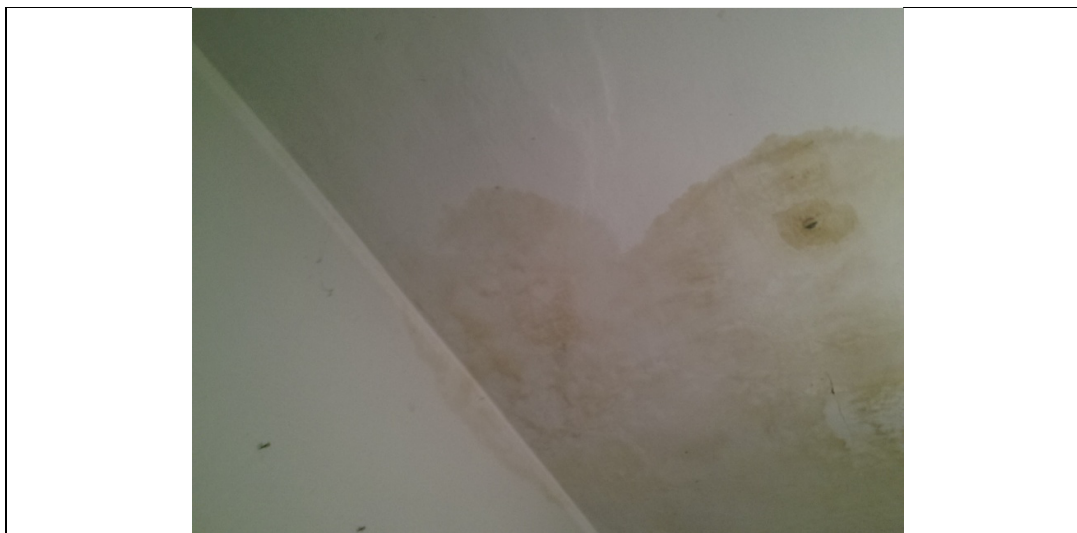
Fot. 24 Zacieki spowodowane nieszczelnością pokrycie hełmu na ryzalicy – pokój 5/1

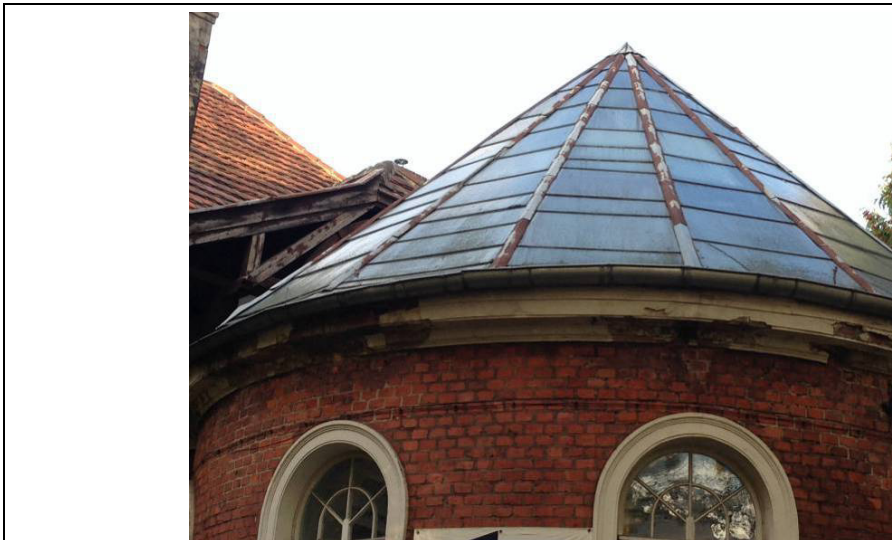
Jako uzupełnienie pokrycia szklanego zastosowano na stykach szkła paski z blachy ocynkowanej. Ogólny stan pokrycia dachu jest zły. Występują liczne popękane szyby oraz ubytki w opierzeniach. Odprowadzenie wód opadowych z powierzchni dachu zapewniać mają pasy nadrynnowe, rynny usytuowane na gzymsie rotundy i rury spustowe, wszystko wykonane z blachy ocynkowanej. Nieszczelności rynien oraz

działalnie warunków atmosferycznych spowodowały liczne ubytki w gzymsie zewnętrznym rotundy [fot. 28].

Fot. nr 26: Widok z zewnątrz na zadaszenie nad rotundą, widoczne są uszkodzenia gzymsu zewnętrznego spowodowane nieszczelnością opierzenia i rynny

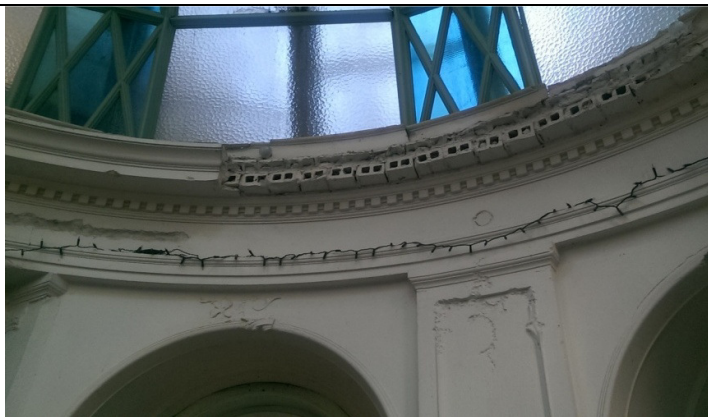
Fot. 28 Wewnętrzna ozdobna kopuła w rotundzie – ubytki w gzymsie

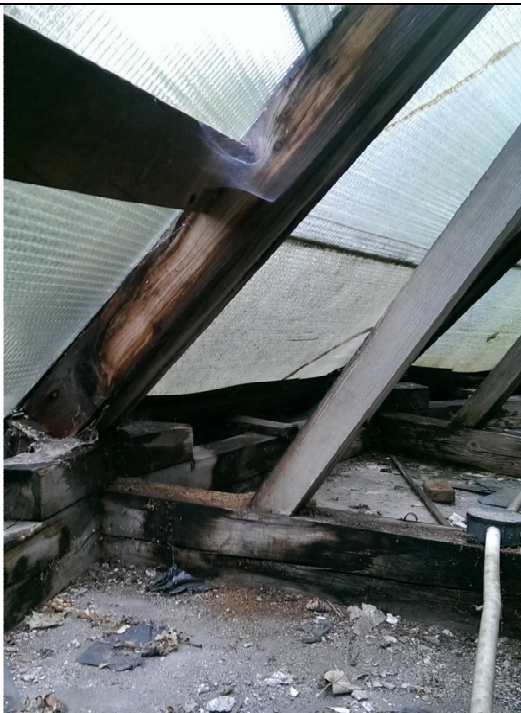
W ich wyniku stwierdzono występowanie miejsc intensywnego zaciekania, nieszczelności potaci dachowej. Na skutek tego nastąpiła znaczna degradacja, konstrukcji drewnianej dachu polegająca na zmurzeniu końcówek krokwi i murłat.

Fot. 29 Konstrukcja dachu rotundy – zmurzałe elementy więźby dachowej. Widoczna jest zawilgocona więźba – krokiew, murłata, podwaliny. Resztki papy stanowiącej izolację poziomą nie chronią drewna przed zniszczeniem powodowanym nieszczelnością pokrycia zewnętrznej warstwy dachu i opierzenia

Na etapie wykonywania projektu ograniczony był dostęp do bezpośrednich oględzin konstrukcji dachowej. Widoczne fragmenty więźby wykazywały lokalnie uszkodzenia na skutek nieszczelności pokrycia dachowego. Wobec tego zaleca się dokonanie dokładnych oględzin konstrukcji na etapie budowy, przy pełnym odkryciu pokrycia zewnętrznej kopuły, w obecności projektantów i podjęcie decyzji dotyczącej zakresu wymiany i naprawy elementów więźby. W czasie przeprowadzenia tych oględzin i po dodatkowych analizach projektant określi ewentualną konieczność wymiany elementów lub ich naprawy.

- Po dokładnej inspekcji stanu technicznego konstrukcji drewnianej (w obecności projektantów) wytypować te elementy, które należy wymienić w całości lub w części z uwagi na ich degradację lub korozję biologiczną

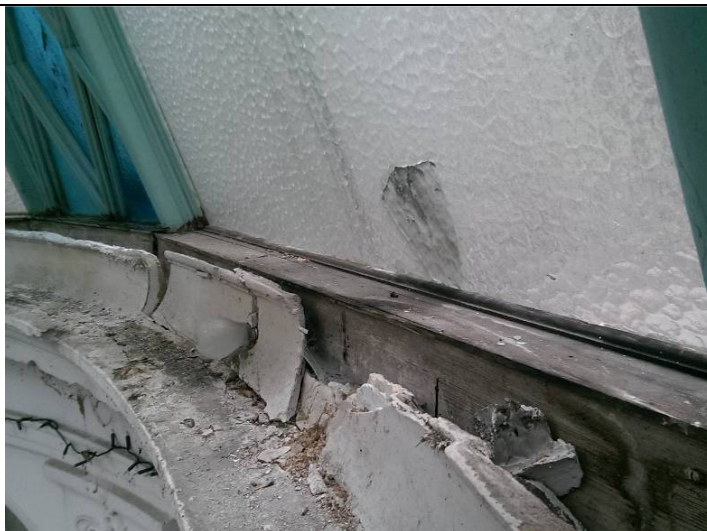
Fot. nr 30: Górna płaszczyzna półki gzymsu. Widoczna jest degradacja ozdobnej blendy wykonanej z gipsu wzmocnionego warstwą juty oraz zniszczenia pierwszej, wewnętrznej murłaty spowodowane nieszczelnością pokrycia zewnętrznej warstwy dachu i opierzenia

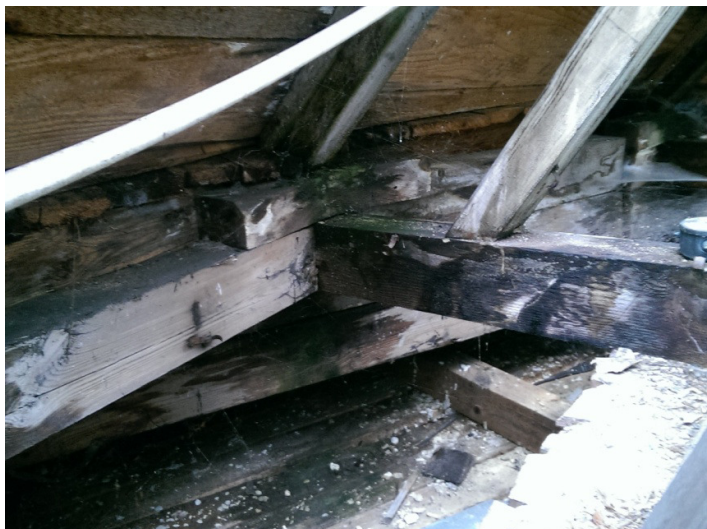
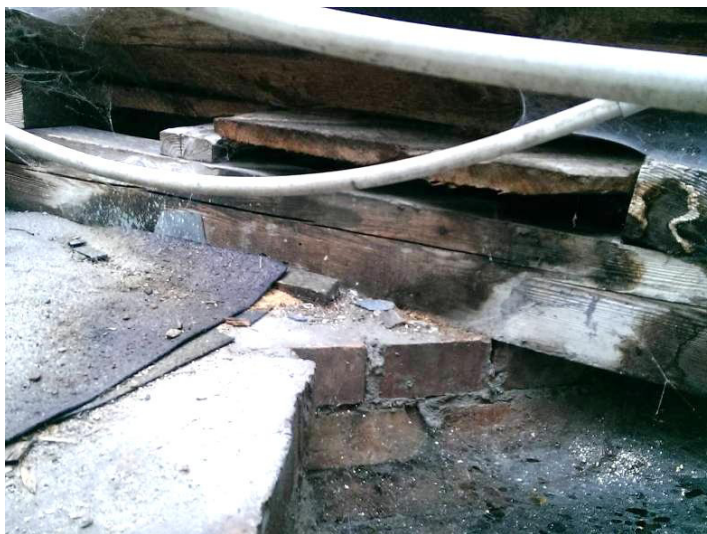
Również ten fragment konstrukcji uległ znacznej degradacji na skutek nieszczelności pokrycia [fot. 34-37].

Fot. 34-35. Konstrukcja dachu rotundą – zmurzałe elementy więźby dachowej – strefa łącznika. Przestrzeń między dwoma dachami w miejscu łączenia płaskiego zadaszenia nad łącznikiem i dachu nad rotundą. Widoczna jest zawilgocona więźba – krokwie, murłaty, podwaliny i inne drewniane elementy. Mokre jest także drewniane poszycie stropu nad łącznikiem. Woda poprzez nieszczelności pokrycia papowego wnika do wnętrza tej przestrzeni i dalej przenika przez warstwy wykończeniowe stropu nad łącznikiem. Zniszczenia w tynku widoczne są na fot. nr 38-39

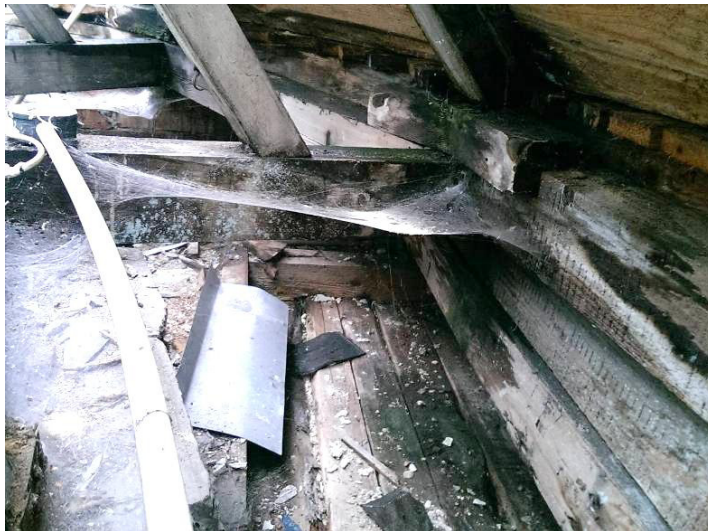
Fot. nr 36: Przestrzeń dachu nad łącznikiem. Widoczna jest zawilgocona więźba. Fragmenty opierzenia, kawałki papy mogą świadczyć o próbach naprawy tego fragmentu dachu, jednak bez powodzenia. Mokre jest drewniane poszycie stropu nad łącznikiem. Prawdopodobne są także zniszczenia biologiczne, o czym świadczyć mogą liczne pajęczyny. Zniszczenia w tynku stropu spowodowane zalewaniem widoczne są na fot. nr 66

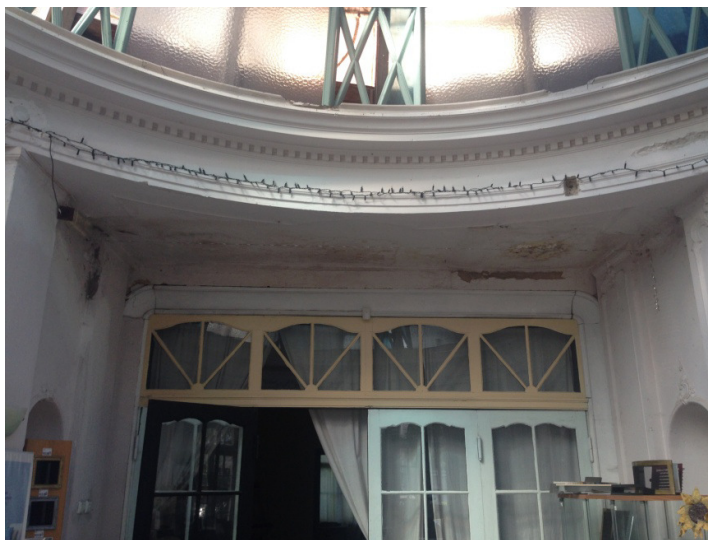
Fot. nr 37: Strop nad łącznikiem, poniżej przestrzeni widocznej na zdjęciach 63-65. Wg informacji użytkownika – po każdym mocniejszym lub długotrwałym opadzie deszczu woda spływa poprzez strop do wnętrza rotundy.

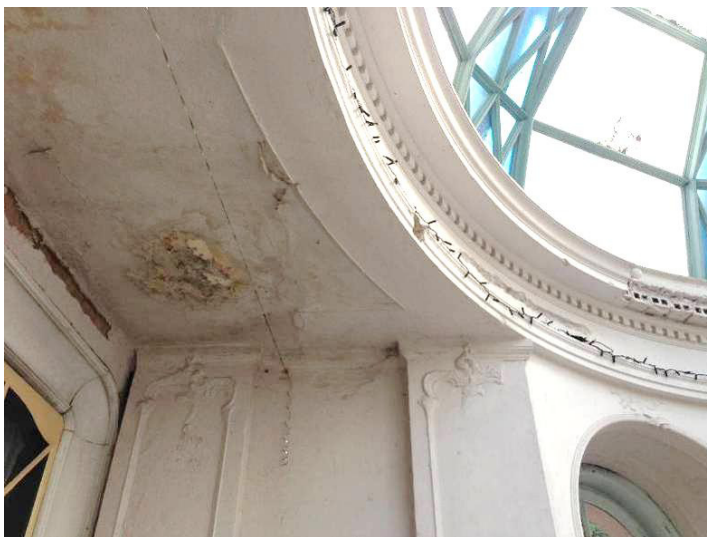
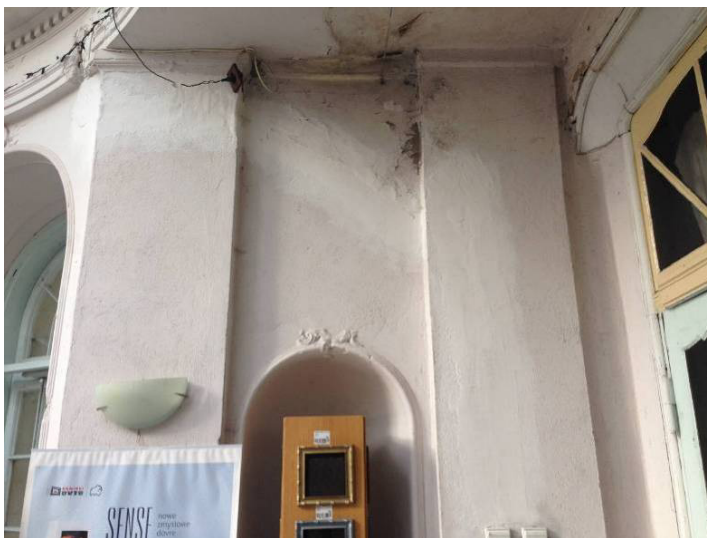
Fot. nr 38-39: Ściany boczne łącznika – widoczne ślady po zalewaniu stropu

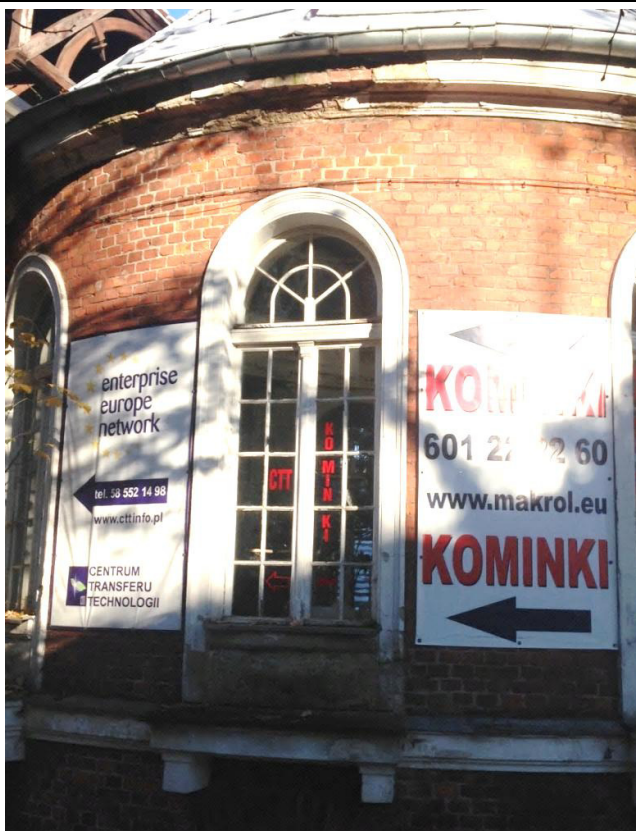
Brak okresowej kontroli i napraw widoczne są także w przypadku orynnowania dachu nad rotundą i łącznikiem. Wszelkie zniszczenia gzymsów i murów oraz okien są powiązane z nieszczelnością opierzeni, rynien i rur spustowych.

Fot. nr 40: Ściana rotundy. Widoczne są uszkodzenia gzymsu, cegieł muru oraz opaski okiennej i parapetu spowodowane przez wylewanie się wody opadowej z rozszczelnionej rynny bezpośrednio na mur

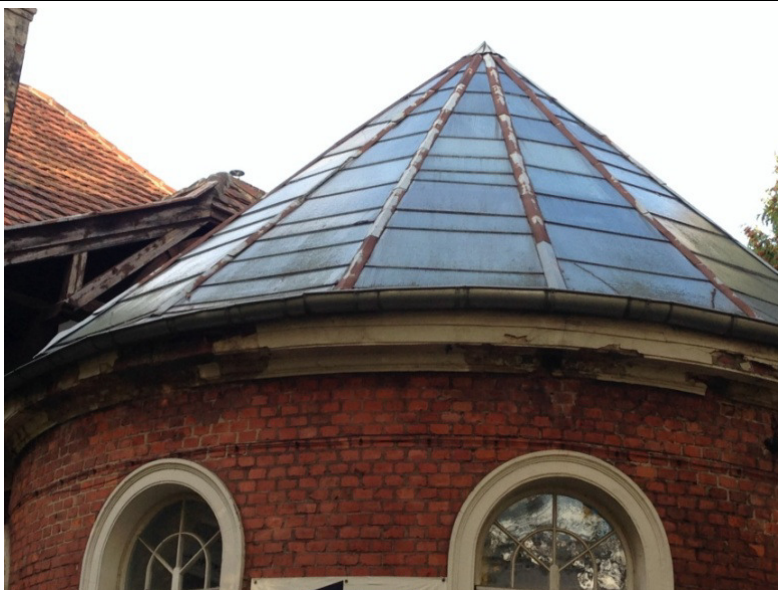
Fot. nr 41: Ściana rotundy. Widoczne są liczne uszkodzenia gzymsu i cegieł muru spowodowane nieszczelnością opierzenia i rynny

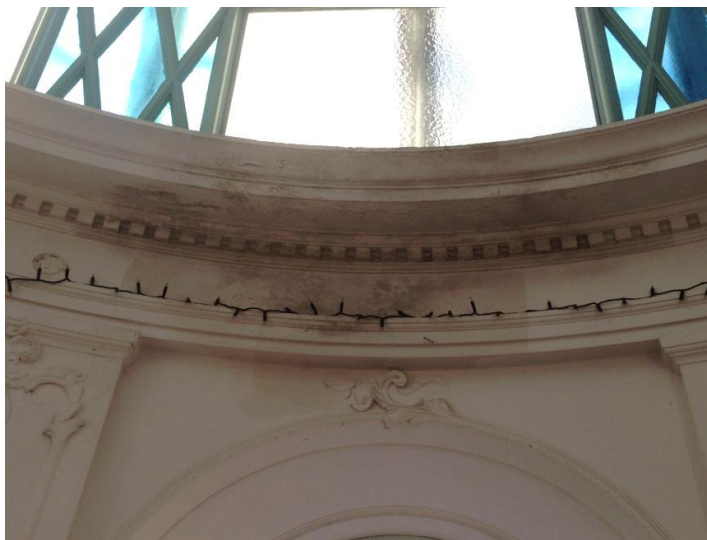
Fot. nr 42: Widok na zawilgocony gzyms po dniu intensywnych opadów, na zdjęciu powyżej widoczne jest samo miejsce od zewnątrz. Nieszczelność orynnowania, woda lejąca się poprzez pęknięte połączenia poszczególnych elementów rynny wnika w ścianę oraz spływa po murze zewnętrznym powodując zniszczenia zewnętrznego gzymsu i dalej półki i ściany podparapetowej.

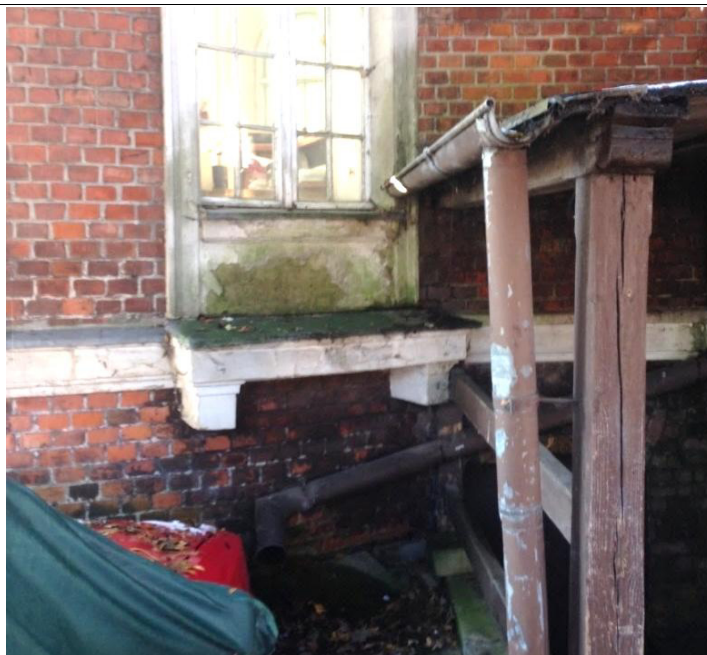
Fot. nr 43: Ściana i okno rotundy. Widoczne jest permanentne zamoczenie muru spowodowane nieprawidłowym odprowadzeniem wody z dachu głównego i z nad łącznika. Wody spływają po murze łącznika na daszek nad zejściem do piwnicy, następnie z impetem wpadają do rynny wzdłuż tego daszka. Rynna ta jest nieprawidłowo nachylona, skutkiem tego jest woda wylewająca się z niej tuż przy opasce okiennej. Widoczne jest zniszczenie opaski i ściany podparapetowej wraz z parapetem i murem pod gzymsiem dolnym. Dodatkowo wody z rury spustowej wylwane są na grunt zbyt blisko ściany rotundy i to powoduje jej zamakanie od dołu.

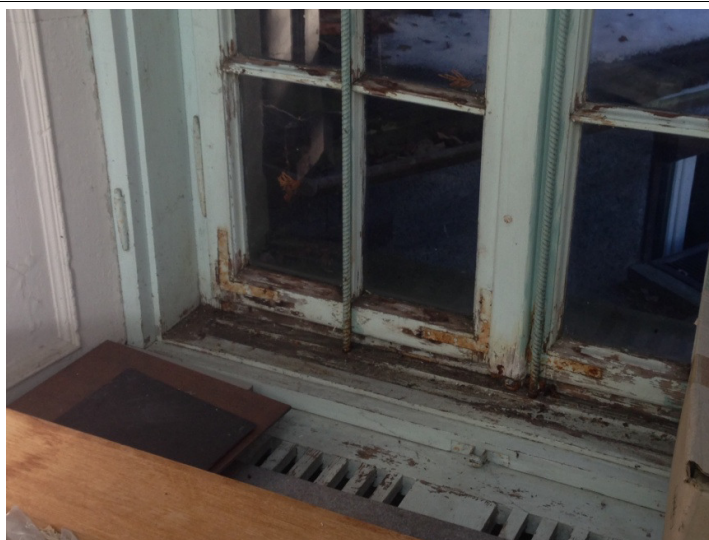
Fot. nr 45: Okno rotundy z fot. nr 43 i 44 w widoku od wewnątrz pomieszczenia.  
Zniszczenia parapetu i konstrukcji skrzydeł spowodowane zamakaniem od zewnątrz

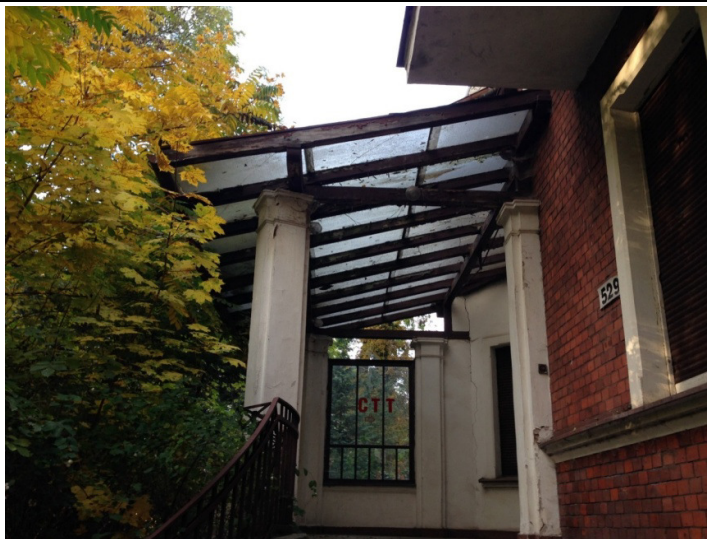
Fot. 47 Dach nad tarasem widok ogólny.

Stan pokrycia i konstrukcji zadaszenia jest zły i wymaga on naprawy. Długoletnie nieszczelności pokrycia dachowego spowodowały znaczne zmurszenie drewnianej konstrukcji dachu. Dodatkowym elementem wpływającym niekorzystnie na stan techniczny konstrukcji i pokrycia dachu jest bujnie rosnąca dzika roślinność, która powoduje zacienienie, zwiększa wilgotność otoczenia, a opadające liście powodują zatykanie rynien i rur spustowych.

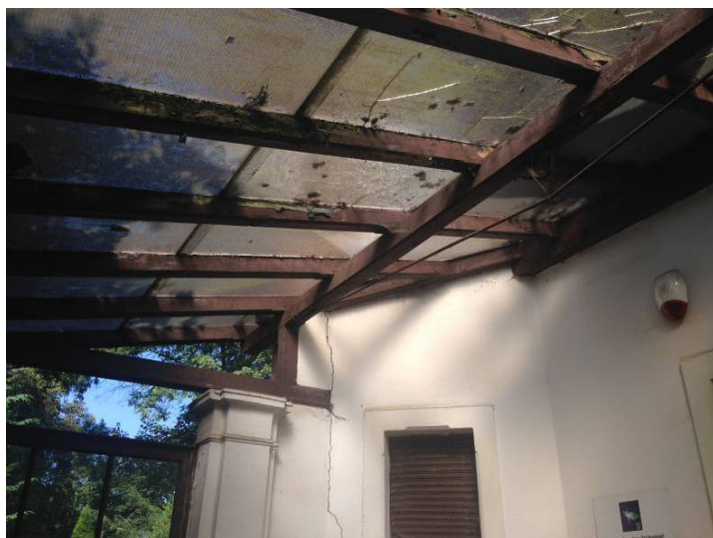
Fragment dostawionej do ryzalitu ściany odspaja się, prawdopodobnie pod wpływem nierównomiernego obciążenia i geometrii dachu.

Fot. nr 49: Widoczne odspojenie muru i spękane, nieszczelne tafle szkła zbrojonego

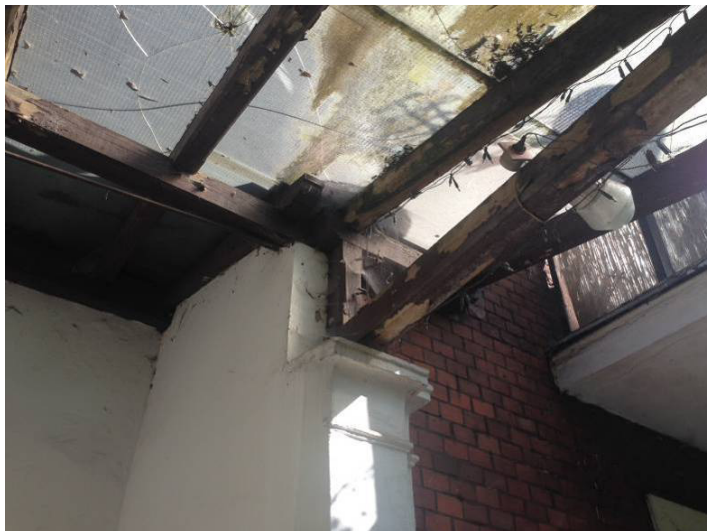
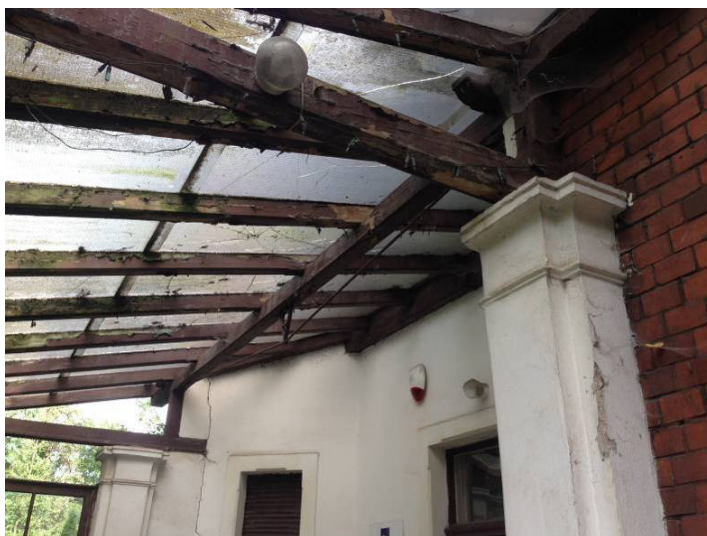
Fot. nr 50-51. Widoczne mokre i zniszczone belki konstrukcji wsporczej dachu oraz spękaną tafle szkła

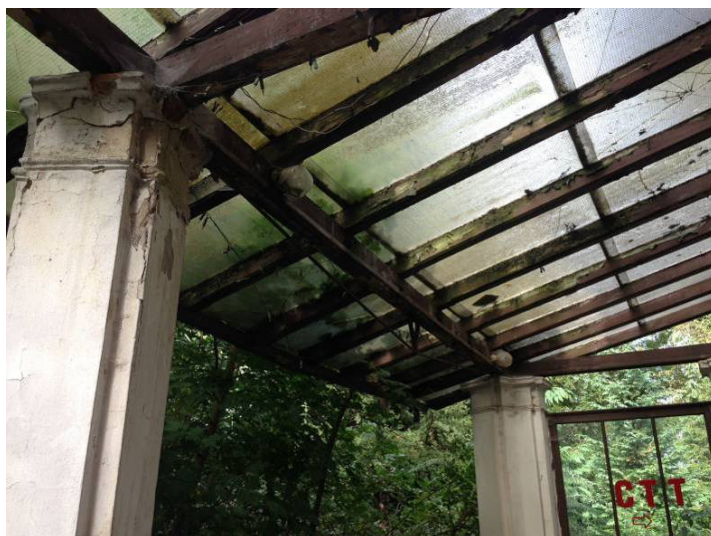
Główce słupów wspierających narożnikowo belkę okapową dachu są zniszczone, widoczna jest degradacja cegieł i tynku spowodowana nieszczelnością dachu i wodą spływającą wzdłuż konstrukcji dachu. Dodatkowe cykle zamarzania w czasie zimy powodują dalsze zniszczenia miejsca oparcia [fot. 52]

Fot. nr 52: Widok zniszczonych słupów wsporczych i mokrej konstrukcji drewnianej

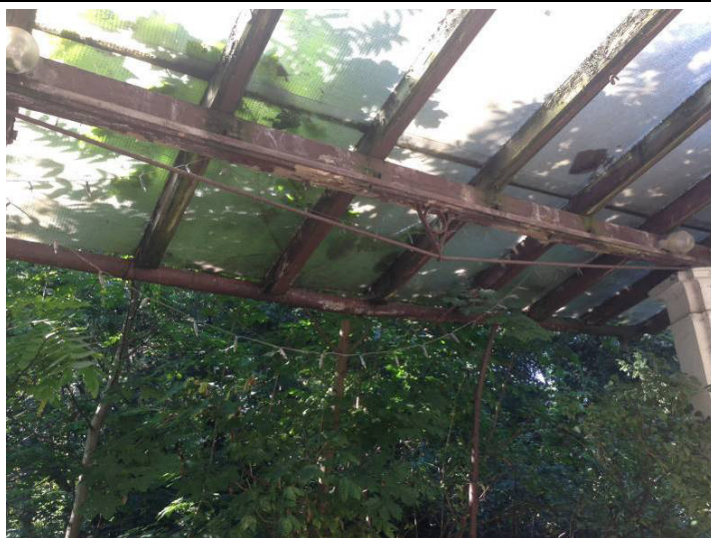
Fot. nr 53: Widok w kierunku części okapowej dachu z opuszczoną rynną

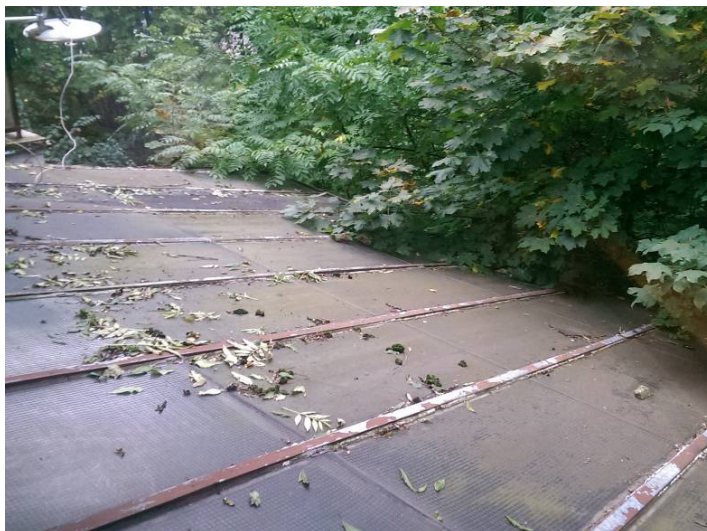
Fot. nr 54: Góra dachu nad tarasem. Widoczne nieszczelne maskownice połączenia tafli szklanych oraz roślinność wspinająca się po dachu

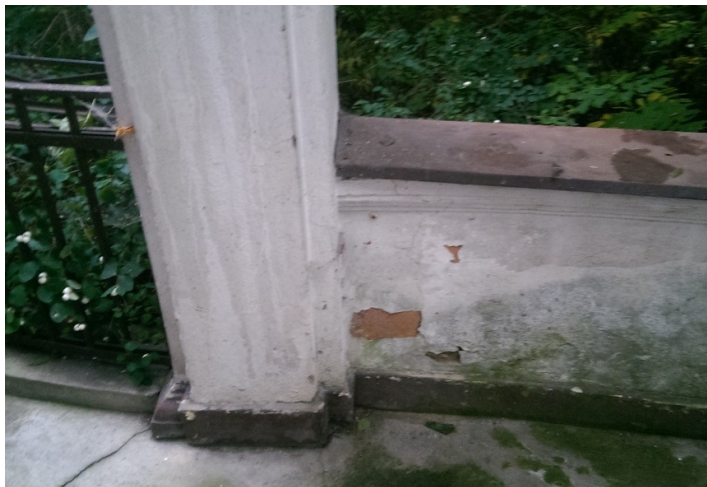
Nieszczelność pokrycia dachowego i występowanie bujnej roślinności spowodowały znaczne zawilgocenie elementów tarasu, takich jak murek – balustrada, posadzka i konstrukcja murowana tarasu. Wilgoć ta spowodowała niewielkie ubytki w tynku i posadzce [fot. 58 i 59]. Do tarasu wiodą kamienne schody.

Fot. 58 Zawilgocenie i ubytki tynku – balustrada tarasu

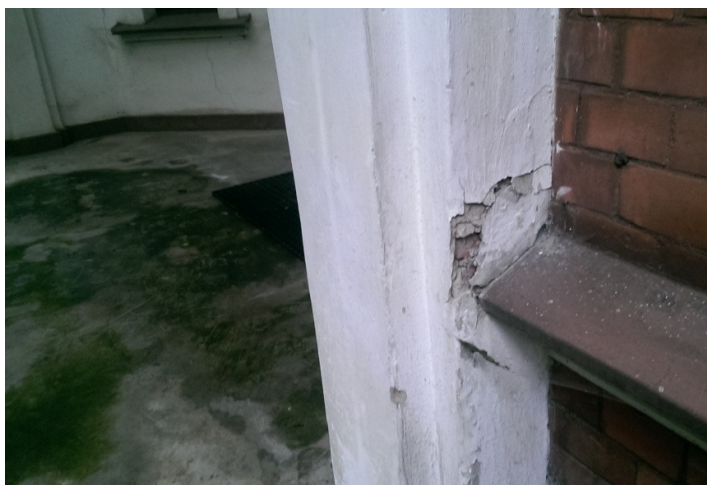
Fot. 59 Ubytki tynku – elewacja przy tarasie

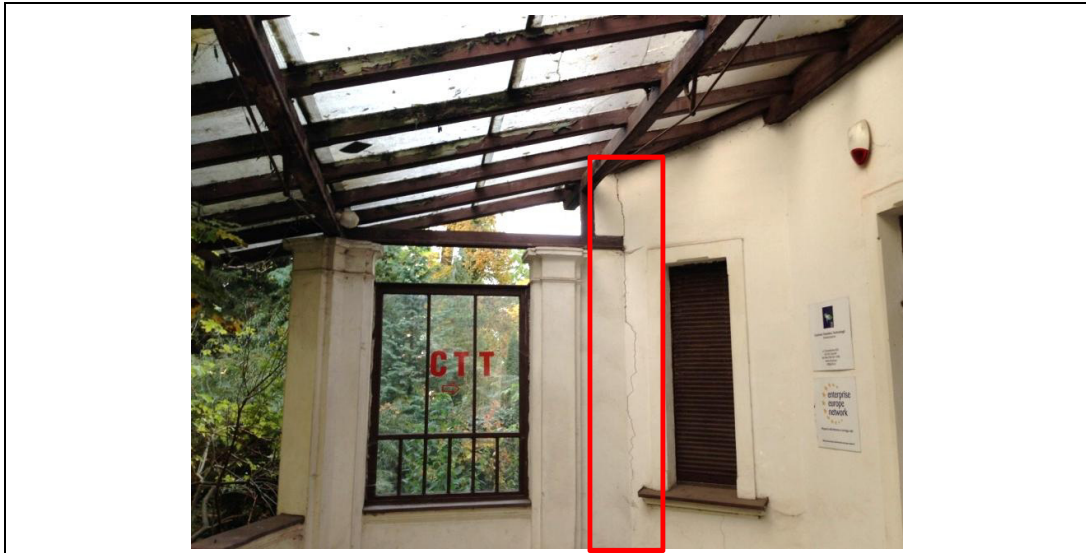
W strefie tarasu stwierdzono występowanie rys w murach na połączeniu budynku z murem dostawionym i pod oknem [fot. 60].

Fot. 60 Taras – widoczne pęknięcie (odspojenie) ściany dostawionej do budynku

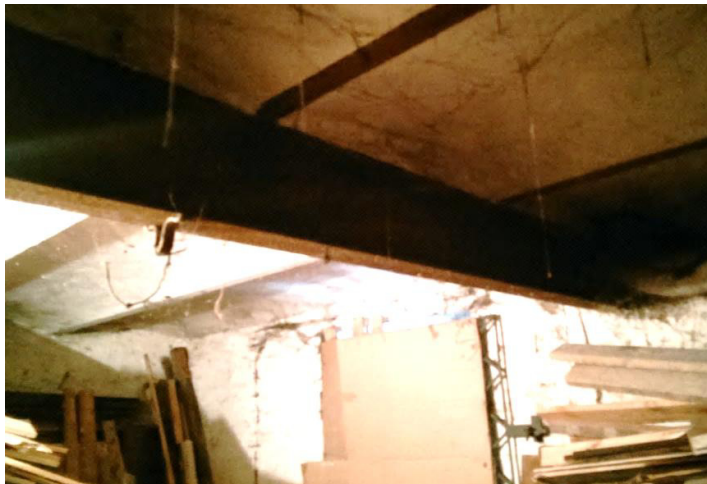
Strop nad piwnicą jest wykonany jako staloceramiczny typu Kleina łukowy o rozstawie belek stalowych 1,0 m. Strop oparty jest w większości na ścianach nośnych budynku, lokalnie na podciągach stalowych. Oględziny widocznych elementów konstrukcji stropu nie wykazały jakichkolwiek uszkodzeń lub deformacji stanowiących zagrożenie dla pracy stropu. Jednak wystające elementy stalowe (stopki belek stropowych i podciąg stalowy) nie są w żaden sposób zabezpieczone antykorozyjnie. Na elementach tych stwierdzono występowanie korozji powierzchniowej. W dłuższym czasie korozja ta może doprowadzić do nadwyżżenia konstrukcyjnych właściwości stropu [fot. 61].

Fot. 61 Piwnica – strop typu Kleina- korozja powierzchniowa belek stalowych

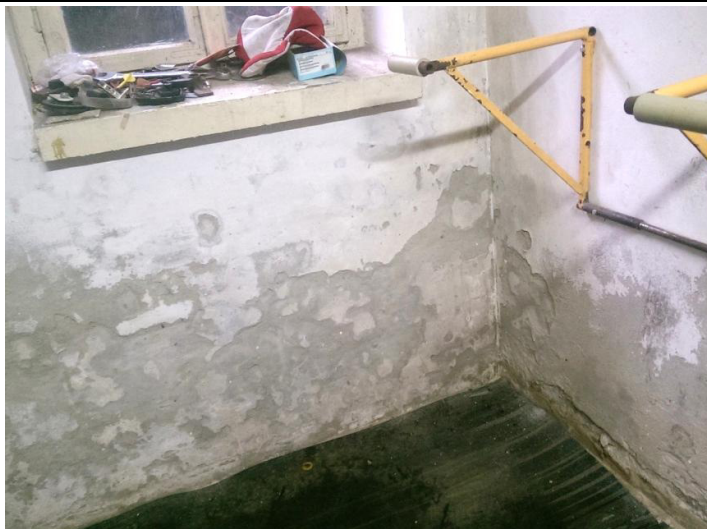
znacznym stopniu zawilgocone i zmurzone. W licznych miejscach występują ubytki tego tynku. Jednak pomimo zawilgocenia ścian ceglana konstrukcja muru jest w dobrym stanie technicznym [fot. 65-68]. Na ścianach w licznych miejscach występują drobne zarysowania i spękania powstałe na skutek różnych przyczyn. Uszkodzenia te jednak mają przede wszystkim znaczenie estetyczne i nie mają wpływu na bezpieczeństwo konstrukcji budynku.

Fot. 65 Zawilgocenie ścian wewnętrznych w piwnicy

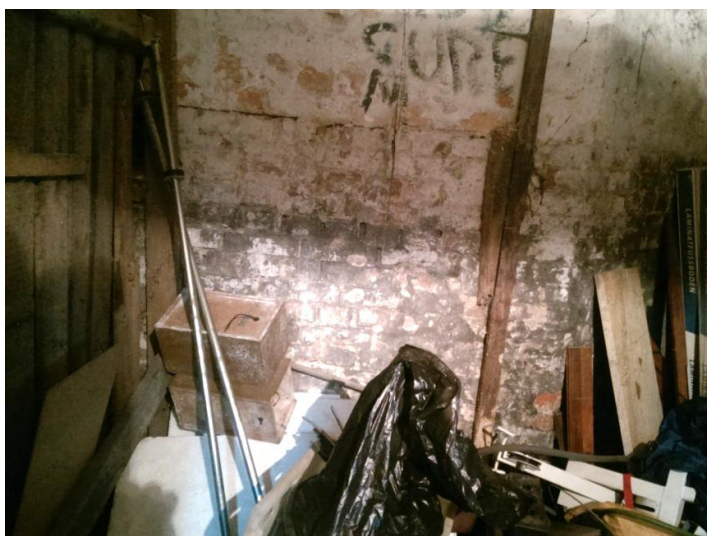
Fot. 66 Zawilgocenie ścian wewnętrznych w piwnicy

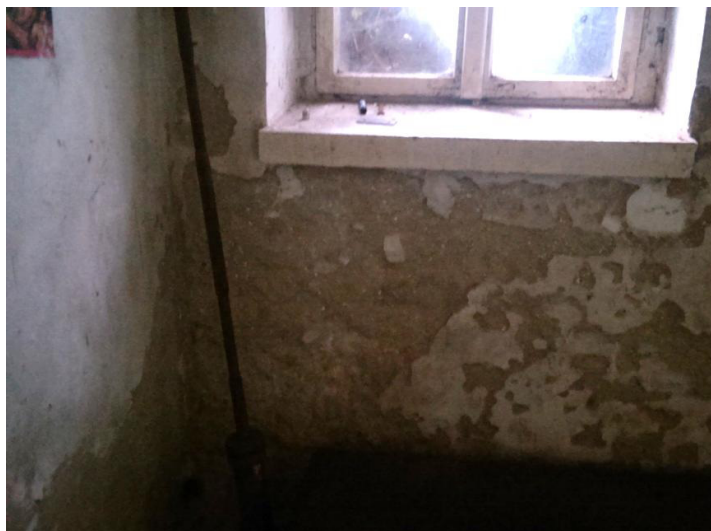
Fot. 67 Zawilgocenie ścian wewnętrznych w piwnicy

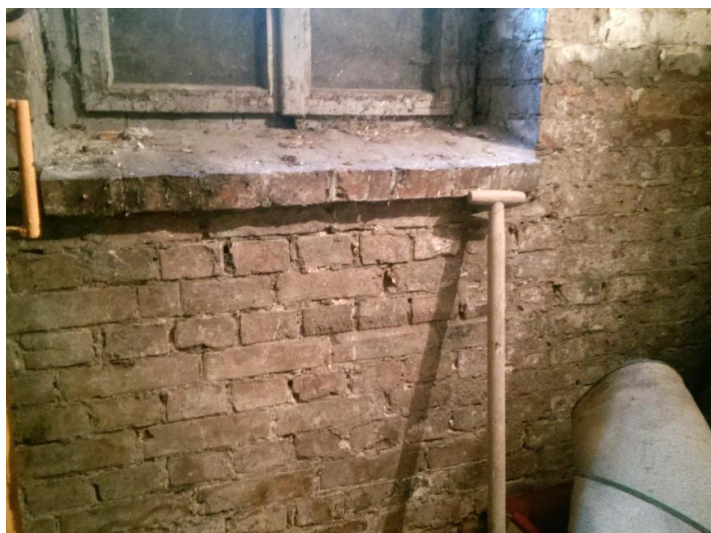
Fot. 68 Dobry stan techniczny konstrukcji ceglanej ścian pomimo ich zawilgocenia

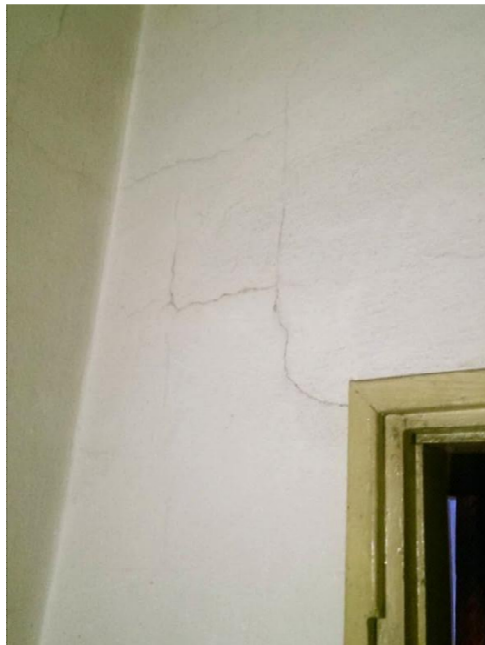
Fot. 69 Rysy na tynkach ścian parteru

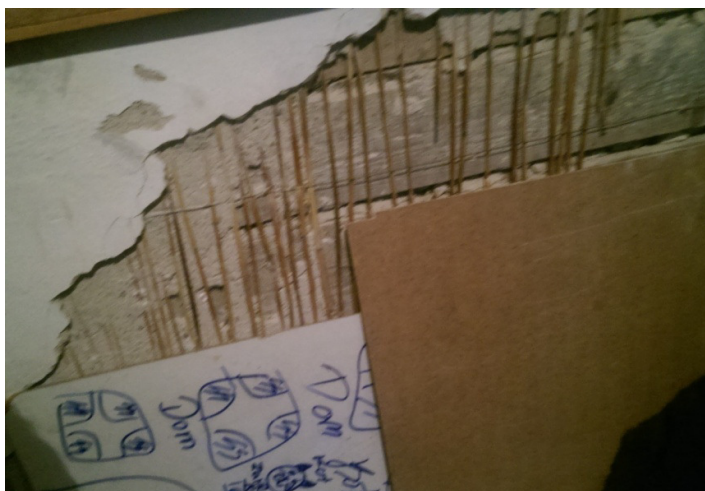
Na piętrze podobnie jak na parterze ściany wykończone są malowanymi tynkami wapiennymi. Stan tych ścian jest różny w różnych mieszkaniach. Mieszkanie nr 4 jest stosunkowo niedawno wyremontowane i stan zarówno tynków jak i powłok malarskich jest przyzwoity. Jedynie w pokoju 01-M4/4 nieuszczelność pokrycia dachu ryzalitu spowodowały znaczne zacieki i zawilgocenie tynku ścian i sufitów [fot. 24]. W mieszkaniu nr 3 na skutek źle działającej (lub niedziałającej) wentylacji oraz długoletnich zaniedbań stan tych ścian jest bardzo zły. Występuje na ścianach zawilgocenie i pleśń. Stwierdzono nawet znaczne ubytki tynku spowodowane ich zawilgoceniem.

Fot. 75 Ubytki w tynku w pomieszczeniach mieszkania nr 4

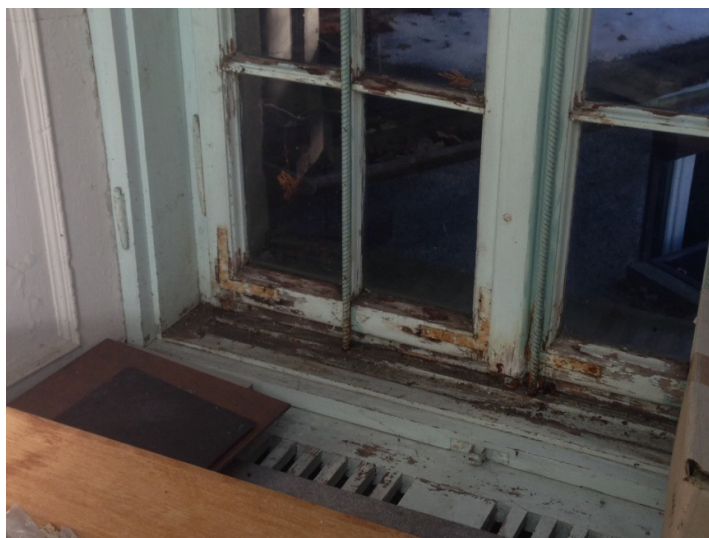
Fot. nr 78: Okno rotundy w widoku od wewnątrz pomieszczenia. Zniszczenia parapetu i konstrukcji skrzydeł spowodowane zalewaniem od zewnątrz

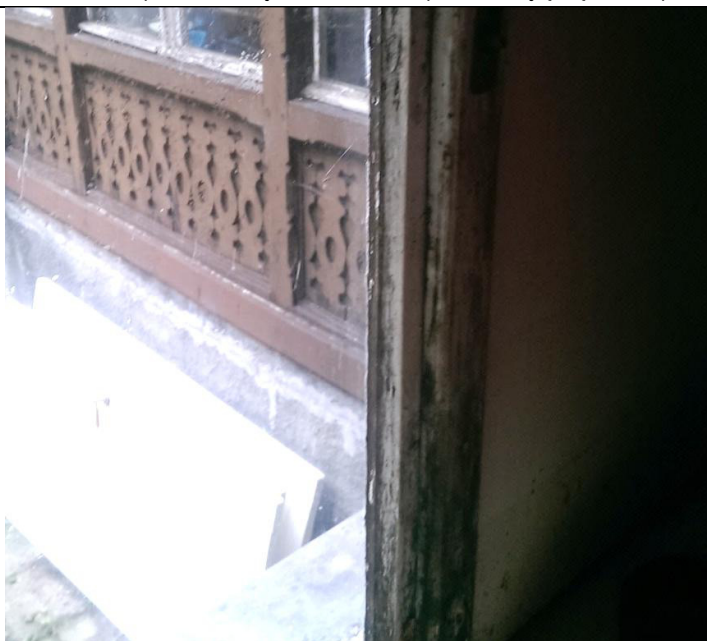
Fot. 80 Stan stolarki okiennej w mieszkaniu nr 1
