| | ul. Rejtana 18, Gdańsk | Gdańsk 03.2014 |

| <b>TEMAT</b> | <b>PROGRAM PRAC REMONTOWO –<br/>KONSERWATORSKICH<br/>DLA BUDYNKU PRZY UL. REJTANA 18 W GDAŃSKU</b> |
| <b>OBIEKT</b> | BUDYNEK KAMIENICY WIELORODZINNEJ<br>Gdańsk, ul. Rejtana 18 |
| <b>INWESTOR</b> | <b>GZNK SZB</b><br>80-254 Gdańsk, ul. Partyzantów 74 |

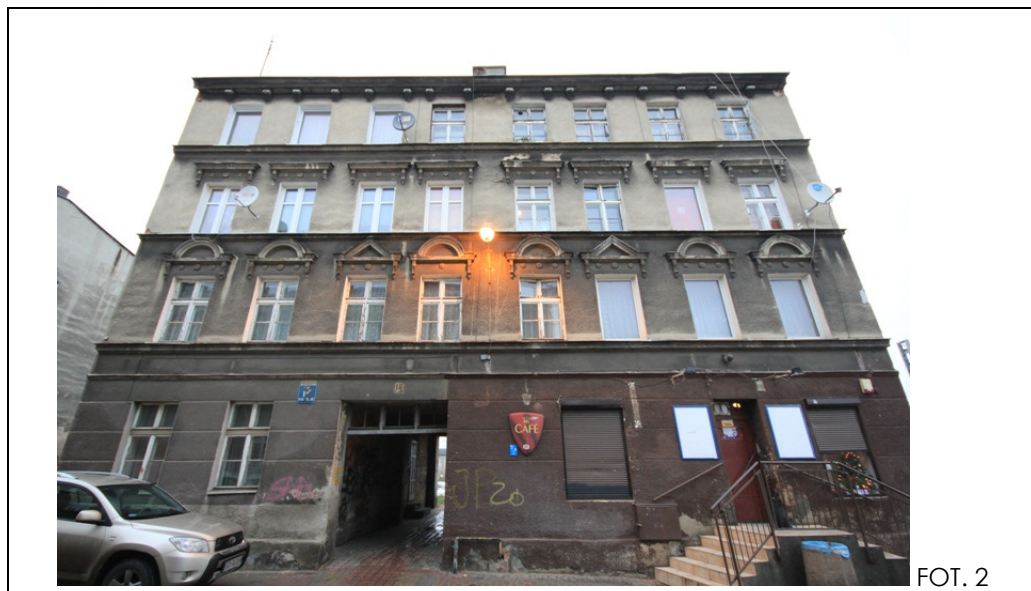
Elewacja z zachowanym tynkowaniem. Przyziemie boniowane. Widoczny przejazd przez budynek.

Ściany, gzymsy, nadproża z licznymi spękaniem spowodowanymi prawdopodobnie drganiem gruntu w czasie przejazdu kolei, pracami budowlanymi w trakcie budowy przejścia podziemnego przez tory kolejowe,

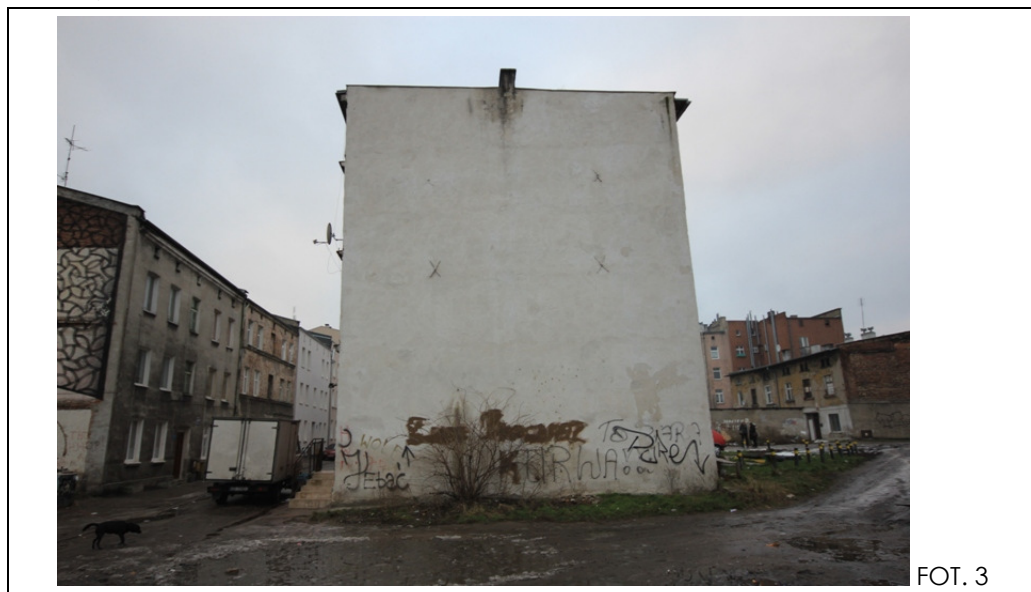
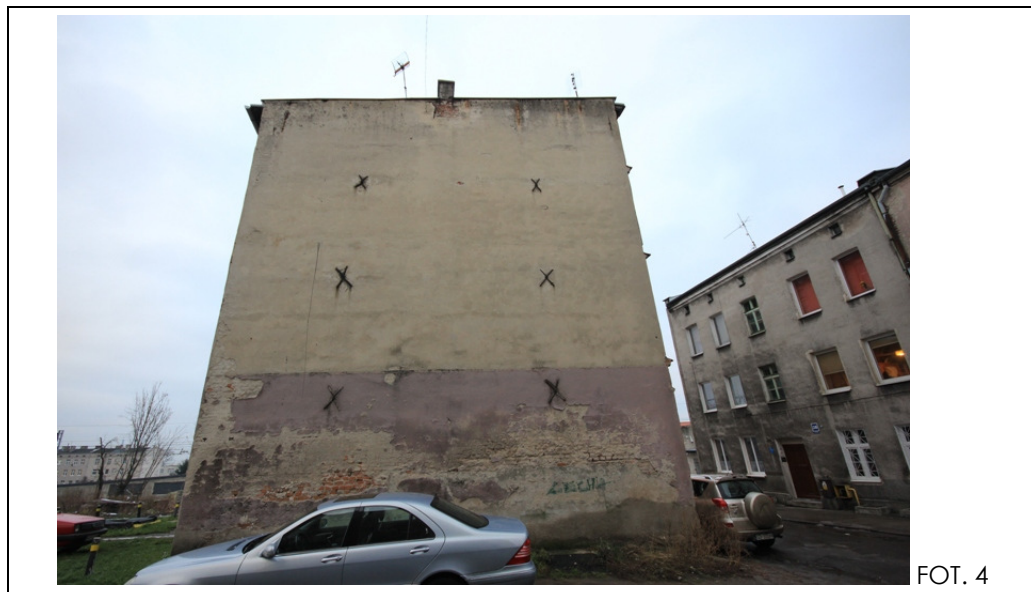
FOT. 4

Elewacje stanowiące niegdyś ściany wewnętrzne pomiędzy kamienicami. Widoczne kotwienia stropów. Ściany zawilgocone, również w okolicy kominów, z widocznymi dużymi połaciami odpadającego tynku.

Z uwagi na to, że ocieplane ściany szczytowe wznoszone były jako mury wewnętrzne i ich obecna elewacja nie jest oryginalną powierzchnią elewacyjną proponuje się ocieplenie ścian szczytowych styropianem EPS70-038 grub. 15cm. Podobne ocieplenie dla ściany tylnej. Warstwa wykończeniowa z masy tynkarskiej BSO o granulacji baranka 1,5mm.

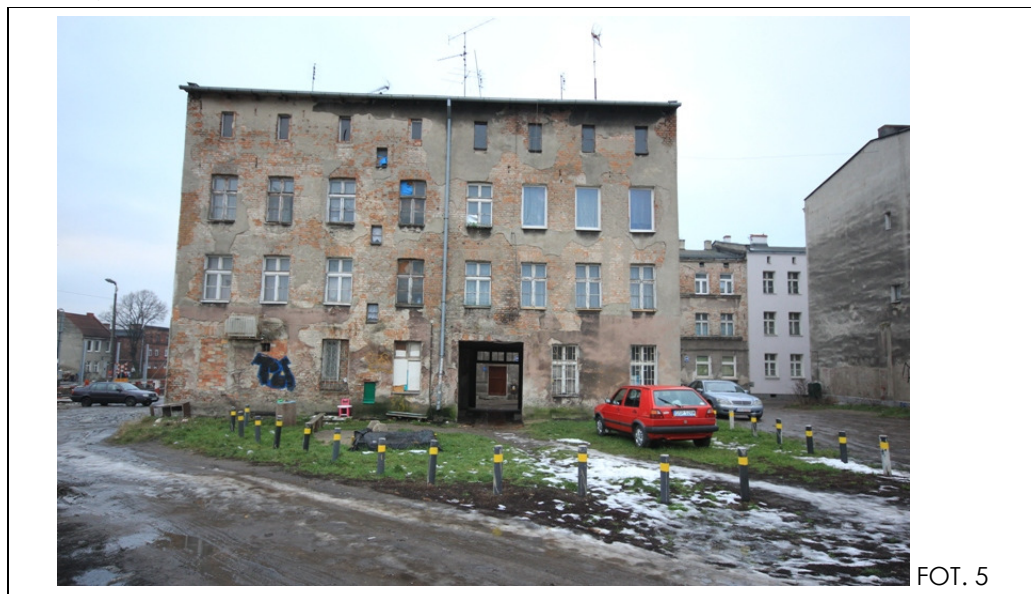
FOT. 5

Elewacja w bardzo złym stanie technicznym, w większości powierzchni nieotynkowana, z widocznymi śladami po pożarze, z licznymi zniszczeniami stolarki okiennej.

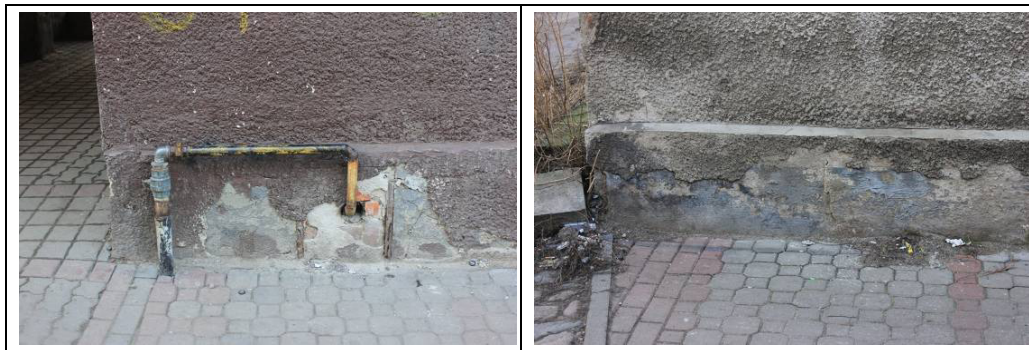
FOT. 6 i 7. Widoczne uszkodzenie tynku w okolicy cokołowej, co może świadczyć o zawilgoceniu ściany fundamentowej.

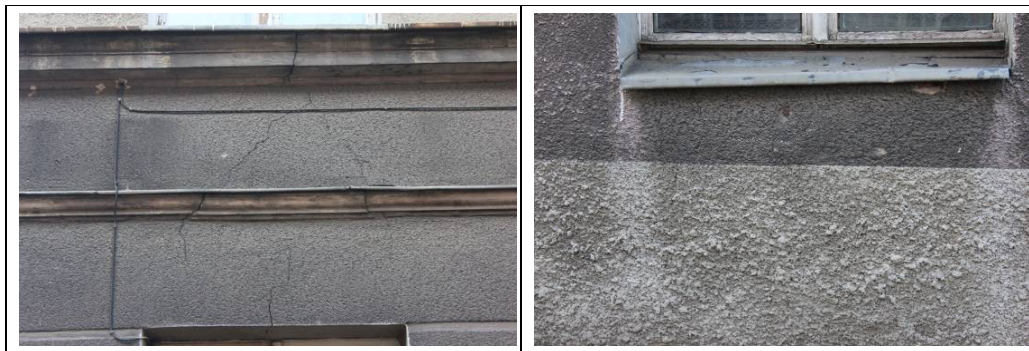
FOT. 8 i 9. Pęknięcia ściany i gzymsu w miejscu nadproża i pod oknem.

Niewielkie rysy, o szer. do 3mm (zwłaszcza przechodzące wzdłuż spoin między cegłami), należy wypełnić zaprawą cementową po wcześniejszym dokładnym oczyszczeniu i przemyciu wodą. W elewacji frontowej ze względu na możliwość wystąpienia wykwitów należy zastosować iniekt oparte na bazie zapraw trassowych. Do naprawy powierzchni ścian, które zostaną ocieplone można zastosować materiały iniekcyjne oparte na bazie cementu portlandzkiego. Iniekt należy wprowadzać metodą ciśnieniową.

Pęknięcia o szerokości pow. 3mm należy wzmocnić poprzez umieszczenie w nich dodatkowego zbrojenia w postaci specjalnych prętów i kotew stalowych zatopionych w zaprojektowanej dla nich zaprawie systemowej odpowiedniej dla wybranego systemu. Użyte pręty powinny stanowić system posiadający Aprobatę Techniczną ITB.

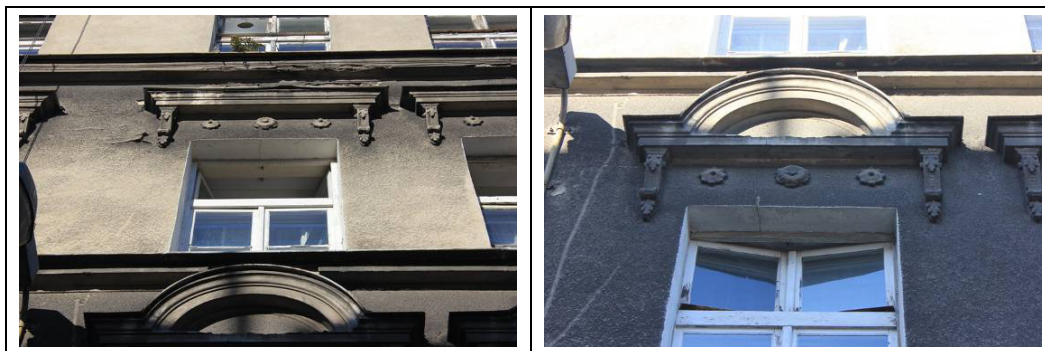
FOT. 9 i 10. Uszkodzenia gzymsów i opierzeń nadokiennych i międzykondygnacyjnych.

Wszystkie opierzenia gzymsów należy wymienić na nowe wykonane z blachy stalowej ocynkowanej lub cynkowo – tytanowej.

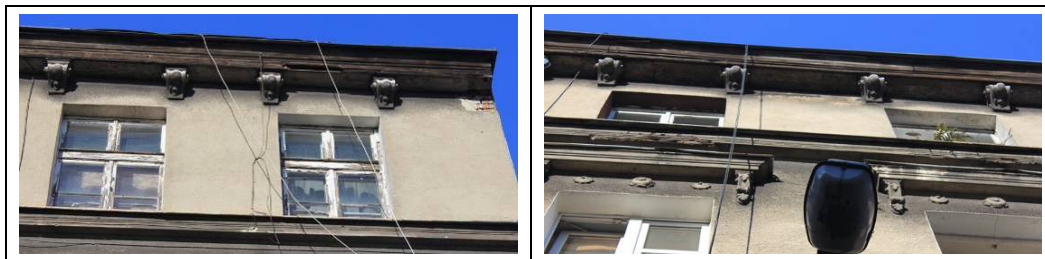
FOT. 11 i 12. Uszkodzenia gzymsu podokapowego.

Uszkodzone elementy gzymsów i portali okiennych należy oczyścić z luźnych elementów. Przed przystąpieniem do prac naprawczych należy wykonać szablon gzymsu oraz obramowań okiennych, by móc je w czasie prac wykończeniowych i ciągnięcia sztukaterii odtworzyć poprzez wyciąganie.

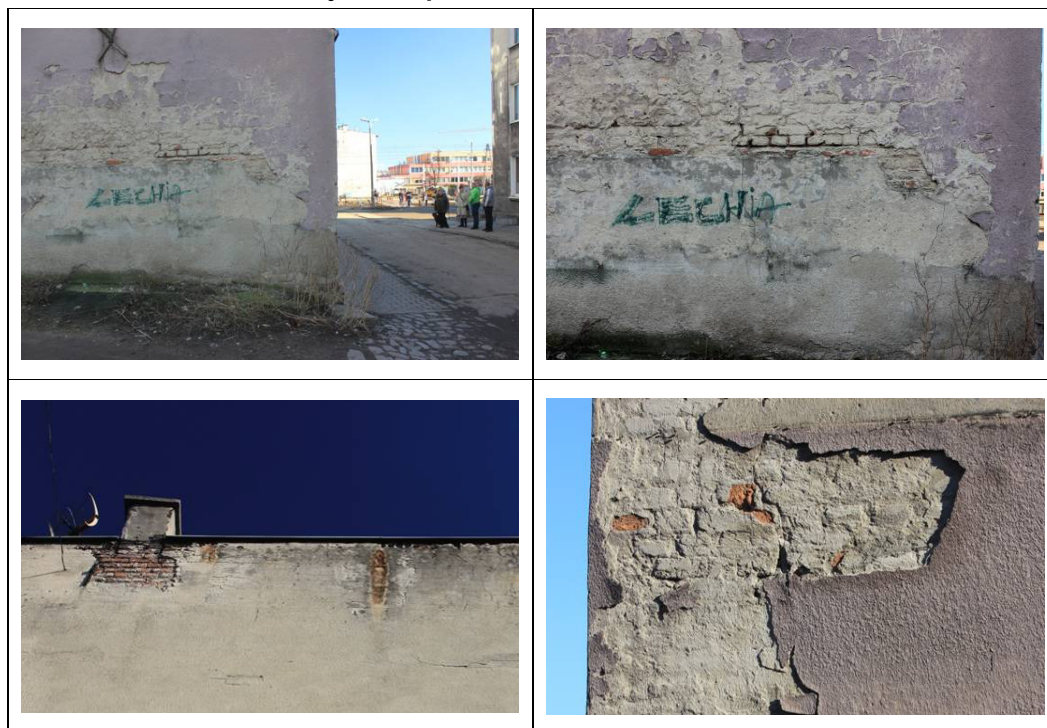
FOT. 13, 14, 15 i 16. Widoczne zniszczenia ścian będące wynikiem ich przemarzania oraz zawilgocenia.

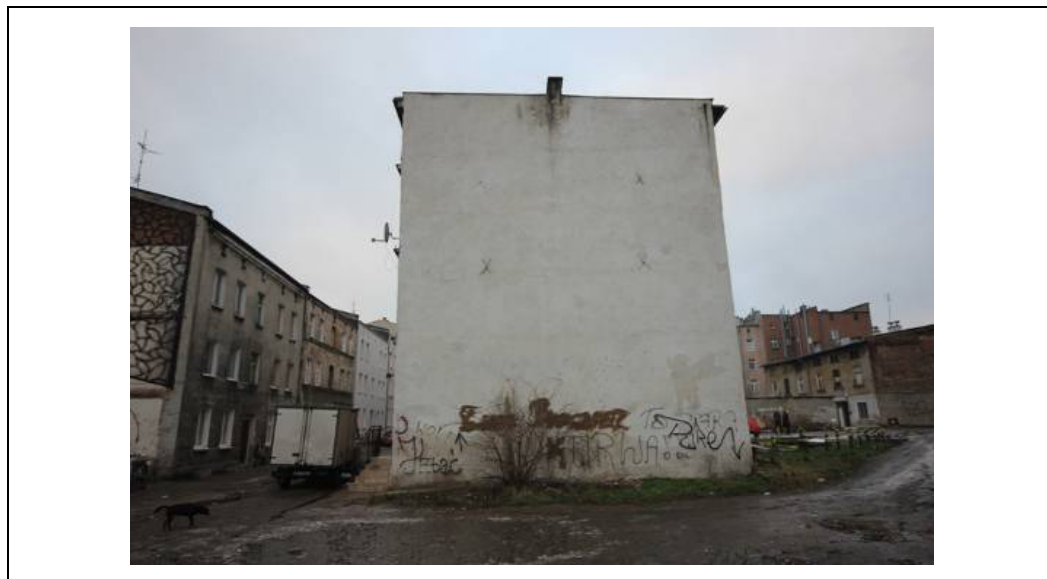
FOT. 17. Elewacja szczytowa od torów została naprawiona w roku 2010 – brak prawidłowej izolacji termicznej komina (odpadanie zawilgoconego), przemarzanie kotew.

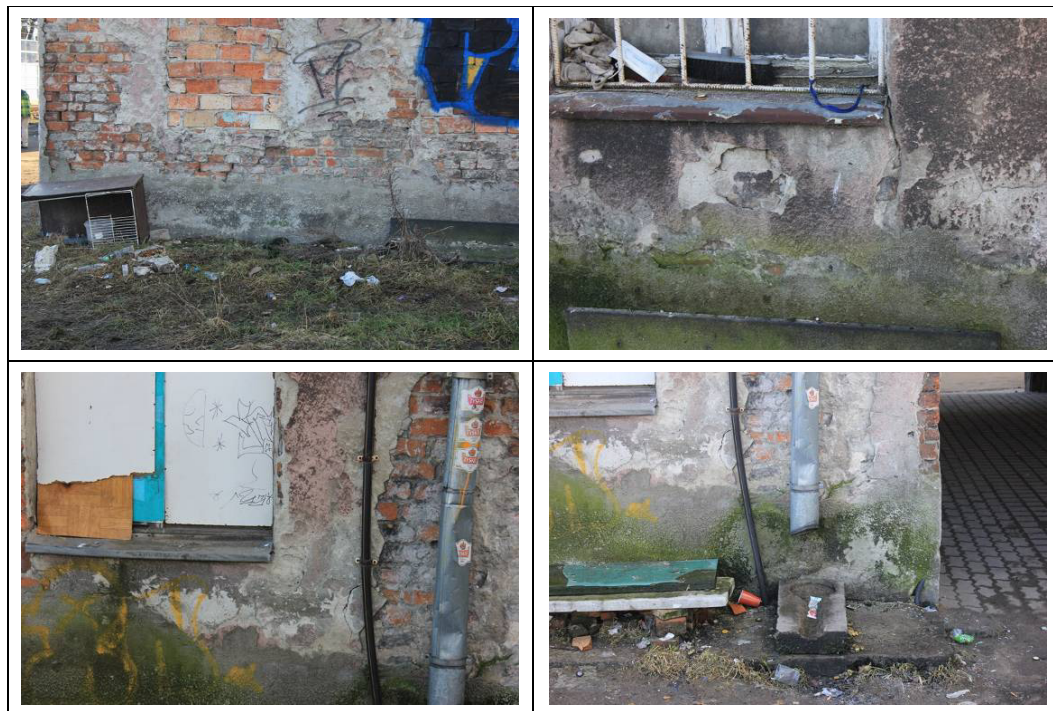
FOT. 18, 19, 20 i 21. Widoczne zniszczenia ścian będące wynikiem ich zawilgocenia spowodowanego nieprawidłowym odprowadzeniem wód opadowych, brakiem izolacji pionowej ścian oraz przemarzania ściany i jej licznych przebudów.

Z uwagi na zły stan techniczny orynnowania należy je wymienić stosując takie same przekroje. Odprowadzenie wody z rury spustowej na podwórkę za pomocą prefabrykowanego cieku betonowego położonego w poprzek opaski chodnikowej i odprowadzającego wody opadowe w kierunku od budynku.

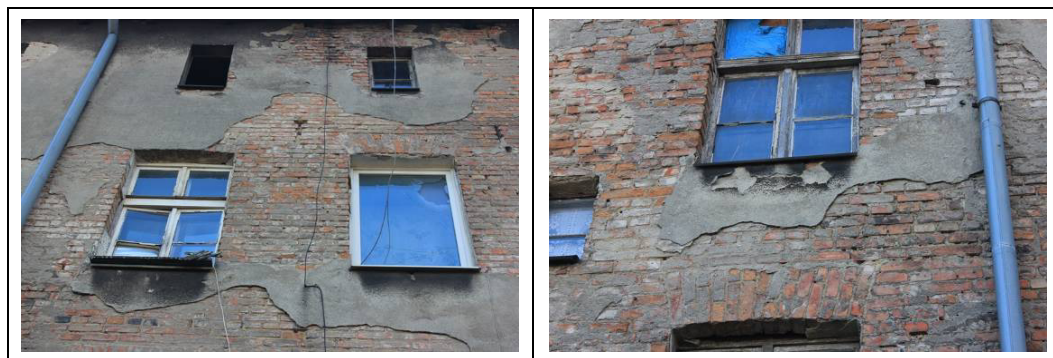
FOT. 22 i 23. Widoczne zniszczenia ściany, tynków, stolarki okiennej i muru pod okapem.

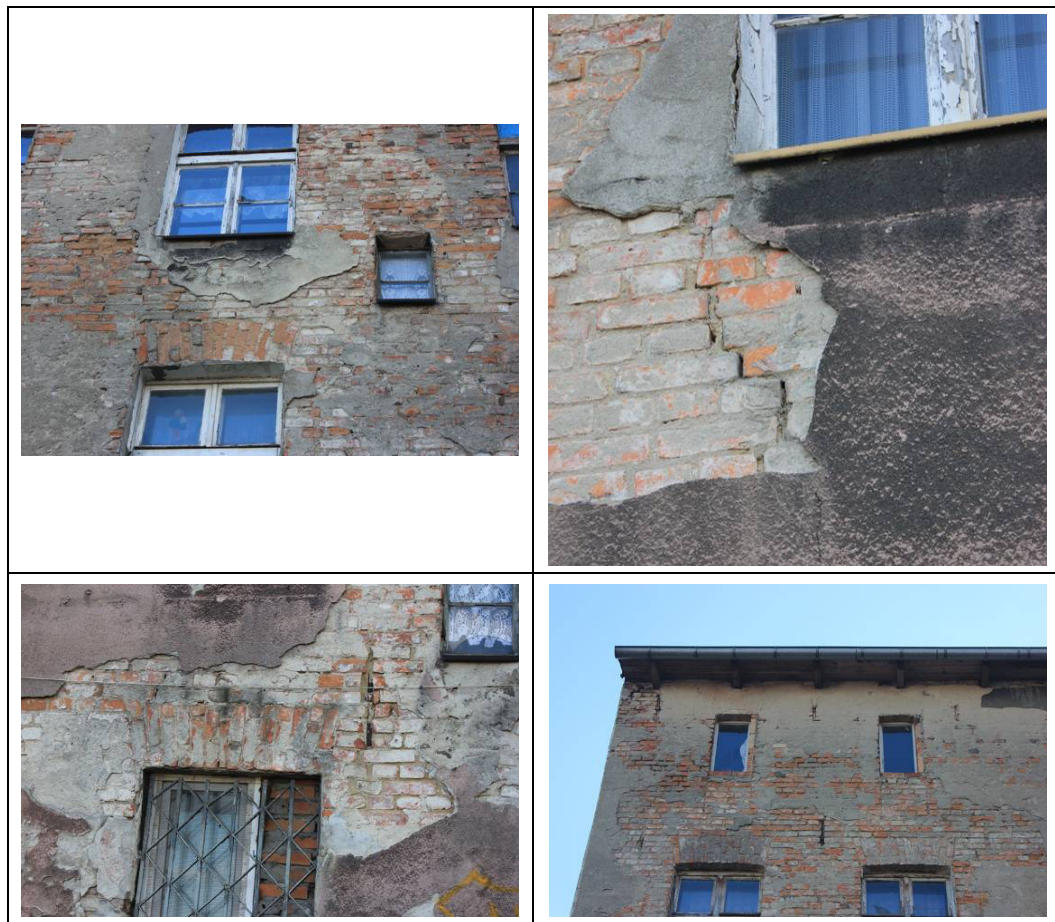
FOT. 24, 25, 26 i 27. Widoczne zniszczenia ściany, tynków, stolarki okiennej i muru pod okapem.

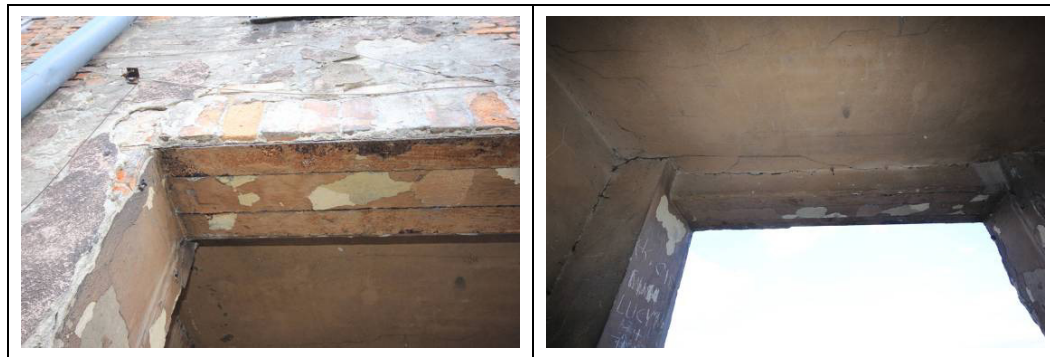
FOT. 28 i 29. Skorodowane stopki belek nadproży, spękane podniebienie stropu.

Belki stalowe nad przejazdem należy oczyścić z produktów korozji i zabezpieczyć zestawem malarskim antykorozyjnym.

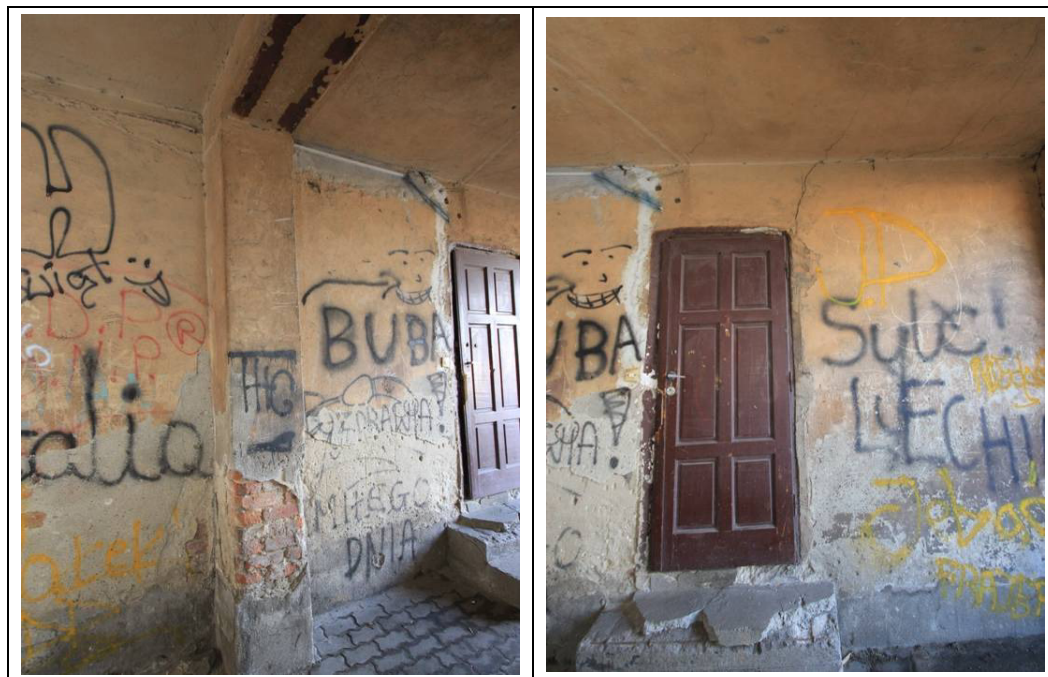
FOT. 30 i 31. Skorodowane stopki belki stropowej, spękanie murów, uszkodzenia stopni, zawilgocone ściany w dolnej partii spowodowane prawdopodobnie podsiąkaniem wody wpływającej do przejazdu.

Należy wykonać korektę nachylenia terenu wzdłuż elewacji tak, by wody opadowe były odprowadzane w kierunku od budynku i nie wpływały do wnętrza przejazdu, skąd przesączają się w konstrukcję stropu nad piwnicą. Wzdłuż elewacji szczytowych i tylnej należy wykonać opaskę z płyt chodnikowych 50/50cm ułożonych z nachyleniem 1,5-2% od budynku.

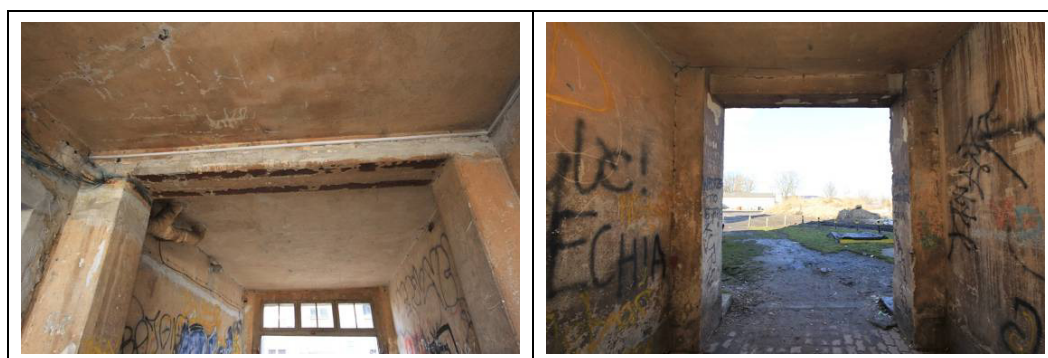
FOT. 32 i 33. Zniszczenia ścian i tynków, oraz stopek konstrukcji stalowej belek. Widoczny wyższy poziom gruntu w stosunku do posadzki przejazdu.

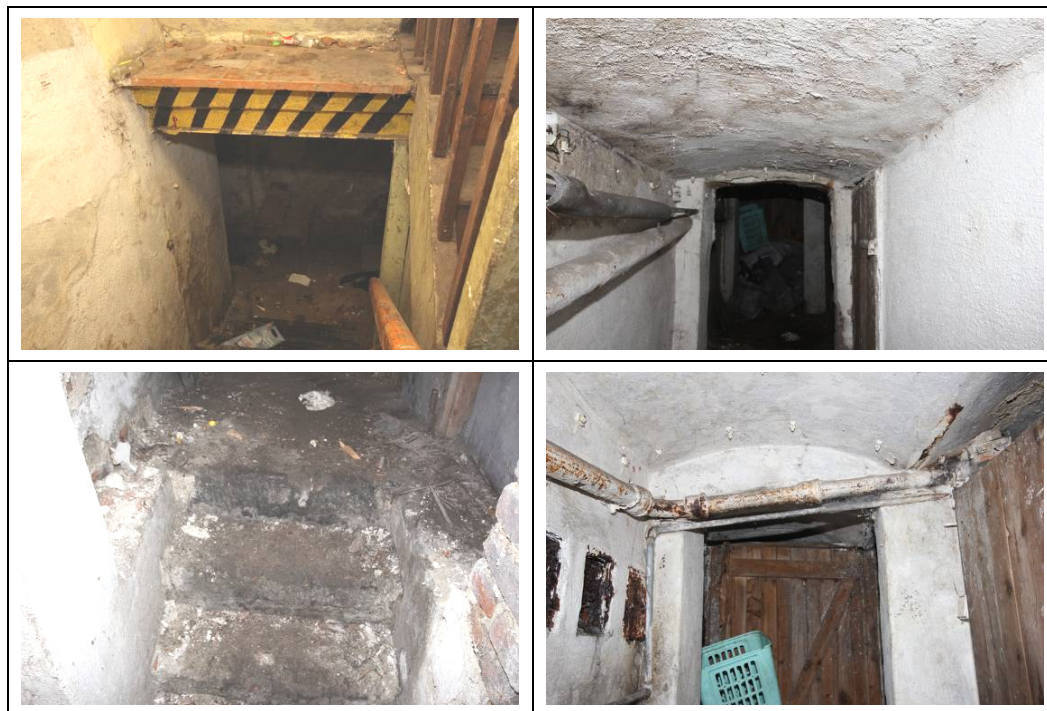
FOT. 34, 35, 36 i 37. Brak pionowej izolacji murów fundamentowych powoduje stałe zawilgocenie ścian i posadzki piwnicy. Wilgotny strop to prawdopodobny efekt przechodzenia wilgoci z góry z posadzki podjazdu.

Konstrukcja stalowa stropu odcinkowego jest w widoczny sposób skorodowana, a tynki wilgotne z widocznymi wykwitami solnymi. Korozji ulegają również drzwiczki rewizyjne przewodów dymowych i żeliwne rury.

Belki stalowe w piwnicy wykazujące niewielką korozję należy oczyścić i zabezpieczyć przed dalszą korozją pokrywając je zestawem malarskim antykorozyjnym. Belki wykazujące znaczne zniszczenie należy wymienić po uprzednim podstemplowaniu sklepień na szalunkach krążynowych.

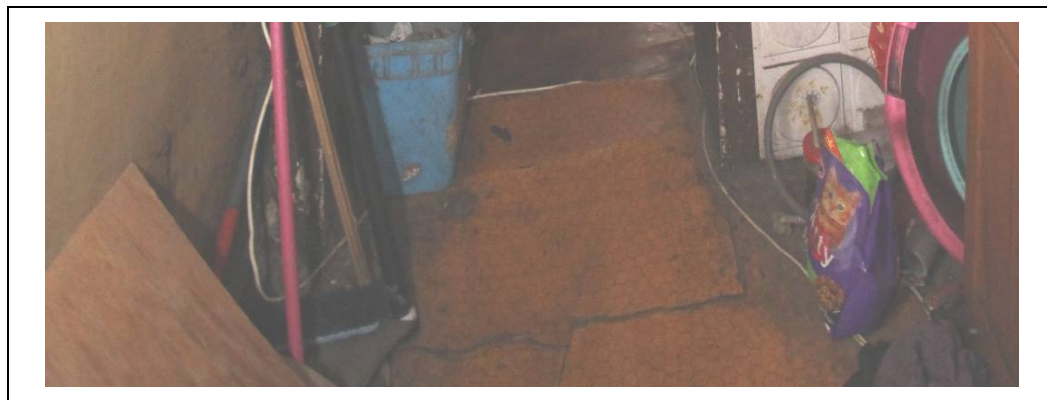
FOT. 39. Mieszkanie z wejściem z podjazdu – widoczna zarwana podłoga, prawdopodobnie jako efekt zniszczenia drewnianej podkonstrukcji.

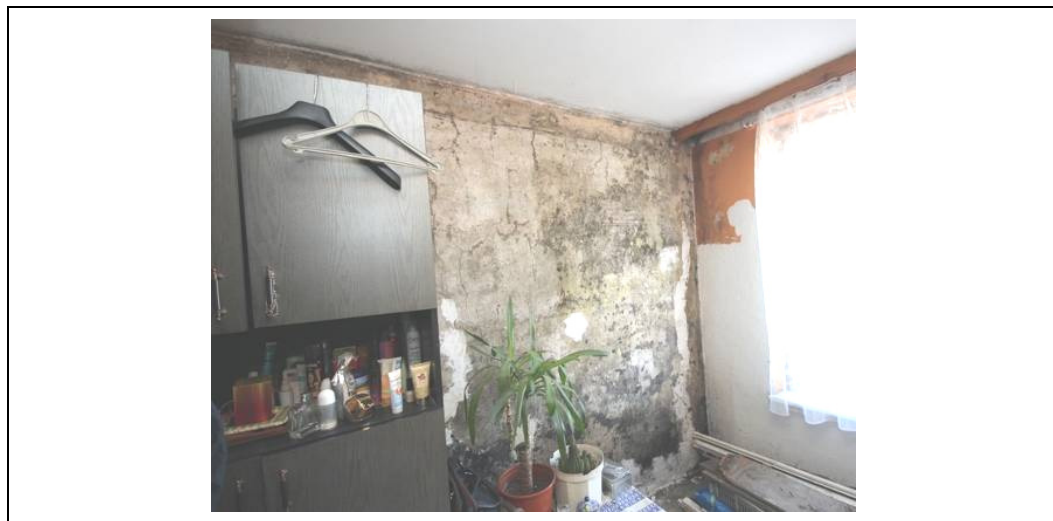
FOT. 39. Grzyb na ścianie zewnętrznej mieszkania na 02 piętrze spowodowany przemarzaniem ściany szczytowej.

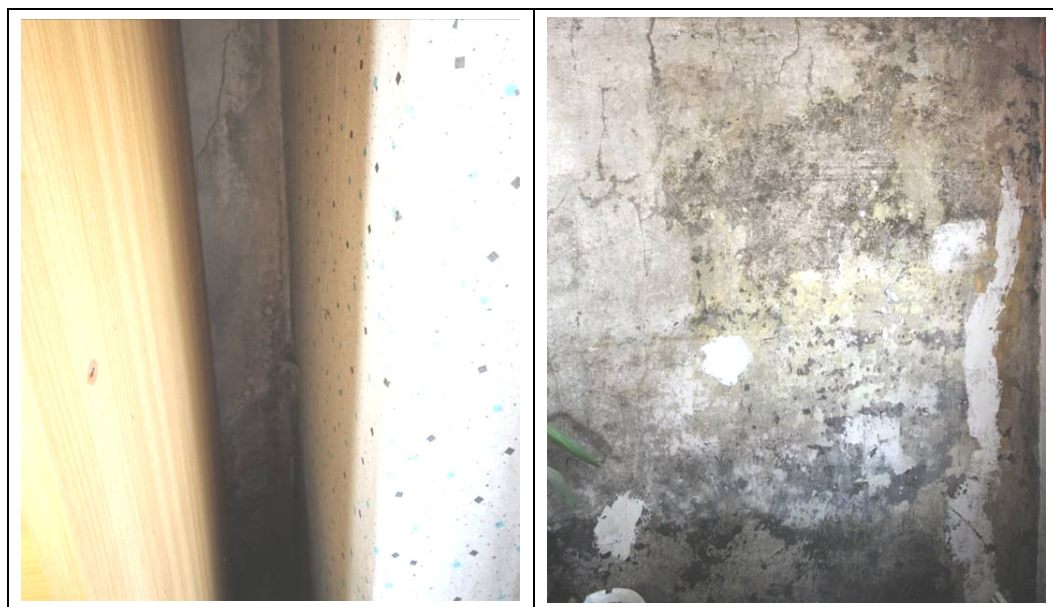
FOT. 40 i 41. Grzyb na ścianie zewnętrznej mieszkań na 01 i 02 piętrze spowodowany przemarzaniem ściany.

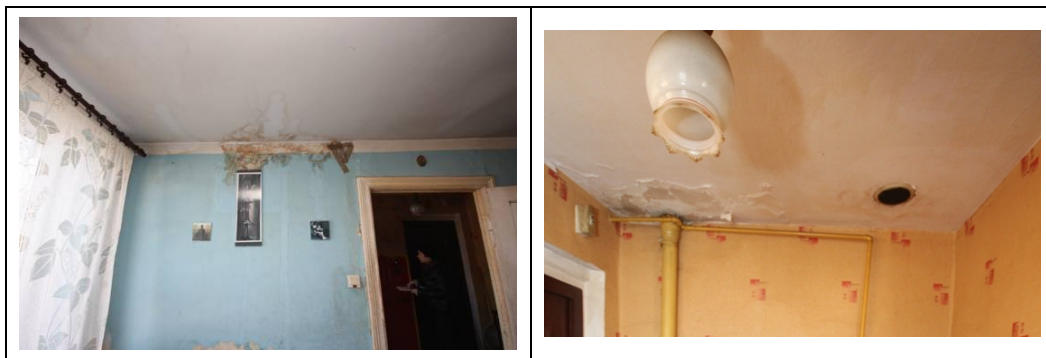
FOT. 42 i 43. Widoczne zawilgocenia stropu spowodowane nieszczelnością dachu i przesączaniem się wody opadowej przez podłogę poddasza.

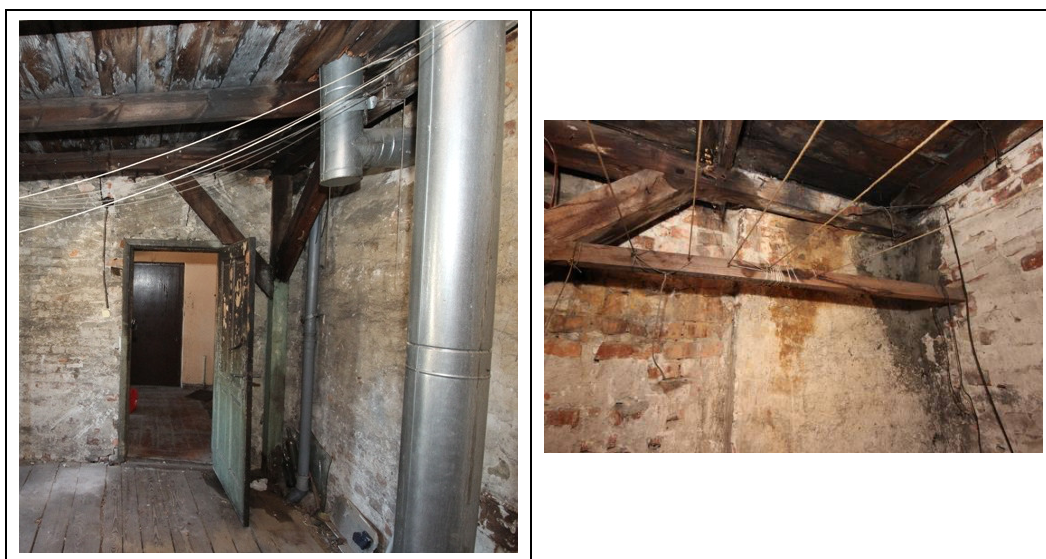
FOT. 45 i 46. Zniszczenia konstrukcji więźby dachowej i poszycia dachu spowodowane nieszczelnością pokrycia dachu.

Należy zdjąć wszystkie warstwy papy znajdujące się na dachu, oczyścić poszycie z desek. Zniszczone fragmenty poszycia wymienić. Wykonać nowe pokrycie dachowe nad mieszkaniami ostatniej kondygnacji i strychu z zachowaniem prawidłowej kolejności paroizolacji, izolacji termicznej, izolacji przeciwwodnej (papy podkładowej i wierzchniej SBS z zastosowaniem systemowych kominków odpowietrzających).

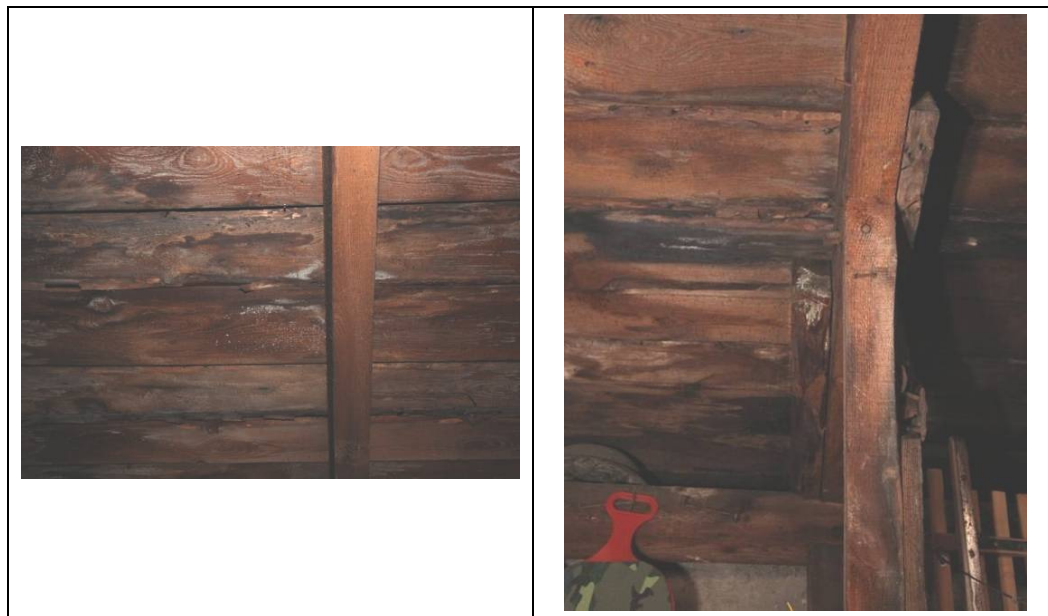
FOT. 46 i 47. Zniszczenia poszycia dachu spowodowane nieuszczelnością pokrycia dachu.

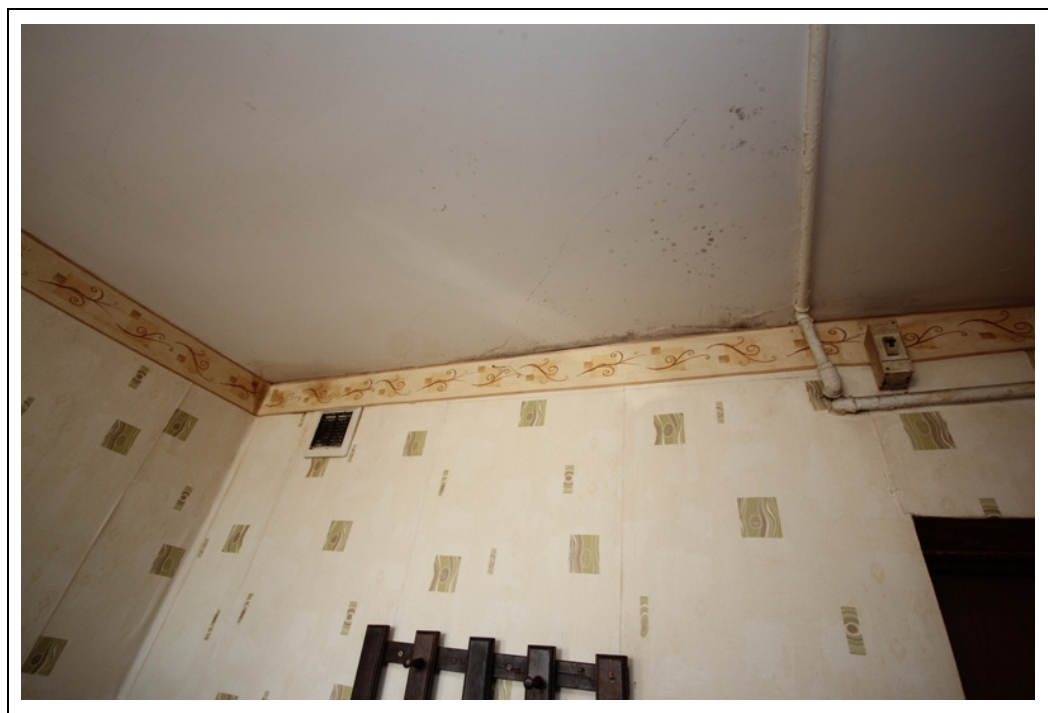
FOT. 48. Mieszkanie na poddaszu obok strychu - widoczne ślady zawilgocenia stropu spowodowane nieuszczelnością dachu.

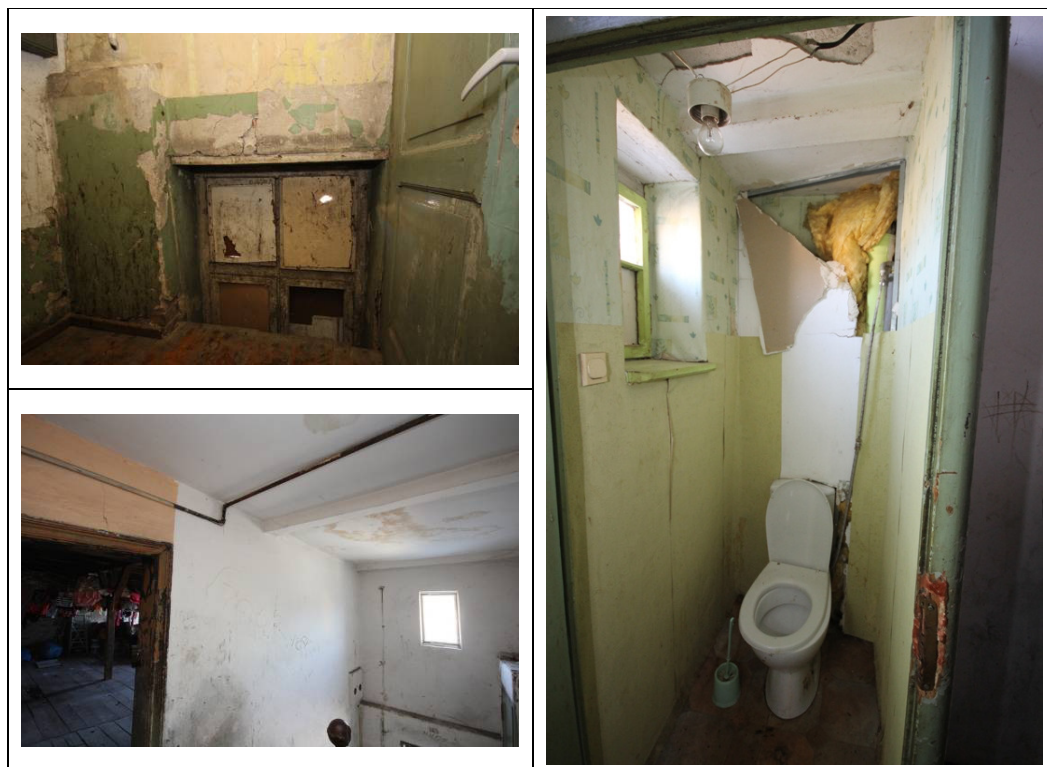
FOT. 49, 50 i 51. Uszkodzenia stropów (nieszczelność dachu), ścian klatki i okien (użytkowanie) i nieprawidłowe wykonanie prac remontowych przeprowadzonych w roku 2010 – zastosowanie złego typu izolacji termicznej ściany między WC a kuchnią sąsiedniego mieszkania, nieprawidłowego zabezpieczenie tej izolacji.
