| <b>TEMAT</b> | <b>INWENTARYZACJA<br/>ARCHITEKTONICZNO – BUDOWLANA BUDYNKU<br/>WRAZ Z EKSPERTYZĄ BUDOWLANO – KONSTRUKCYJNĄ<br/>DOTYCZĄCĄ STANU TECHNICZNEGO OBIEKTU</b> |
| <b>OBIEKT</b> | BUDYNEK MIESZKALNY WIELORODZINNY<br>ul. Spacerowa 16, 80-330 Gdańsk<br>dz. nr 26 obr. 005 |

| <b>FAZA PROJEKTU</b> | <b>INWENTARYZACJA ARCHITEKTONICZNO – BUDOWLANA</b> |

| | Data opracowania | 12.2016 |

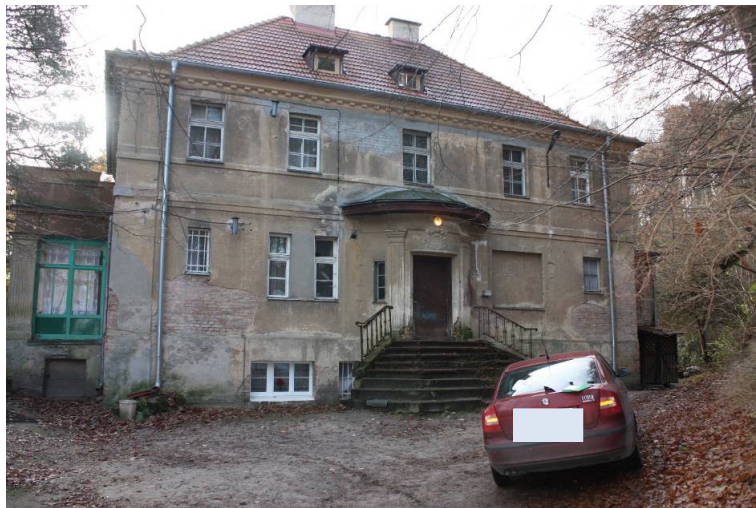
Na elewacji północnej stwierdzono liczne ubytki w tynku spowodowane dawnym zalewaniem elewacji przez wadliwie działające rynny i rury spustowe (fot. nr 1, 2 i 3). Niektóre z tych ubytków były naprawiane, ale w sposób bardzo niestaranny.

Fot. nr 1. Elewacja frontowa – północna – widok ogólny

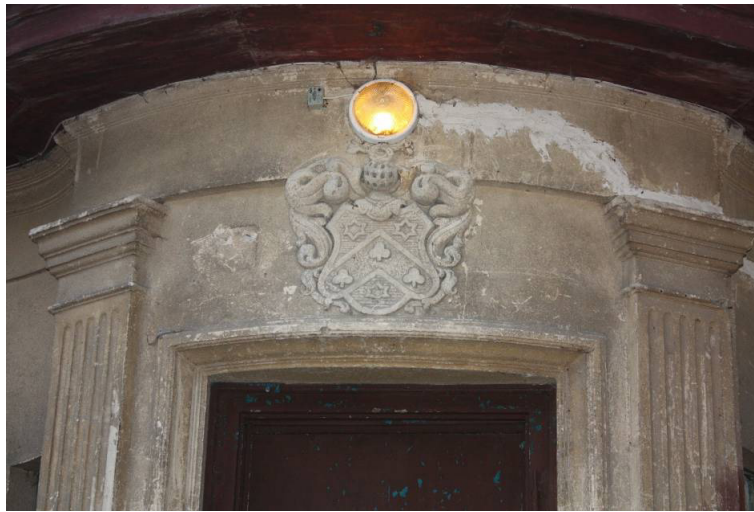
Fot. nr 2. Elewacja frontowa – kartusz herbowy

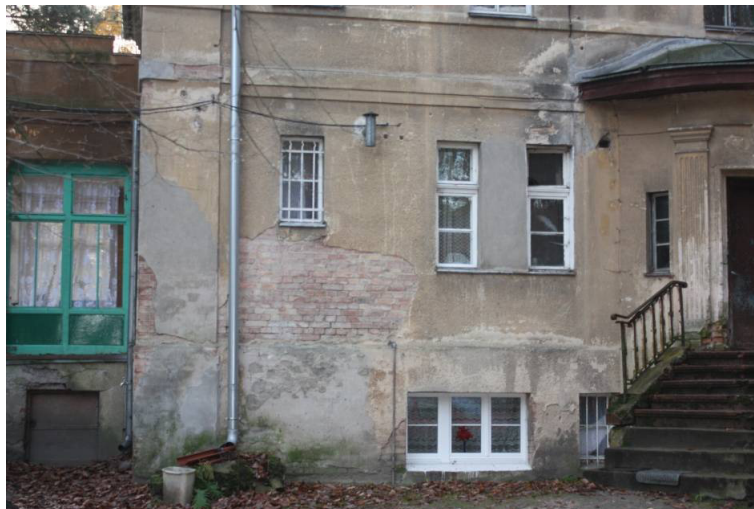
Fot. nr 3. Elewacja frontowa – północna – ubytki w tynkach

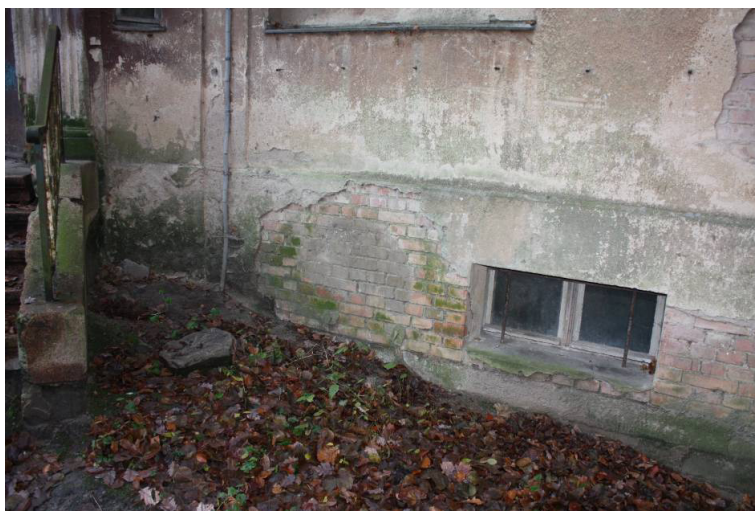
Na styku elewacji z gruntem stwierdzono występowanie zawilgocenia ścian (fot. nr 4). Zawilgocenie to spowodowane jest brakiem opaski wokół budynku i niewłaściwym sposobem odprowadzania wód opadowych z rynien (fot. nr 5)

Fot. nr 4. Elewacja frontowa – północna – zawilgocenie ściany

Na ścianach fundamentowych nie stwierdzono występowania spękań i rys wskazujących na naruszenie konstrukcji obiektu. W strefie przy gruncie, szczególnie od strony północnej stwierdzono występowanie znacznej wilgoci powodującej stopniową degradację murów. (fot. 4, 5 12 i 13)

Po wykonaniu czynności związanych z uporządkowaniem wód opadowych, należy osuszyć zawilgocone fragmenty ścian piwnic, przez odkopanie ich od zewnątrz jak również osuszenie od wewnątrz. Po osuszeniu tych ścian należy wykonać na nich izolację w postaci iniekcji krystalicznej. Przed zasypianiem zastosować folie gwarantujące przewietrzanie ściany.

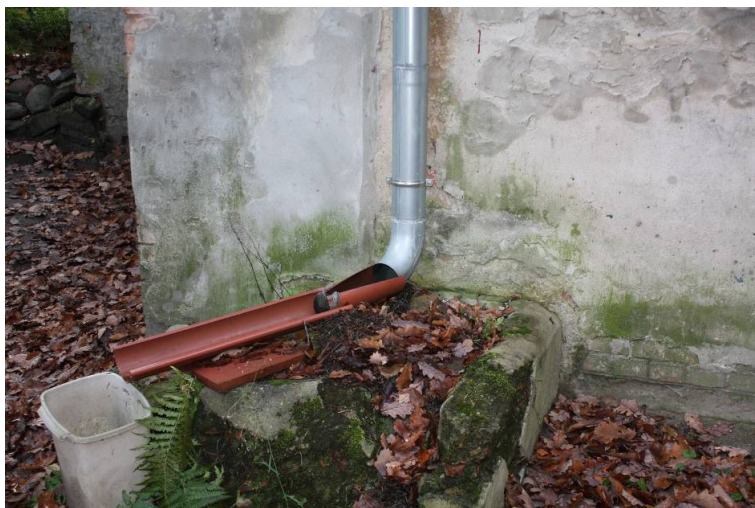
Fot. nr 5. Elewacja frontowa – północna – odprowadzenie wody z rynny

Podobnie jak pokrycie dachu podczas niedawnego remontu dachu całkowicie wymieniono opierzenie i orywnowanie. Stan techniczny tych elementów jest dobry. Należy jedynie poprawić odbiór wód opadowych z rur spustowych (fot. nr 5) i zadbać o regularne czyszczenie rynien (fot. nr 19).

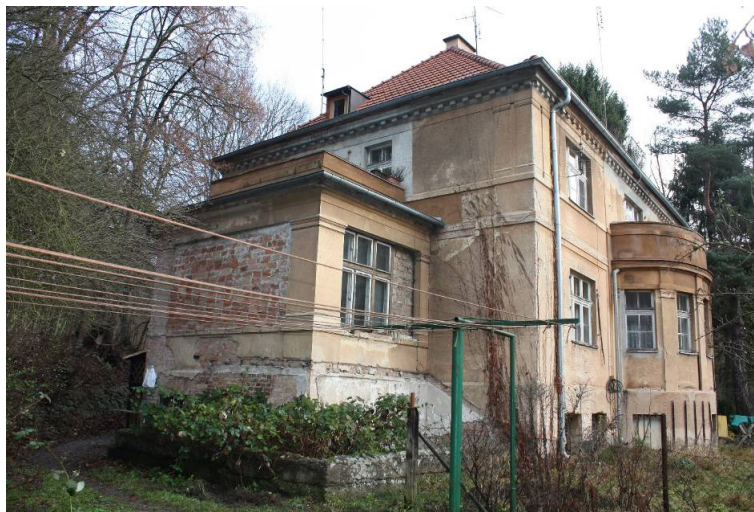
Na elewacji zachodniej stwierdzono również liczne ubytki tynków (fot nr 6 i 7). Okna na werandzie zostały częściowo lub całkowicie zamurowane. Styk muru z podłożem gruntowym stanowią pozostałości szklarni. Teren ten jest zarośnięty dziką roślinnością, która wprowadza znaczne zawilgocenie murów.

Fot. nr 6. Elewacja zachodnia – widok ogólny

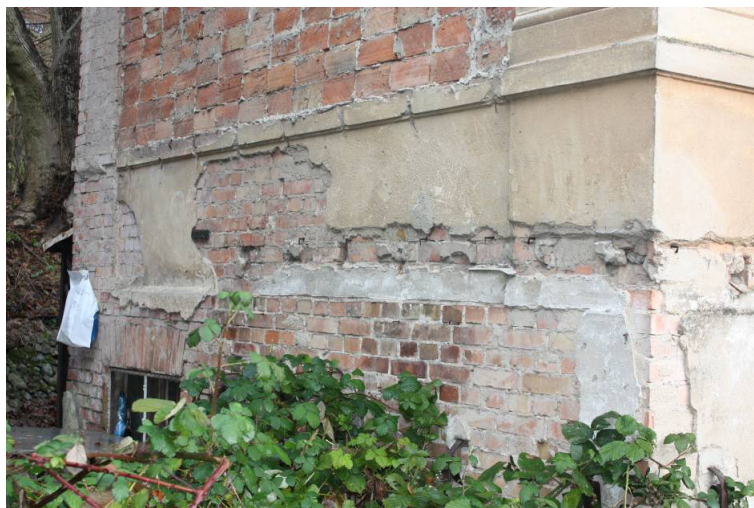
Fot. nr 7. Elewacja zachodnia – ubytki tynków

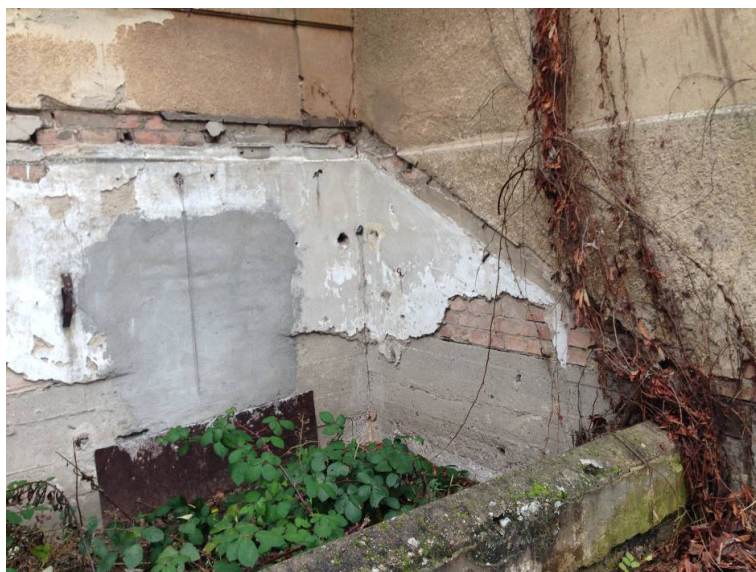
Fot. nr 8. Elewacja zachodnia – pozostałości po szklarni

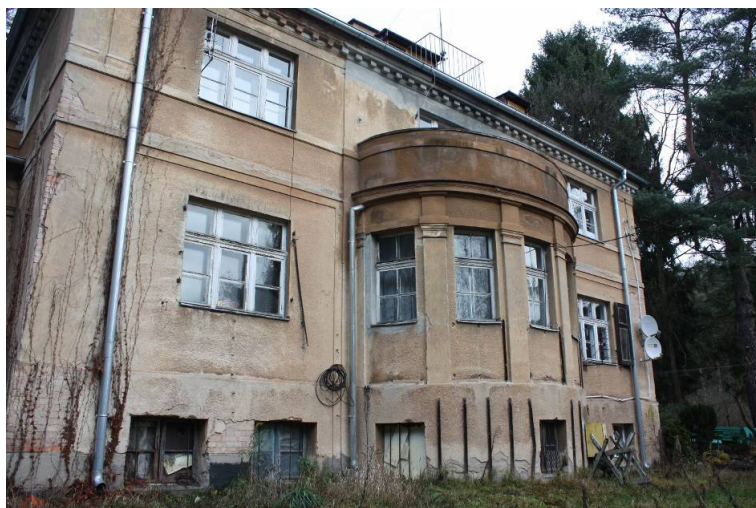
Na elewacji południowej stwierdzono liczne ubytki w tynku spowodowane dawnym zalewaniem elewacji przez wadliwie działające rynny i rury spustowe (fot. nr 9 i 10). Podobnie jak na elewacji północnej niektóre z tych ubytków były naprawiane, ale w sposób bardzo niestaranny. Na jednym oknie na parterze od strony wschodniej jest zamontowana stara drewniana okiennica. Na styku ściany z podłożem gruntowym nie stwierdzono występowania zawilgocenia ścian fundamentowych, pomimo braku opaski i niewłaściwego odprowadzania wód gruntowych. Brak wilgoci można prawdopodobnie przypisać dobrym warunkom wysychania muru – strona południowa, otwarta, niezarośnięta przestrzeń i podłoże gruntowe dobrze absorbujące wody opadowe.

Fot. nr 9. Elewacja południowa – widok ogólny

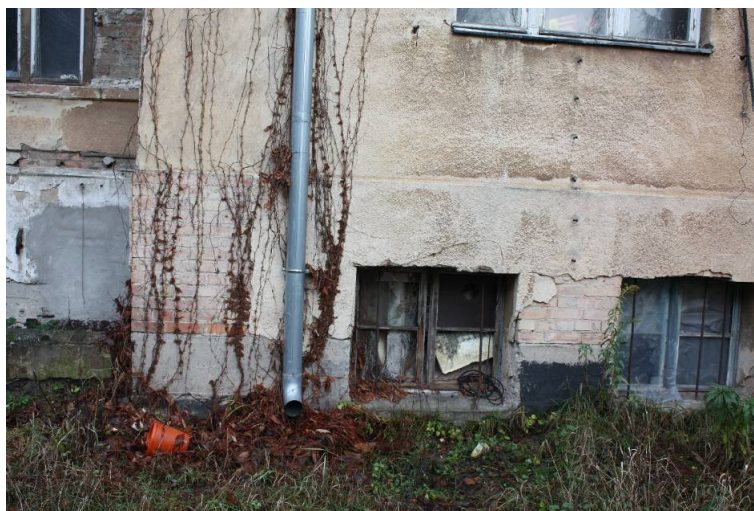
Fot. nr 10. Elewacja południowa – ubytki tynku

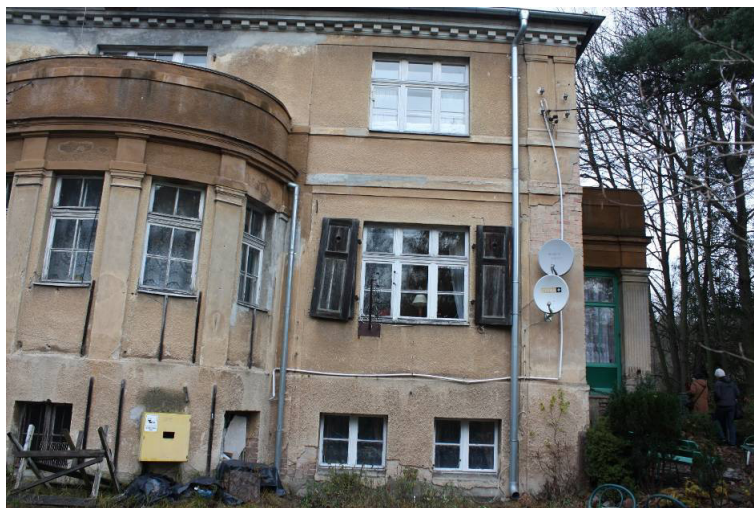
Fot. nr 11. Elewacja południowa – drewniana okiennica

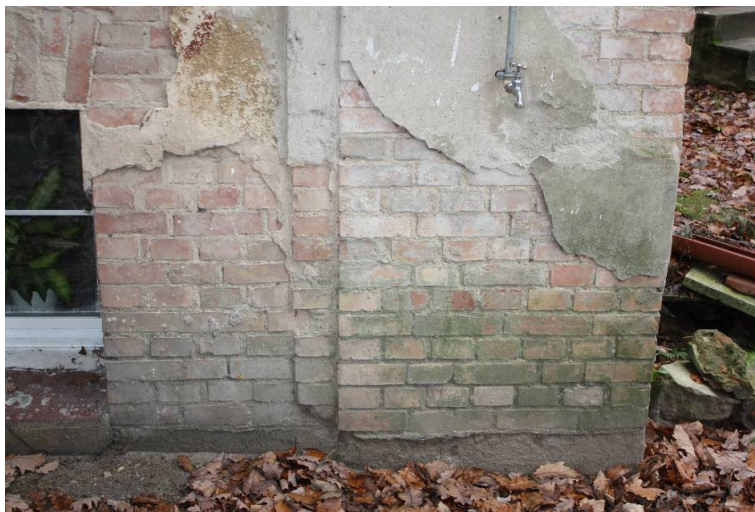
Na elewacji wschodniej podobnie jak na pozostałych stwierdzono liczne ubytki w tynku, szczególnie w strefie przyziemnej (fot. nr 12). Występują one również w ozdobnym złoebieniu pilastrów (fot. nr 13). Naprawy wymaga również zarysowane nadproże wejścia do pomieszczenia pod werandą (fot. nr 13).

Fot. nr 12. Elewacja wschodnia – ubytki tynków

Ilość ubytków tynku i ich stan świadczy prawdopodobnie również o niewłaściwym wykonaniu pierwotnych tynków, choć wykonane one zostały sto lat temu. Również lokalizacja budynku w intensywnym zadrzewieniu powoduje dodatkowo występowanie większej wilgoci i przyspieszenie korozji wypraw elewacyjnych.

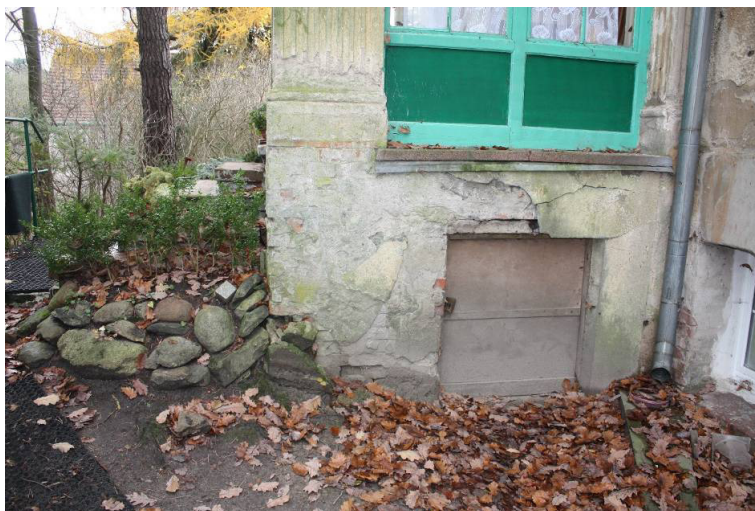
Fot. nr 13. Elewacja wschodnia – ubytki tynków na słupach ozdobnych, zarysowane nadproże wejścia do pomieszczenia pod gankiem

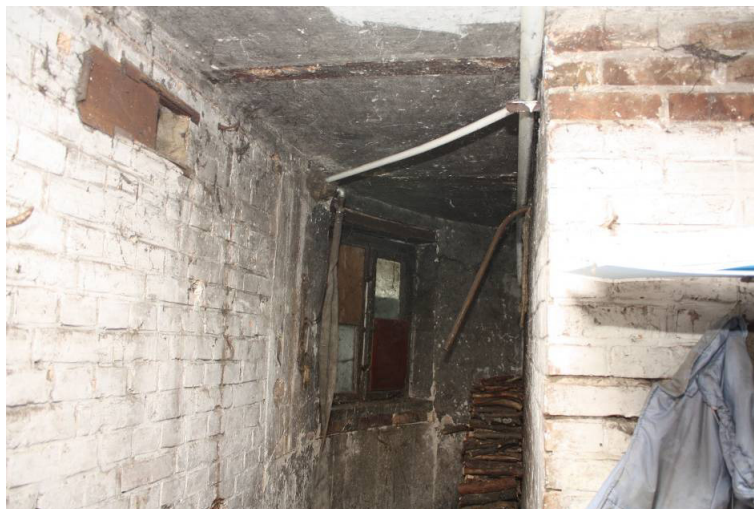
Oględziny widocznych elementów konstrukcji stropu nie wykazały jakichkolwiek uszkodzeń lub deformacji stanowiących zagrożenie dla pracy stropu. Jednak wystające elementy stalowe belek stropowych nie są w żaden sposób zabezpieczone antykorozyjnie. Na elementach tych stwierdzono występowanie korozji powierzchniowej. W dłuższym czasie korozja ta może doprowadzić do nadwyższenia konstrukcyjnych właściwości stropu. (fot. 14).

Fot. nr 14. Belki stalowe stropu nad piwnicą

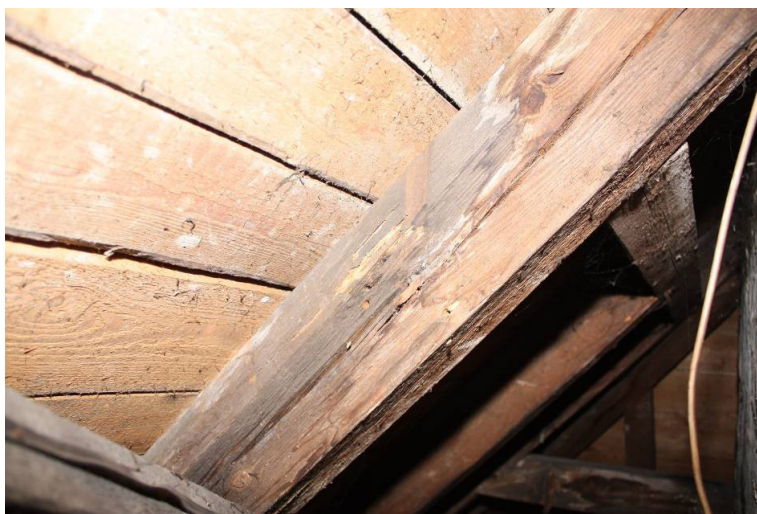
Drewniana konstrukcja dachu jest w poprawnym stanie technicznym. Stwierdzono występowanie skorodowanych krokwi (fot. nr 16). Korozja ta wynikała prawdopodobnie z dawnych nieszczelności pokrycia dachowego i obecnie nie zagraża stateczności konstrukcji. Wyremontowane pokrycie dachu spowodowało prawie całkowite uszczelnienie dachu. Jedynym zaobserwowanym miejscem nieszczelności pokrycia dachowego jest maszt antenowy. Nieszczelność ta powoduje zawilgocenie i w dalszej kolejności degradację konstrukcji jętki (fot. nr 17).

Fot. nr 16. Skorodowana krokiew

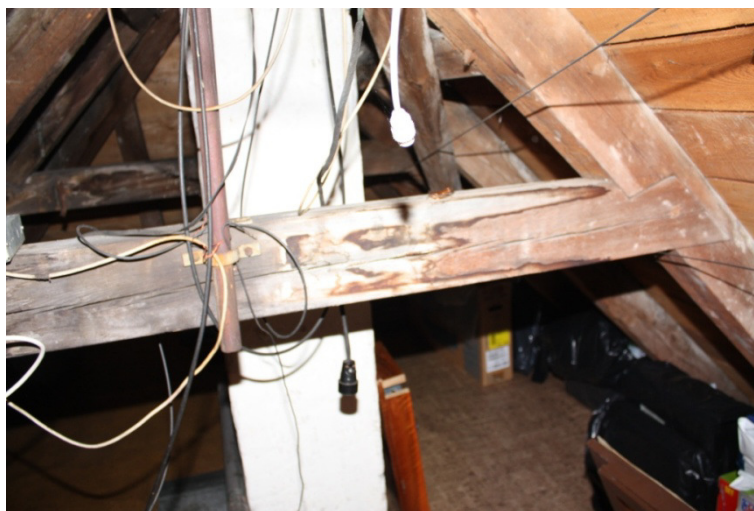
Fot. nr 17. Nieszczelność w miejscu masztu antenowego – zawilgocona jętką

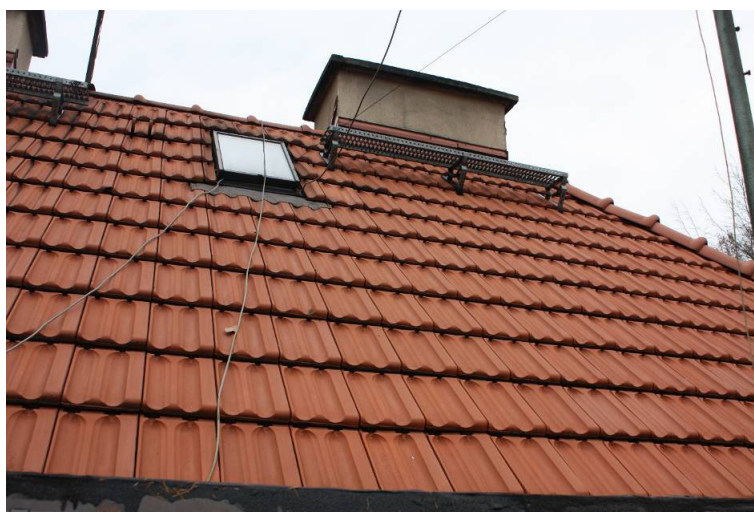
Pokrycie dachu było poddane w ostatnim czasie kapitalnemu remontowi i jest w stanie technicznym dobrym – bez zastrzeżeń (fot. nr 18).

Fot. nr 18. Pokrycie dachu – widok fragmentu południowej połaci

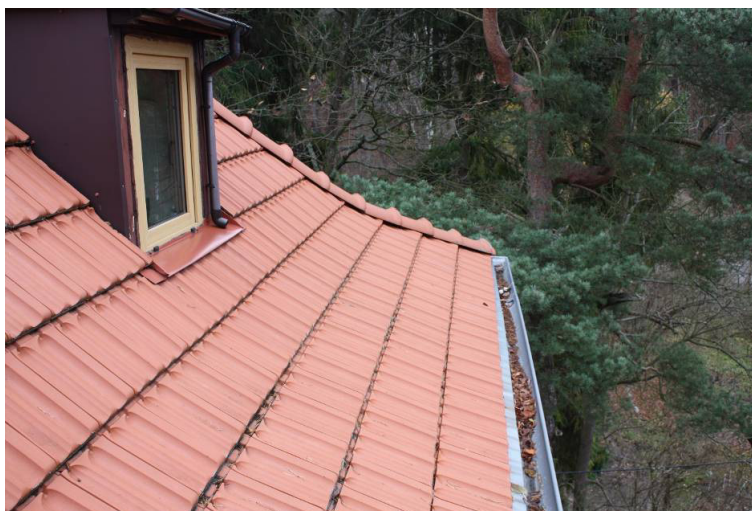
Fot. nr 19. Liście w rynnie

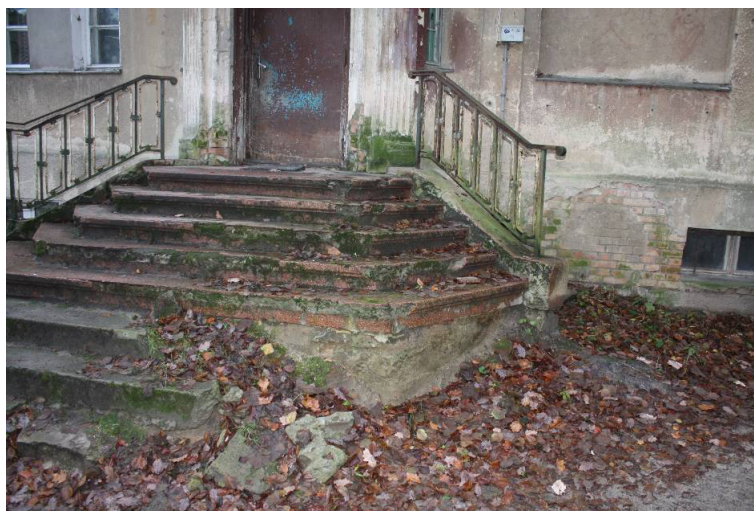
Schody od strony północnej frontowej i od strony wschodniej są w złym stanie technicznym (fot. nr 20). W okładzinach tych schodów występują znaczne ubytki, a w ścianach zewnętrznych - zawilgocenie. Brak utwardzenia podłoża gruntowego przy schodach spowodował znaczne jego obniżenie. Jest to prawdopodobnie przyczyną dobudowania dodatkowych stopni betonowych.

Fot. nr 20. Schody zewnętrzne frontowe od strony północnej – widok ogólny

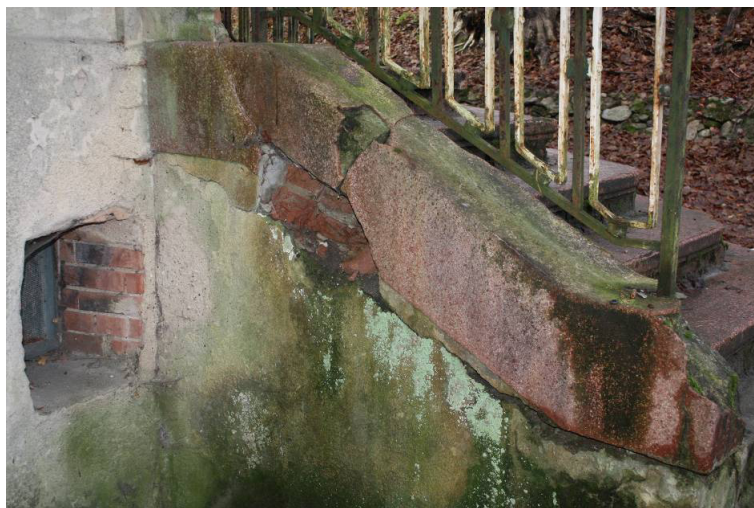
Fot. nr 21. Schody zewnętrzne frontowe od strony północnej – ubytki w okładzinach i zawilgocenie ścian

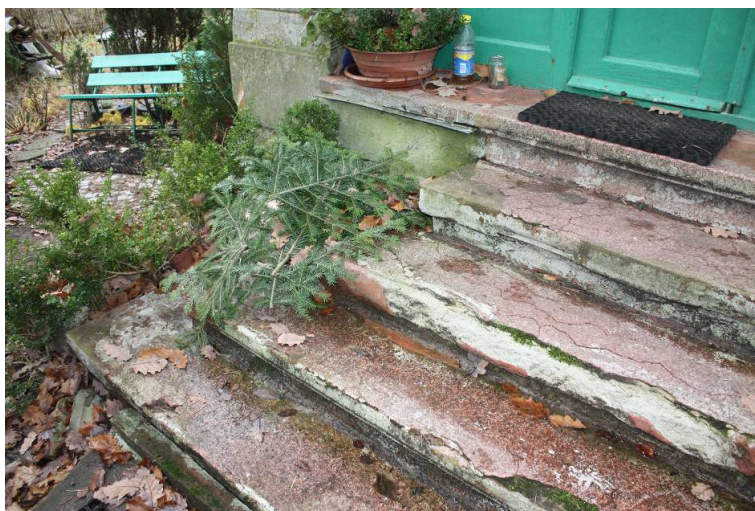
Schody od strony wschodniej są również w złym stanie technicznym (fot. nr 22). Występują na tych schodach znaczne ubytki w okładzinach.

Fot. nr 22. Schody zewnętrzne od strony wschodniej – ubytki w okładzinach

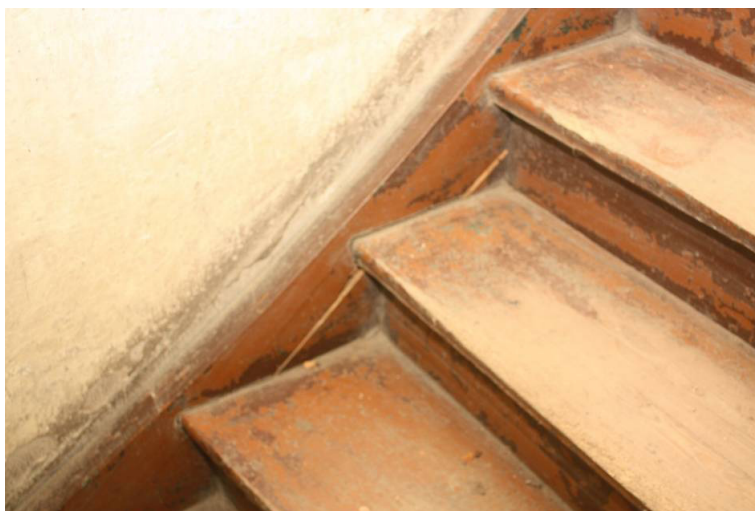
Konstrukcja biegu schodów wiodących z piwnicy na parter jest uszkodzona. Pęknięciu uległ jeden z policzków schodów ( fot. nr 23). Uszkodzenie to może spowodować zagrożenie dla zdrowia i życia ludzi i należy je niezwłocznie naprawić. Ponadto stwierdzono na tym biegu występowania wyszczerbień stopni schodowych (fot. nr 24). Usterki te nie zagrażają bezpieczeństwu.

Fot. nr 23. Uszkodzenie policzka schodów wewnętrznych

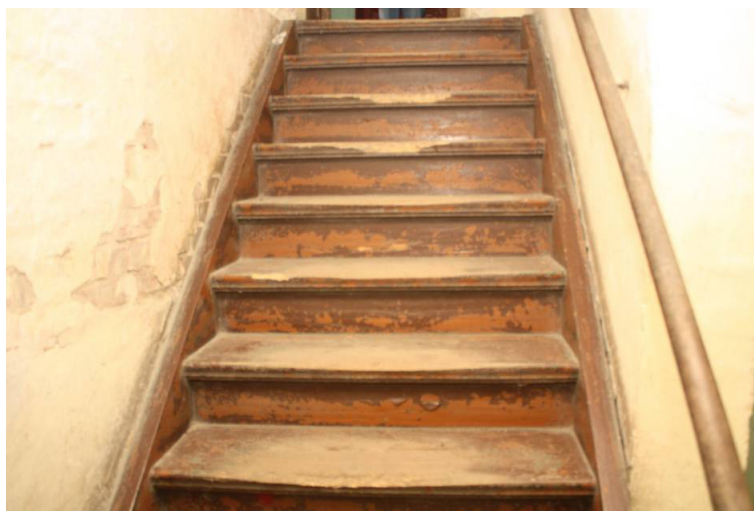
Fot. nr 24. Lokalne uszkodzenia stopni

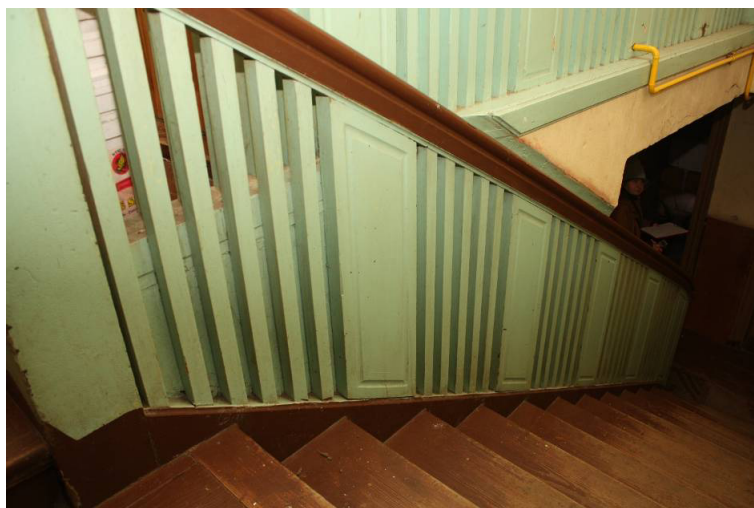
Pozostałe biegi schodów wewnętrznych i balustrady są w dobrym stanie technicznym (fot. nr 25).

Fot. nr 25. Schody wewnętrzne – bieg wiodący z parteru na piętro

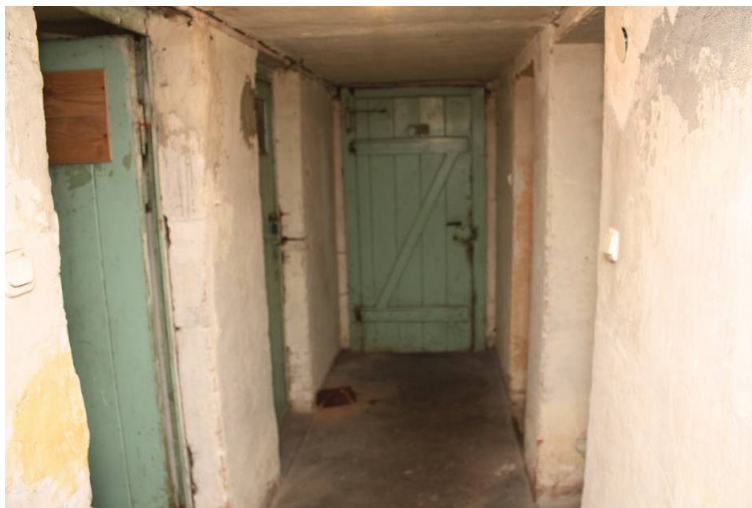
Ogólny opis pomieszczeń: ogólny stan techniczny pomieszczeń piwnicznych jest dobry – stosowny do ich wieku (fot. nr 26), Lokalnie występują na ścianach ubytki tynków, zawilgocenia i zarysowania, które nie mają większego wpływu na konstrukcję budynku. (fot. nr 27 i 28). Stolarka okienna częściowo nadaje się do renowacji, a częściowo do wymiany.

Fot. nr 26. Korytarz w piwnicy – widok ogólny

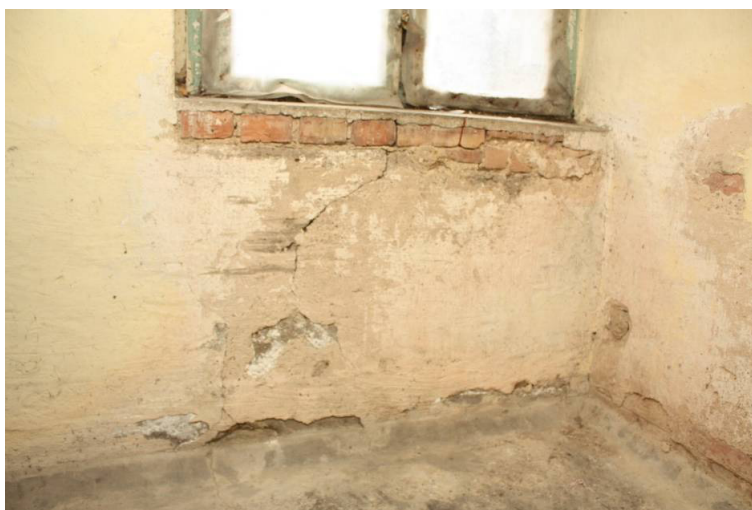
Fot. nr 27. Pomieszczenia piwniczne - zarysowanie ściany pod oknem

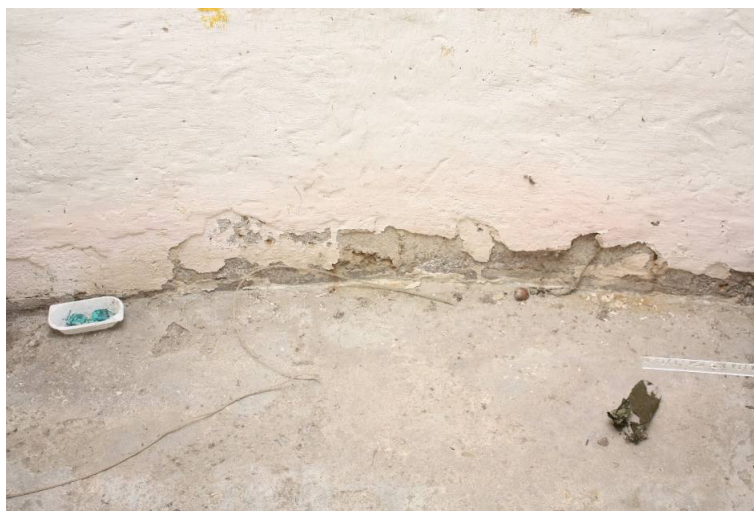
Fot. nr 28. Pomieszczenia piwniczne lokalne zawilgocenie ściany

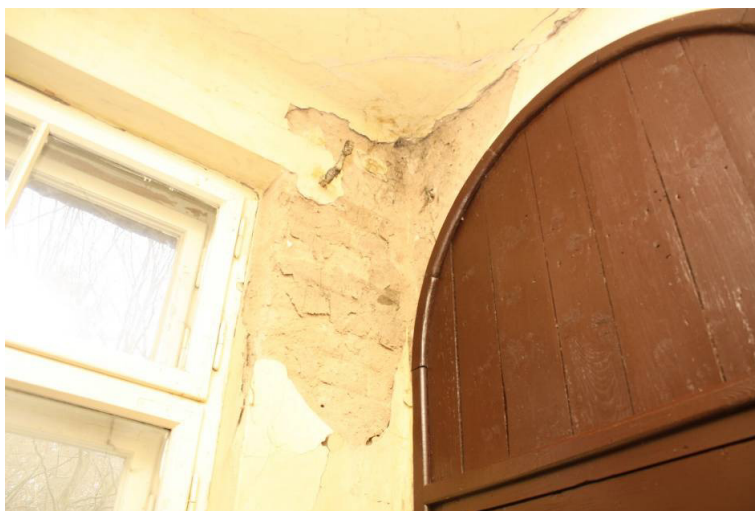
Stan techniczny pomieszczeń dobry – stosowny do wieku. Stwierdzono występowanie nielicznych ubytków w tynku. Największy z tych ubytków zlokalizowany jest na piętrze przy wejściu do mieszkania 2A (fot. nr 29). W złym stanie są również powłoki malarskie ścian i sufitu sieni eliptycznej (fot. nr 30 i 31).

Fot. nr 29. Ubytki tynku na korytarzu

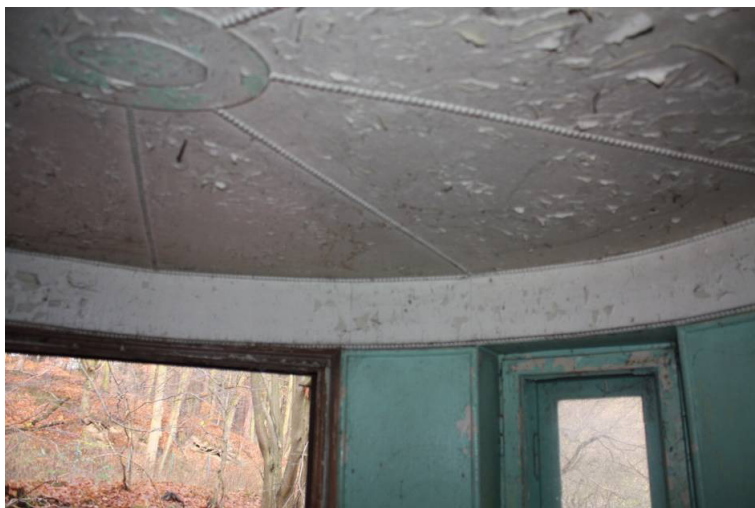
Fot. nr 30. Złuszczenie farby na ścianach i suficie sieni eliptycznej

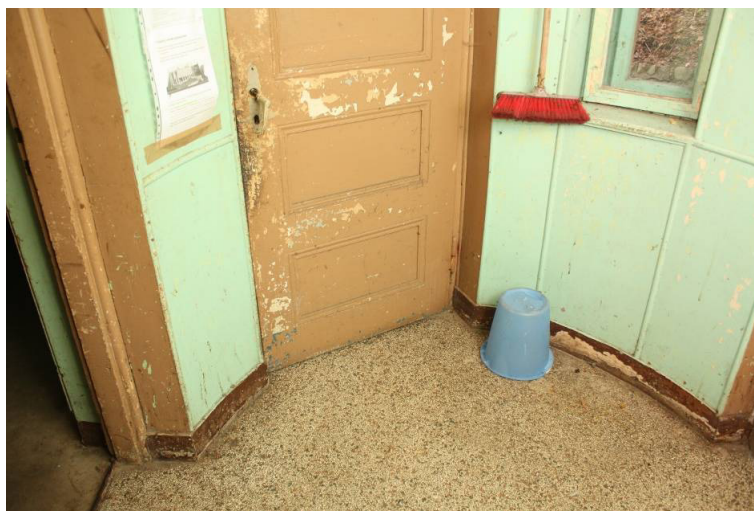
Fot. nr 31. Ściany i posadzka sieni eliptycznej

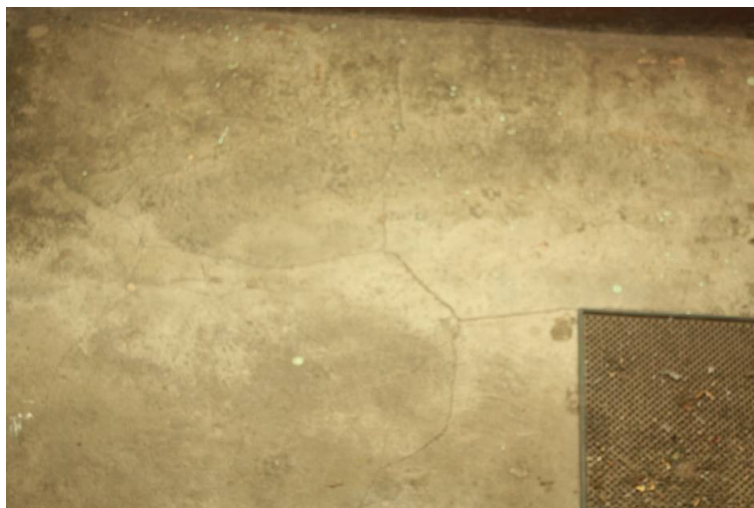
Fot. nr 32. Spękania posadzki na parterze – korytarz

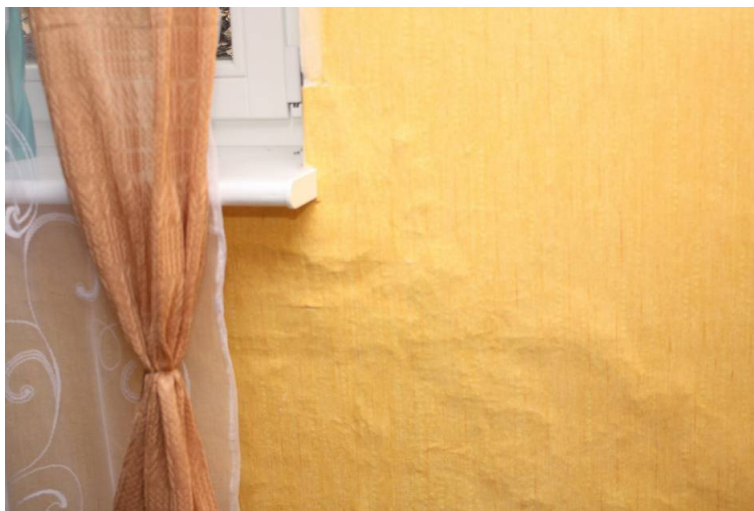
Stan techniczny pomieszczeń jest stosunkowo dobry. Lokalnie na ścianach stwierdzano występowanie wilgoci przykryte tapetą i powłokami malarskimi (fot. nr 33). Stan techniczny nieogrzewanej toalety jest zły nadający się do remontu (fot. nr 34).

Fot. nr 33. Mieszkanie nr 4, duży pokój – ślady wilgoci zamaskowane tapetą

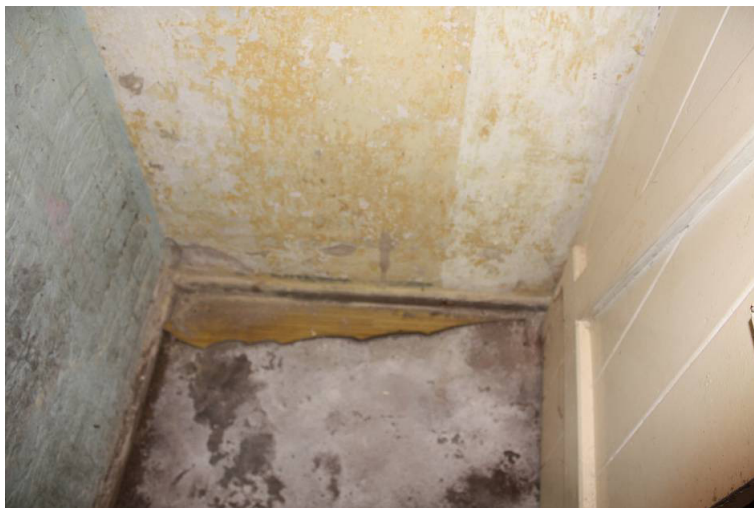
Fot. nr 34. Toaleta należąca do mieszkania nr 4

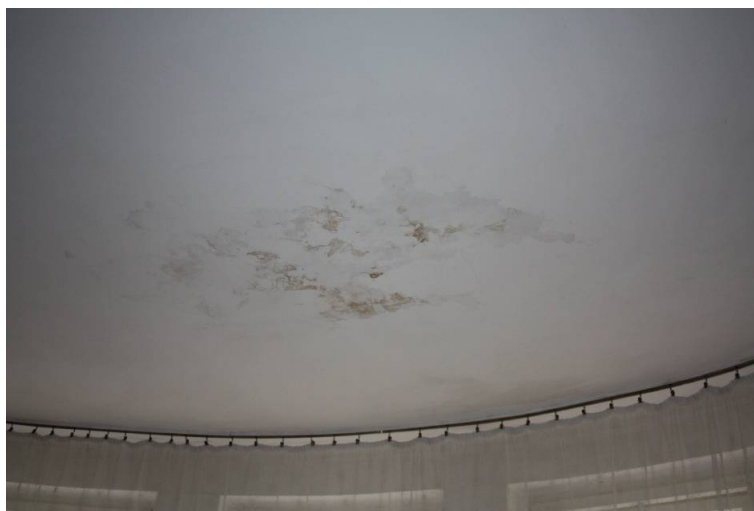
W dużym pokoju występuje świeży, intensywny zaciek spowodowany nieszczelnością tarasu powyżej (fot. nr 38).

Fot. nr 38. Mieszkanie nr 1 – duży pokój– zacieki na suficie

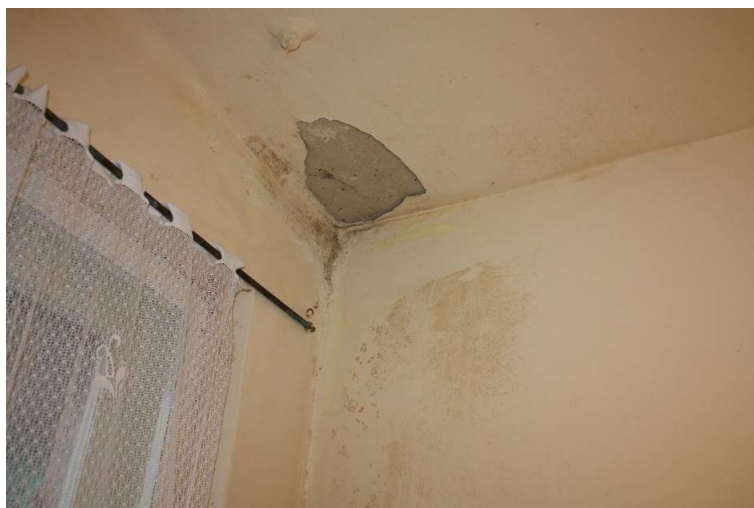
W pomieszczeniach na ścianach stwierdzono liczne ślady przemarzania ścian (fot. nr 39 i 40).

Fot. nr 39. Mieszkanie nr 1 – łazienka– ubytki tynku na suficie; przemarzanie ściany

Stwierdzono również ubytki tynku w łazience na suficie (fot. nr 39). W pomieszczeniu ganka stwierdzono uszkodzenia tynku spowodowane zalewaniem z tarasu powyżej (fot. nr 41).

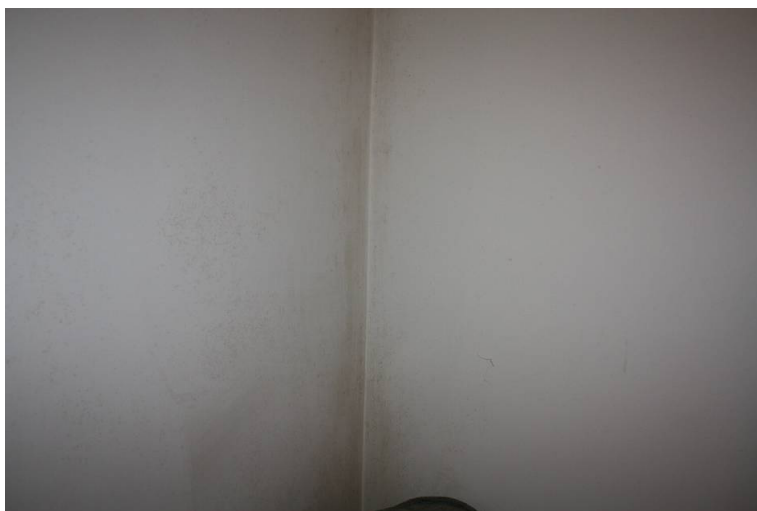
Fot. nr 40. Mieszkanie nr 1 - przemarzanie w narożniku ściany

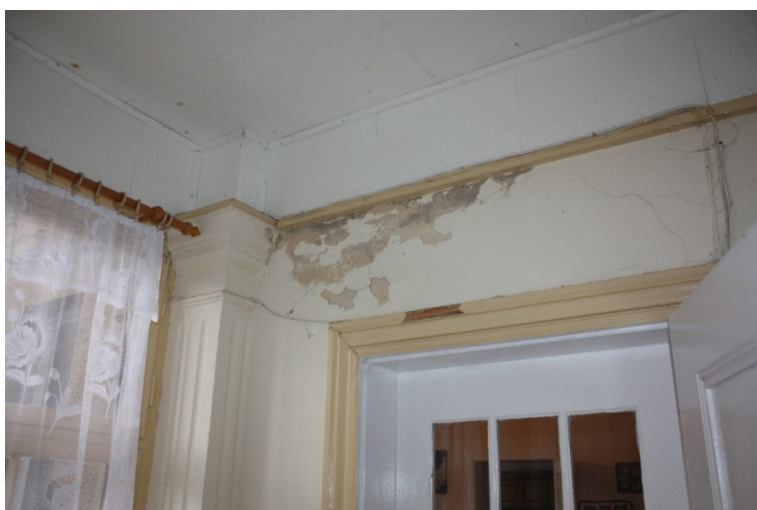
Fot. nr 41. Mieszkanie nr 1 – zalanie ściany na ganku

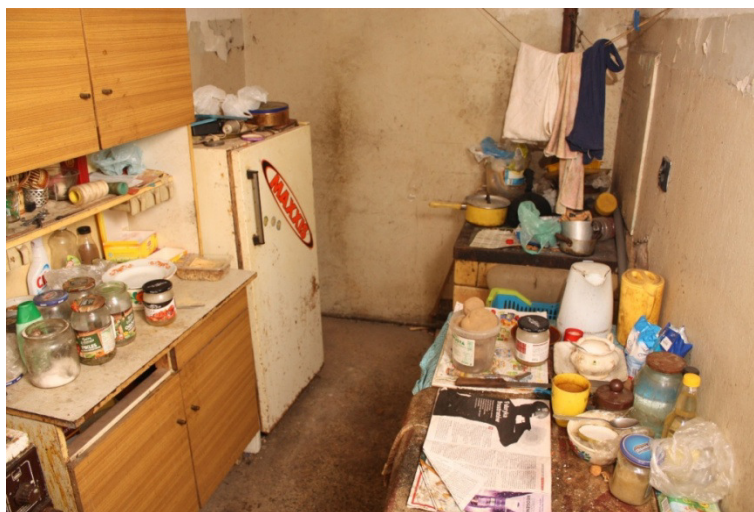
Fot. nr 42. Mieszkanie nr 1A – kuchnia - skrajne zaniedbania w użytkowaniu mieszkania

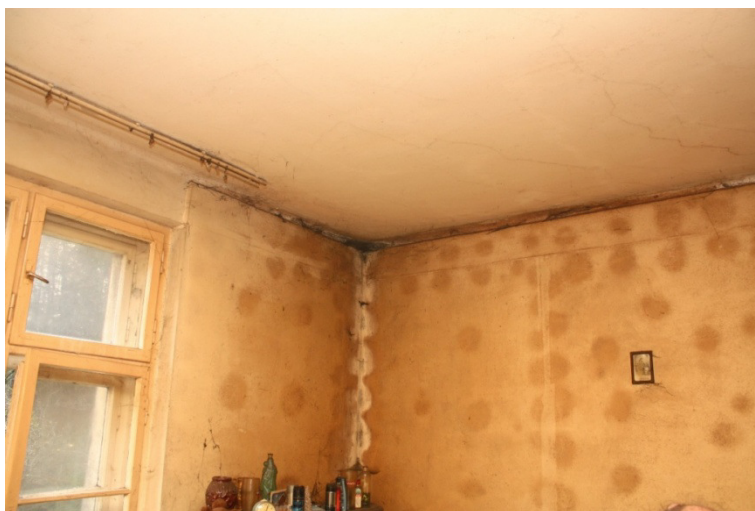
Na ścianach pokoju i werandy stwierdzono bardzo dużo śladów przemarzania i zagrzybienia (fot. nr 43 i 44).

Fot. nr 43. Mieszkanie nr 1A – pokój - skrajne zaniedbania w użytkowaniu mieszkania. Widoczna ściana ocieplona od wewnątrz płytą g-k, przemarzanie w miejscu kładzenia kleju

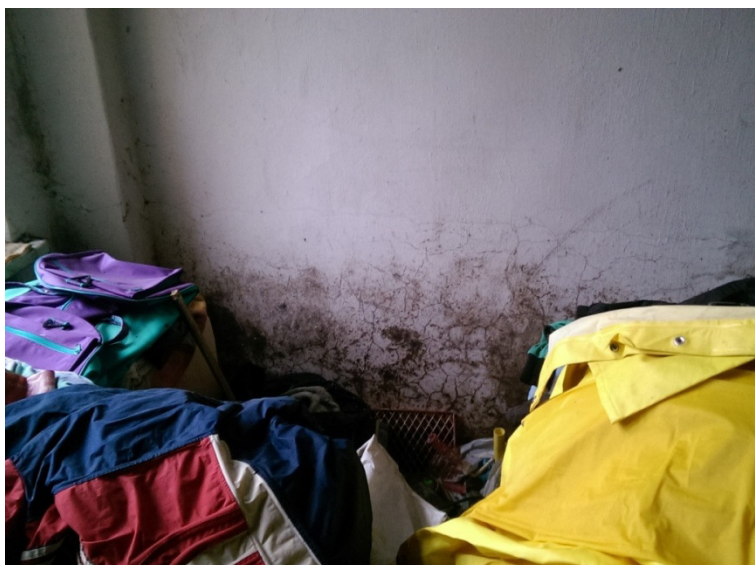
Fot. nr 44. Mieszkanie nr 1A – weranda - skrajne zaniedbania w użytkowaniu mieszkania, widoczne zagrzybenie ściany

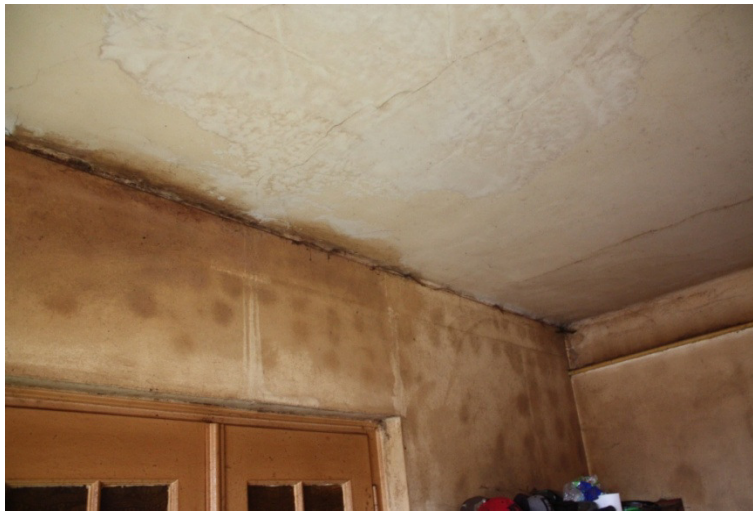
W strefie przejścia z pokoju na werandę stwierdzono zacieki spowodowane nieszczelnością tarasu powyżej (fot. nr 45 i 46).

Fot. nr 45. Mieszkanie nr 1A – zacieki od tarasu powyżej

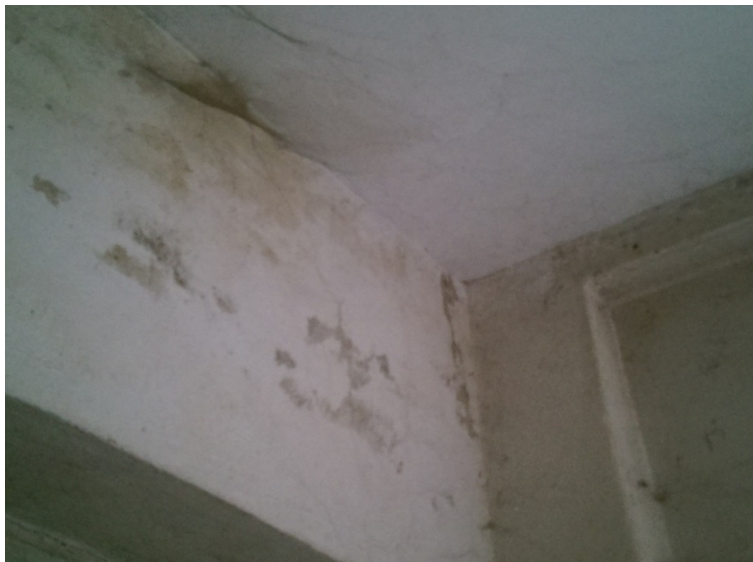
Fot. nr 46. Mieszkanie nr 1A – zacieki od tarasu powyżej – widok od strony werandy

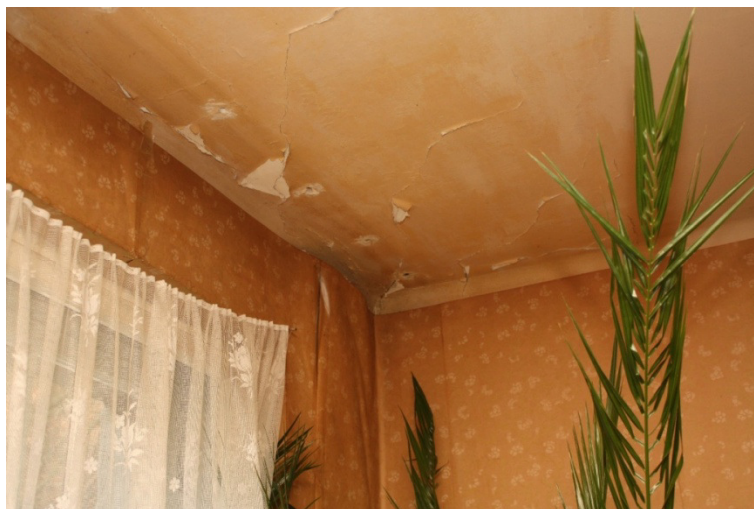
Również w dużym pokoju na suficie stwierdzono zacieki i ślady przemarzania ścian (fot. nr 48). Przy wejściu na taras stwierdzono ubytki tynku (fot. nr 49). W małym pokoju na suficie występuje również zacieki (fot. nr 50).

Fot. nr 48. Mieszkanie nr 2 – zacieki na suficie w dużym pokoju

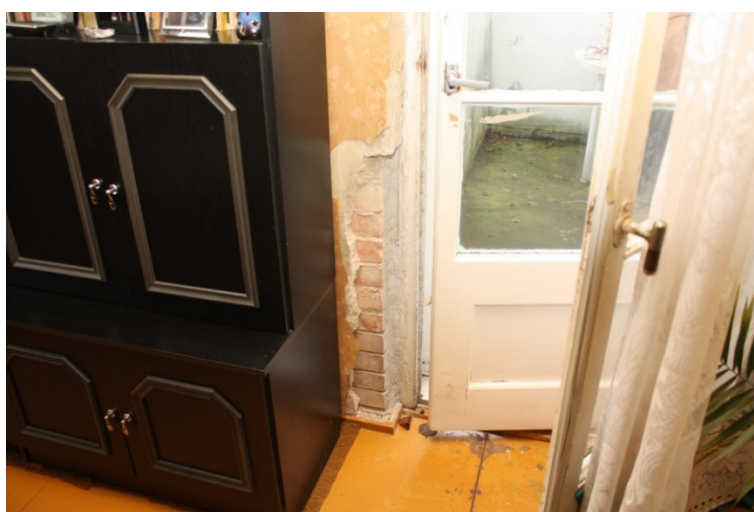
Fot. nr 49. Mieszkanie nr 2 – ubytki tynku przy wejściu na taras w dużym pokoju

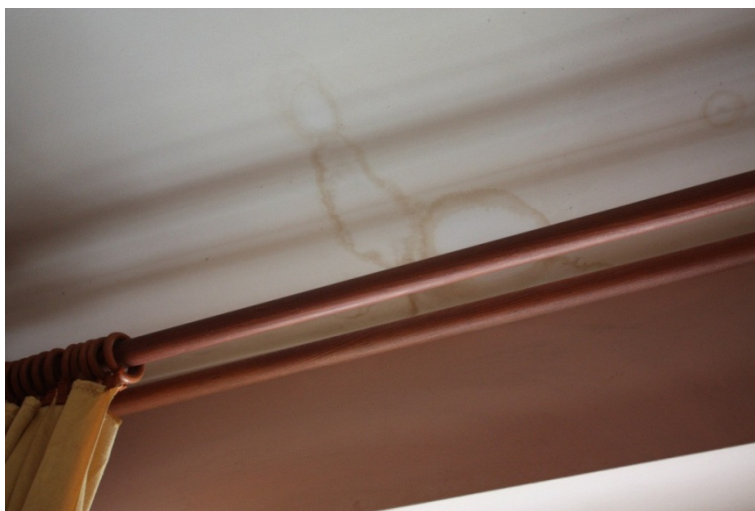
Fot. nr 50. Mieszkanie nr 2 – zaciek na suficie w małym pokoju

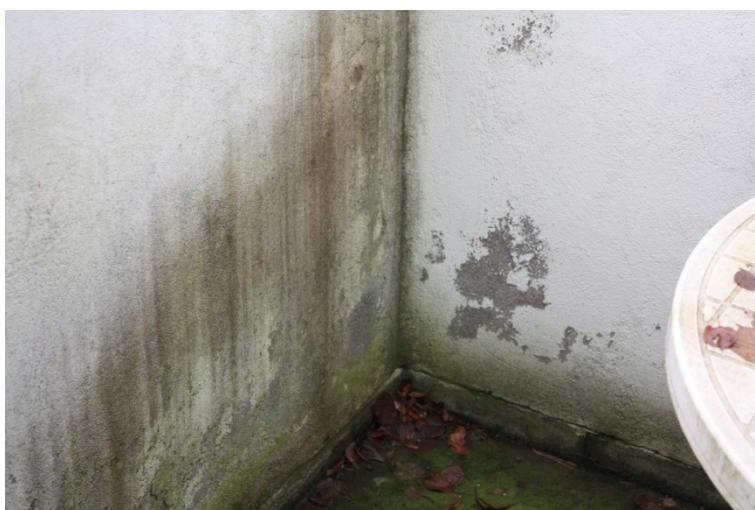
Ściany pełne stanowiące balustrady tarasu są nieznacznie zawilgocone (fot. nr 51). Na nadprożu okiennym od strony tarasu stwierdzono występowanie rysy (fot. nr 52). Rysa ta nie stanowi zagrożenia dla konstrukcji budynku.

Fot. nr 51. Mieszkanie nr 2 – zawilgocone ściany tarasu

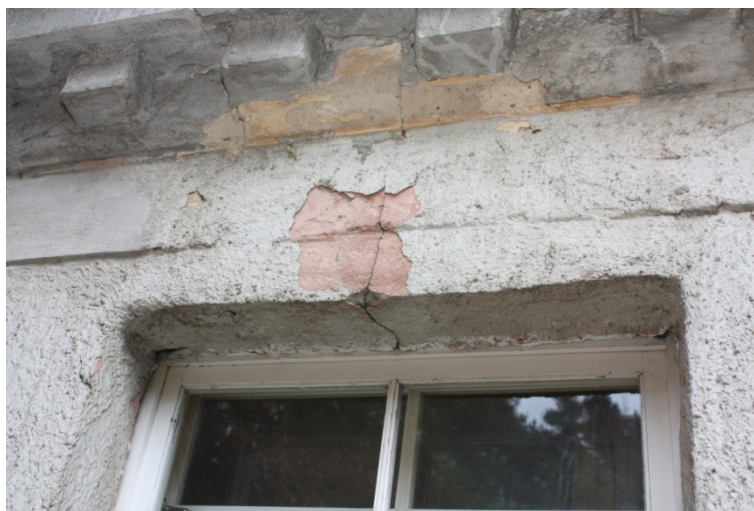
Fot. nr 52. Mieszkanie nr 2 – rysa na nadprożu okiennym

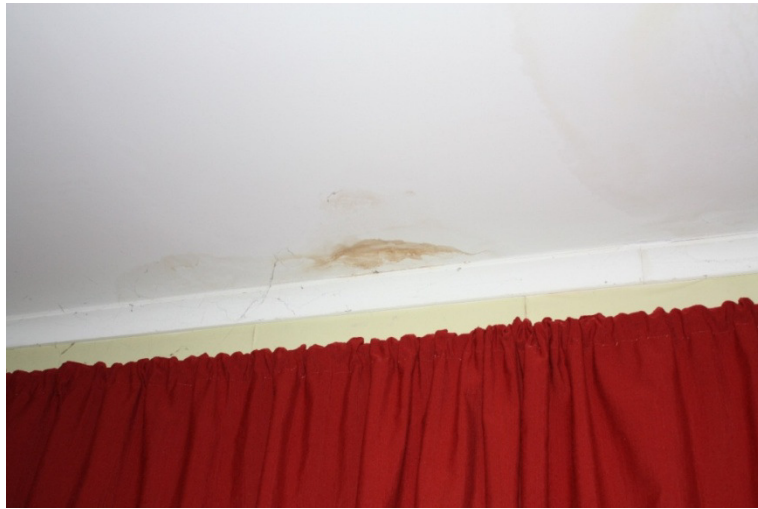
Fot. nr 53. Mieszkanie nr 3 – zaciek na suficie w pokoju

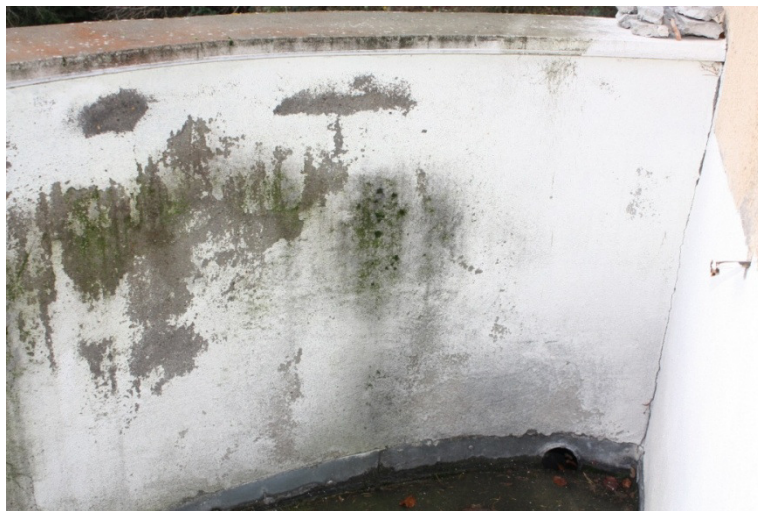
Ściany pełne stanowiące balustrady tarasu na obu tarasach są zawilgocone (fot. nr 54).

Fot. nr 54. Mieszkanie nr 3 – zawilgocone ściany tarasu

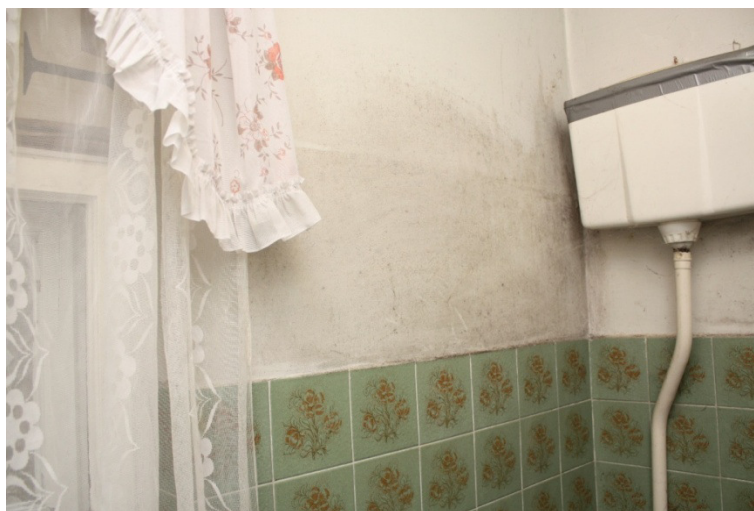
Fot. nr 55. Mieszkanie nr 3 – przemazanie ścian w toalecie

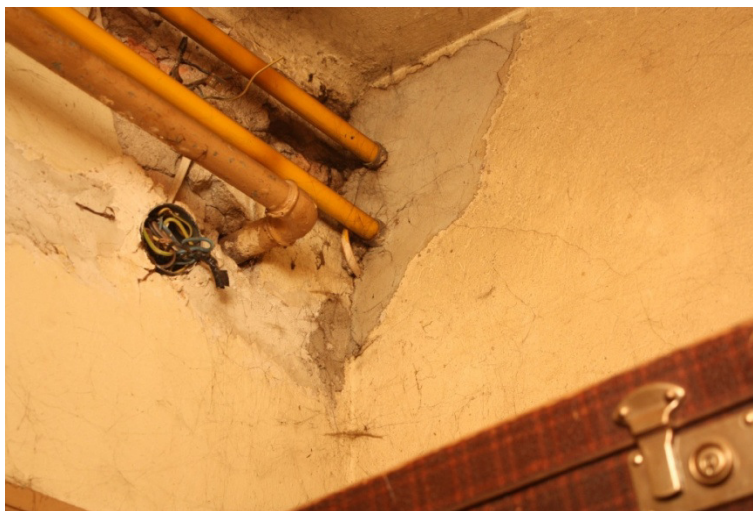
Instalacja elektryczna w budynku pozostawia wiele do życzenia. Na fotografiach nr 47, 60, 61 i 62 pokazano tylko niektóre, przykładowe, niewłaściwe rozwiązania, które mogą stanowić zagrożenie dla bezpieczeństwa pożarowego i zagrożenia dla ludzi. Takie przykłady można zaobserwować w prawie każdym pomieszczeniu. Należy wykonać przegląd i analizę poprawności tych instalacji. Instalacje wykonane wadliwie należy naprawić.

Fot. nr 60. Przykłady wadliwie wykonanych i użytkowanych instalacji elektrycznych
