| <b>TEMAT</b> | <b>INWENTARYZACJA<br/>ARCHITEKTONICZNO – BUDOWLANA BUDYNKU<br/>WRAZ Z EKSPERTYZĄ BUDOWLANO – KONSTRUKCYJNĄ<br/>DOTYCZĄCĄ STANU TECHNICZNEGO OBIEKTU</b> |
| <b>OBIEKT</b> | BUDYNEK MIESZKALNY WIELORODZINNY<br>ul. Spacerowa 16, 80-330 Gdańsk<br>dz. nr 26 obr. 005 |

| <b>FAZA PROJEKTU</b> | <b>INWENTARYZACJA ARCHITEKTONICZNO – BUDOWLANA</b> |

| | Data opracowania | 12.2016 |

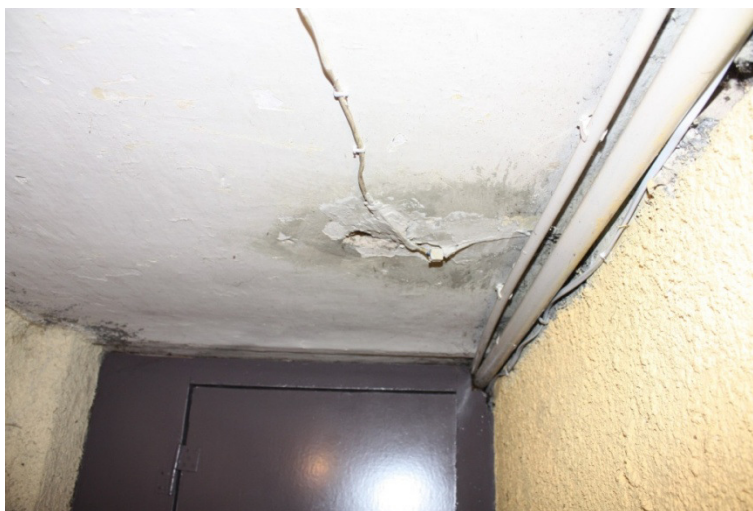
Instalacja elektryczna w budynku pozostawia wiele do życzenia. Na fotografiach nr 47, 60, 61 i 62 pokazano tylko niektóre, przykładowe, niewłaściwe rozwiązania, które mogą stanowić zagrożenie dla bezpieczeństwa pożarowego i zagrożenia dla ludzi. Takie przykłady można zaobserwować w prawie każdym pomieszczeniu. Należy wykonać przegląd i analizę poprawności tych instalacji. Instalacje wykonane wadliwie należy naprawić.

Fot. nr 61. Przykłady wadliwie wykonanych i użytkowanych instalacji elektrycznych

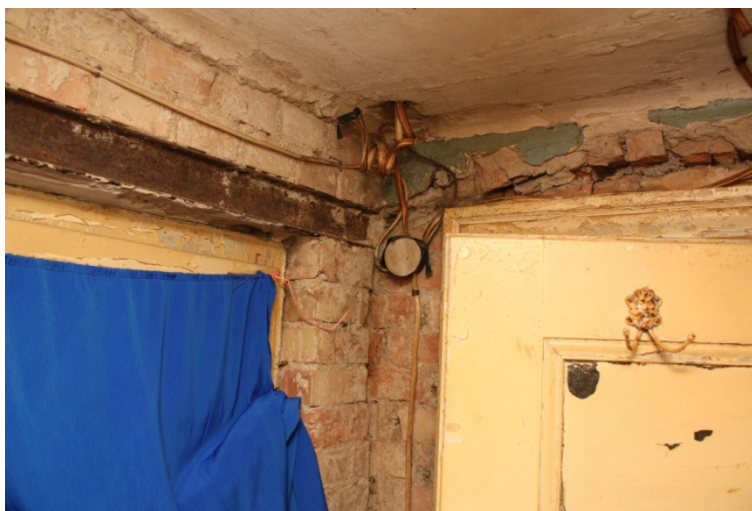
Fot. nr 62. Przykłady wadliwie wykonanych i użytkowanych instalacji elektrycznych
