**PROGRAM PRAC KONSERWATORSKO - RESTAURATORSKICH**  
**BUDYNKU PRZY UL. DICKENSA 2 W GDAŃSKU**

**GDAŃSK, listopad 2018**

- 5.3. **PRZEDMIOT OPRACOWANIA** program prac konserwatorskich i restauratorskich
  - 5.4. **ZAKRES OPRACOWANIA** program prac konserwatorskich i restauratorskich, wytyczne konserwatorskie

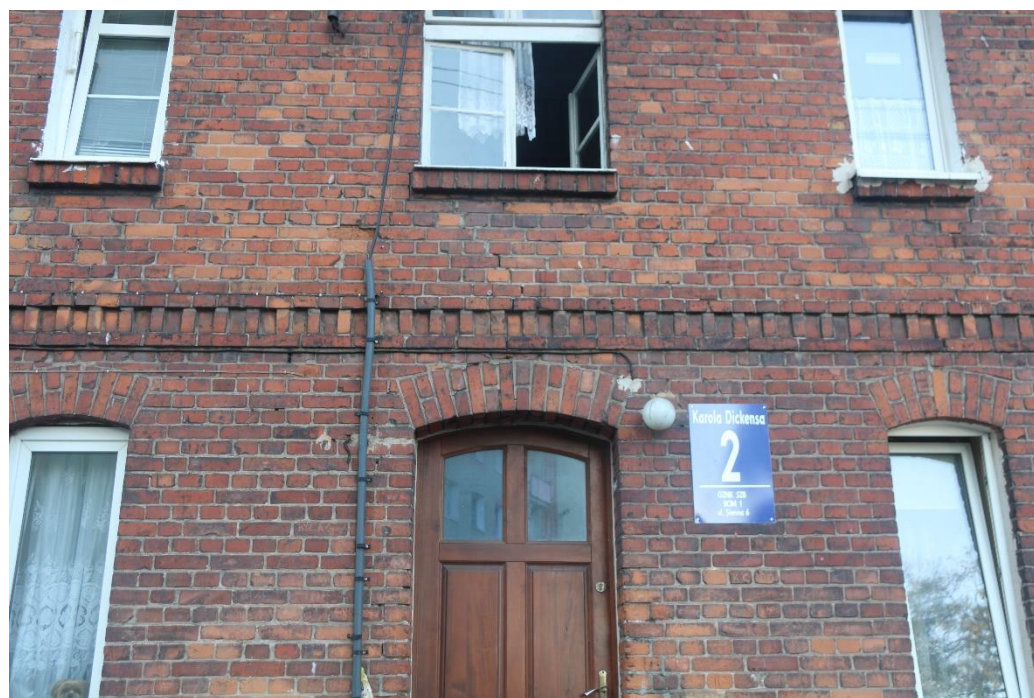
Według ekspertyzy stanu technicznego przyczyną powstania uszkodzeń ścian zewnętrznych budynku w postaci ich zarysowań jest prawdopodobnie zmiana struktury gruntu pod murami fundamentowymi budynku, spowodowana niewłaściwym odprowadzeniem wód opadowych z dachu w bliskie sąsiedztwo ścian.

2. Gdańsk, ul. Karola Dickensa 2. Elewacja południowo – zachodnia. Widoczne zniszczenia elewacji: pionowo przebiegające nad otworem wejściowym spękanie, czarne nawarstwienia na powierzchni cegieł.

Poszczególne zniszczone elementy budynku należy naprawić. Uszkodzeniu uległa konstrukcja muru ścian budynku. Do wzmocnienia konstrukcji budynku zaleca się użycie systemu wykorzystującego pręty śrubowe oraz kotwy ze stali nierdzewnej, mocowane na zaprawę systemową według projektu konstruktora.

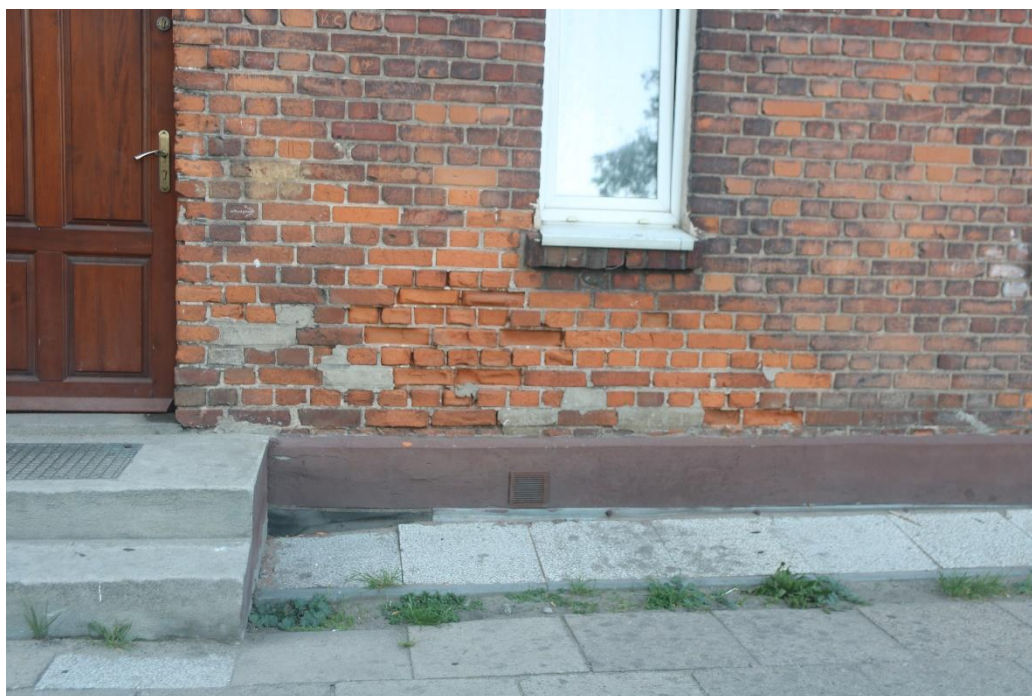
W kondygnacji parteru widoczne są głębokie ubytki cegieł, powstałe w wyniku działania wody opadowej, intensywniejszego w partii przyziemia oraz nieestetyczne uzupełnienia ubytków cegieł, wykonane w szczelnej zaprawie cementowej.

3. **Gdańsk, ul. Karola Dickensa 2.** Elewacja południowo – zachodnia. Widoczne zniszczenia muru w partii parteru: głębokie ubytki cegieł, nieestetycznie wykonane uzupełnienia lica muru w szczelnej zaprawie cementowej.

Ceglano lico muru oraz fryz miejscowo posiadają głębokie ubytki cegieł. Wymagają one uzupełnienia. Większe ubytki uzupełnić należy cegłą dopasowaną do cegieł oryginalnie występujących pod względem właściwości, rozmiaru i koloru. Mniejsze ubytki należy uzupełnić zaprawą mineralną, barwioną w masie, po uprzednim wzmocnieniu zbrojeniem z drutu odpornego na korozję.

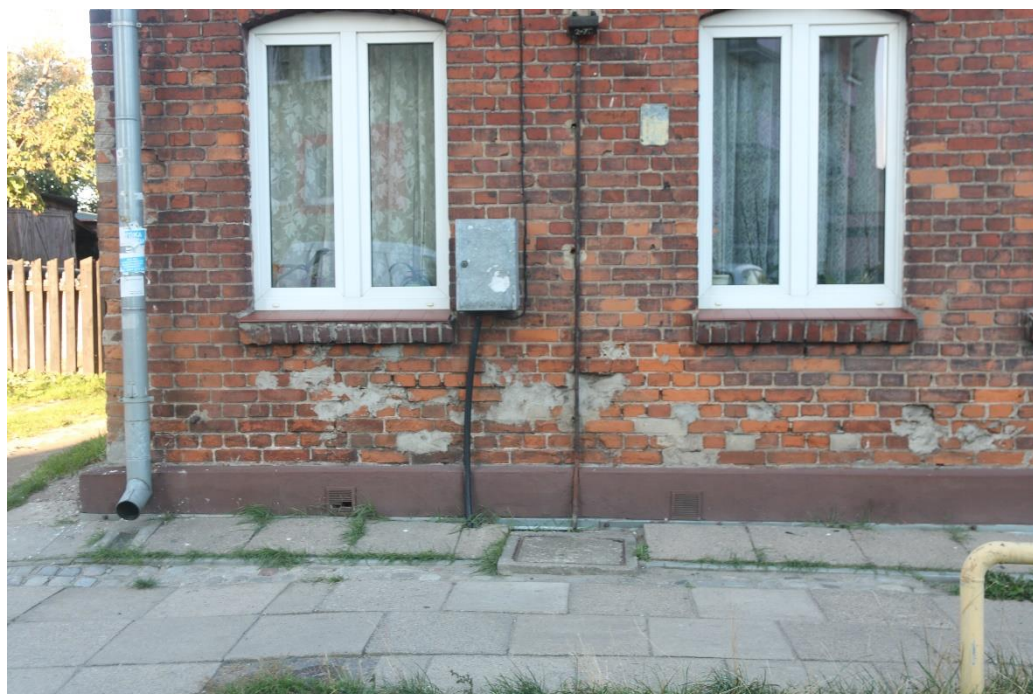
4. **Gdańsk, ul. Karola Dickensa 2.** Elewacja południowo – zachodnia. Widoczne zniszczenia muru elewacji frontowej kondygnacji parteru: głębokie ubytki cegieł, uzupełnienia wykonane w szczelnej zaprawie cementowej.

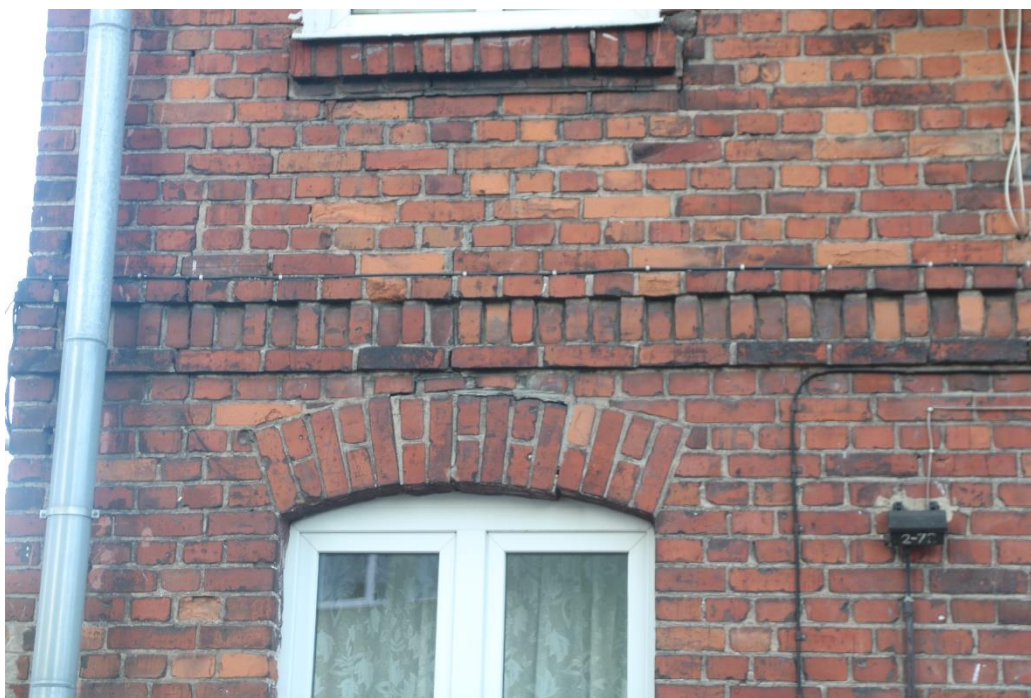
5. **Gdańsk, ul. Dickensa 2.** Elewacja południowo – zachodnia. Widoczne zniszczenia konstrukcji muru: przebiegające pionowo spękania nadproża okiennego.

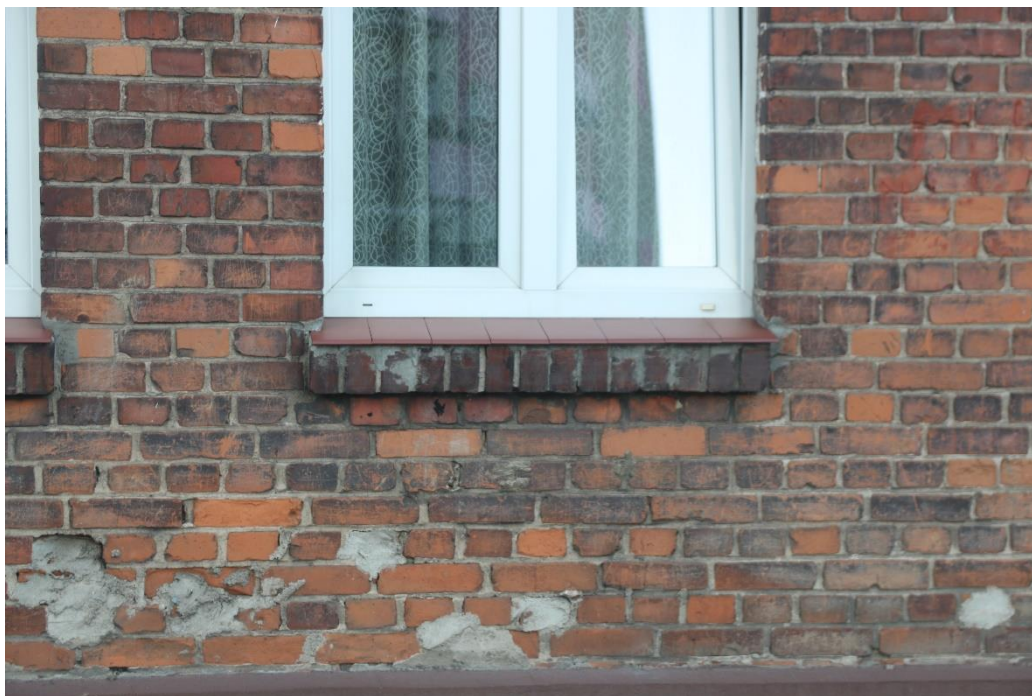
6. **Gdańsk, ul. Karola Dickensa 2.** Elewacja południowo – zachodnia. Widoczne parapety z okładziną wykonaną z kafli, nieestetycznie wykonane uzupełnienia ubytków cegieł w zaprawie cementowej,

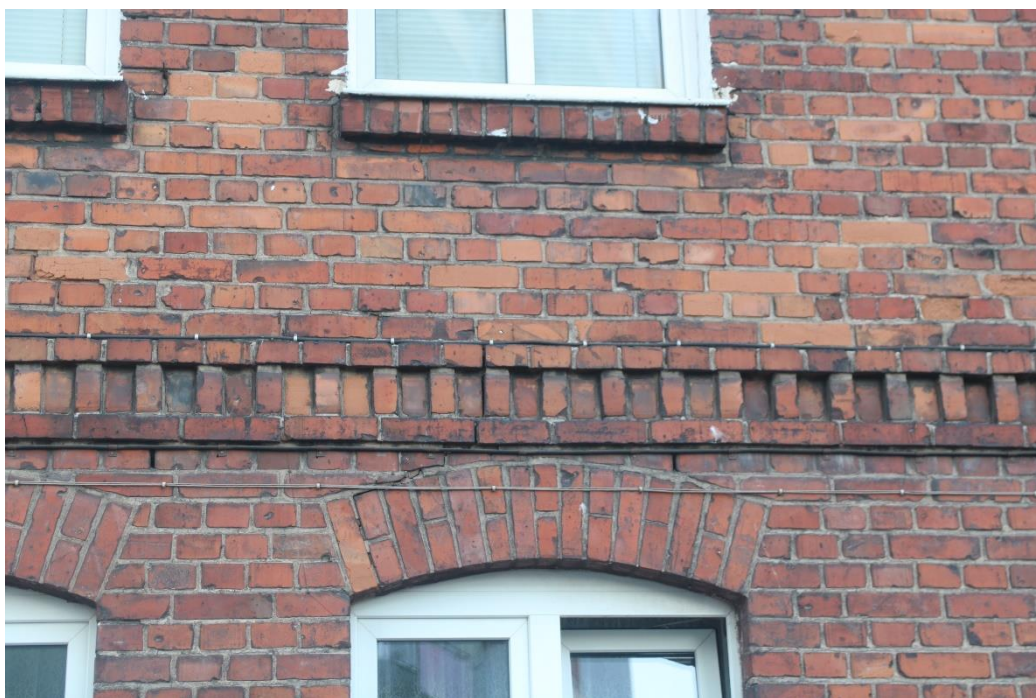
7. **Gdańsk, ul. Karola Dickensa 2.** Elewacja południowo – zachodnia. Widoczne spękania strukturalne nadproża okiennego.

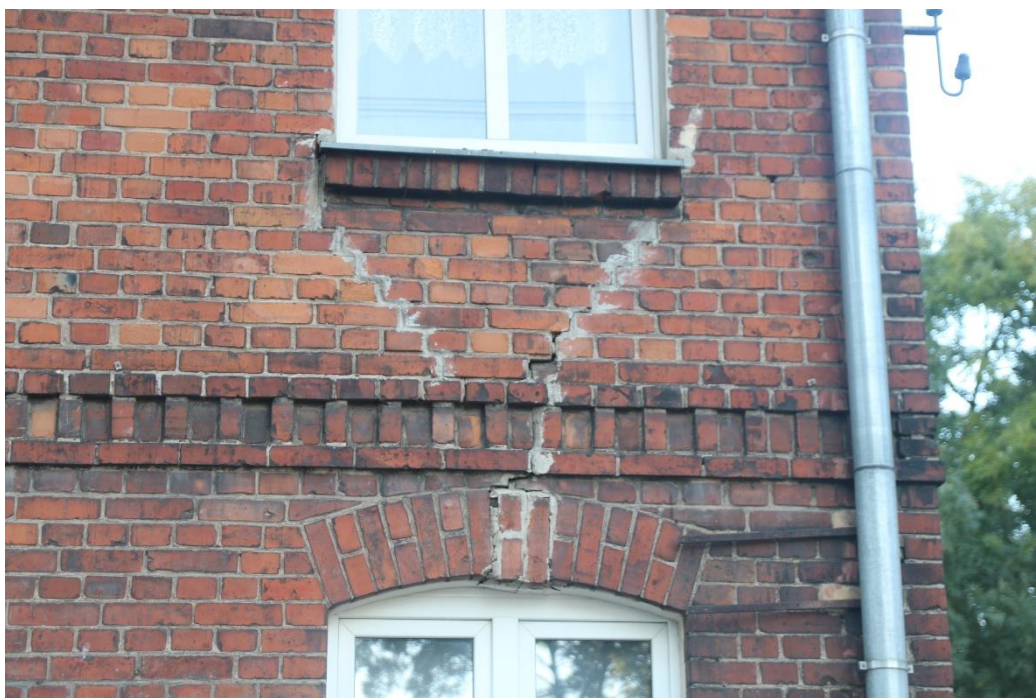
8. **Gdańsk, ul. Karola Dickensa 2.** Elewacja południowo – zachodnia. Widoczne zniszczenia struktury muru oraz nadproża okiennego.

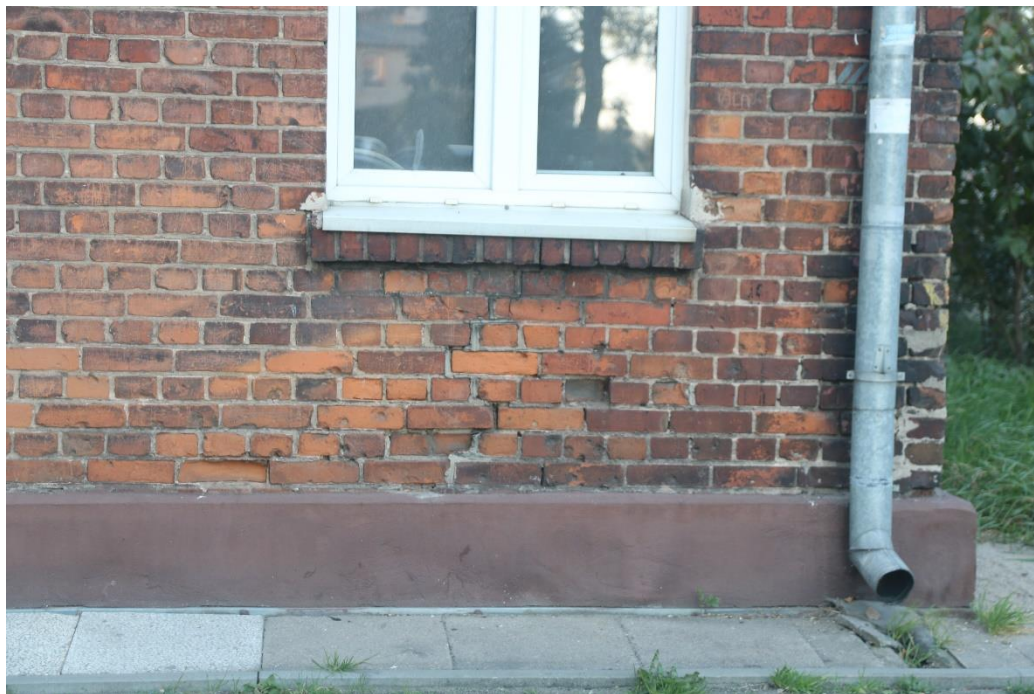
9. **Gdańsk, ul. Dickensa 2.** Elewacja południowo – zachodnia. Widoczne zniszczenia muru elewacji: głębokie ubytki cegieł, ubytki spoinowania narożnika, czarne nawarstwienia na powierzchni cegieł.

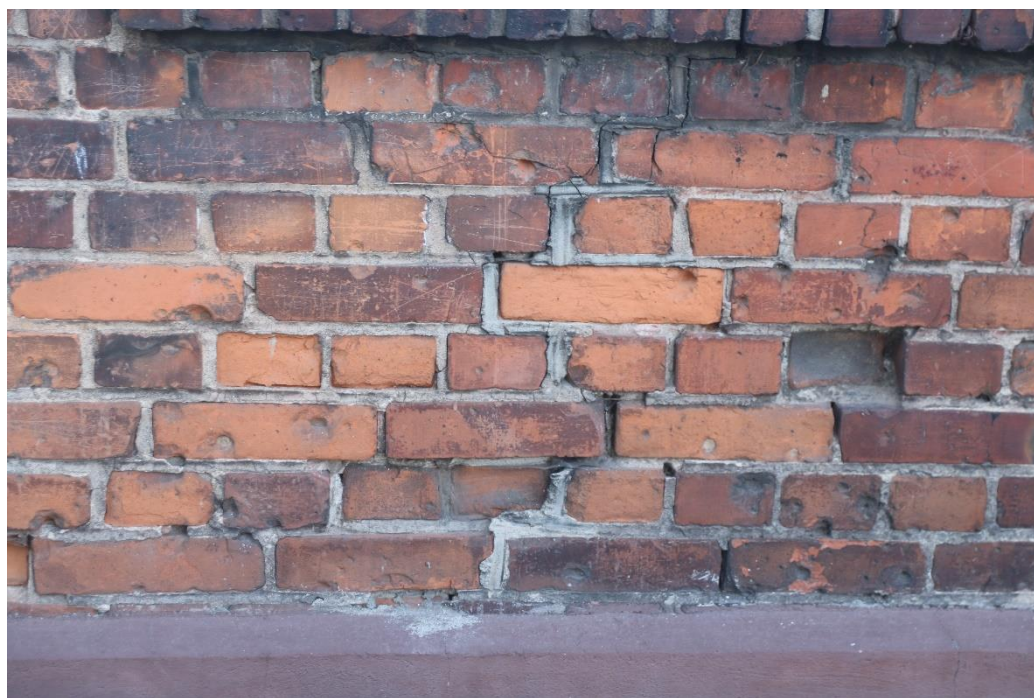
10. **Gdańsk, ul. Dickensa 2.** Elewacja południowo – zachodnia. Widoczne zniszczenia struktury muru, głębokie ubytki cegieł, ubytki spoinowania, czarne nawarstwienia na powierzchni cegieł.

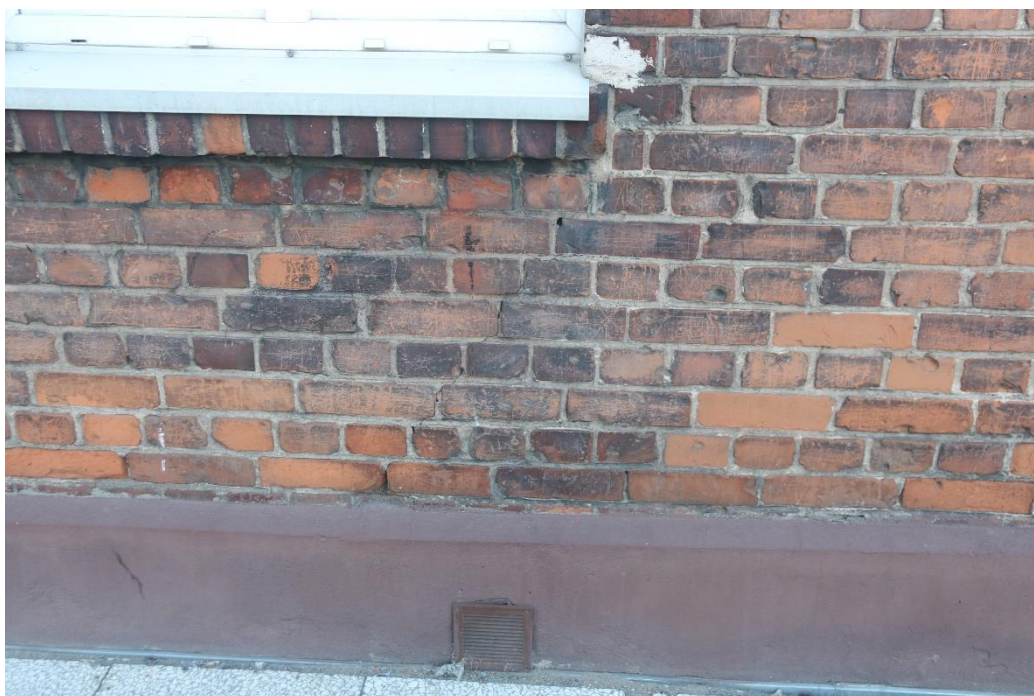
**11. Gdańsk, ul. Dickensa 2.** Elewacja południowo – zachodnia. Widoczne spękania struktury muru, przebiegające od parapetu do cokotu, czarne nawarstwienia na cegłach.

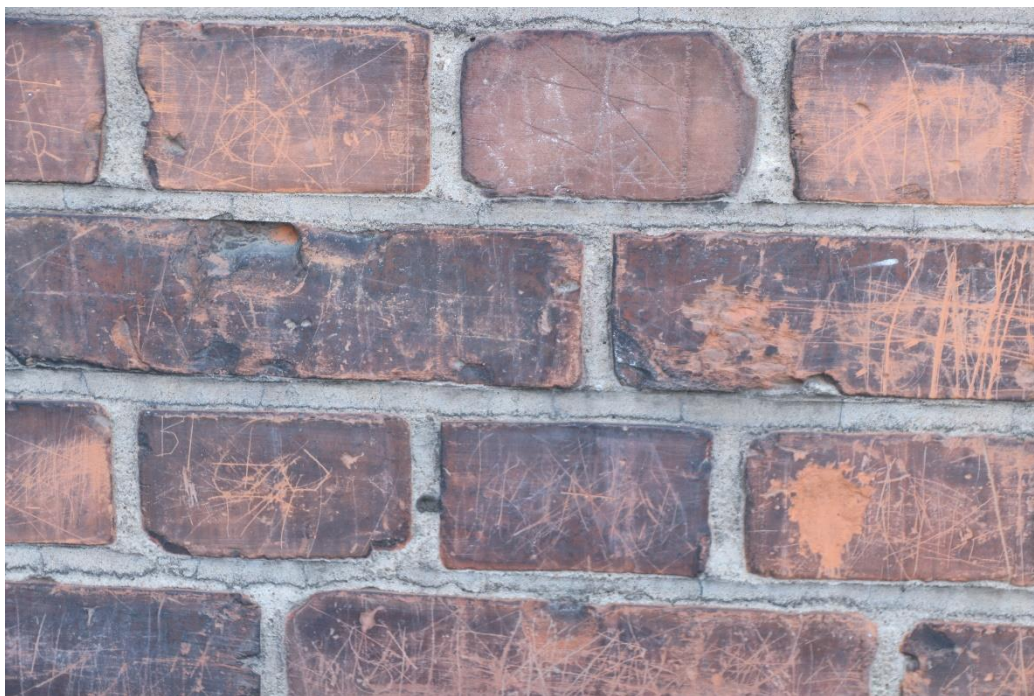
**12. Gdańsk, ul. Dickensa 2.** Elewacja południowo – zachodnia. Czarne nawarstwienia na powierzchni cegieł, powierzchniowe ubytki, szczelna spoina.

Powierzchnię muru pokrywają czarne, korozyjne nawarstwienia. Do usunięcia z powierzchni czarnych nawarstwień proponuje się zastosowanie metody mechanicznej z użyciem miękkiego ścierniwa podawanego pod niskim ciśnieniem (np. metoda „le gommage”). Dopuszcza się podobne metody spełniające postawione powyżej warunki (np. mikropiaskarki z odpowiednim kruszywem).

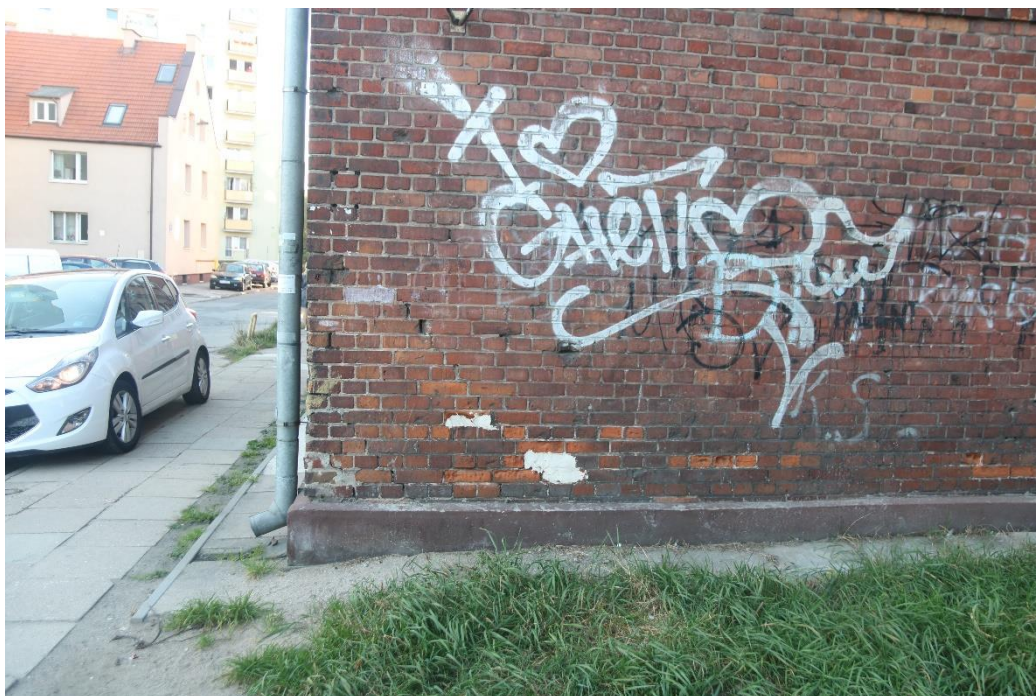
**14. Gdańsk, ul. Karola Dickensa 2. Elewacja południowo – wschodnia. Widoczne spękanie konstrukcji muru, ubytki cegieł, czarne nawarstwienia na ceglach, napisy graffiti.**

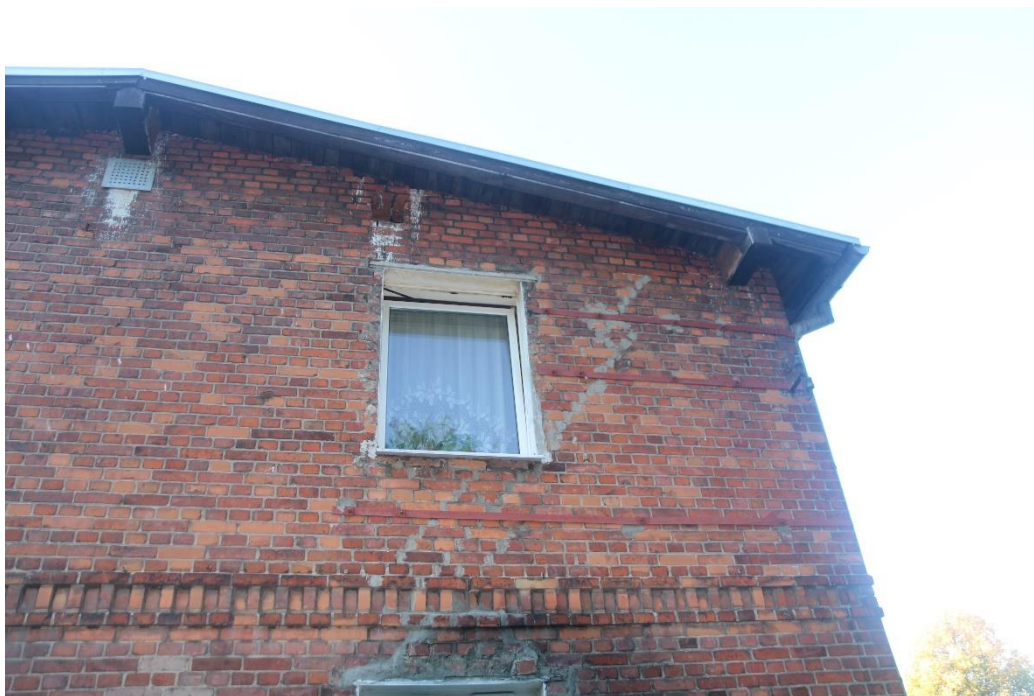
15. Gdańsk, ul. Karola Dickensa 2. Widoczne klamry spinające narożnik budynku na wysokości pierwszego piętra.

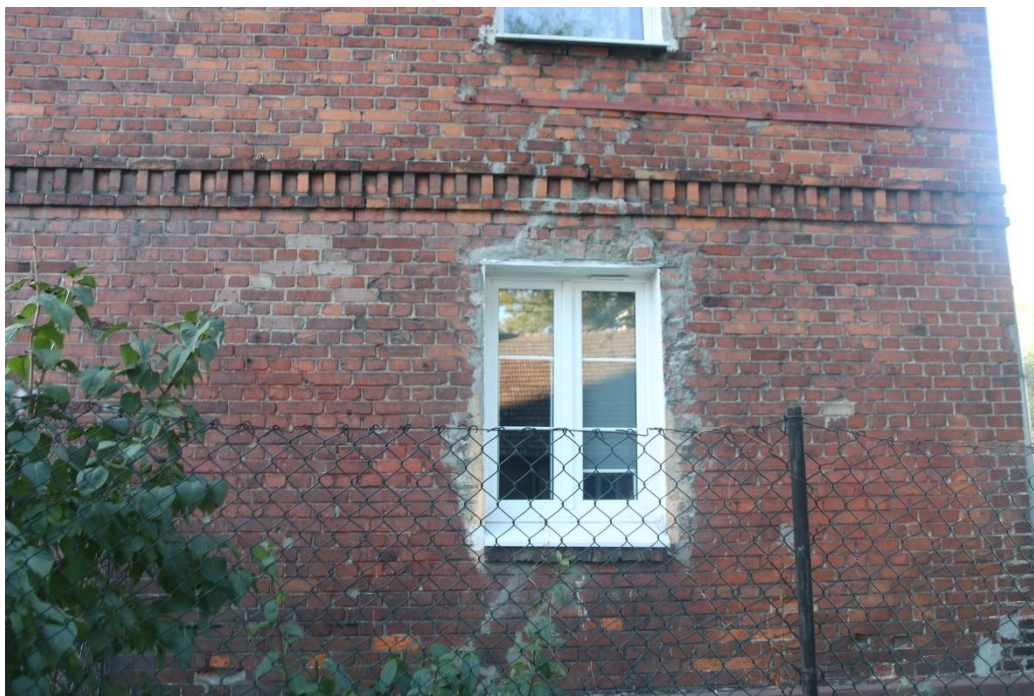
16. Gdańsk, ul. Karola Dickensa 2. Elewacja południowo – wschodnia. Widoczne nieestetycznie wykonane naprawy muru otworu okiennego.

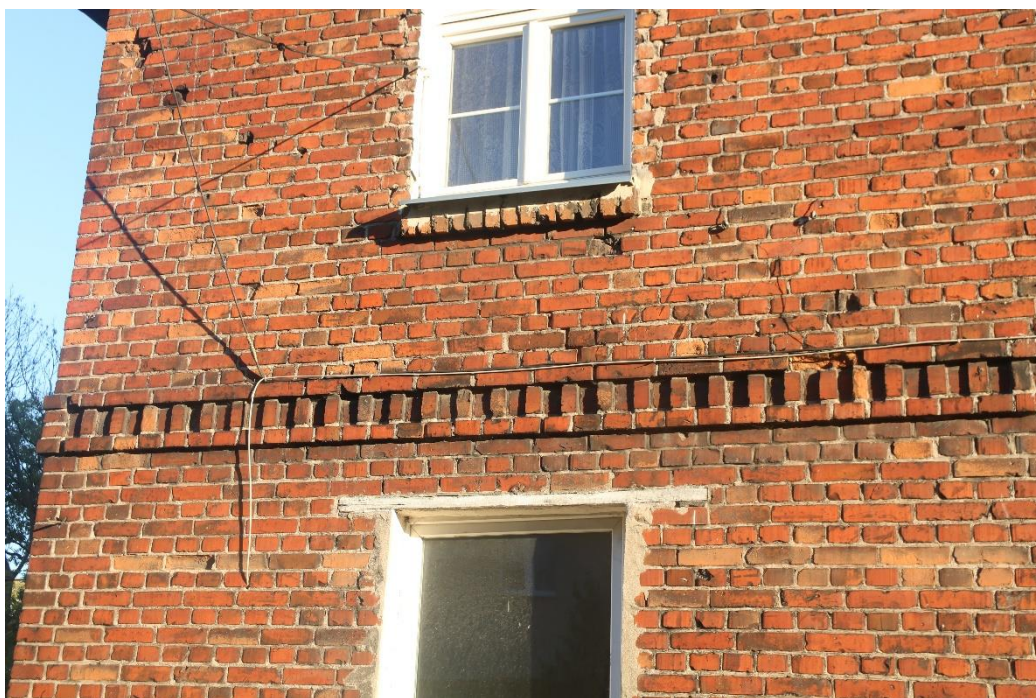
**19. Gdańsk, ul. Karola Dickensa 2. Elewacja północno – zachodnia.** Widoczne spękania konstrukcji muru przebiegające od parapetu okna, naprawa nadproża.

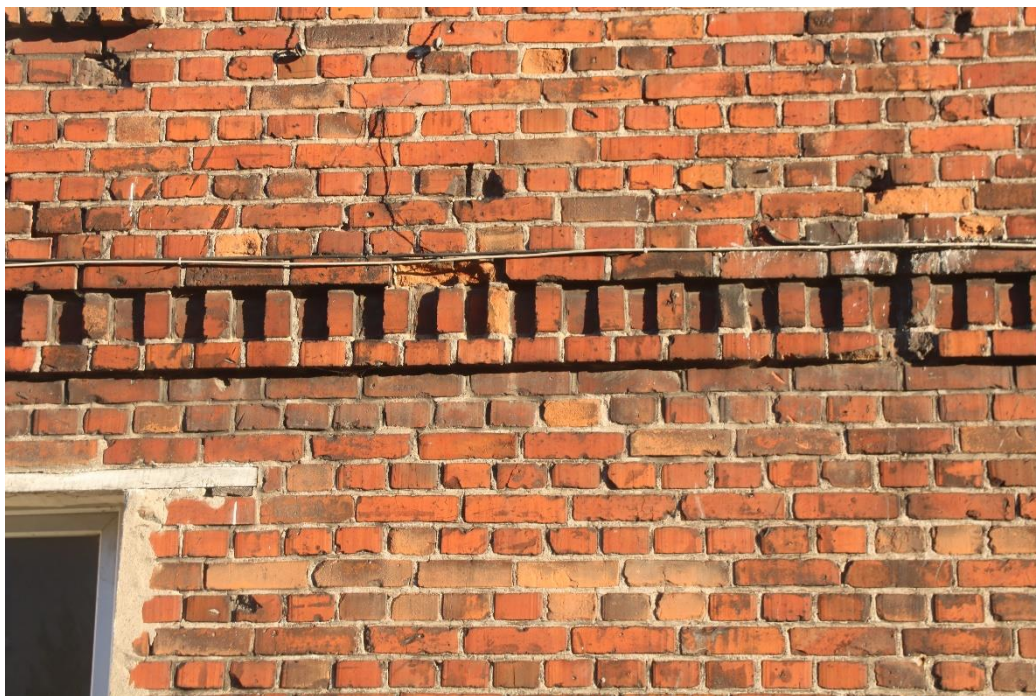
**20. Gdańsk, ul. Karola Dickensa 2. Elewacja północno – zachodnia.** Widoczne zniszczenia cegieł fryzu: głębokie ubytki cegieł.

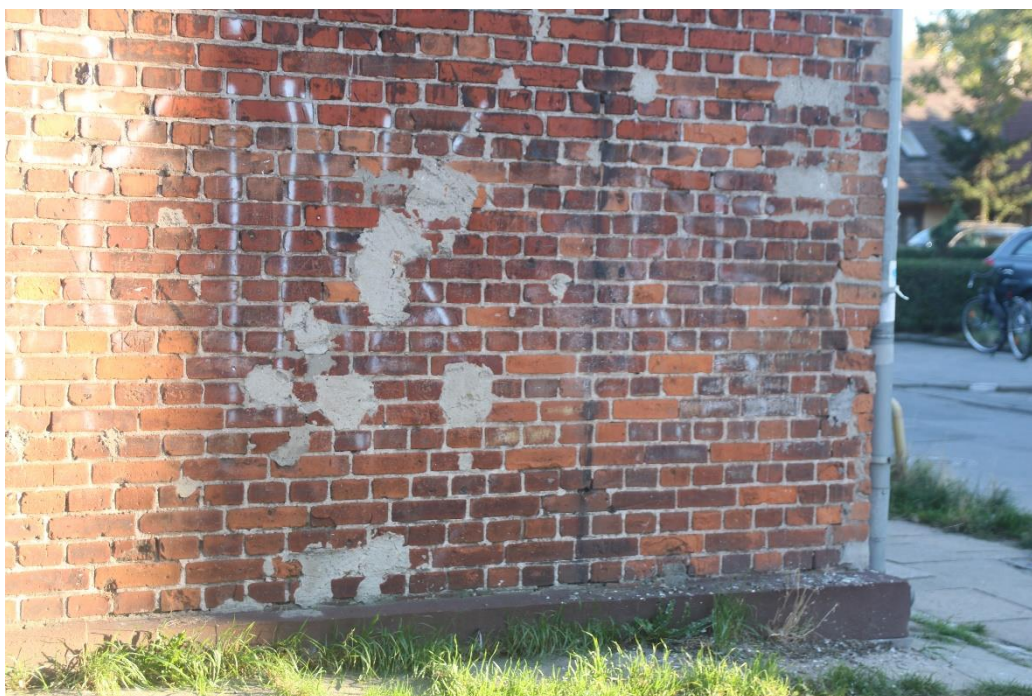
**21. Gdańsk, ul. Karola Dickensa 2. Elewacja północno – zachodnia.** Widoczne zniszczenia muru: nieestetycznie wykonane naprawy w szarej zaprawie.

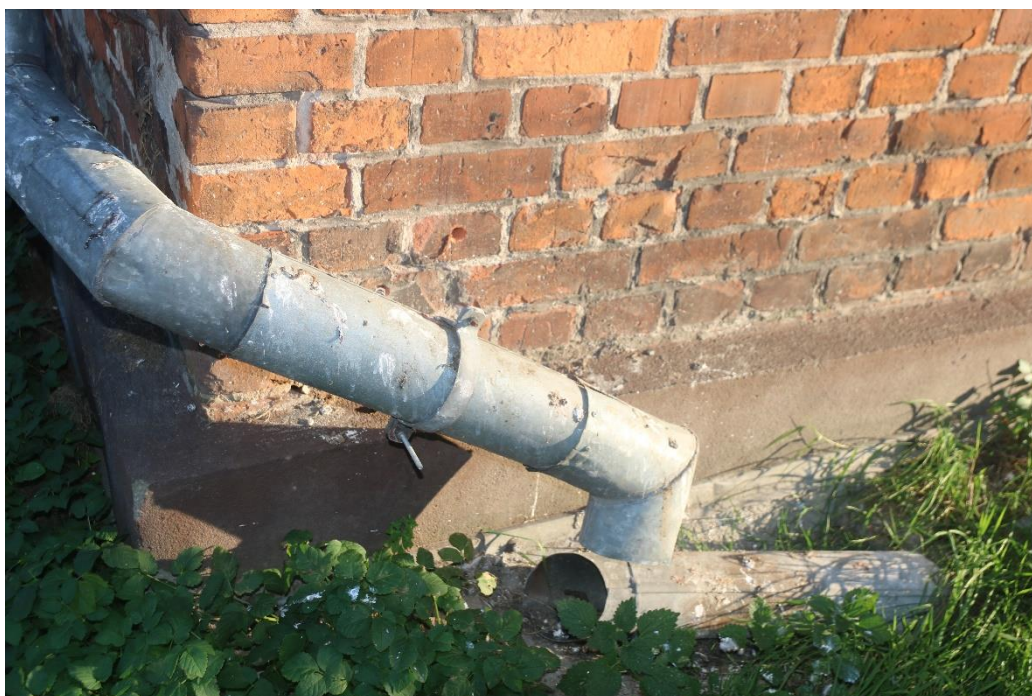
Rura spustowa w narożniku wschodnim odprowadza wody betonowym korytem rynnowym na odległość około 3 m od ściany budynku, pozostałe rury spustowe odprowadzają wody opadowe w pobliże ścian budynku.

**22. Gdańsk, ul. Karola Dickensa 2. Elewacja północno – zachodnia.** Widoczna rura spustowa i sposób odprowadzenia wody opadowej.

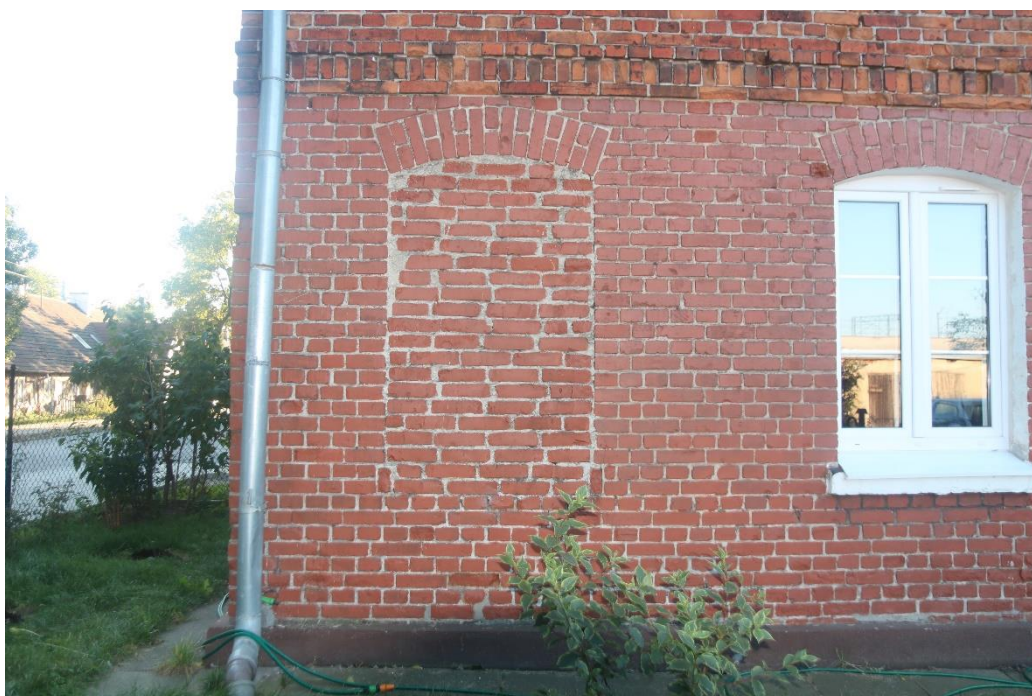
Współcześnie pomalowane zostało lico ceglane w kondygnacji parteru. Zamurowane zostały skrajne okna tylnej elewacji. Mur wypełnienia tych otworów okiennych nie powtarza istniejącego kowadełkowego wątku muru elewacji. Pojedyncze ceglane parapety okienne przykryte zostały ceramicznymi kaflami lub posiadają różnego rodzaju opierzenia blacharskie, są otynkowane w partii piętra elewacji od podwórza.

**24. Gdańsk, ul. Karłowicza 2. Elewacja północno – wschodnia. Fragment parteru z wtórnie pomalowanym na ciemnoczerwono licem muru.**

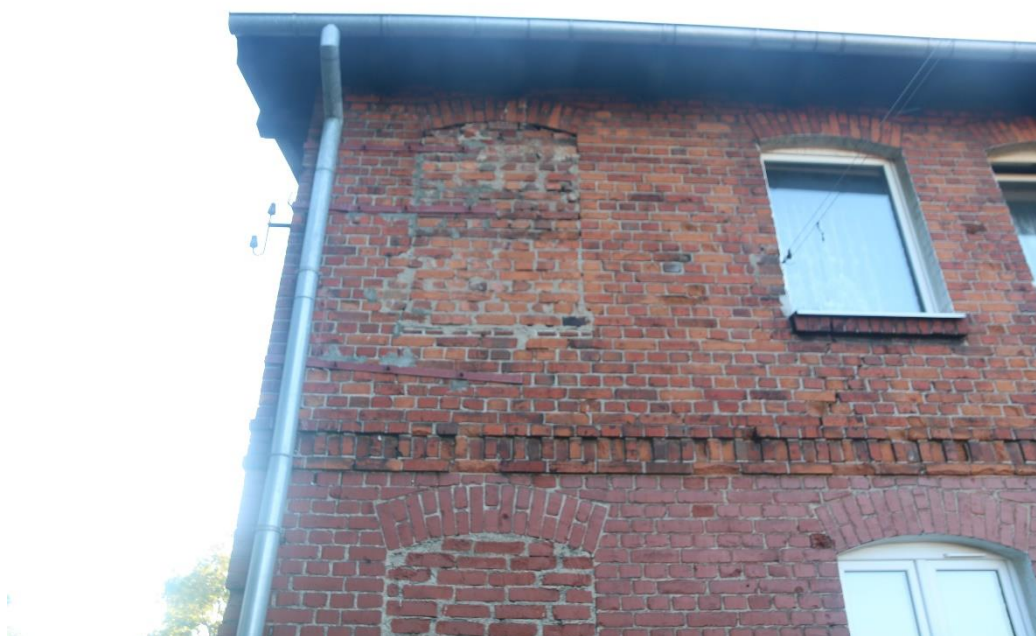
**25. Gdańsk, ul. Karola Dickensa 2. Elewacja północno – wschodnia.** Widoczne sklamrowanie narożnika, wtórnie zamurowane otwory okienne.

- W miejscach zamurowanych otworów okiennych elewacji od podwórza należy wykonać przemurowanie z zachowaniem wątku muru (np. wykonanie blend w murze). Należy je rozebrać i ponownie przemurować ze strzępami w styku łączonych murów.
- Proponuje się wykonanie zamknięcia otworów okiennych elewacji szczytowych w formie łuku odcinkowego, wykonania łuków ceglanych w elewacjach szczytowych w miejsce nadproży drewnianych wykonanych w okresie późniejszym okien.
- Współcześnie wstawiona stolarka z PCV w kolorze białym nie odzwierciedla podziałów oryginalnej stolarki, należy ją wymienić, ujednolicić. Jako wzór dla projektowanych okien proponuje się

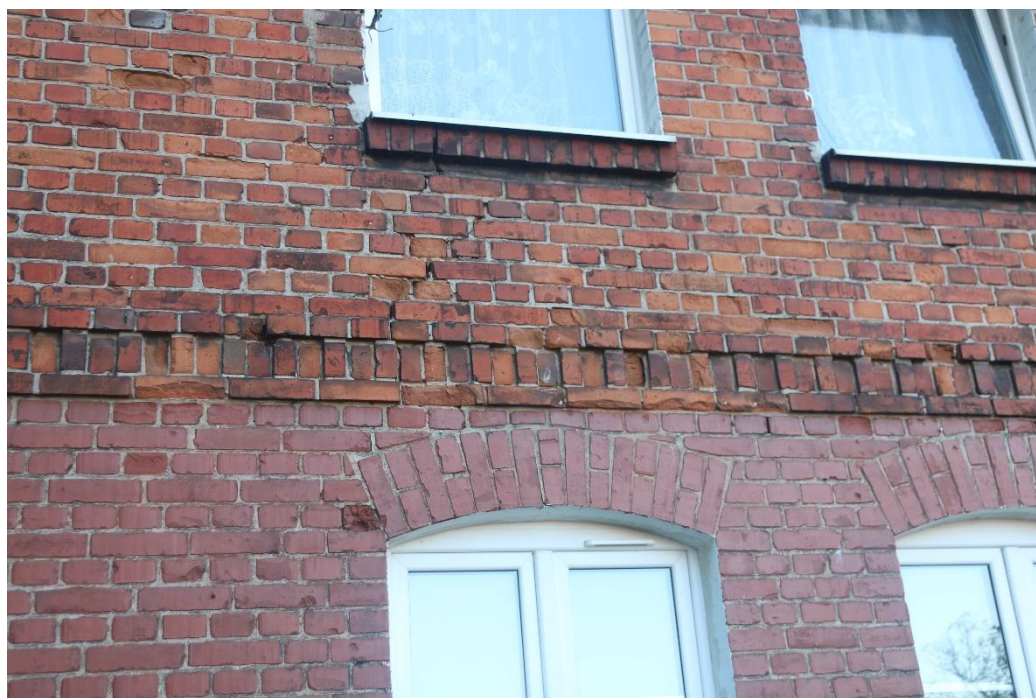
**26. Gdańsk, ul. Karola Dickensa 2. Elewacja północno – wschodnia.** Widoczne zniszczenia elewacji: pionowe spękania konstrukcji muru, głębokie ubytki cegieł fryzu, wtórnie pomalowane na ciemno-czerwony kolor lico, czarne nawarstwienia na powierzchni cegieł.

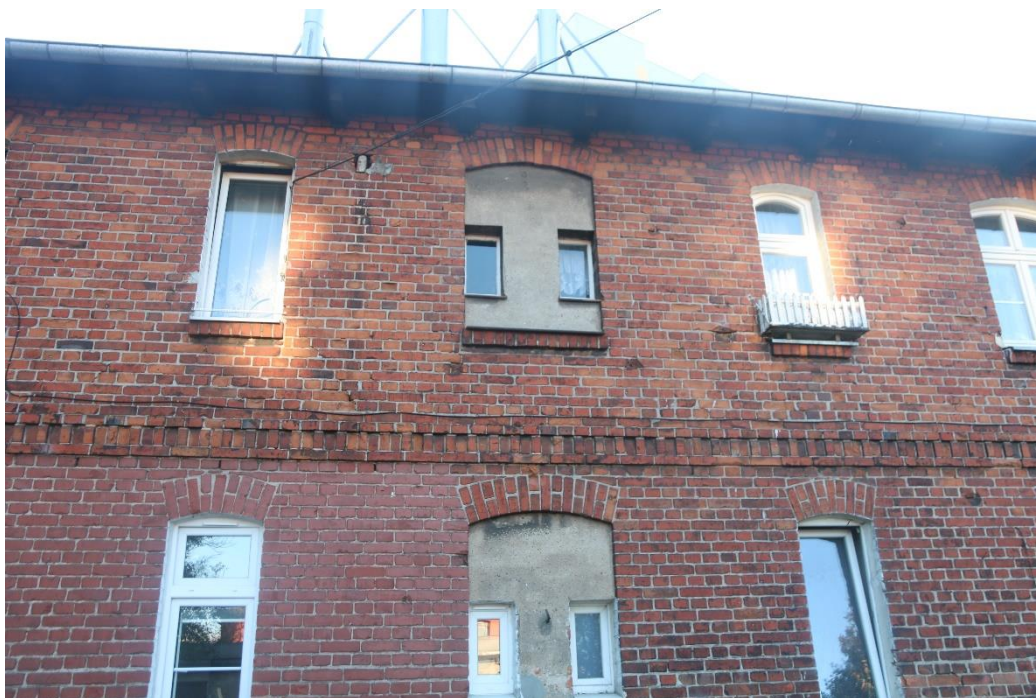
Tynk otworów okiennych elewacji od podwórza jest zachowany różnie w dwóch kondygnacjach. W lepszym stanie zachowania jest tynk otworu okiennego górnej kondygnacji, posiada jedynie czarne nawarstwienia na powierzchni. Tynk otworu okiennego kondygnacji parteru posiada ubytki odślaniające mur ceglany, miejscowo jest uzupełniony szczelną zaprawą. Spoiwo zaprawy jest częściowo wypłukane, zdeintegrowane.

**27. Gdańsk, ul. Karola Dickensa 2. Elewacja północno – wschodnia.** Widok od podwórza. Widoczne w partii parteru wtórnie pomalowane lico muru, otynkowane otwory okienne.

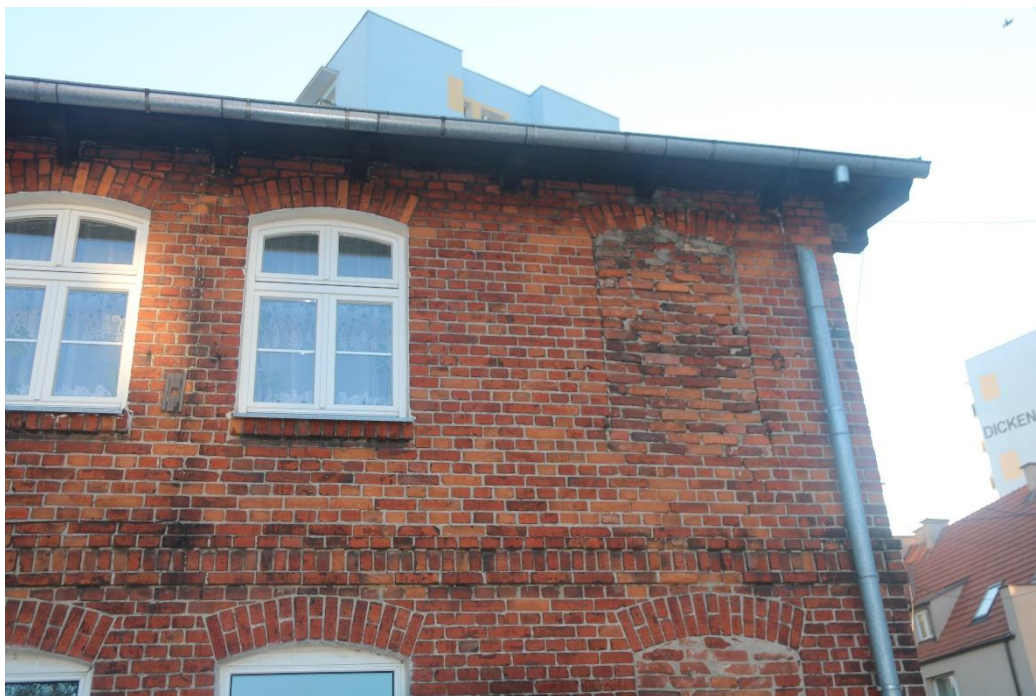
**28. Gdańsk, ul. Karola Dickensa 2. Elewacja północno – wschodnia.** Fragment górnej kondygnacji z widocznym zamurowaniem otworu okiennego.

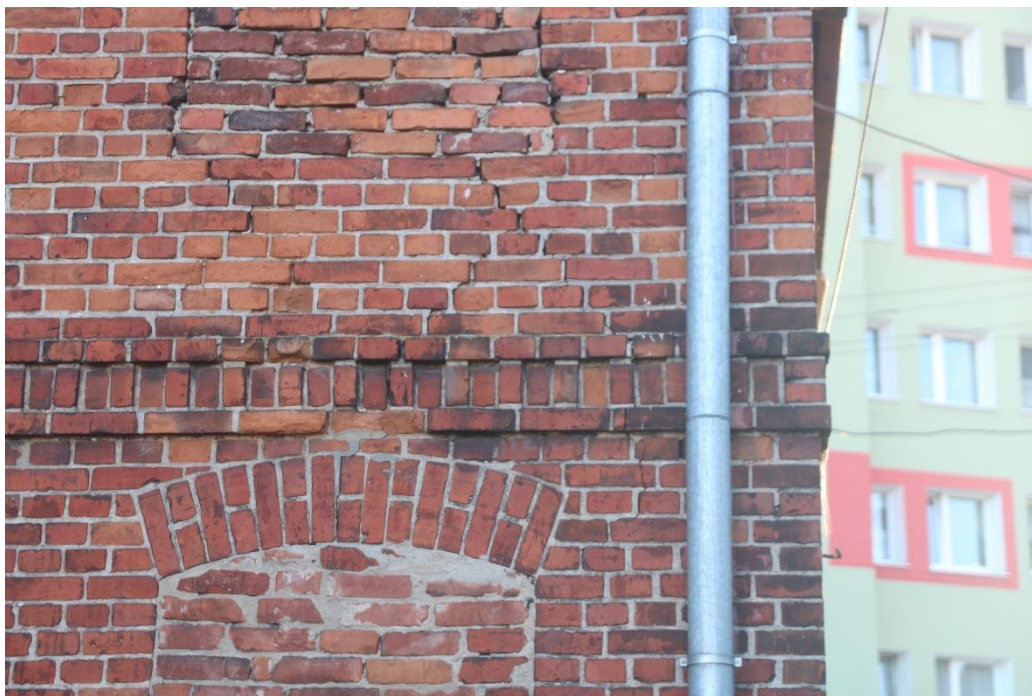
**29. Gdańsk, ul. Karola Dickensa 2. Elewacja północno – wschodnia.** Fragment elewacji z zamurowanymi otworami okiennymi. Widoczne przebiegające pionowo spękania struktury muru, ubytki cegieł fryzu, czarne nawarstwienia na powierzchni cegieł.

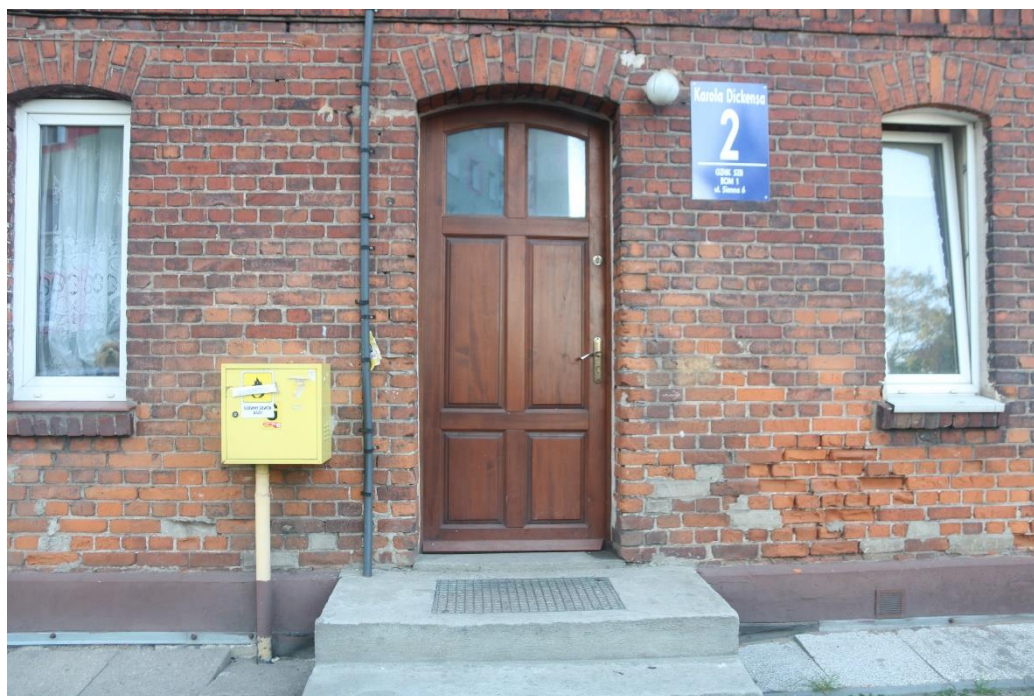
**31. Gdańsk, ul. Karola Dickensa 2. Elewacja południowo – zachodnia.** Współcześnie wstawione drzwi wejścia do budynku od strony ul. Karola Dickensa.

- Istniejącą stolarkę drzwiową drewnianą, płycinową należy wymienić na nową drewnianą stylizowaną na historyczną
