# EKSPERTYZA TECHNICZNA

dotycząca oceny stanu technicznego oraz zakresu niezbędnych prac remontowych  
w budynku przy ul. Karola Dickensa 2 w Gdańsku

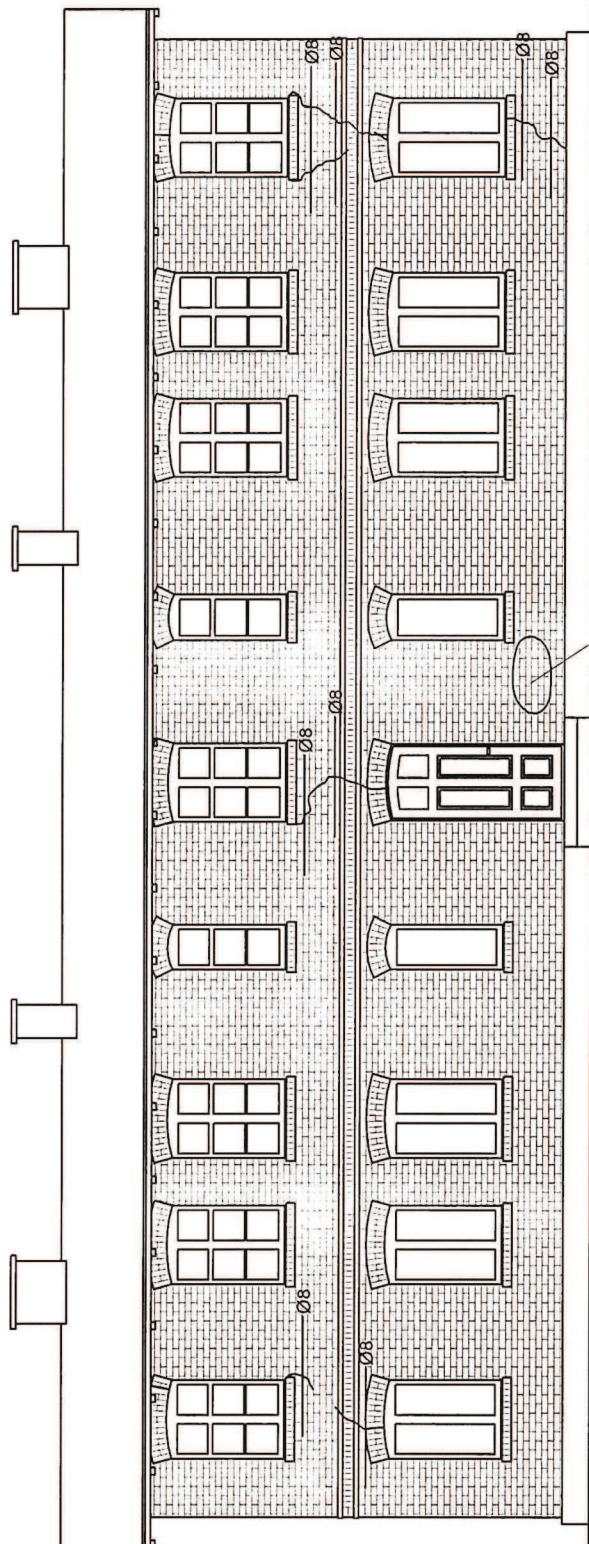
# ELEWACJA POŁUDNIOWO - ZACHODNIA

cegły uszkodzone  
korozją

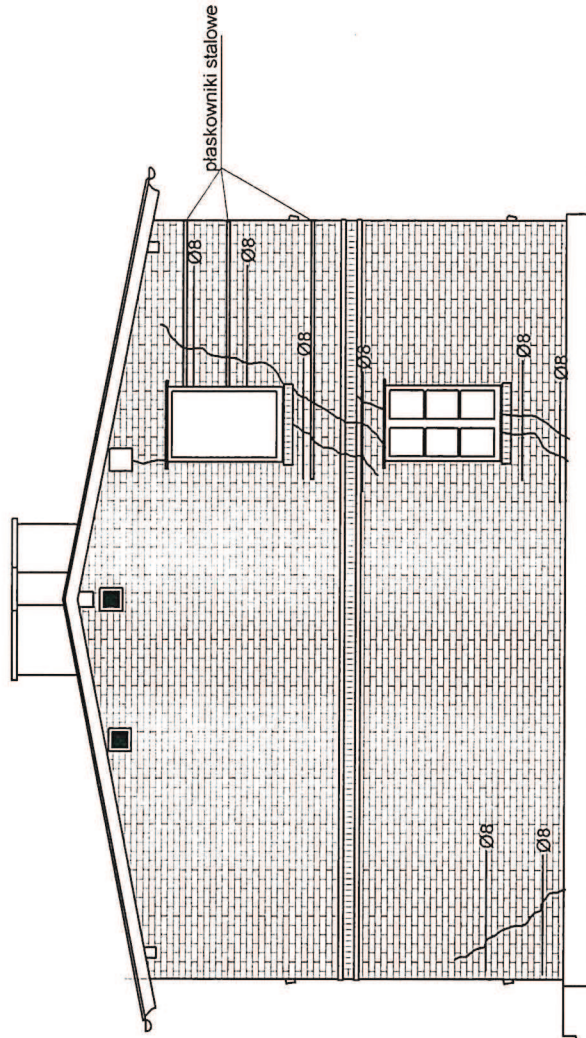
ELEWACJA POŁUDNIOWO - WSCHODNIA

zarysowanie  
"zszycie" muru  
pręt Ø8 w spoinie

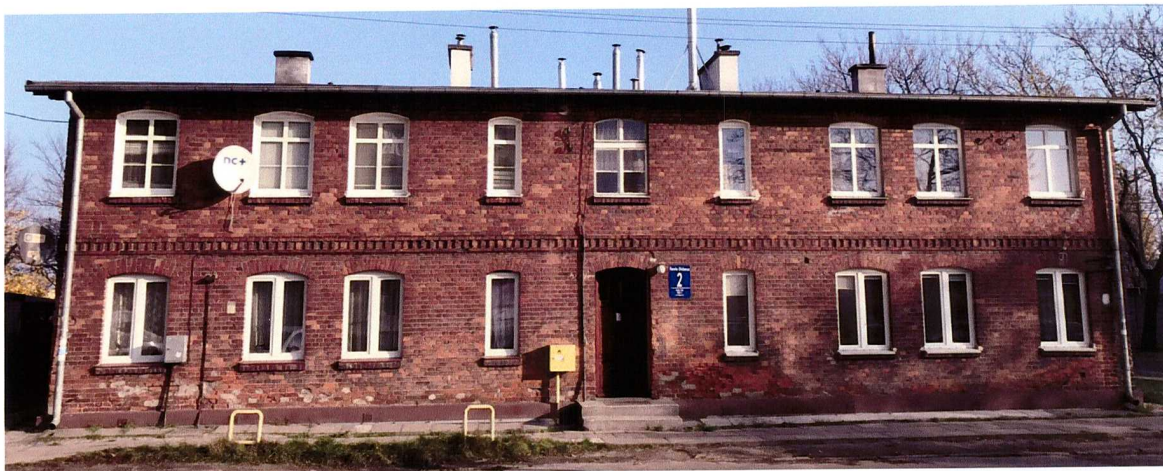
Fot.1 Elewacja frontowa południowo-zachodnia – widok ogólny

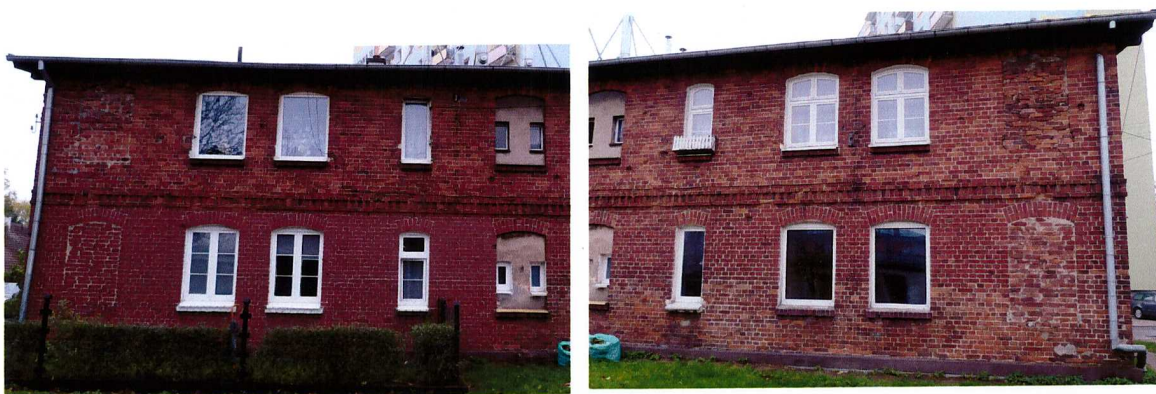
Fot.2 Elewacja tylna północno-wschodnia – widok ogólny

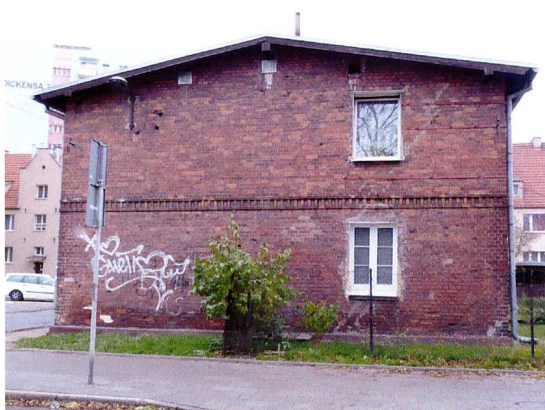
Fot.3 Elewacja szczytowa południowo-wschodnia

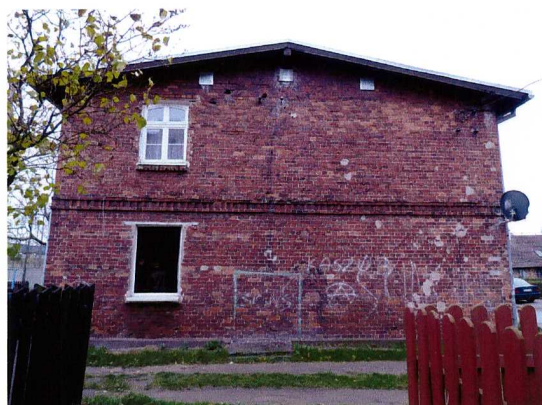
Fot.4 Elewacja szczytowa północno-zachodnia

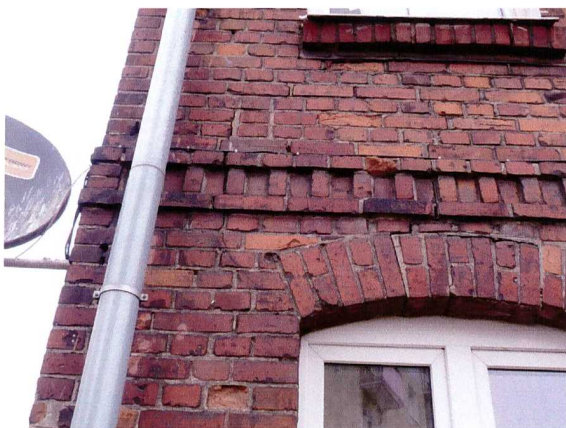
Podobnie jak w elewacji północno-wschodniej w obu częściach nie podpiwniczonych budynku oraz nad drzwiami wejściowymi stwierdzono zarysowania umiejscowione w partiach międzyokiennych usytuowane w spoinach cegieł łęków i muru o rozwarości max około 2 - 4mm. Wewnętrzne powierzchnie zarysowań są pokryte nalotem kurzu i brudu, co również świadczy o dawnym ich powstaniu.

Fot.5 Zarysowanie muru międzyokiennego w narożniku zachodnim elewacji frontowej

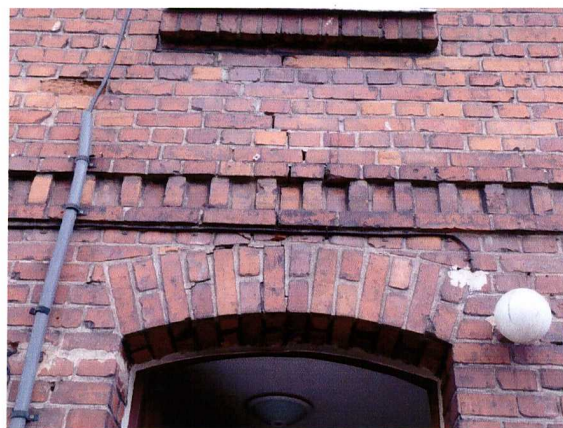
Fot.6 Zarysowanie muru nad drzwiami wejściowymi w elewacji frontowej

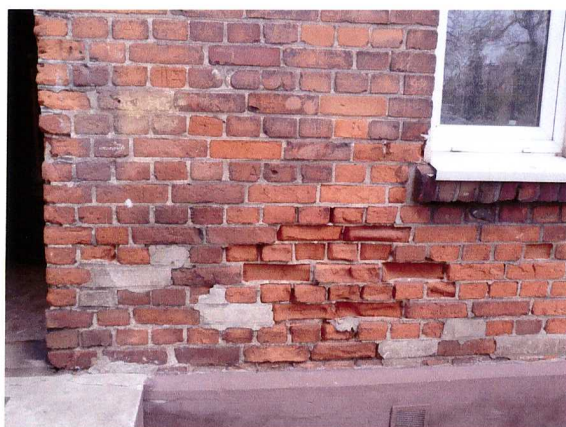
Ponadto tuż przy podeście wejściowym do budynku stwierdzono fragment muru z silną korozją cegieł sięgającą na max głębokość około 8 cm.

Fot.7 Korozja cegieł elewacji przy drzwiach wejściowych do budynku

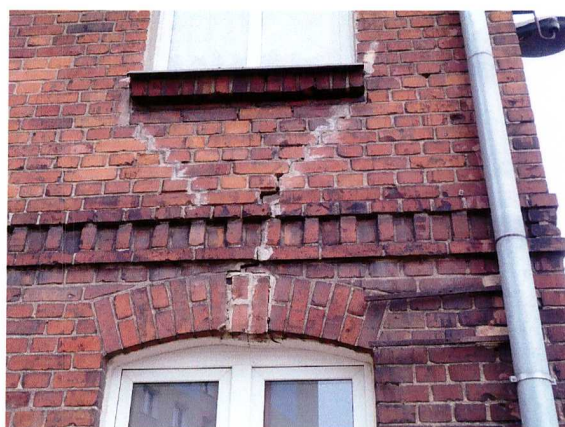
Fot.8 Zarysowanie muru międzyokiennego w narożniku południowym elewacji frontowej

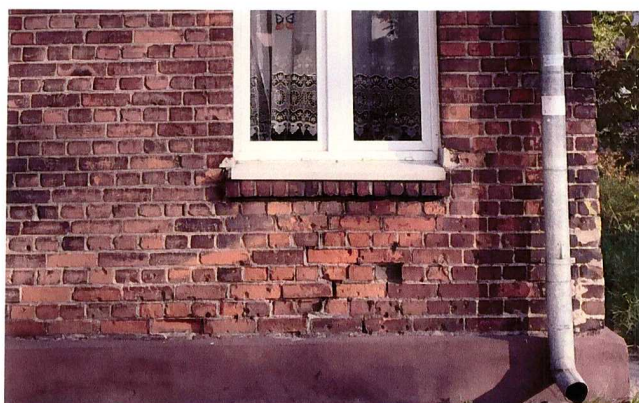
Fot.9 Zarysowanie i uszkodzenia cegieł muru podokiennego w narożniku południowym elewacji frontowej

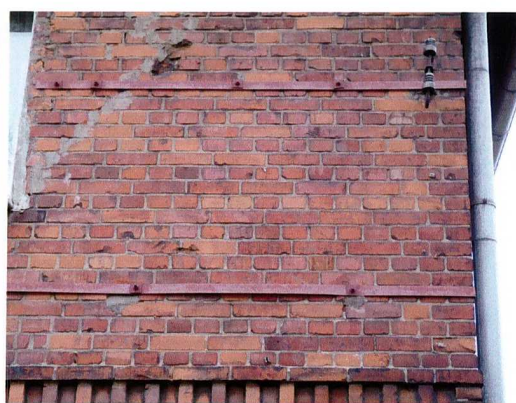
Fot.10 Dawne zarysowania ściany szczytowej wzmocnione kątownikami stalowymi kotwionymi do cegieł elewacji

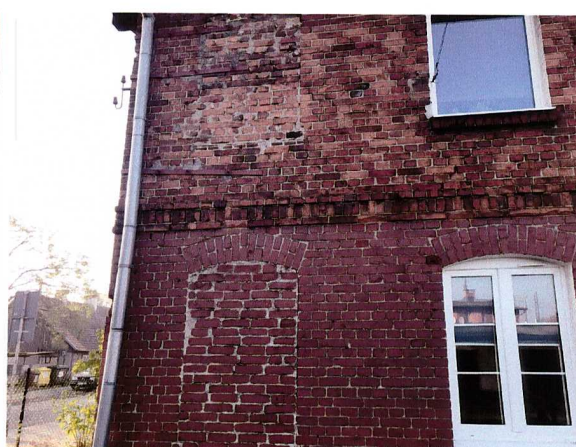
W poziomie parteru i I-piętra widoczne są zamurowania 4-ech skrajnych otworów okiennych. Dawne otwory okien w murze wypełniono niestarannie typową cegłą ceramiczną bez połączenia za pomocą tzw. „strzępi”

Fot.12 Zamurowania otworów dawnych okien i wzmocnienia kątownikami stalowymi muru elewacji tylnej północno-wschodniej  
Zarysowanie muru międzyokiennego

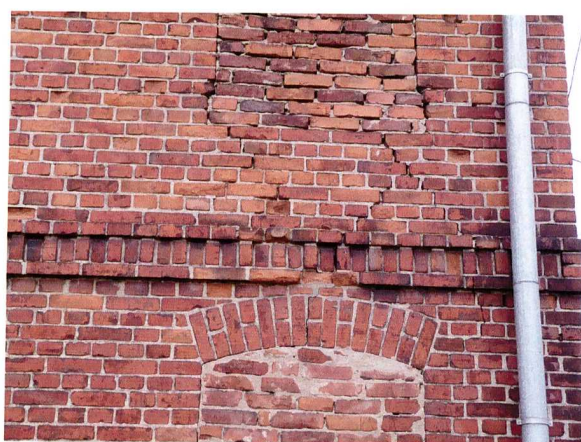
W partii środkowej elewacji na obu poziomach zamurowano dawne otwory okien z wykonaniem w każdym zamurowaniu 2-óch otworów dla małych okien. Cofnięte względem lica ściany zamurowania otynkowano tynkiem gładkim cementowo-wapiennym.

Fot.13 Zamurowania otworów dawnych okien w elewacji tylnej północno-wschodniej  
Zarysowania muru międzyokiennego

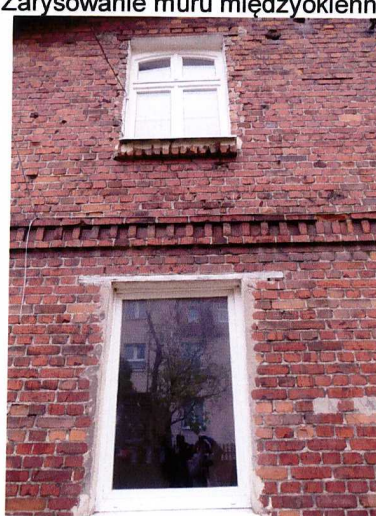
W okresie powojennym w obu elewacjach wykonano przebicie nowych otworów okien w poziomie parteru i I-piętra przesklepiając je drewnianymi nadprożami.

Fot.14 Zarysowania muru i nadproża drewniane w wykutych w okresie późniejszym okien w ścianie szczytowej północno-zachodniej.

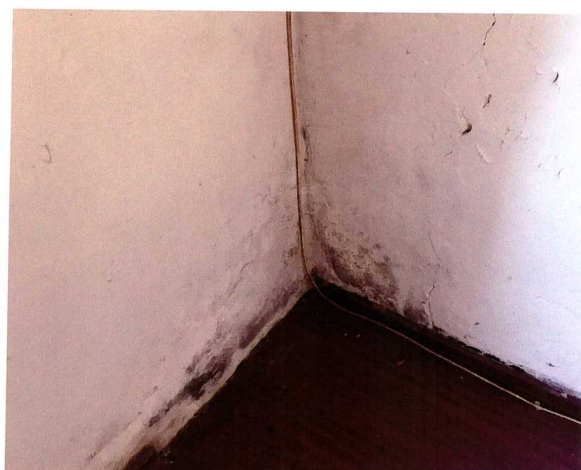
W niezamieszkałym lokalu nr 3 na wewnętrznych powierzchniach otynkowanych ścian – patrz fot. 15, 16 i 18 w załączniku nr 2 do ekspertyzy, stwierdzono silne zawilgocenia ich dolnych partii z przebarwieniami spowodowanymi grzybami pleśniowymi oraz ukośne zarysowanie w dolnej partii ściany podłużnej o rozwarłośc max około 3 mm. Stan tynków na ścianach zewnętrznych jak i działowych oceniono jako zły kwalifikujący tynki do całkowitego usunięcia i wykonania nowych cementowo-wapiennych.

Fot.15 Zawilgocenie ściany w pomieszczeniu 3-4 na parterze

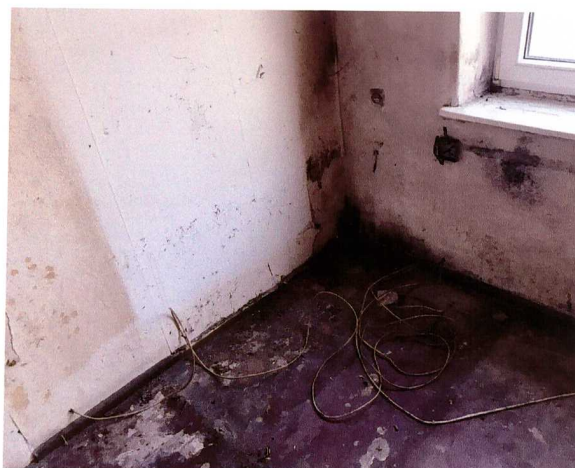
Fot.16 Zawilgocenie ściany w pomieszczeniu 3-3 na parterze

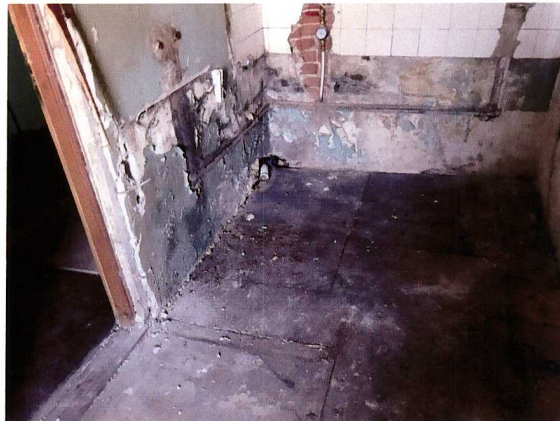
Fot.18 Zawilgocone ściany i widok uszkodzonej podłogi stropu nad podpiwniczeniem w pomieszczeniu 3 - 1

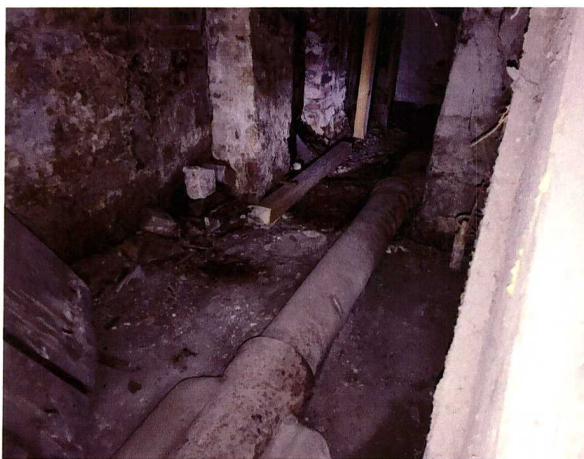
W dostępnym, niskim podpiwniczeniu stwierdzono niemal całkowity brak tynku na murach ceglanych, z ubytkami zaprawy i wykwitami soli wapna i magnezu będące wynikiem zawilgocenia murów – jak pokazano na fot. 19 w załączniku nr 2.

Fot.19 Widok na pozbawione tynku i zawilgocone mury fundamentowe w podpiwniczeniu

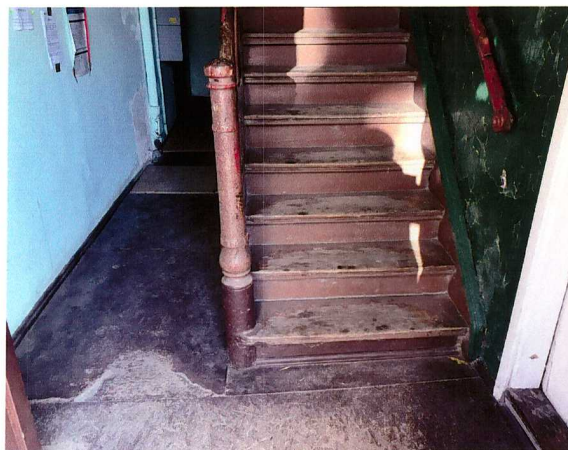
Pierwotnie wykonano jako drewniane belkowe ze ślepym pułapem. W chwili obecnej zachowały się jedynie belki stropu na których pozostają fragmenty desek podłogi wzmocnione nabitymi płytami wiórowymi i OSB widocznymi w korytarzu wejściowym do budynku oraz w lo-

kalu nr 3. – patrz fot. 20 w załączniku nr 2 do ekspertyzy

Fot.20 Widok na zniszczone schody drewniane na piętro oraz podłogę z płyt OSB i wiórowych w korytarzu wejściowym budynku

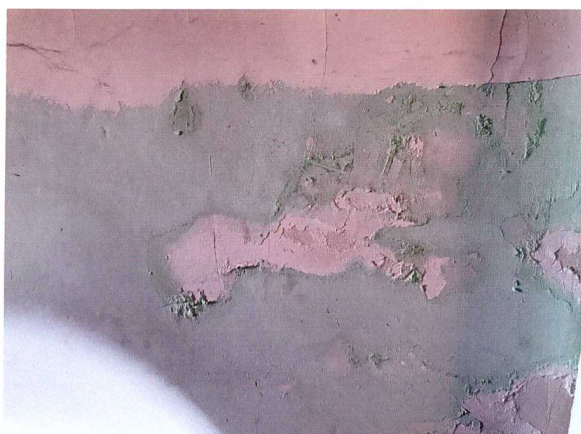
W korytarzu w poziomie parteru na powierzchniach tynków pokrytych lamperia olejną widoczne są liczne spękania zewnętrznej warstwy tynku i powłoki malarskiej a także miejscowe ubytki oraz lokalne spuchnięcia z wykwitami soli wapna i magnezu świadczące o zawilgoceniu murów ceglanych – patrz fot. 21 i 22 w załączniku nr 2 do ekspertyzy.

Fot.21 Złuszczenia tynku i powłoki z farby olejnej z wykwitami solnymi w korytarzu wejściowym

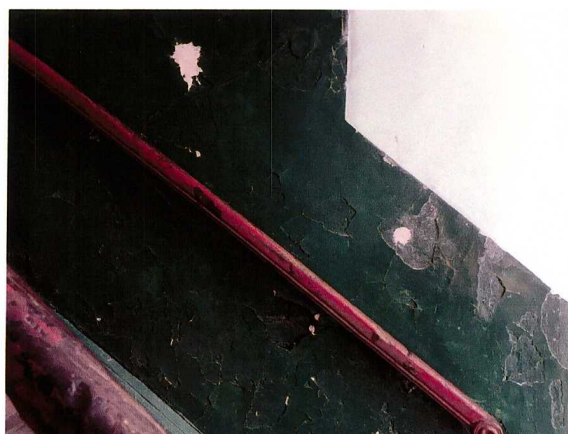
Fot.22 Złuszczenia tynku i powłoki z farby olejnej na ścianie przy schodach na piętro
