Docieplenie - Termomodernizacja i remont elewacji z wykonaniem izolacji przeciwwilgociowej budynku wielorodzinnego przy ul. Na Zaspę 34C, 80 544 Gdańsk, dz. nr 102, 104 obręb 060, jedn. ewid. 226101\_1 m. Gdańsk

# **EKSPERTYZA TECHNICZNA**

## **BUDYNKU MIESZKALNEGO**

### **GDAŃSK ul. Na Zaspę 34C**

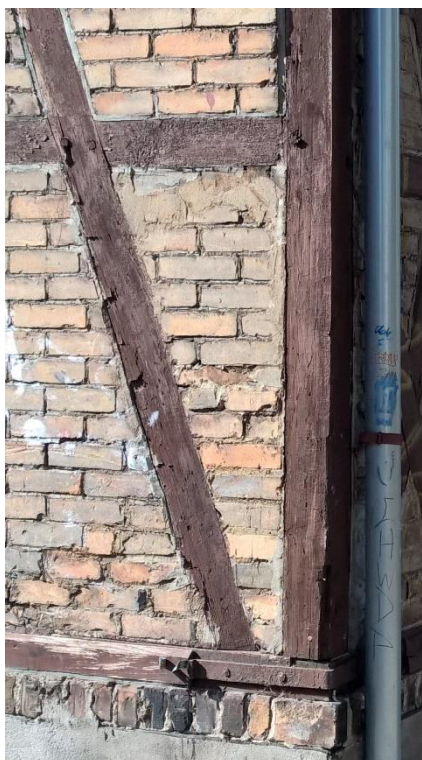
Fot. Nr 1

Ściany budynku zrealizowane w 2 technologiach. Dwie ściany podłużne i jedna szczytowa to ryglowe z wypełnieniem cegłą ceramiczną pełną a druga ściana szczytowa z cegły ceramicznej pełnej. Ściany w stanie dobrym. Cegły w ścianach ryglowych z nielicznymi powierzchniowymi złuszczeniami i ubytkami spoin. (fot. 1) Drewniane elementy ścian również w stanie dobrym z widocznymi zewnętrznymi oznakami powierzchniowych spękań oraz otworami działalności szkodników drewna z rodziny kołatkowatych. (fot. 1)

- Ściany budynku nie wykazują oznak utraty nośności, stan techniczny dobry. Należy wykonać;
  - a. Miejscowe naprawy pojedynczych cegieł przez poprzez wykucie i wmurowanie nowych.
  - b. Uzupełnienie spoinowania muru ceglanego
  - c. Przemurowanie elementów ściany szczytowej murowanej (bez rygli i słupków drewnianych)
- Odtworzenie wejścia do budynku od strony ulicy.
- Wykonać opaskę wokół budynku.
- Wykonać termomodernizację ścian

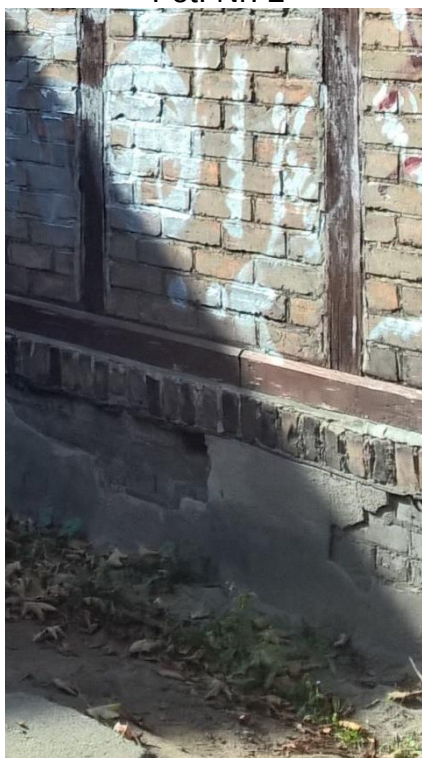
Fot. Nr. 2

Murowany cokół budynku zawilgocony z licznymi ubytkami tynku. (fot. 2)

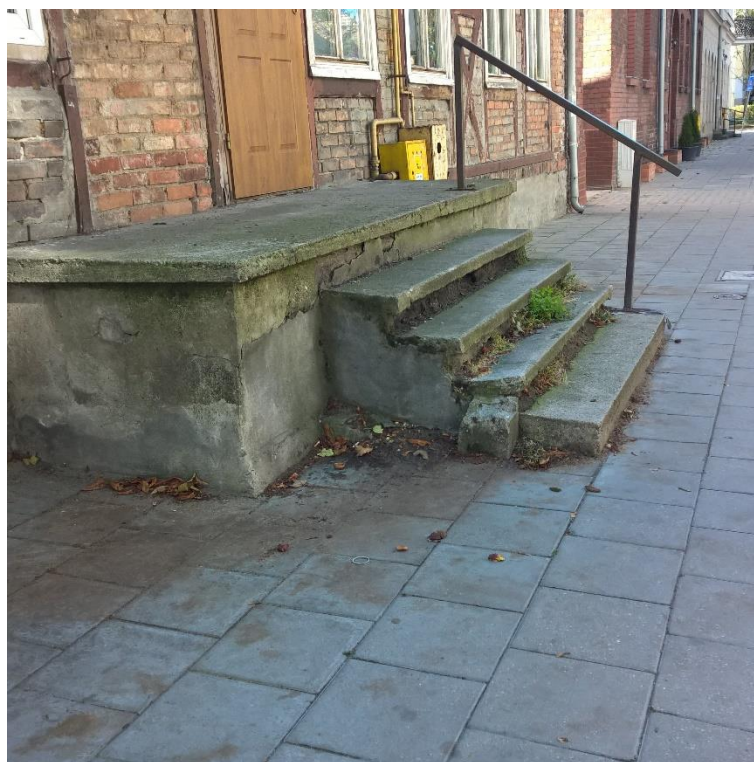
Fot nr 3

Podest i schody wejściowe do budynku od ulicy mocno zdegradowane, wymagają odbudowy (fot.3)

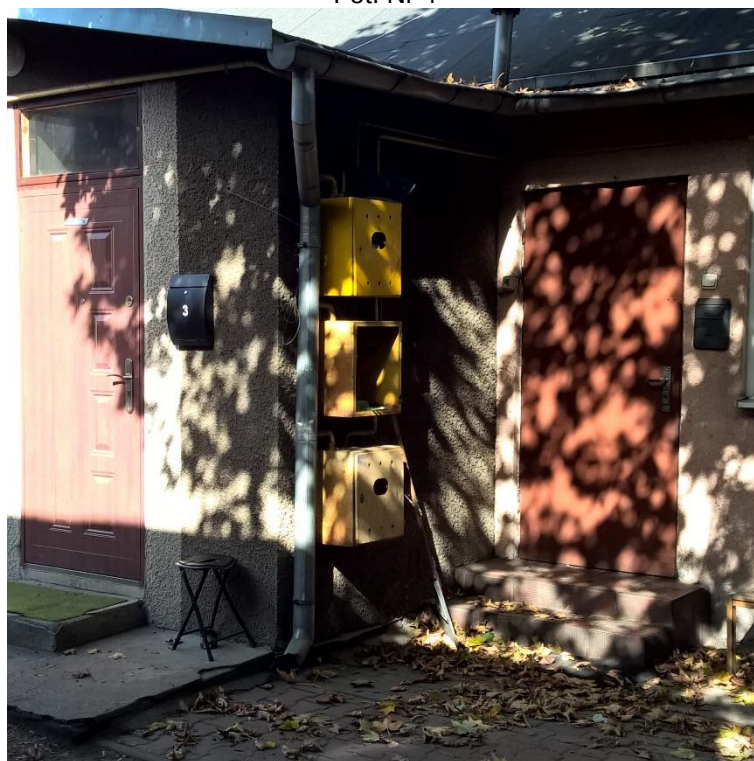
Fot. Nr 4

Dobudówki do budynku zrealizowane z cegły grubości 12cm nie spełniają wymogów ścian zewnętrznych. Ściany dobudówek z tynkiem zewnętrznym o marnej jakości w różnym zabarwieniu i fakturą, bez cokołu. (fot. 4)

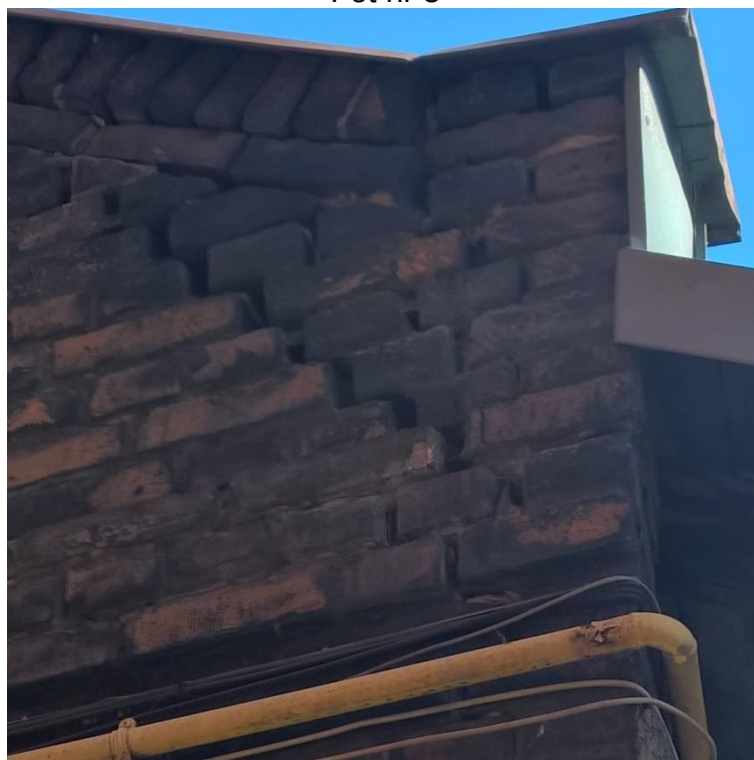
Fot nr 5

Ściana szczytowa murowana (nie ryglowa) z rysami i pęknięciami w spoinach. Odcinek, w rejonie okapu, mocno odspojony od reszty muru. (fot.5)

Pęknięte ściany należy „zszyć” przy zastosowaniu prętów stalowych osadzonych w pogłębionych spoinach wspornych muru. Zszycie powinno obejmować całą długość pęknięcia.

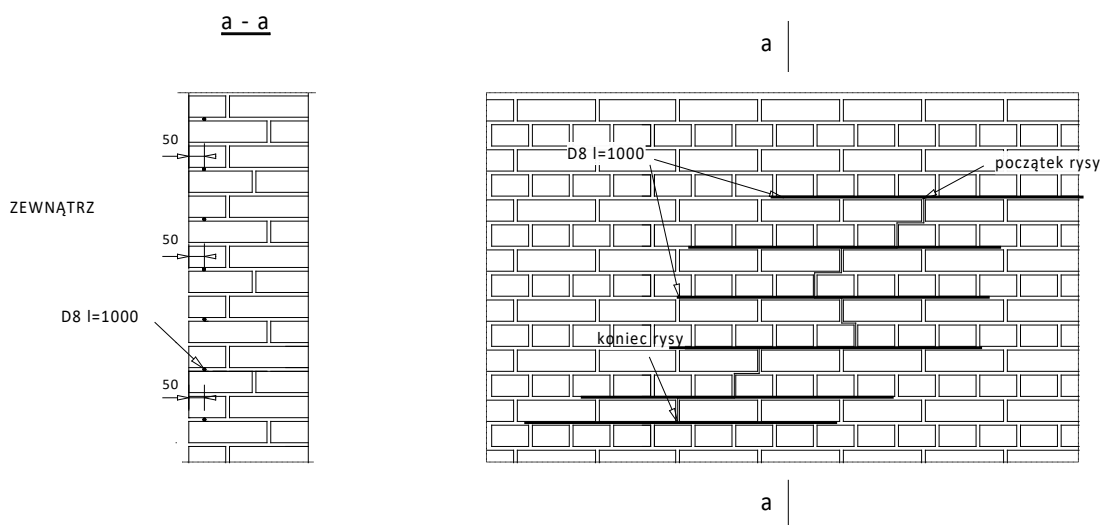
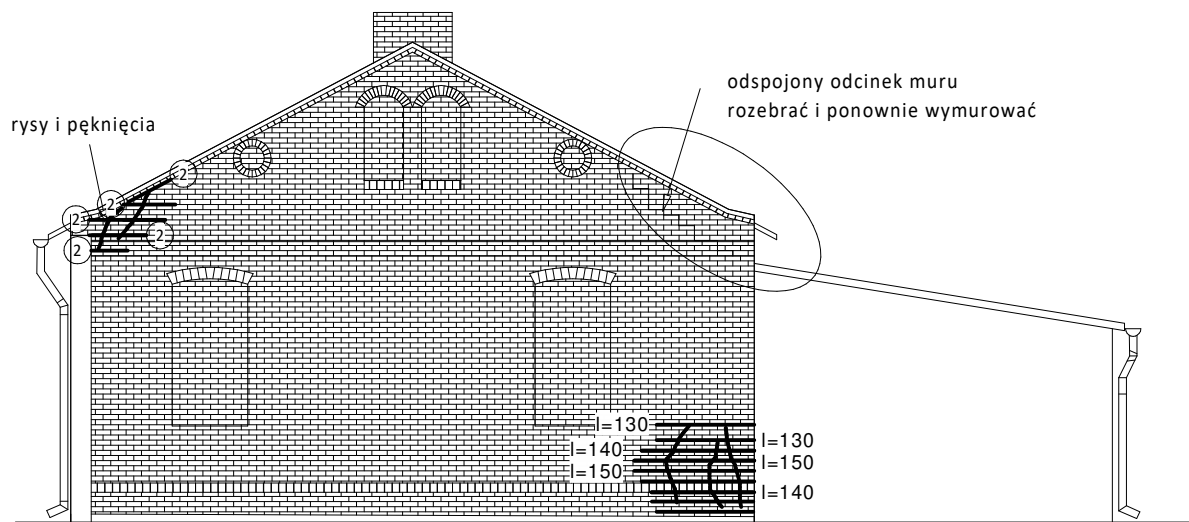
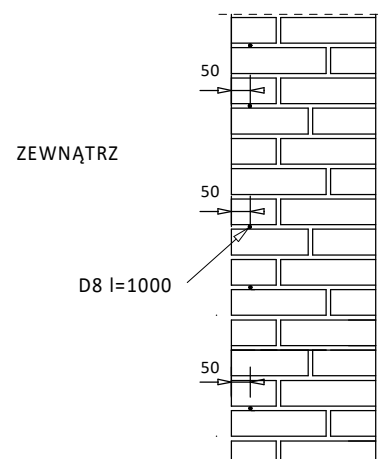
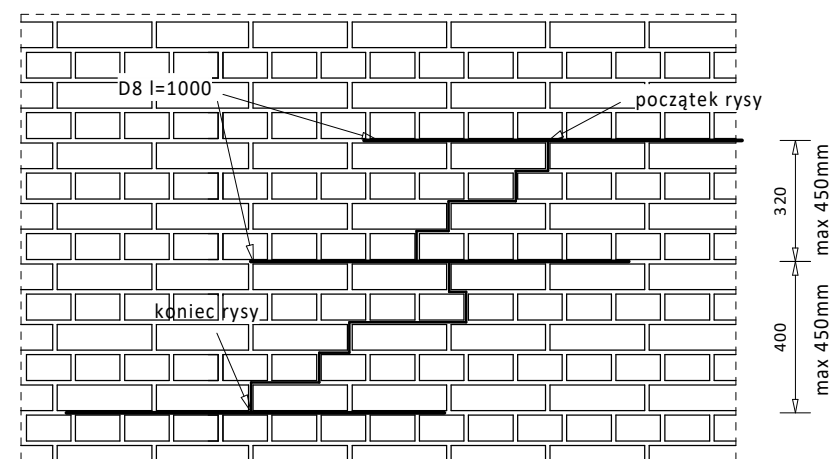
### NAPRAWA PĘKNIĘĆ MURU Z CEGŁY PEŁNEJ

łączna długość rys

3,5 mb

Pręty osadzać w pogłębionych do 5cm spoinach wspornych. Minimalna szerokość szczelin 10mm. Minimalna długość pręta 1000mm (500mm z lewej i 500mm z prawej strony pęknięcia)

Pręty osadzać w co drugie spoinie wspornej, ale zawsze na początku i końcu pęknięcia.
