## PROGRAM PRAC KONSERWATORSKICH

DLA ELEWACJI BUDYNKU PRZY TRAKCIE ŚW. WOJCIECHA 83 W GDAŃSKU

NAZWA I ADRES: Budynek mieszkalny wielorodzinny z usługą w parterze

Trakt św. Wojciecha 83

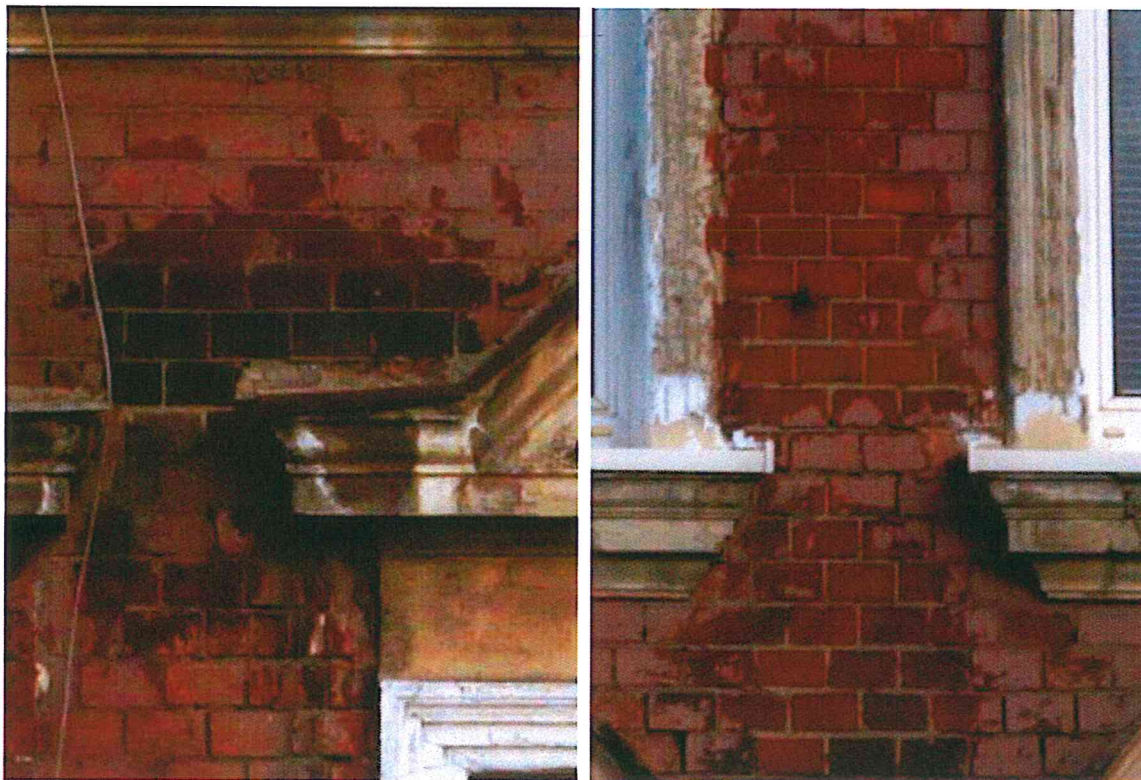
Elewacje ceglane powierzchniowo zabrudzone, z widoczną patyną, przebarwieniami struktury ceglanej oraz miejscowymi ubytkami (fot.6,7,8). Lico ceglane elewacji frontowej pokryte półprzezroczystą powłoką nadającą ścianie barwę koralową (fot.7). W poziomie poddasza cegła surowa w wątku krzyżkowym (fot.8). Ściana parteru otynkowana i pomalowana na kolor żółty, strefa cokołu z brązowym tynkiem mozaikowym (fot.9). Tynkowane gzymsy, płyciny i tympanony z widoczną patyną oraz miejscowymi ubytkami (fot.10, 11). Opaski okienne z miejscowymi ubytkami, szczególnie w kondygnacji trzeciego piętra (fot.12). Miejscowo występują niewielkie rysy i spękania. Tynkowane elementy zdobnicze w formie boni częściowo zdegradowane, szczególnie w pasie północnym (fot.13 14).

6,7. Elewacja frontowa wykończona cegłą licówką z widocznymi zabrudzeniami, odbarwieniami i sztuczną patyną; pierwotnie pokryta półprzezroczystym preparatem scalającym barwnie

W celu oczyszczenia ceglanych murów elewacji, zaleca się użycia pary wodnej o odpowiedniej temperaturze pod ciśnieniem. Przy podanej metodzie nie należy stosować preparatów chemicznych, szczególnie agresywnych, ze względu na możliwość zniszczenia oryginalnej spoiny wapiennej. Alternatywnie czyszczenie odbyć się może metodą piaskowania niskociśnieniowego - przy wcześniejszym sprawdzeniu, że zabieg nie uszkodzi materiału. Przed rozpoczęciem piaskowania cegieł należy również dokładnie osłonić wszystkie inne elementy elewacji, takie jak okna, parapety, obróbki blacharskie oraz dobrać odpowiednie ścierniwo. Przed wyborem metody czyszczenia należy przeprowadzić szczegółową ekspertyzę zachowania materiału, aby dobrać odpowiednie środki oraz sprawdzić na niewielkim fragmencie, czy nie uszkodzimy ściany.

Po dokonaniu dokładnego oczyszczenia murów ceglanych oraz uzupełnienia spoin należy scalić kolorystycznie powierzchnię naprawianej elewacji. Aby uniknąć efektu zróżnicowania kolorystycznego elementów uzupełnianych lub odbiegających barwnie od reszty należy zastosować specjalnie do tego celu przeznaczone farby lazurujące. Profesjonalne farby dedykowane obiektom zabytkowym są mineralne, na bazie wapna hydratyzowanego, wypełniaczy kwarcowych i żywic proszkowych. Charakteryzują się niewielkim kryciem powierzchni malowanej, dla uzyskania efektu półprzezroczystości. Scalana barwnie powłoka zachowuje więc naturalny wygląd i fakturę malowanej powierzchni.

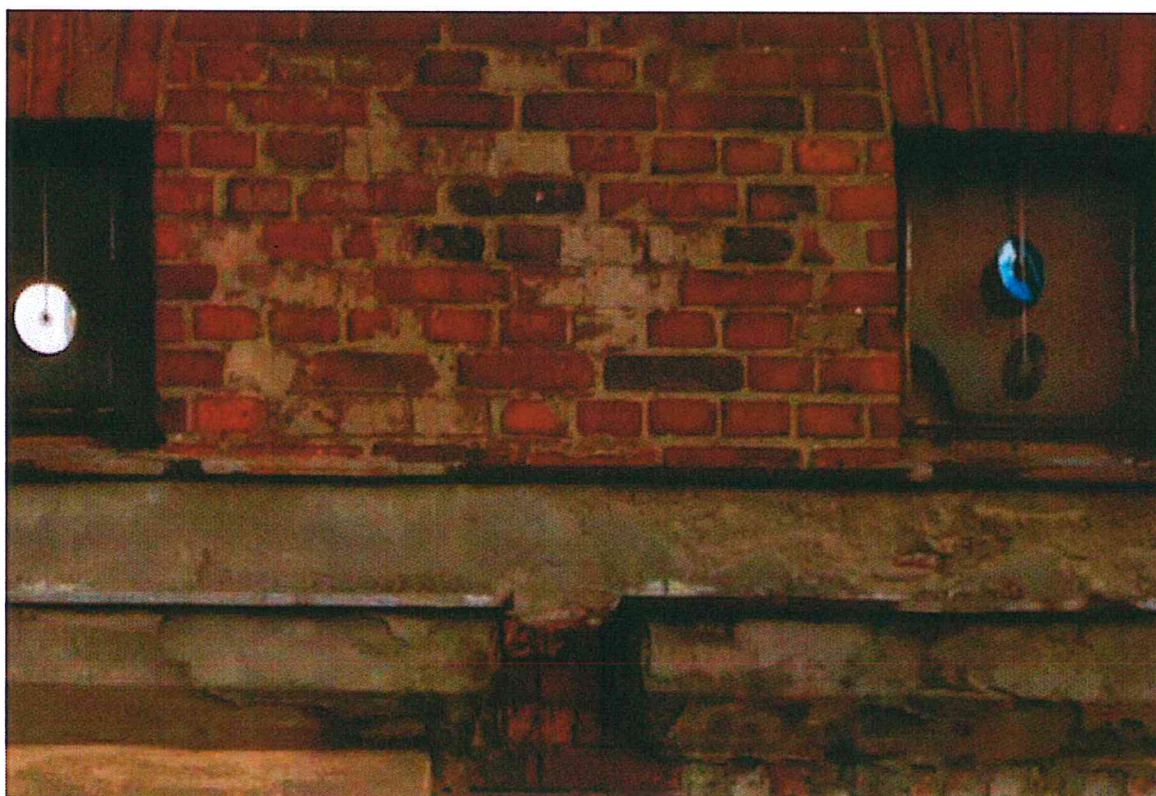
8. Elewacja ceglana poziomu poddasza w wątku krzyżykowym; widoczne ubytki lica i zdecydowanie mniej reprezentacyjny charakter

Przy konieczności wykonania fragmentarycznych przemurowań lub uzupełnienia ubytków w materiale zaleca się użycia materiału o parametrach fizykochemicznych jak najbardziej zbliżonych do oryginalnego materiału. Cegły powinny posiadać przede wszystkim podobną porowatość, nasiąkliwość i wytrzymałość, ale także kolor i fakturę. W przypadku uzupełniania spoin lub zastąpienia współczesnych spoin cementowych należy stosować specjalne zaprawy trasowe, które produkowane są specjalnie do celów konserwatorskich. Przy przemurowaniach należy bezwzględnie zachować wiązanie występujące na danym fragmencie muru.

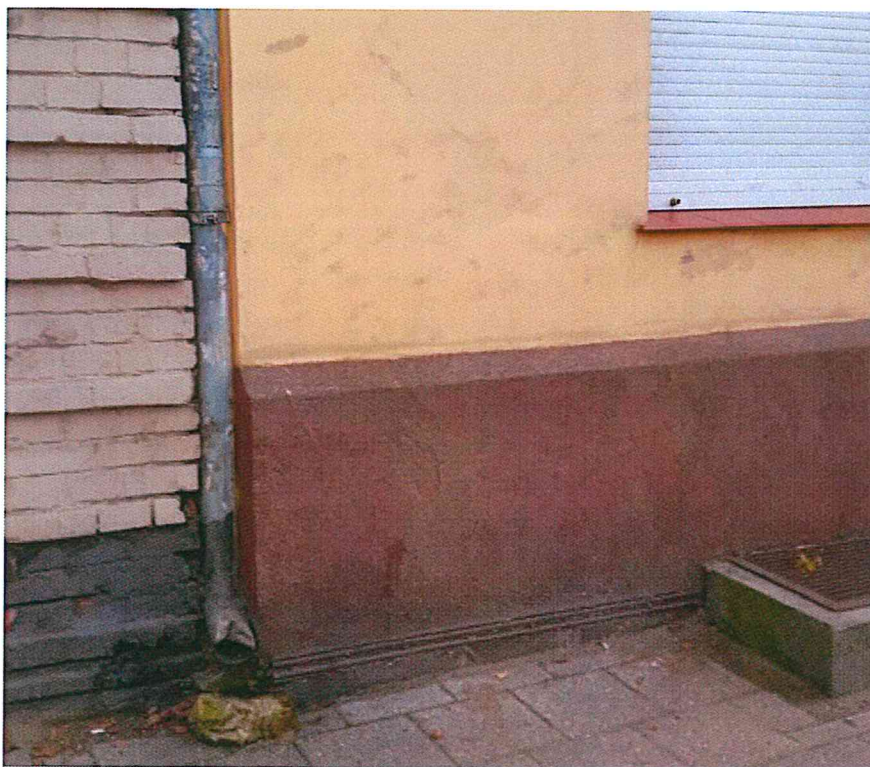
9. Wykończenie ściany parteru tynkiem w kolorze żółtym oraz cokołu tynkiem mozaikowym w kolorze brązowym

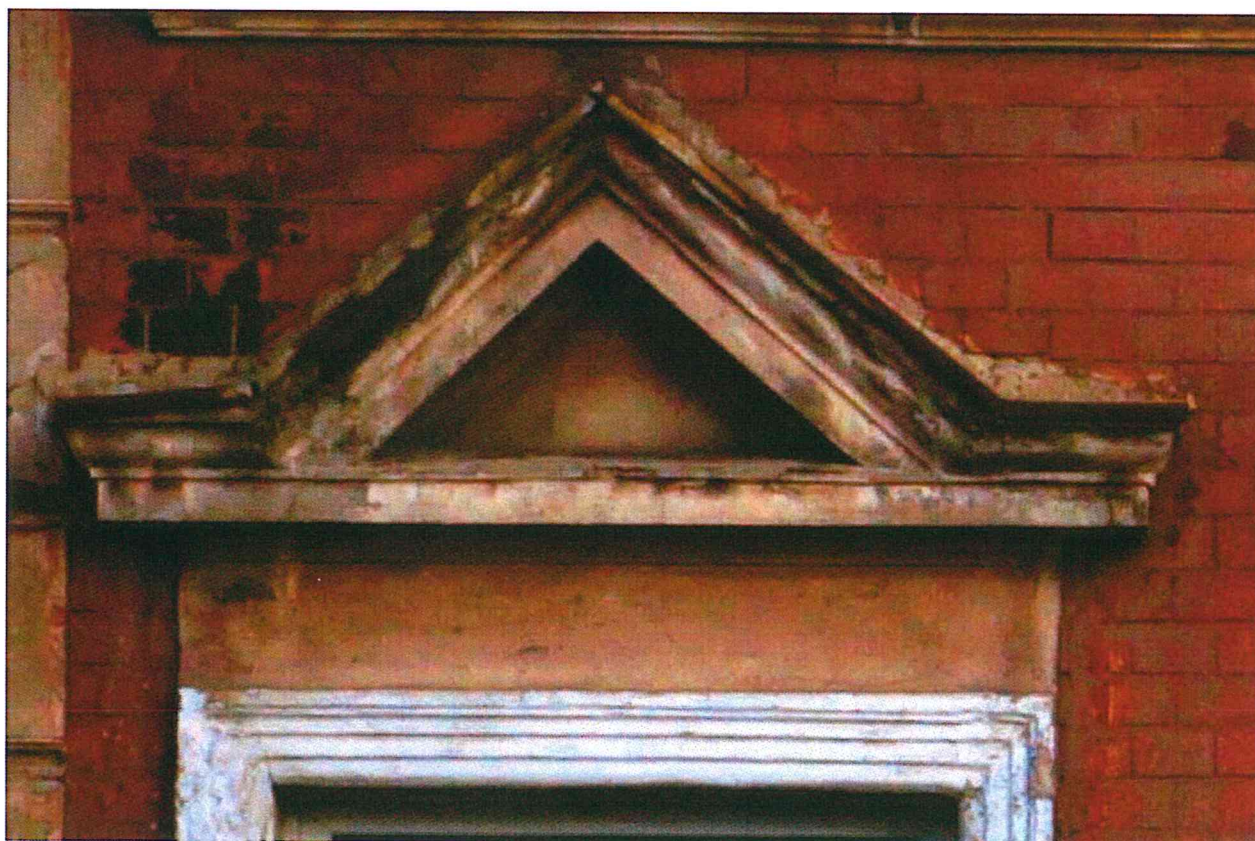
10. Sztuczna patyna występująca na elementach ozdobnych

Gzymsy, będące ważnym elementem podziału plastycznego elewacji, należy odnowić i wyrównać przy pomocy szpachli sztukatorskiej, metodą tradycyjnego wyciągania profili elewacyjnych. Rzeźbiarskie detale architektoniczne należy delikatnie oczyścić i uzupełnić ubytki. Do odtworzeń brakujących elementów zastosować zaprawę gruboziarnistą jako rdzeń, a następnie zaprawę drobnoziarnistą jako wykończenie na gładko.

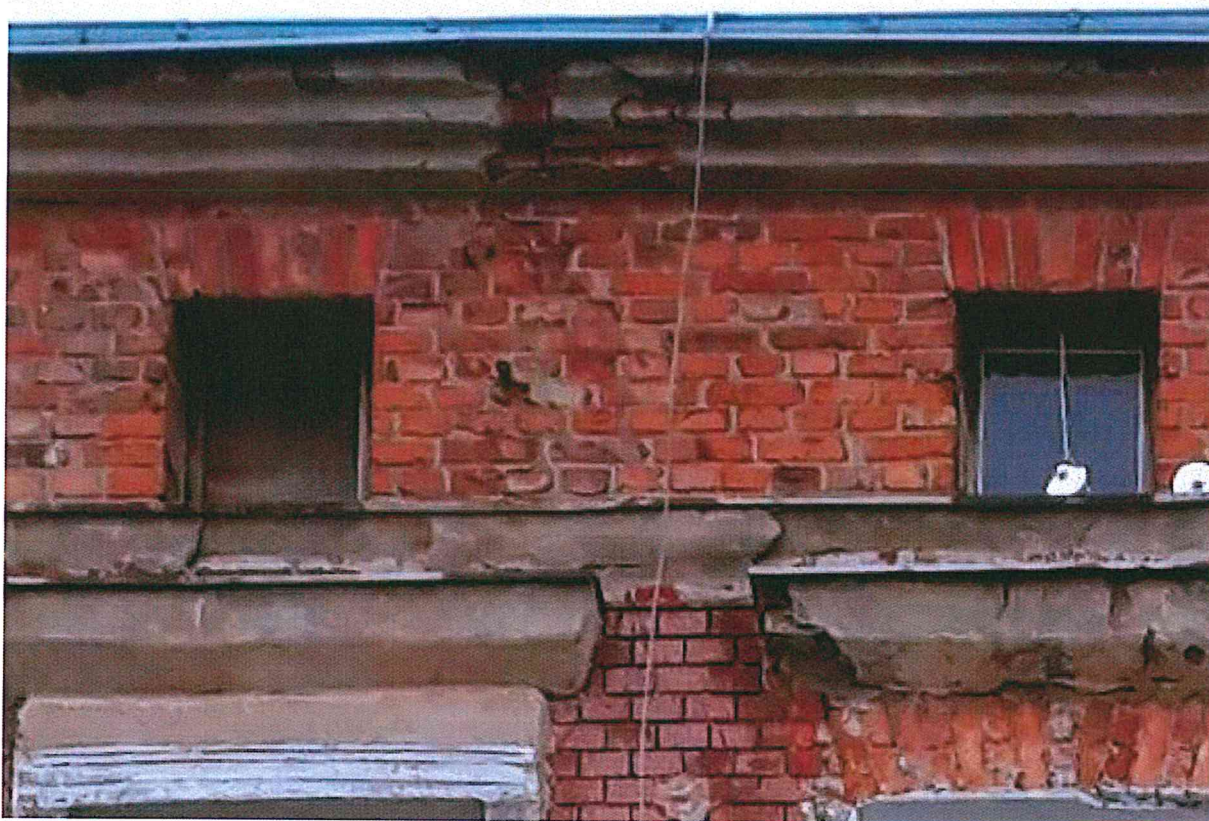
11. Ubytki występujące w gzymsie wieńczącym oraz płycinie i gzymsie nadokiennym kondygnacji trzeciego piętra

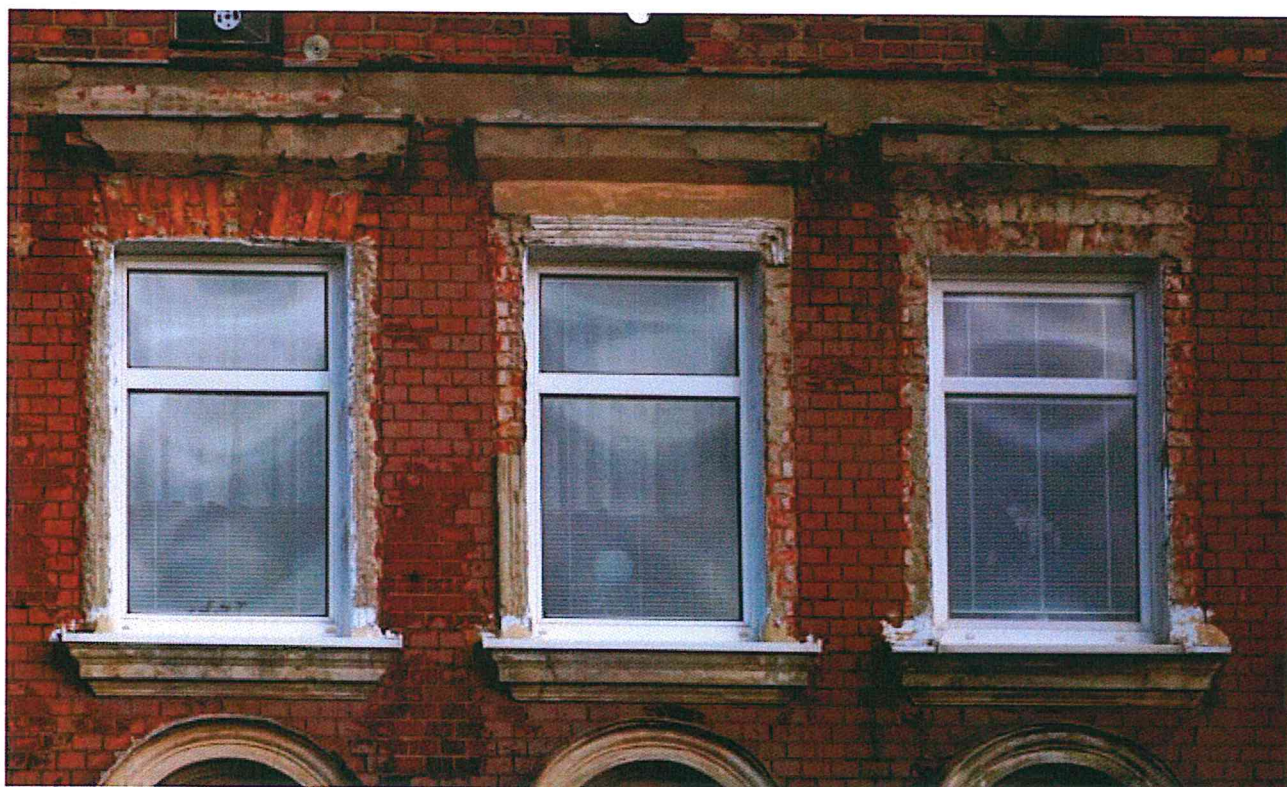
12. Zdegradowane opaski okienne kondygnacji trzeciego piętra

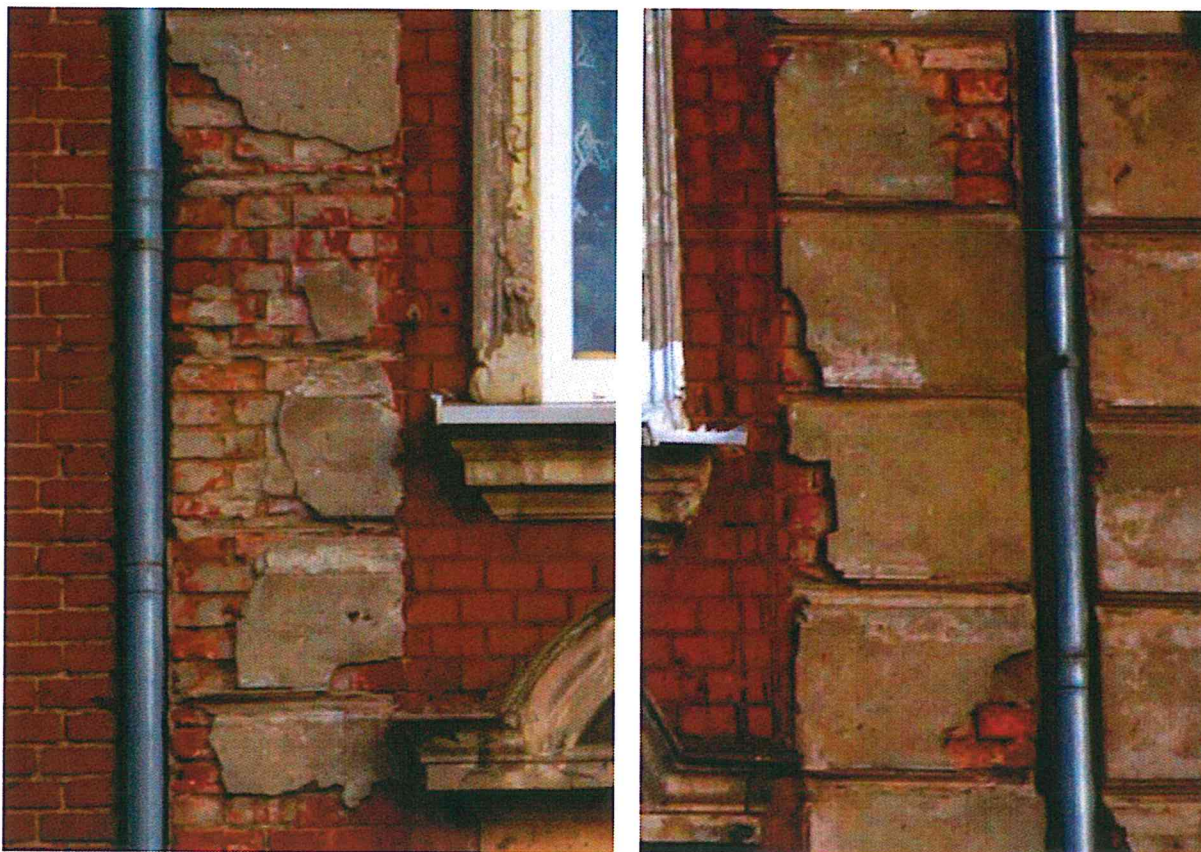
13, 14. Zniszczenia fragmentów dekoracyjnego tynkowania w formie boni

Elewację tynkowaną należy zmyć strumieniem wody z dodatkiem detergentu biodegradowalnego pod ciśnieniem oraz delikatnie oczyścić z odspojonych elementów. Następnie zaleca się zastosowanie preparatu wzmacniającego piaszczące się powierzchnie mineralne na bazie wodnego roztworu kwasu krzemowego. Braki w tynkach (także elewacji frontowej) uzupełnić z wykorzystaniem produktu opartego na wapnie z dodatkiem trasu. Zaleca się skucie tynku cementowego cokołu i zastosowanie w tym miejscu tynku renowacyjnego trasowego. Na styku cokołu z chodnikiem należy wykonać dylatację na bazie zaprawy izolującej w celu uniknięcia podciągania kapilarnego wody. Kolorystykę tynków dobrać po wykonaniu badań stratygraficznych i ustaleniu oryginalnej kolorystyki obiektu lub dokonaniu ustaleń z Miejskim Konserwatorem Zabytków. Zaleca się malowanie farbą na bazie spoiw silikatowych, odporną na zanieczyszczenia, a jednocześnie odprowadzającą naturalną wilgoć ze ścian.

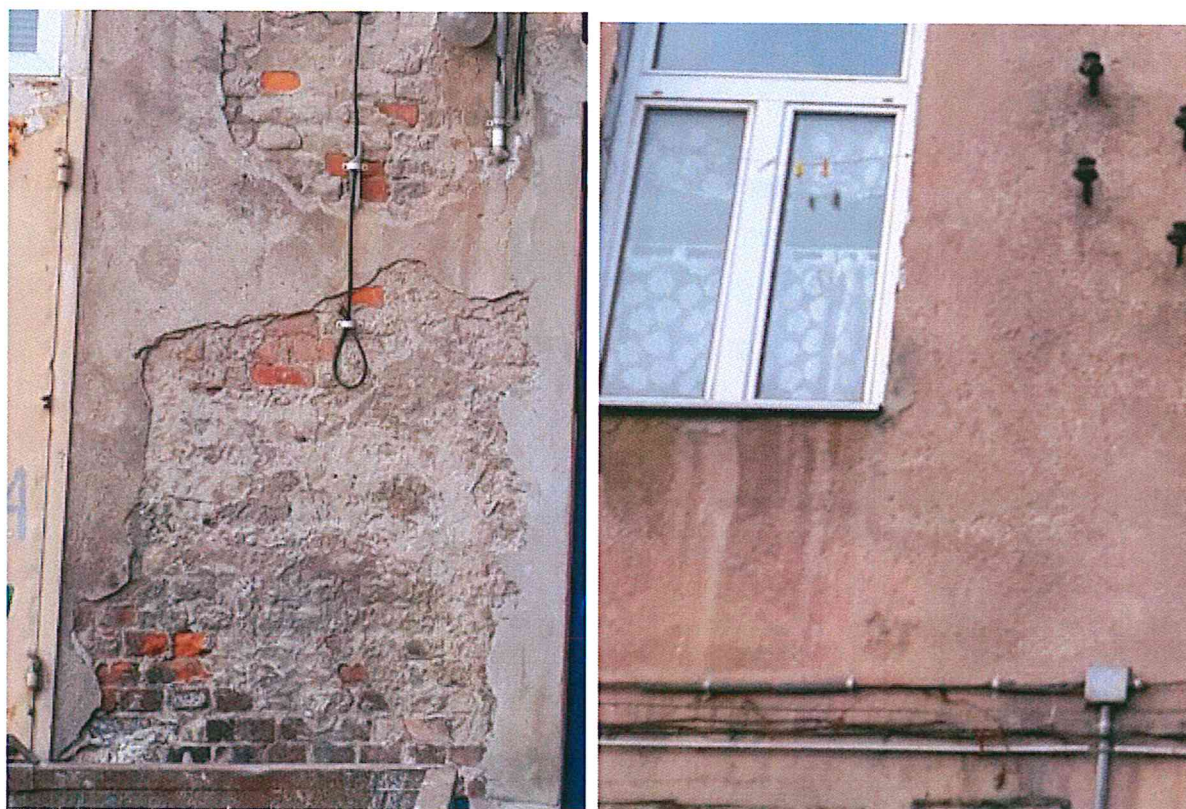
Elewacja od strony podwórza tynkowana, również powierzchniowo zabrudzona, miejscami pokryta sztuczną patyną, z zaciekami pod otworami okiennymi (fot.15,16). Widoczne odspojenia tynku w strefie przebiegu rury spustowej (fot.17). W elewacji wykonano otwory pod wtórne instalacje wentylacyjne i wywiewki (fot.18) oraz dokonano przemurowań otworów okiennych (fot.19,20).

15,16. Zdegradowane tynki oraz powierzchniowe zabrudzenia i zacieki elewacji od strony podwórza

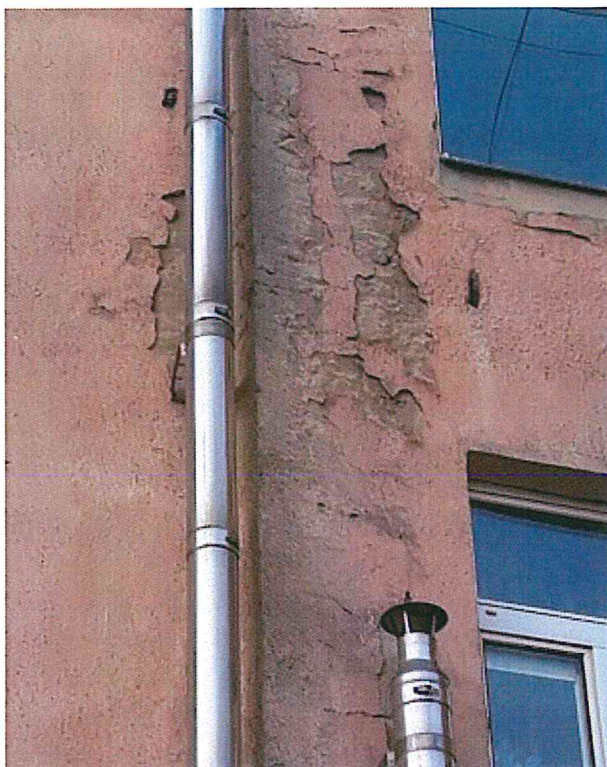
17. Odspojenia tynków w strefie przebiegu rury spustowej

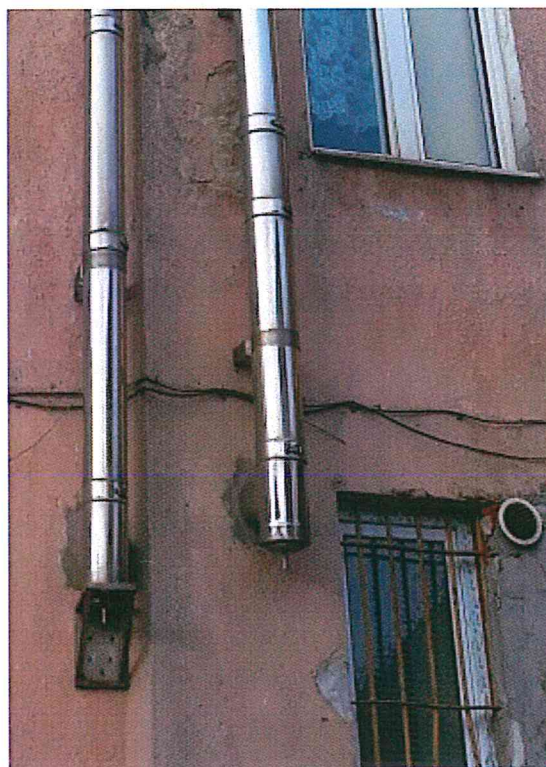
18. Wtórne otwory pod instalacje wentylacji

Istniejące instalacje powstały w większości dla zapewnienia doraźnych potrzeb mieszkańców - nie zostały zaprojektowane w sposób przemyślany. Dla zapewnienia odpowiedniej cyrkulacji powietrza we wszystkich mieszkaniach, ale także w piwnicy oraz na poddaszu należy uwzględnić w projekcie odpowiednią wentylację tych stref, jednocześnie uporządkowując nieregulowane wcześniej i wykonywane przez mieszkańców otwory, kanały i wywiewki. Zaleca się zastosowanie nawiewników w wymienianej stolarce okiennej. W miejscach mało widocznych (poza elewacją frontową) dopuszczalne jest zastosowanie krętek wentylacyjnych, dopasowanych do kolorystyki elewacji. Należy wykonać instalację ogólną dostosowaną do współczesnych norm. Jej przebieg oraz trasy wszelkiego okablowania w obrębie elewacji należy zaprojektować tak, aby nie skuć i brudzić historycznych murów.

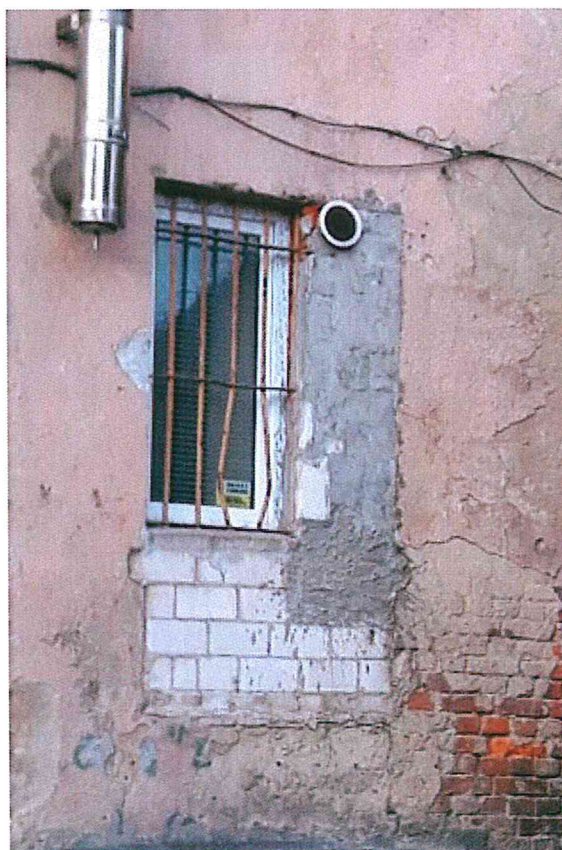
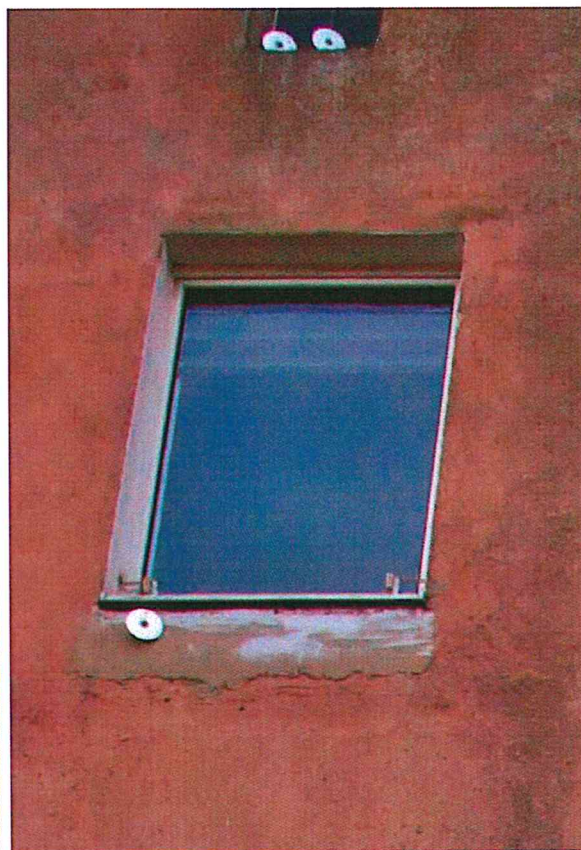
19,20. Przemurowania w obrębie otworów okiennych elewacji od strony podwórza

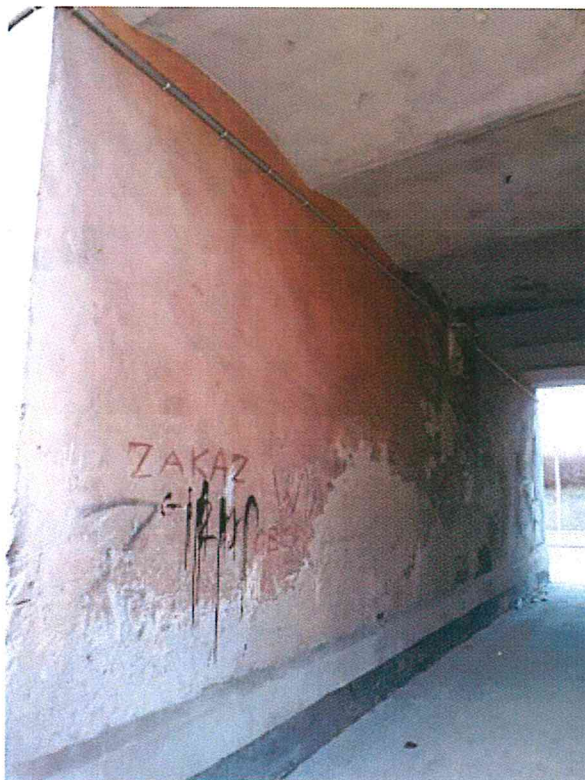
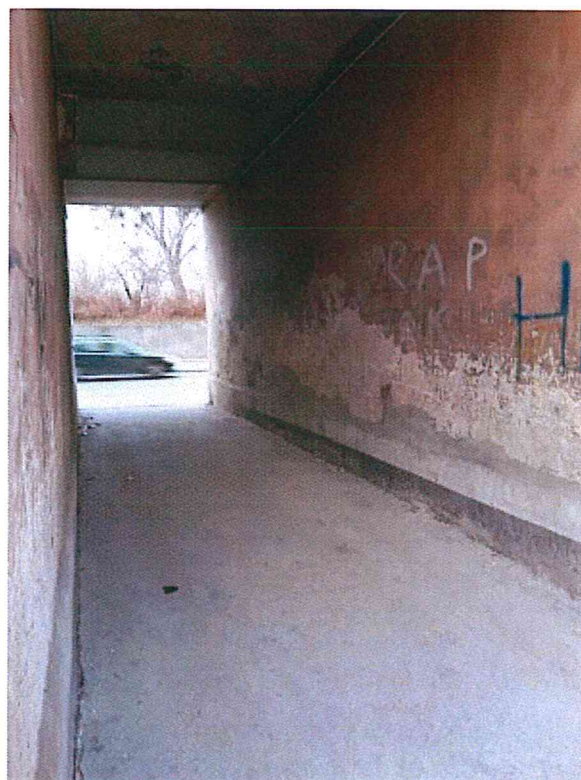
Ściany przejazdu tynkowane, w dużej mierze pokryte wtórnymi powłokami cementowymi oraz farbami i graffiti. Stan stropów stosunkowo dobry, widoczne jedynie zabrudzenia (fot.21,22).

21, 22. Stan zachowania ścian i stropów przejazdu

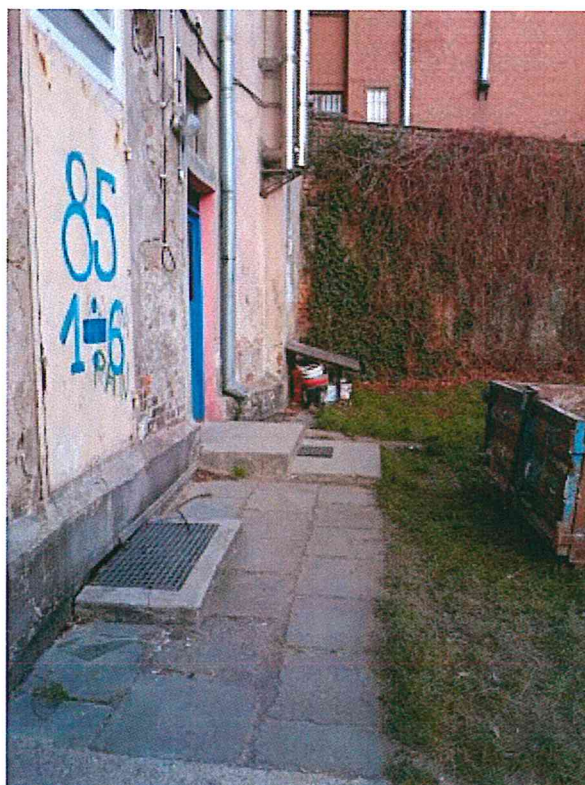
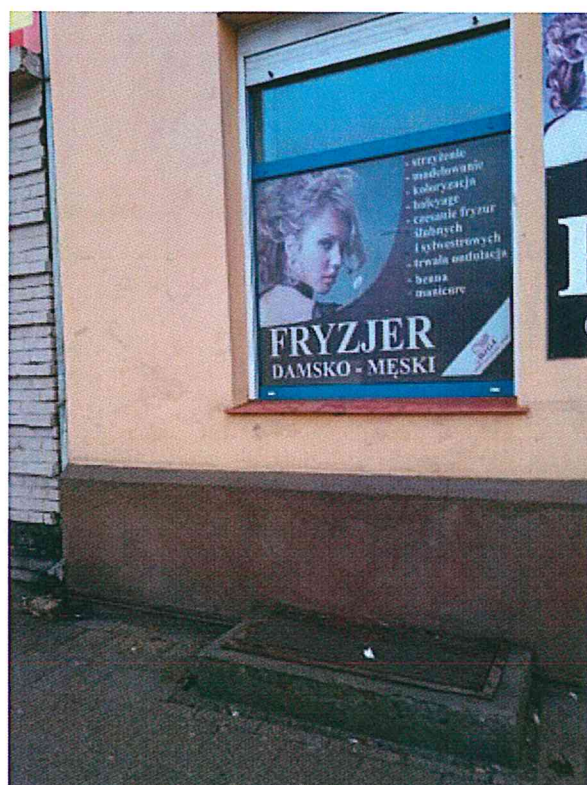
W bezpośredniej styczności ze ścianami budynku wykonano chodnik oraz betonowe uszczelnienie przejazdu, które utrudniają odparowywanie wody deszczowej i w połączeniu ze źle wykonanym odwodnieniem dachu (rura spustowa zakończona przy ścianie z odprowadzeniem powierzchniowym wody) przyczyniają się do powstawania zawilgoceń ścian piwnicznych (fot.23,24). W przyziemiu znajdują się również wtórne podesty przy drzwiach, w przypadku wejścia do usług pokryte płytkami ceramicznymi (fot.25).

Pierwotnie nie istniały izolacje zabezpieczające mury przed wnikaniem wilgoci i wody gruntowej. Dodatkowo w poziomie styku z terenem zastosowano szczelne warstwy wtórne - powłokę na cokole oraz opaskę wokół budynku, które uniemożliwiają odparowywanie zalegającej w murach wilgoci, a odprowadzenie wody z dachu zostało nieodpowiednio rozwiązane w strefie przyziemia.

23,24. Szczelne i nieprzepuszczalne dla wody powłoki stykające się z cokołem budynku oraz niewłaściwie odprowadzenie wody deszczowej przyczynia się do zawilgocenia murów piwnicznych

W celu wyeliminowania problemu zaleca się wykonanie izolacji pionowej ścian w otwartym wykopie, wykonanie odpowiedniego odprowadzenia wody z rur spustowych oraz wykonania przepuszczalnej opaski wokół budynku. Dodatkowo należy wykonać izolację poziomą nowej posadzki piwnicy i zadbać o prawidłowe wykonanie połączeń izolacji, aby zachować jej ciągłość.

Wykop do wykonywania izolacji pionowej należy wykonać do głębokości ławy fundamentowej, a mury dokładnie oczyścić i wyrównać podłoże - musi być mocne i stabilne, wolne od substancji, które mogą pogorszyć przyczepność. Sprawdzenie podłoża można wykonać poprzez przetarcie ręką - przy osadzaniu się pyłu należy ponownie oczyścić mur. Sprawdzenie stabilności poprzez próby zarysowania materiału ostrym narzędziem pozwoli nam określić, czy podłoże nadaje się do aplikacji preparatu, czy należy wykonać jego dodatkowe wzmocnienie. Konieczne jest również wypełnienie ubytków i nierówności - rysy powyżej 5 mm oraz spoiny powinny zostać wypełnione odpowiednimi zaprawami, dostosowanymi pod względem wszelkich parametrów do oryginalnych spoin występujących w murze. Przed aplikacją izolacji np. masy bitumicznej typu KMB lub szlamu elastycznego, należy się także zapoznać z kartą techniczną stosowanego produktu, żeby upewnić się czy wilgotność podłoża i temperatura przy prowadzeniu prac są odpowiednie. Po odpowiednim przygotowaniu i zaizolowaniu ściany należy wykonać izolację termiczną (polistyren ekstrudowany), o grubości właściwej dla zapewnienia odpowiednich warunków termicznych dla budynku, zabezpieczoną przed mechanicznymi uszkodzeniami np. folią kubetkową. Wykop zasypujemy gruntem łatwoprzepuszczalnym dla wód, a wokół ściany wykonujemy opaskę z drobnej kostki kamiennej (front budynku) lub ze żwiru płukanego (tylna część budynku) o szerokości ok. 50 cm. Przy kształtowaniu terenu po wykonaniu prac należy pamiętać o wyprofilowaniu go w taki sposób, aby woda płynęła od budynku w kierunku chodnika lub podwórza (spadek 2%).

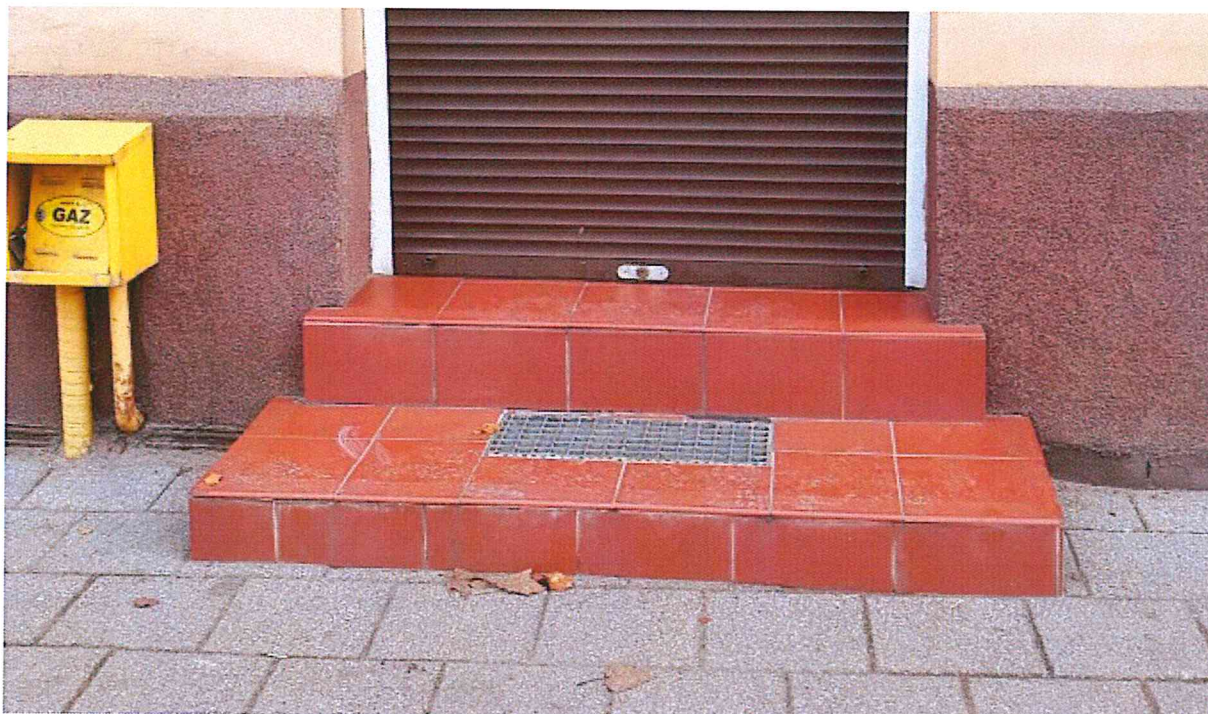
25. Wtórnie wykończone wejście do części usługowej

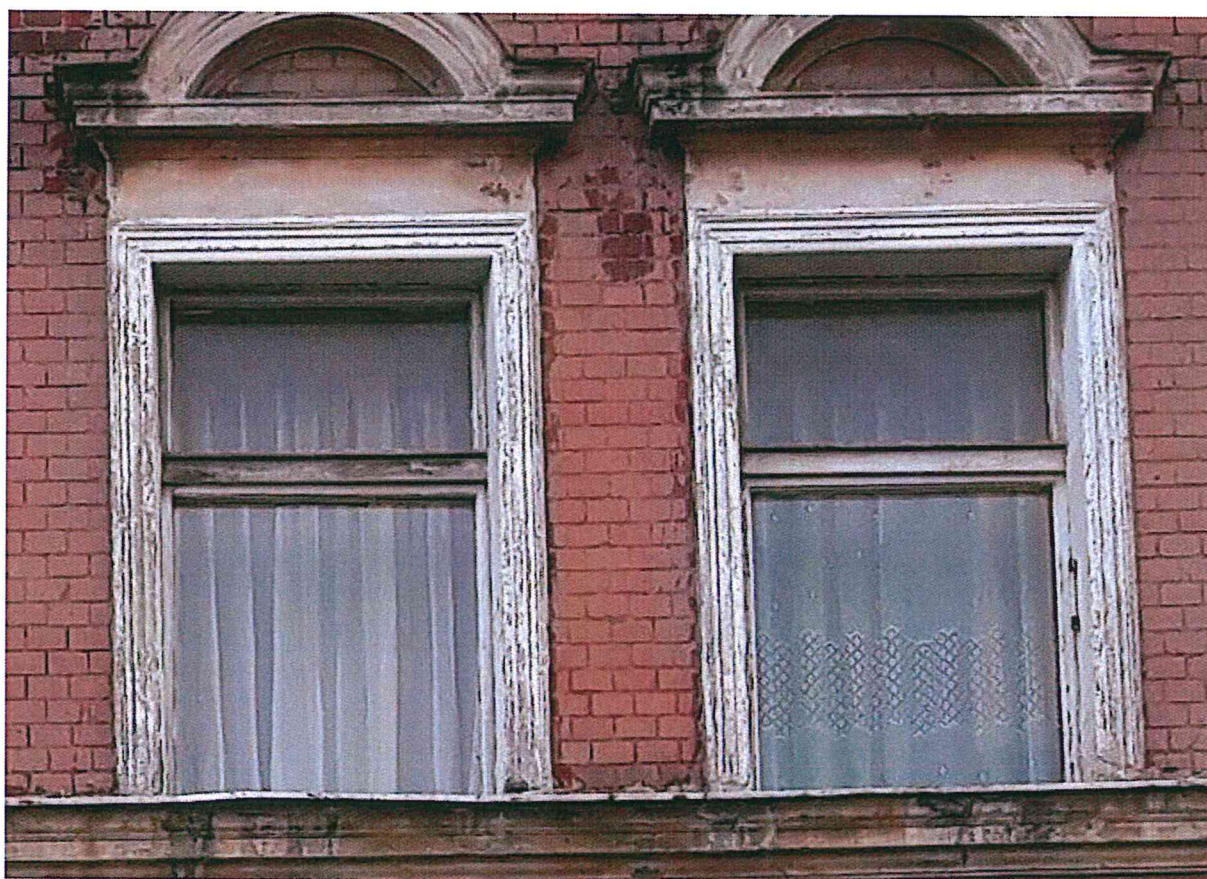
Stolarka okienna drewniana oraz PCV wtórna, ze zróżnicowanym podziałem. Większość okien dwupolowa, z prostym ślemieniem oddzielającym mniejsze skrzydło górne od większego dolnego (fot.26). Stolarka drewniana klatki schodowej nietypowa, trójpolewa z podziałami poziomymi (fot.27). Drzwi wtórne, niestylowe, w złym stanie technicznym (fot.28).

26. Podział stolarki okiennej na dwa pola przedzielone prostym ślemieniem

Wtórnie zamontowaną stolarkę okienną należy zdemontować. Otwory okienne podczas wymiany stolarki powinny zostać zabezpieczone przed wpływem warunków atmosferycznych. Nowe okna drewniane, dla całego obiektu wykonane zgodnie ze podziałem okien historycznych (dwupolowe ze ślaniem), wykonać zgodnie z obowiązującymi normami termicznymi oraz akustycznymi. Profile okienne dostosować wizualnie do historycznych, unikając przewymiarowania. Okna montować za węgarkami. Zaleca się zastosowanie nawiewników okiennych w celu wyeliminowania problemu braku wymiany powietrza w pomieszczeniach.

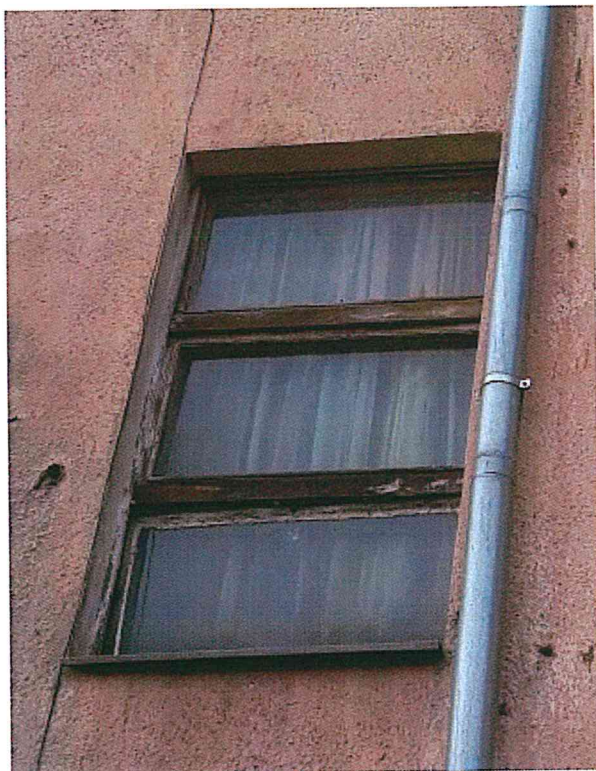
27. Nietypowy podział stolarki okiennej  
klatki schodowej

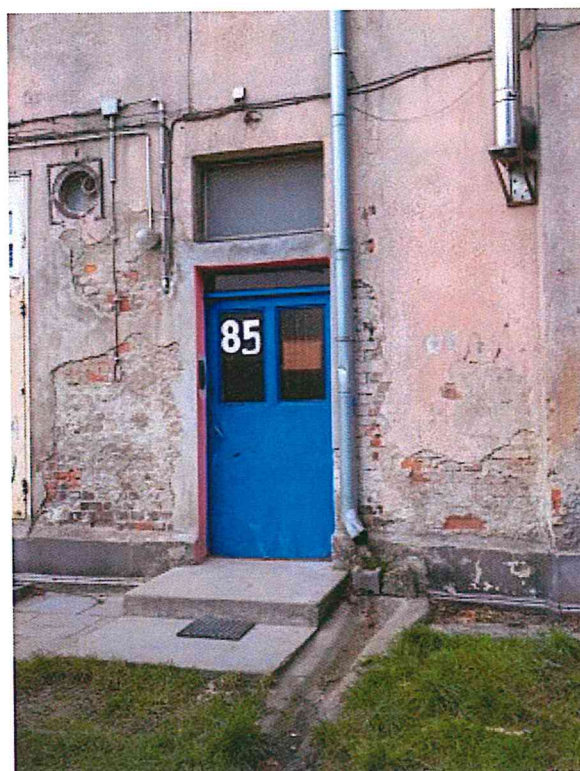
28. Wtórne, niestylowe drzwi prowadzące  
do klatki schodowej części mieszkalnej

Z powodu braku zachowania oryginalnej stolarki drzwiowej oraz materiałów historycznych obrazujących ich kształt i formę, zaleca się wymianę drzwi na współczesne, o prostej formie i neutralnym kolorze.
