## **DOKUMENTACJA KONSERWATORSKA**

**ELEWACJE ZABYTKOWEJ KAMIENICY**

**PRZY UL. JAŚKOWA DOLINA 7 W GDAŃSK**

**Nowy Świat, styczeń 2021**

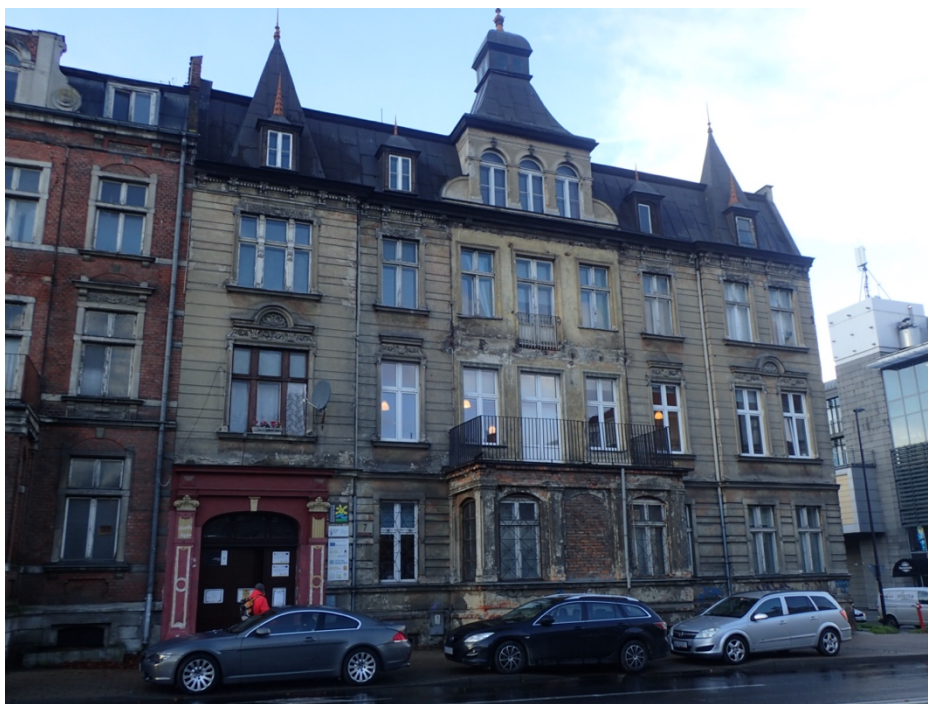
Stan zachowania elewacji frontowej kamienicy (fot. 1) jest zły. Powierzchnia wszystkich elewacji - frontowej tynkowanej, (fot. 1-26), jak i bocznej i tylnej ceglanej, (fot. 27-42), jest silnie zniszczona i zabrudzona.

*Fot.1. Elewacja frontowa, widok ogólny.*

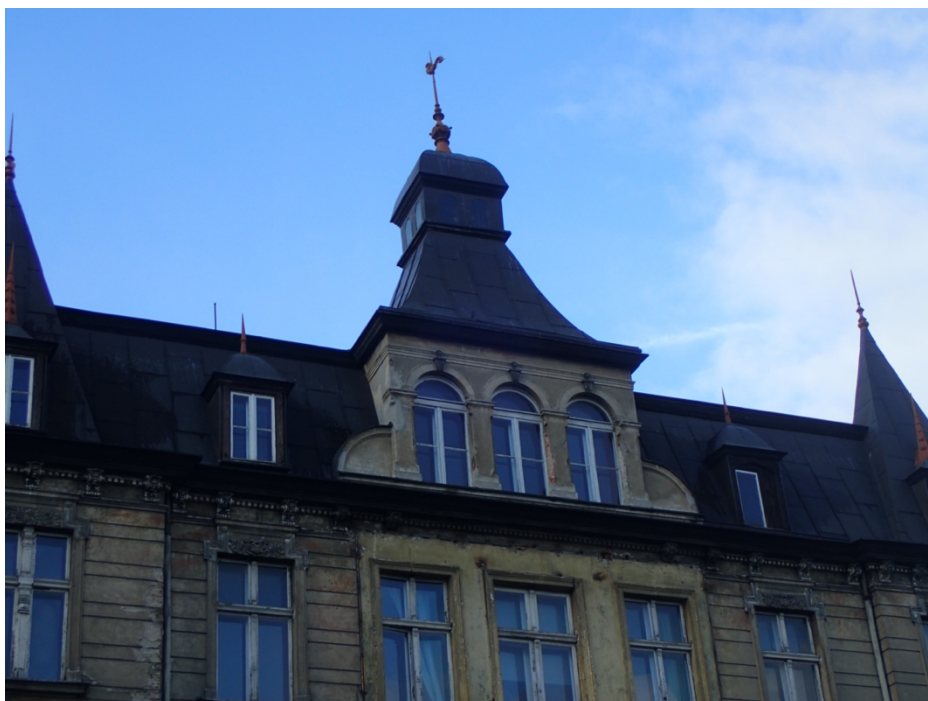
Oryginalne okna skrzynkowe w złym stanie zachowania (fot. 2, 3, 4, 5, 6, 8, 25). Ozdobne zacięcia krawędzi zatarte, wyszczerbione. Miejscowo występują ubytki w drewnie, farba powierzchniowo wypłukana, powierzchnia drewna jest zawilgocona, drewno lokalnie zbutwiałe. Łączenia poszczególnych elementów rozszczelnione. Powierzchnia drewna wielokrotnie przemalowana, warstwy farby odspojone, zmatowiałe, złuszczone.

*Fot. 2. Elewacja frontowa, facjata.*

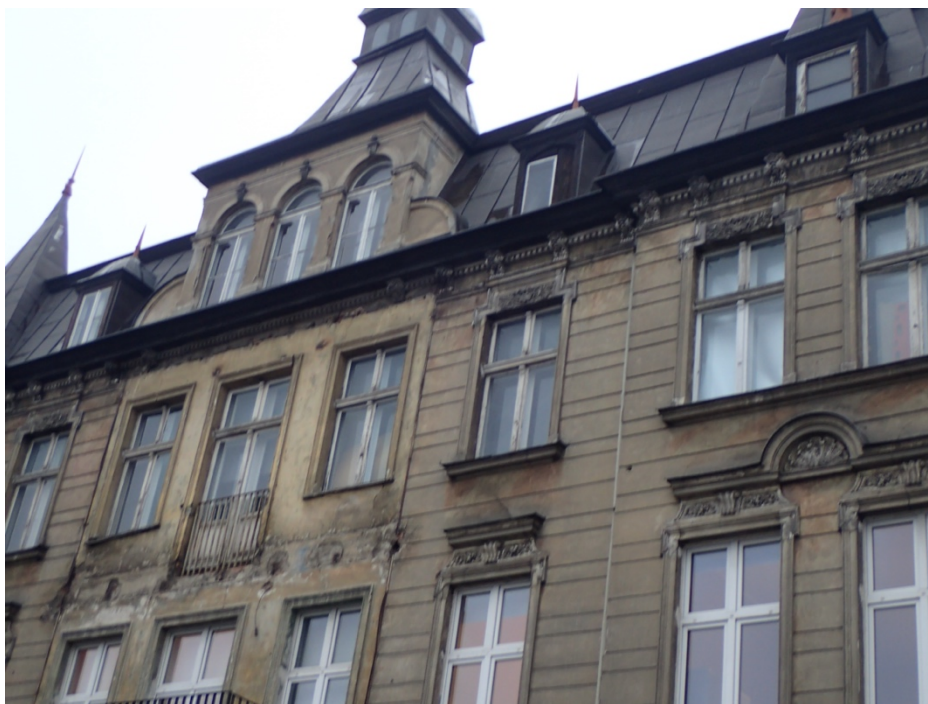
Na przestrzeni lat powojennych zniknęła także dwukondygnacyjna weranda posadowiona na elewacji frontowej. (fot. 3, 4).

*Fot. 3. Elewacja frontowa, w części centralnej widoczne ślady osadzenia w murze konstrukcji nieistniejącej już werandy.*

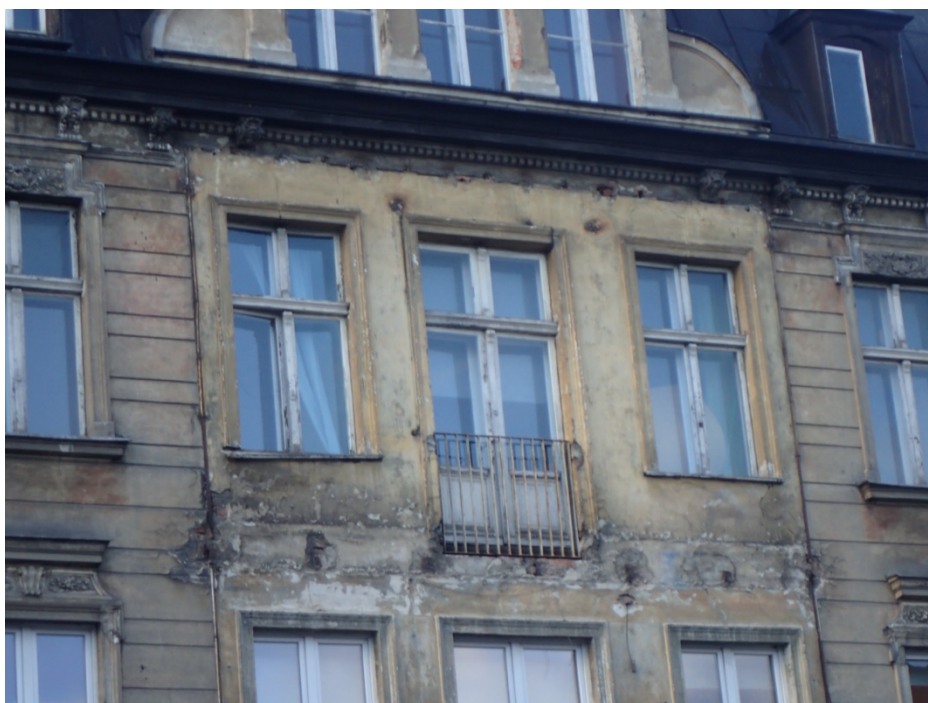
*Fot. 4. Elewacja frontowa, widoczne ślady osadzenia w murze konstrukcji nieistniejącej już werandy. W lukarnie po lewej stronie wtórne, jednopodziałowe okno.*

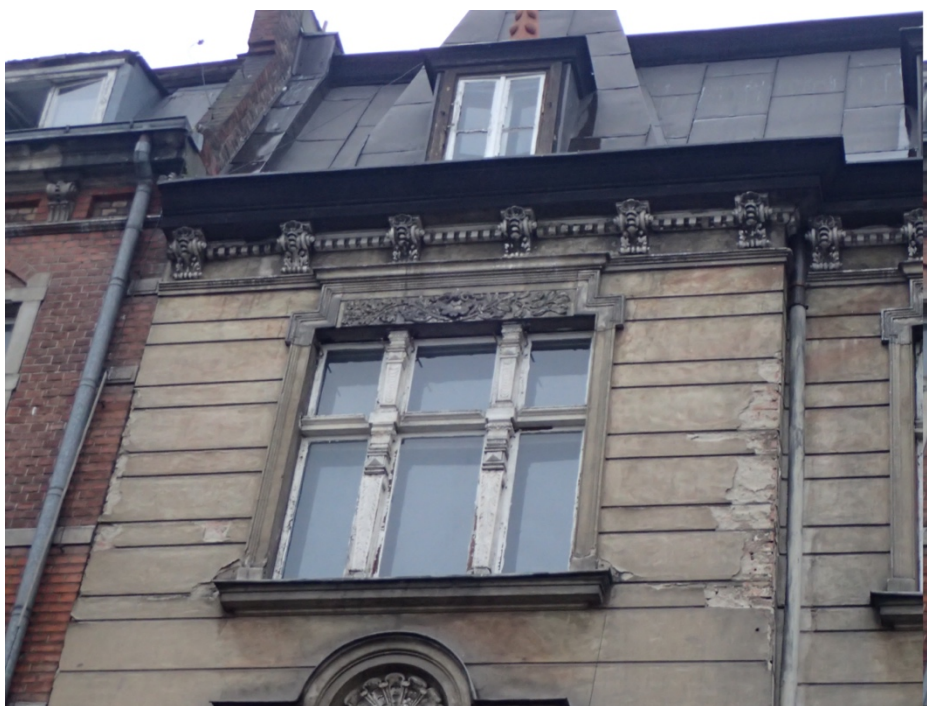
*Fot. 5. Elewacja frontowa, oryginalne trójdzielne okno II piętra. Widoczne zniszczenia tynków elewacji.*

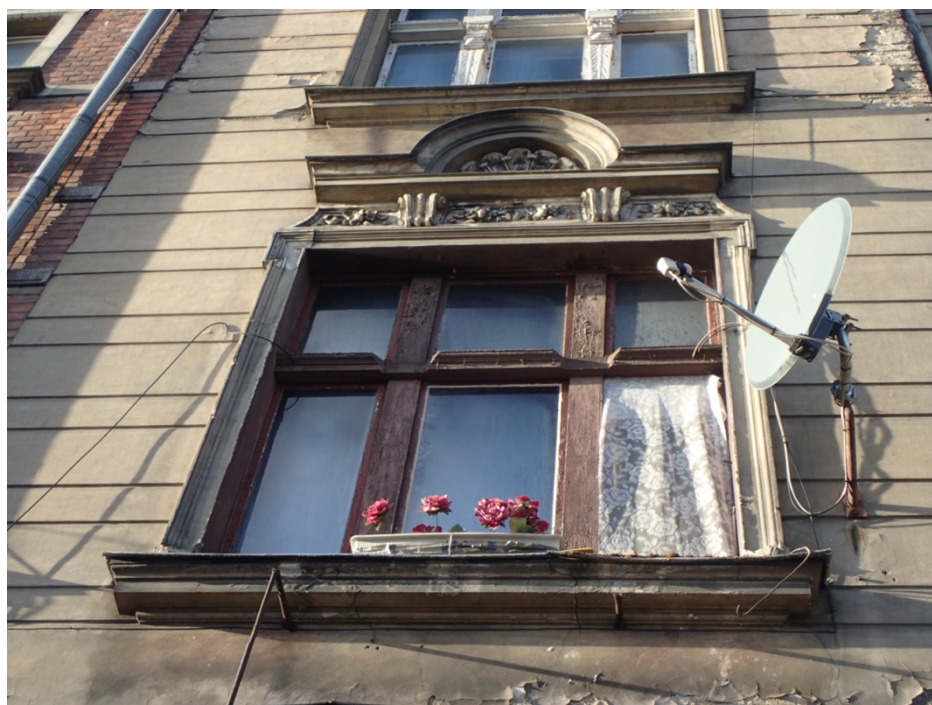
*Fot. 6. Elewacja frontowa, okno trójdzielne I piętra. Zachowane ślemię, pozostałe elementy konstrukcyjne pozbawione dekoracji. Drewno zdegradowane.*

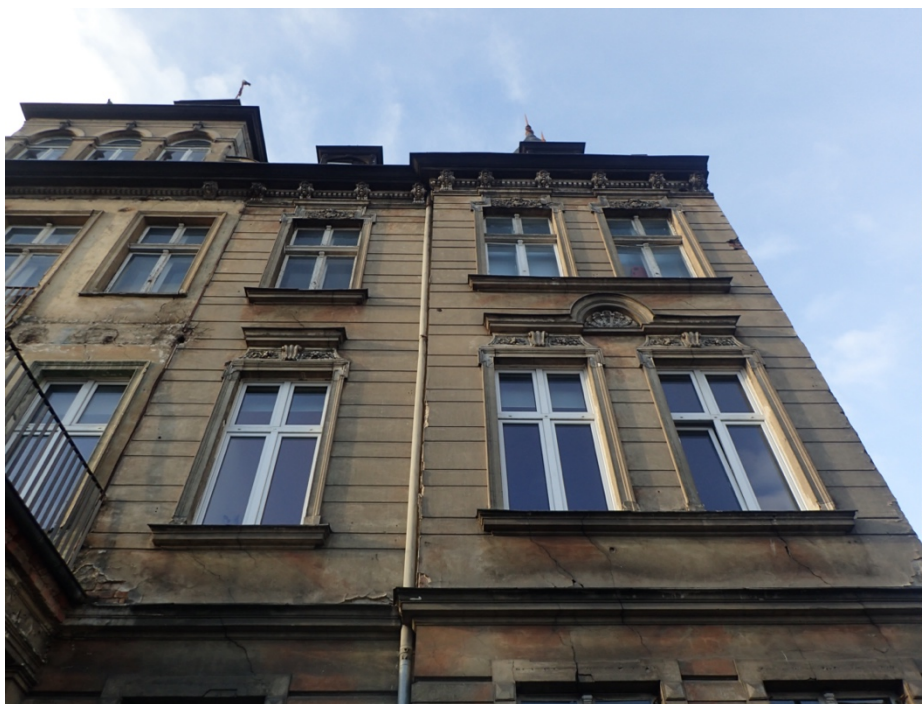
Na elewacjach występują spore obszary ciągłego zawilgocenia, widoczne zacieki i ciemne zaplamienia spowodowane lokalnym ciągłym zamakaniem (fot. 7, 8, 9, 15). Nieszczelne łączenia rur spustowych, jak również nieuszczelnione przyjścia rur przez gzymsy (fot. 5, 16, 23), spowodowały daleko posuniętą degradację detalu architektonicznego.

*Fot. 7. Elewacja frontowa, wtórne okna PCV na I piętrze, na II piętrze zachowane drewniane okna oryginalne.*

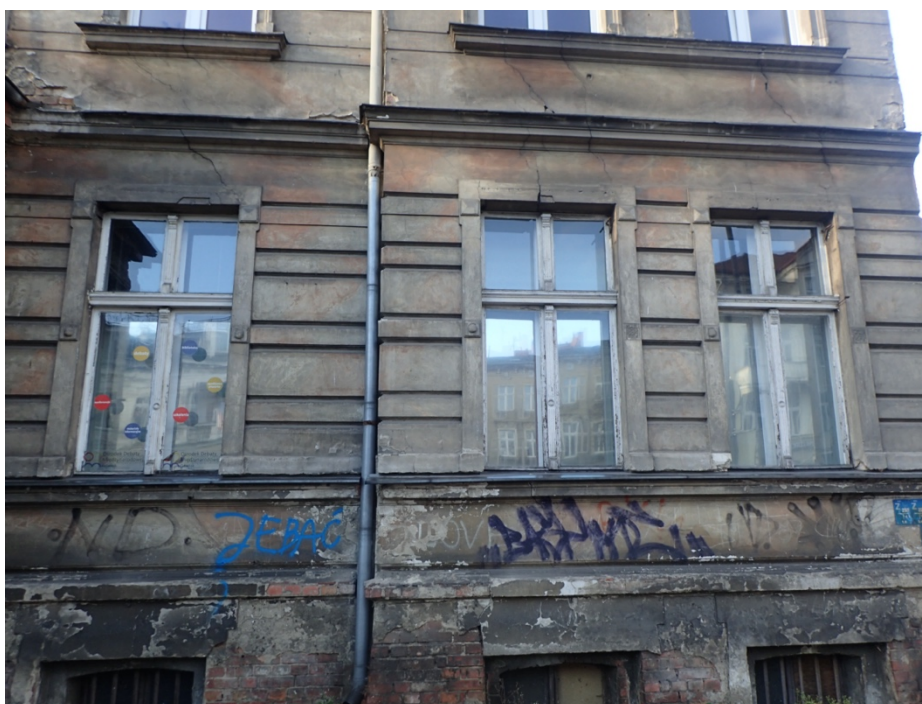
*Fot. 8. Elewacja frontowa, stan zachowania przyziemia. Widoczne zabrudzone i zdegradowane tynki, postępująca dezintegracja murów obwodowych oraz grafitti.*

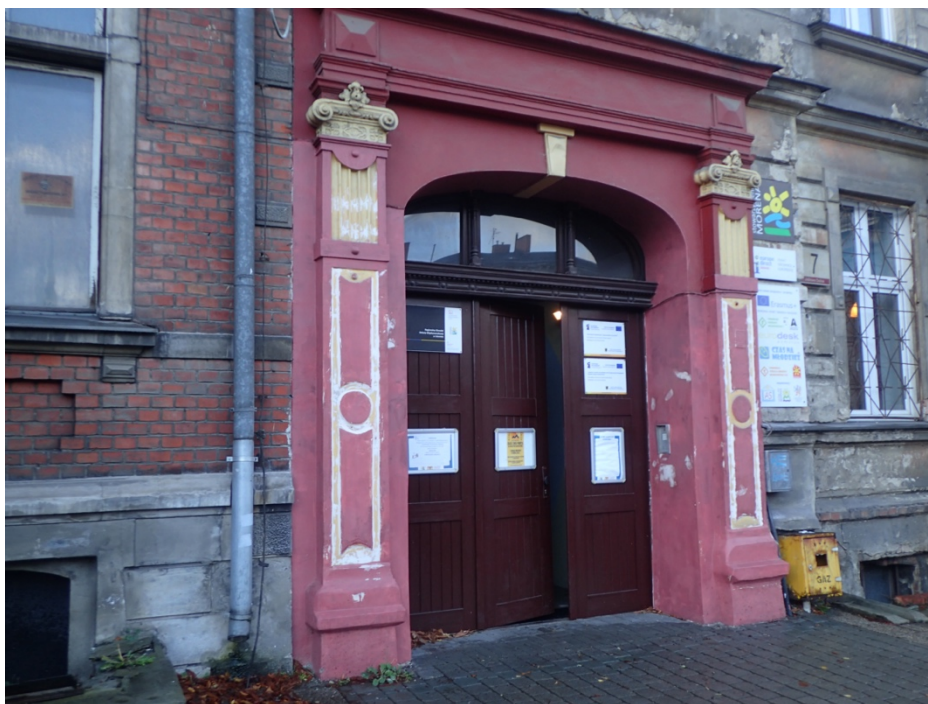
Wrota wjazdowe, w których jest wejście do kamienicy, są wtórne (fot. 9). Konstrukcja drewniana drzwi zachowana w całości, drewno w stosunkowo dobrym stanie. Struktura drewna twarda, powierzchnia lekko zwietrzała, miejscami krucha.

*Fot. 9. Elewacja frontowa, portal wejściowy (brama przejazdowa).*

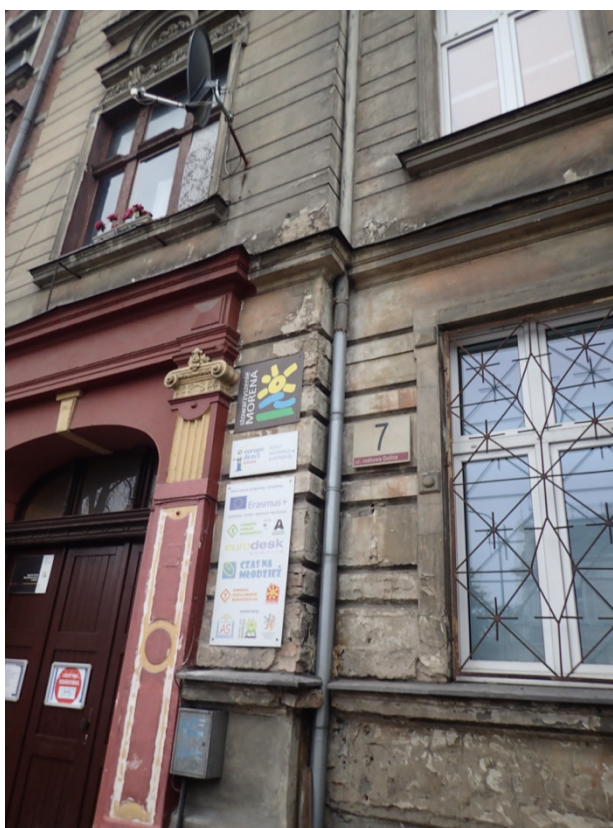
*Fot. 10. Elewacja frontowa, widoczne zniszczenia wypraw i detali architektonicznych oraz tzw. informacja handlowa, stanowiąca w tej części dominantę „estetyczną”.*

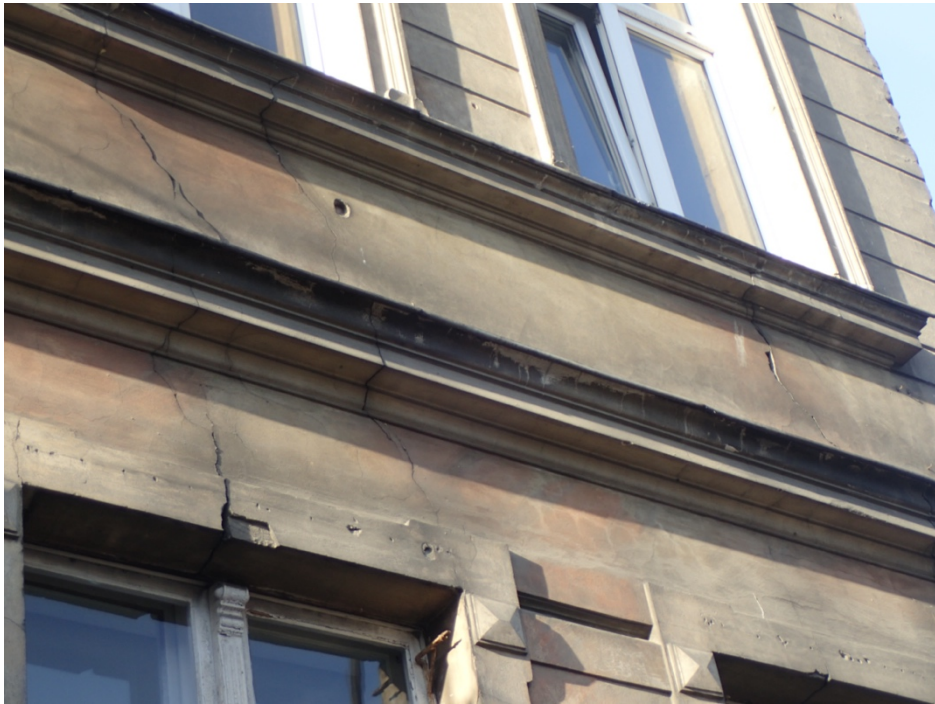
*Fot. 11. Elewacja frontowa, widoczne spękania tynków oraz miejsca badań stanu zachowania konstrukcji budynku.*

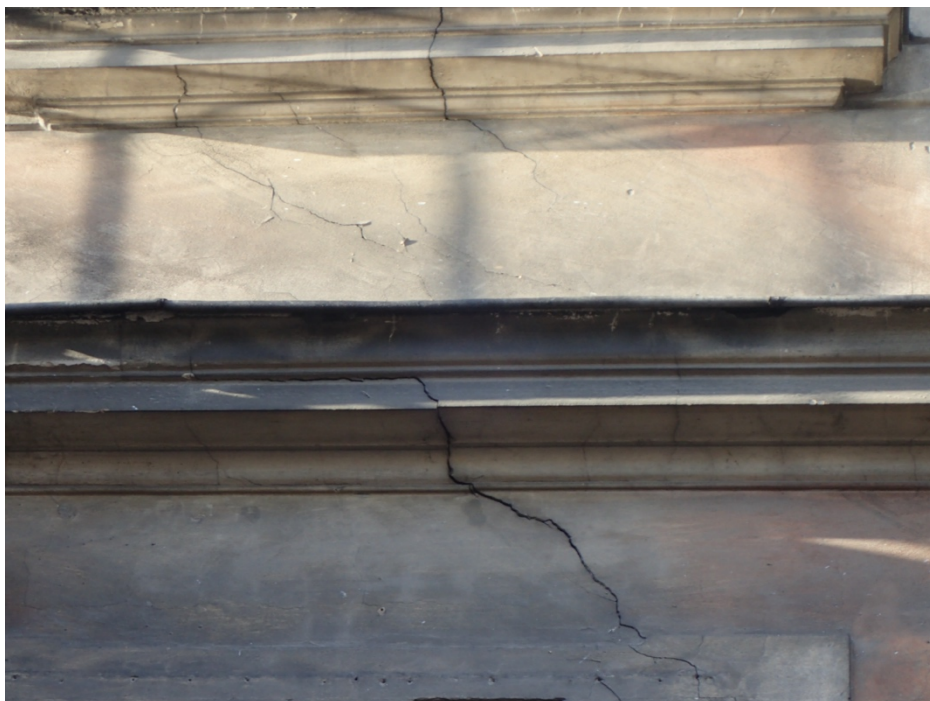
*Fot. 12. Elewacja frontowa, widoczne liczne spękania tynków.*

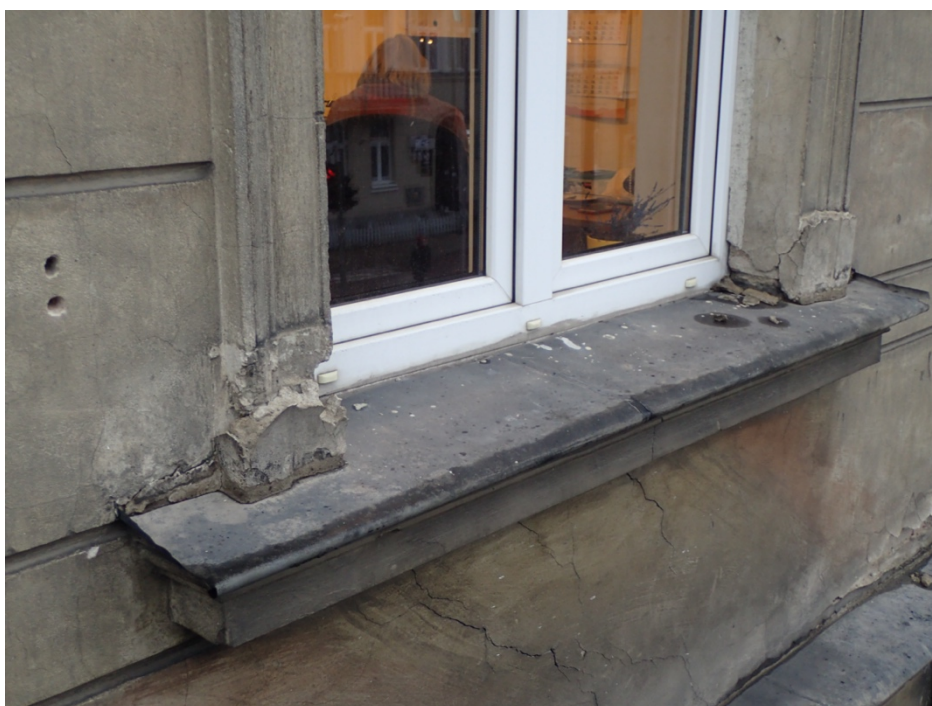
*Fot. 14. Elewacja frontowa, stan zachowania opierzeń blacharskich.*

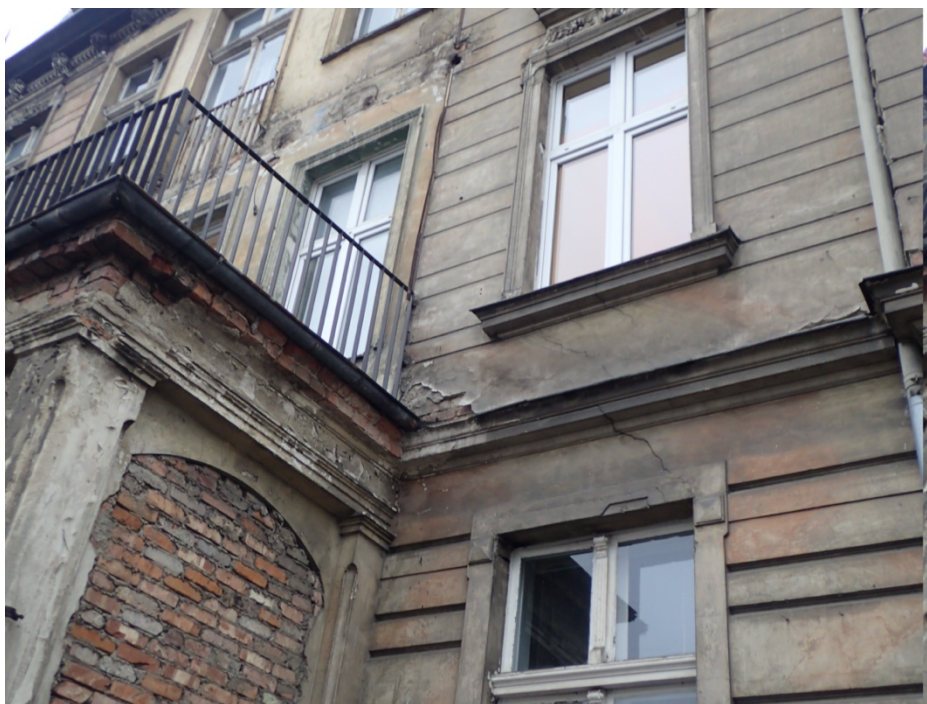
*Fot. 15. Elewacja frontowa, przeprucie loggi w parterze zostało wtórnie zamurowane.*

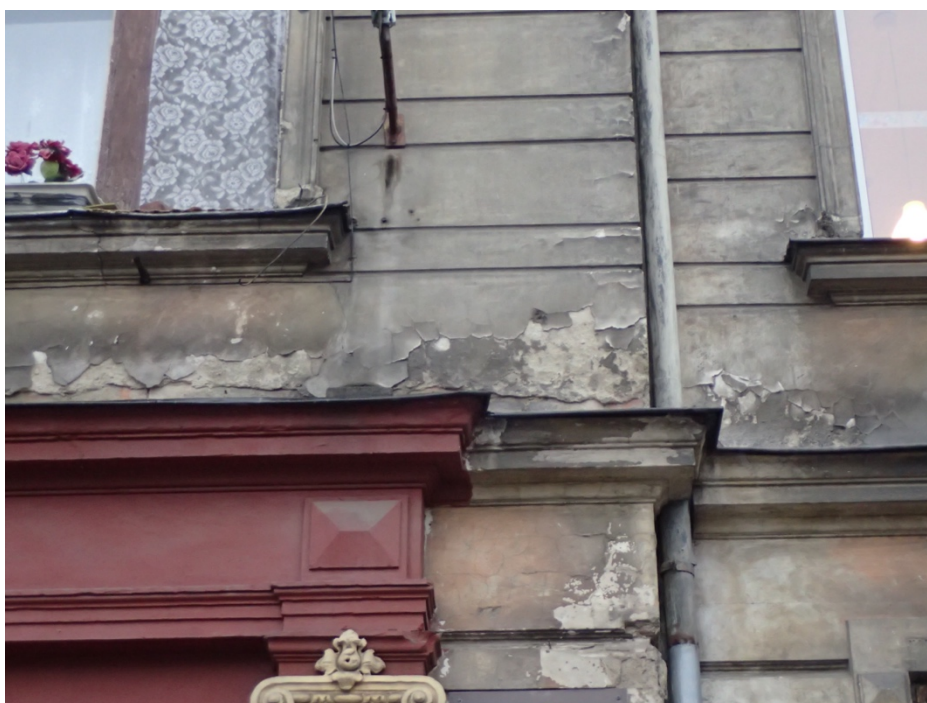
*Fot. 16. Elewacja frontowa, widoczne zniszczenia wypraw tynkarskich i detalu architektonicznego. Portal o wtórnej kolorystyce.*

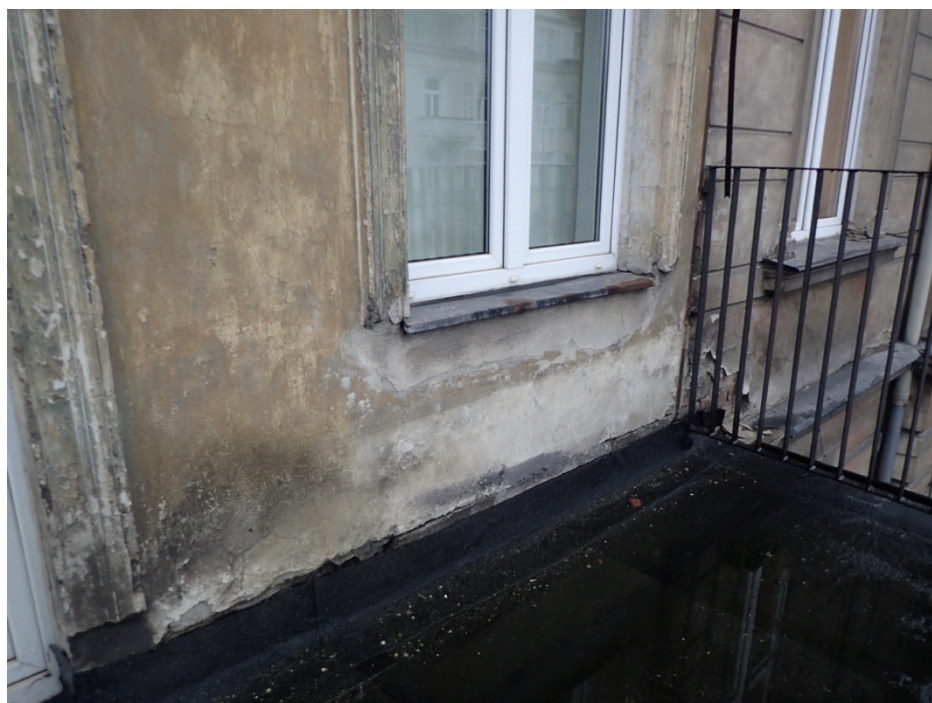
Zawilgocony mur jest także doskonałym podłożem do rozwoju mikroorganizmów (fot. 18, 23, 24, 25).

*Fot. 18. Elewacja frontowa, izolacja bitumiczna stropu loggii parteru (obecnie balkon).  
Zalegająca i odbita woda opadowa powoduje zawilgocenie murów i rozwój mikroorganizmów.*

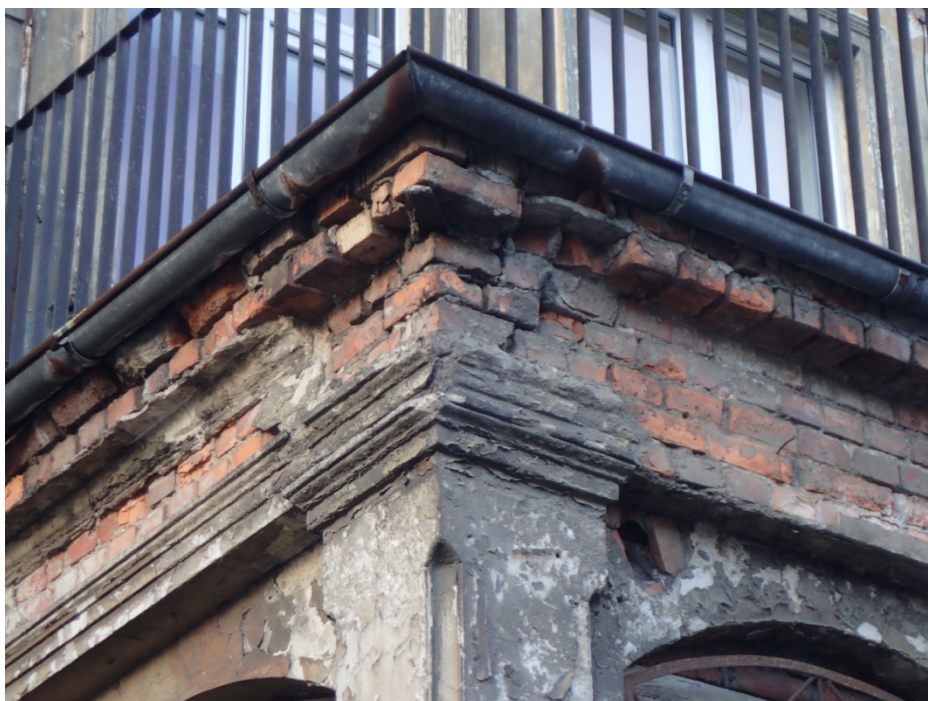
*Fot. 20. Elewacja frontowa, zniszczenia murów loggii na skutek penetracji wód opadowych.*

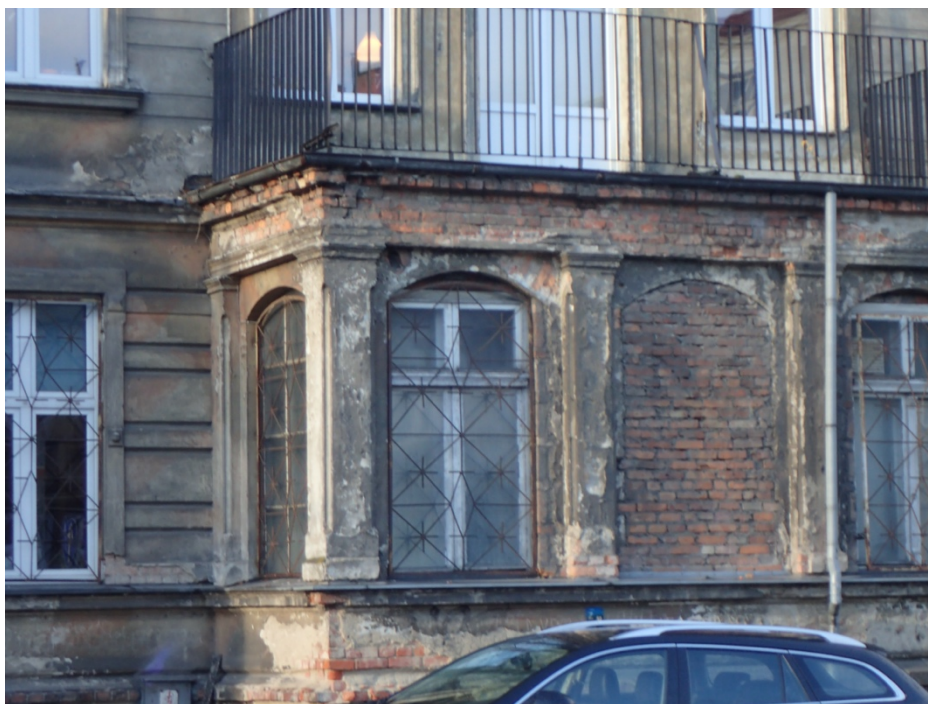
*Fot. 21. Elewacja frontowa, loggia - stan zachowania. Środkowe przeprucie wtórnie zamurowane. Okna od frontu drewniane, wtórne.*

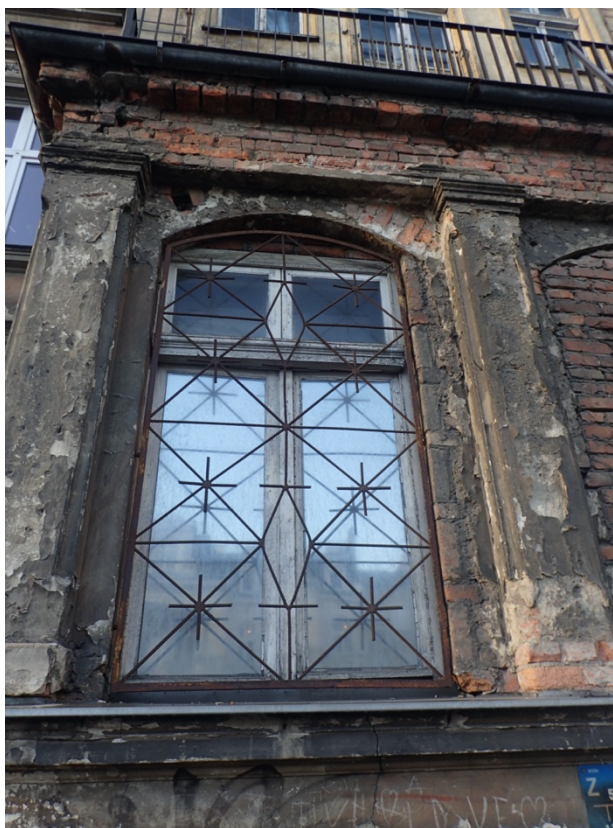
*Fot. 22. Elewacja frontowa, loggia - stan zachowania. Widoczne zniszczenia wypraw tynkarskich, artykulacji architektonicznej oraz struktury murów. Okno drewniane, wtórne.*

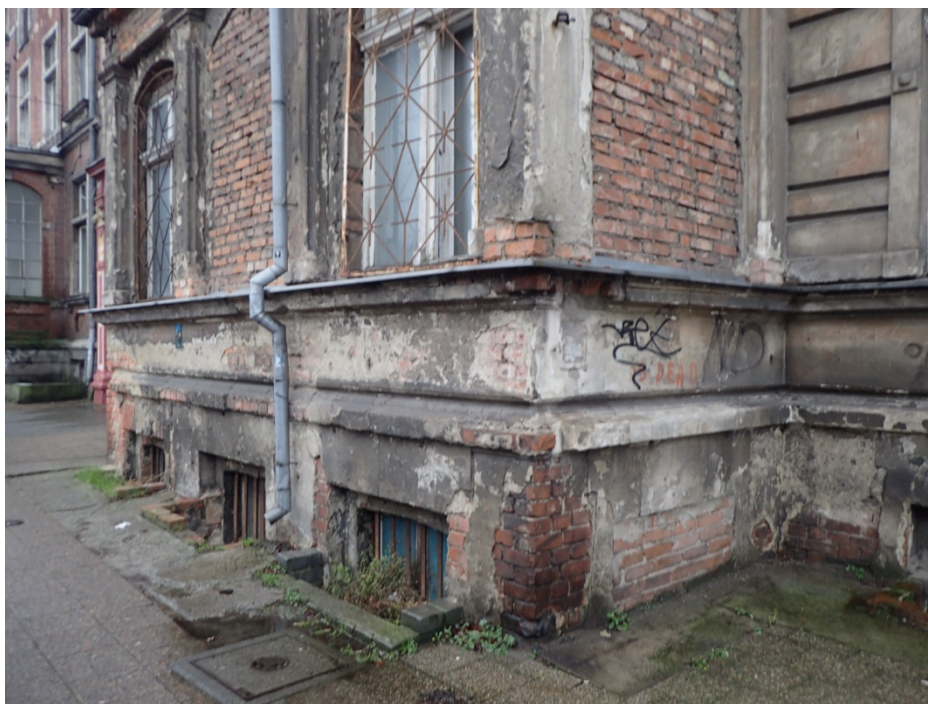
*Fot. 23. Elewacja frontowa, stan zachowania przyziemia loggii. Widoczne zniszczenia wypraw tynkarskich, artykulacji architektonicznej oraz struktury murów. Wtórne obmurowania studzienek okienek piwnicznych. Wylewki cementowe i chodnik porażone mikroorganizmami.*

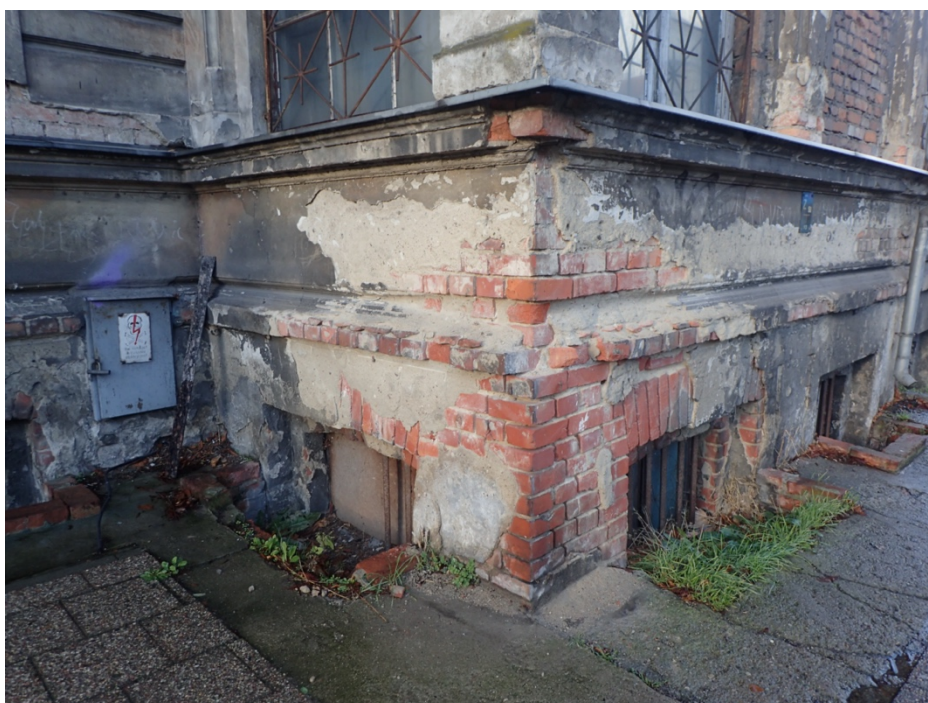
*Fot. 24. Elewacja frontowa, stan zachowania przyziemia loggii. Widoczne ubytki wypraw tynkarskich, artykulacji architektonicznej oraz struktury murów. Miejscowo brak obmurowania studzienek okienek piwnicznych. Wylewki cementowe porośnięte m.in. trawą.*

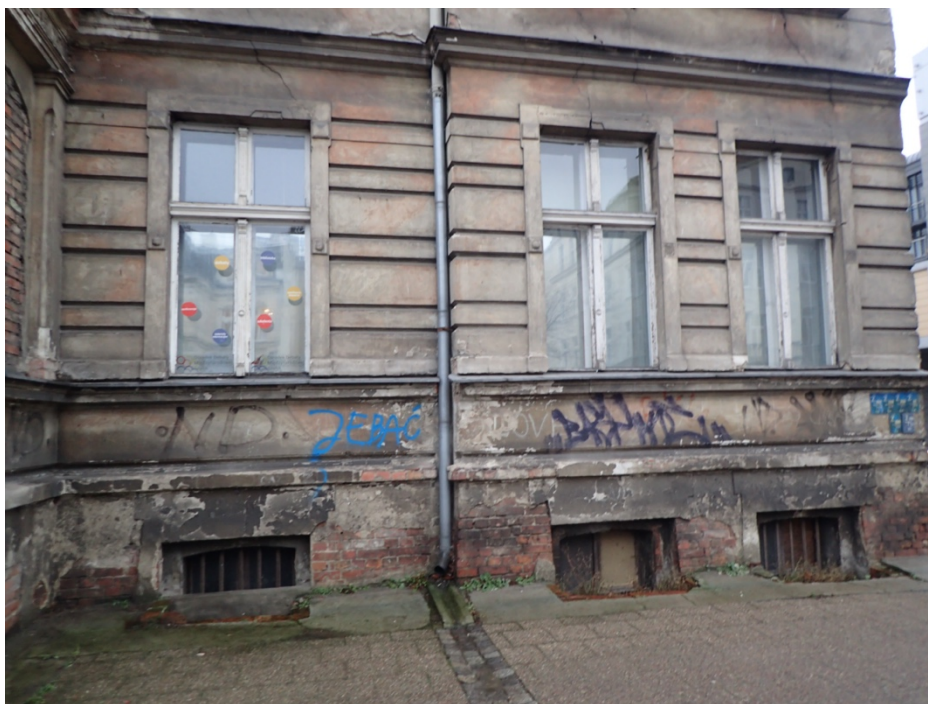
*Fot. 25. Elewacja frontowa, stan zachowania partii przyziemia.*

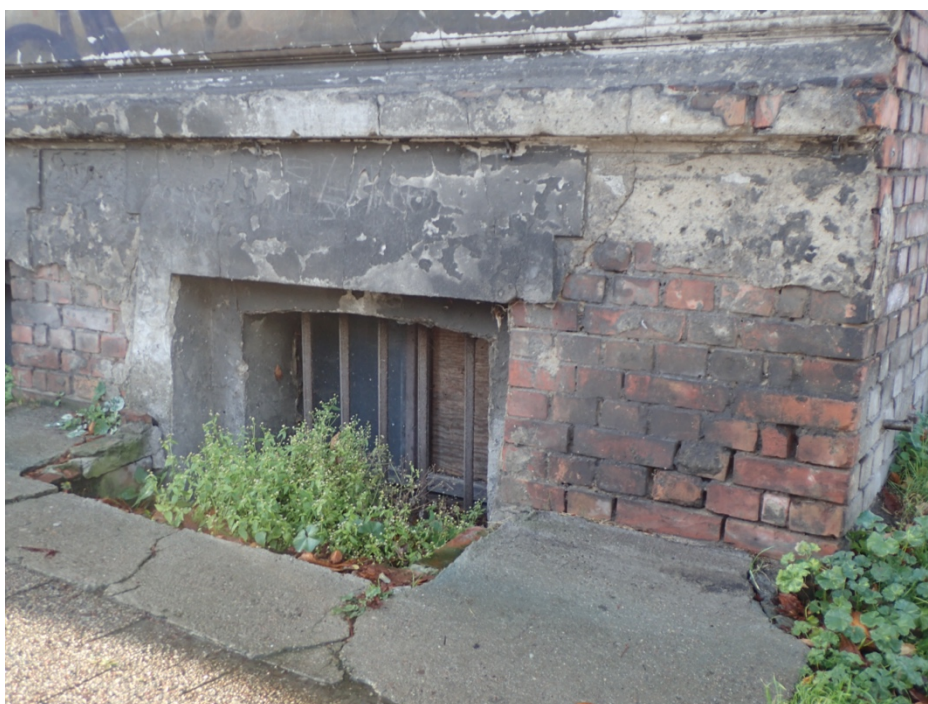
*Fot. 26. Elewacja frontowa, widoczna daleko posunięta dezintegracja murów. Wtórna wylewka cementowa jest spękana i porośnięta zielenią.*

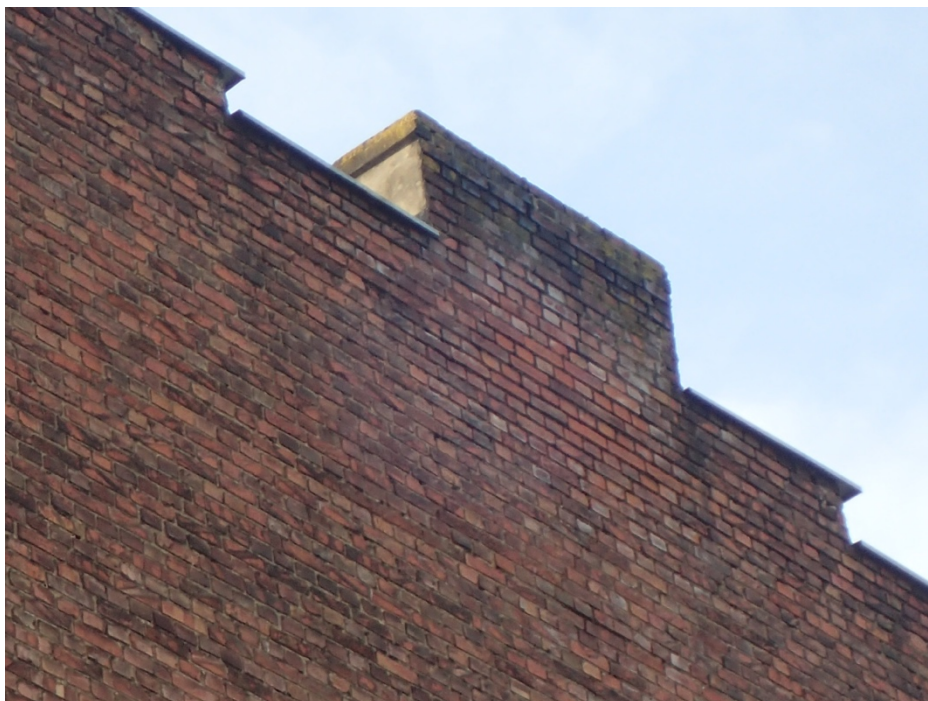
Oryginalna wapienno-cementowa spoina, pokryta warstwą gipsowych nawarstwień, jest w dość dobrym stanie zachowania. Jedynie na szczycie elewacji bocznej występują duże ubytki w spoinie (fot. 28).

*Fot. 28. Elewacja boczna, szczyt. Widoczne ubytki spoinowania, zabrudzenia i porosty lica muru.*

Ubytki cegieł należy uzupełnić zaprawą mineralną o odpowiednim kolorze, fakturze i właściwościach fizyko-mechanicznych zbliżonych do oryginalnego materiału. Przy uzupełnieniu spoiny zastosowane powinny być analogiczne komponenty – lekka zaprawa wapienna z dodatkiem wapna hydraulicznego, co umożliwi kumulację groźnych soli w jej wnętrzu, a nie w cegle.

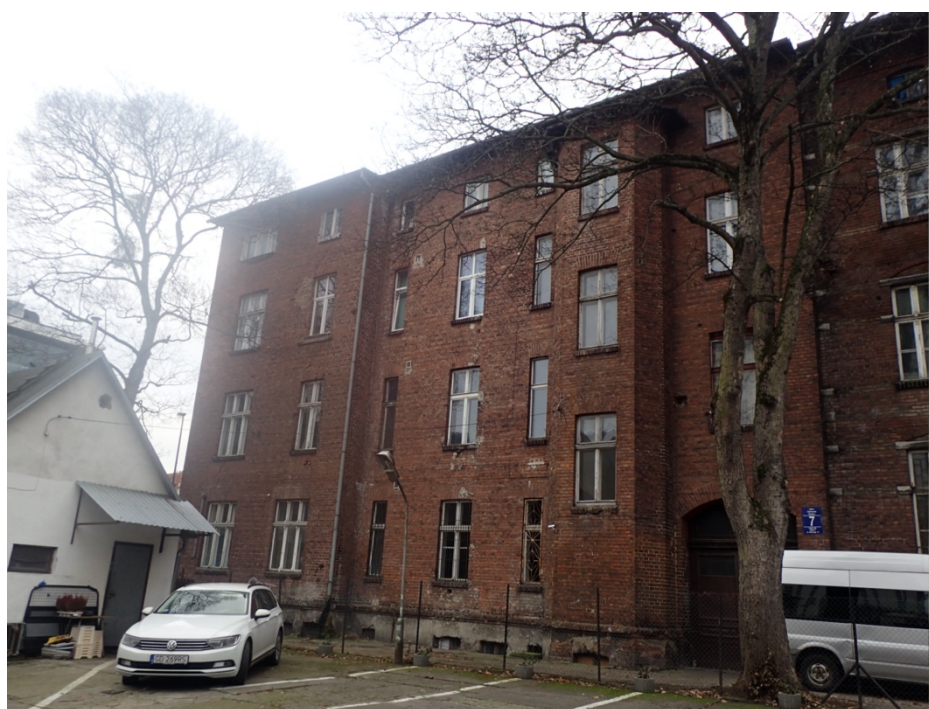
Okładzina ceglana, oprócz silnego zabrudzenia i licznych nawarstwień, w wielu miejscach jest mocno pouszkodzana mechanicznie. W kilku miejscach na elewacji, szczególnie na elewacji tylnej, występują duże ubytki muru (fot. 30).

*Fot. 30. Elewacja tylna, widok ogólny.*

W wielu partiach muru ceglanego elewacji bocznej i tylnej widać, że struktura muru jest pouszkodzana mechanicznie (szczególnie na elewacji tylnej), ale zachowała się we względnie dobrym stanie. Problem stanowią nawarstwienia, a także odspojenia i spękania w cegle, które należy powypłniać i podkleić, co zapobiegnie dalszym uszkodzeniom w trakcie prac. Zniszczone fragmenty muru należy przemurować oryginalną cegłą rozbiórkową z dokładnym zachowaniem wątku muru.

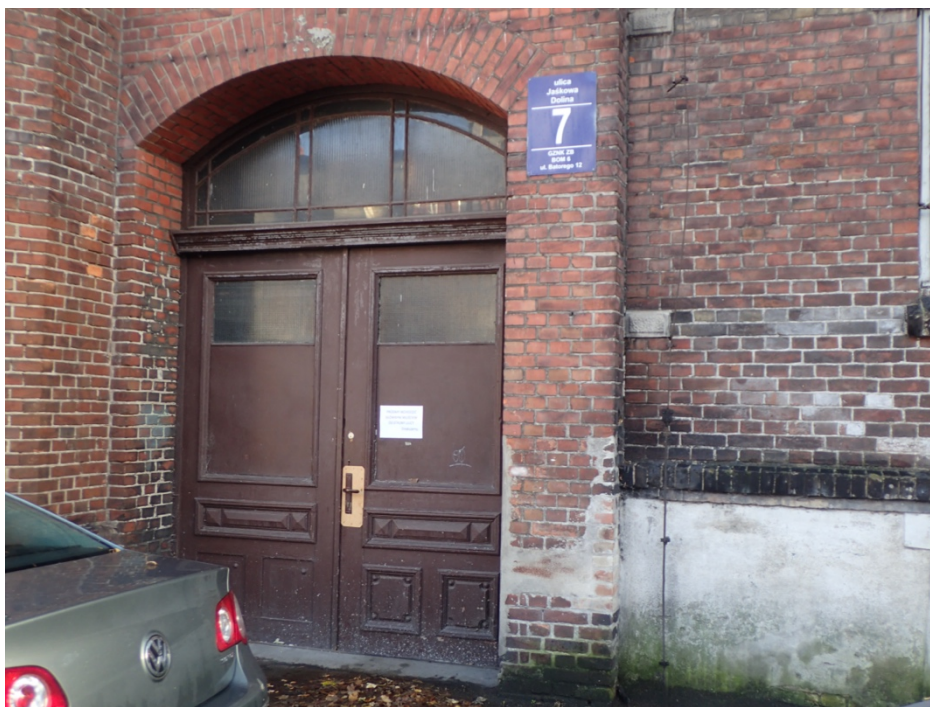
Wrota wjazdowe od strony podwórza są oryginalne (fot. 33, 34). Konstrukcja drewniana drzwi zachowana w całości, drewno w stosunkowo dobrym stanie. Struktura drewna twarda, powierzchnia lekko zwietrzała, miejscami krucha. W skrzydle lewym brak dwóch dolnych dekoracyjnych kasetonów.

*Fot. 33. Elewacja tylna, drzwi wejściowe.*

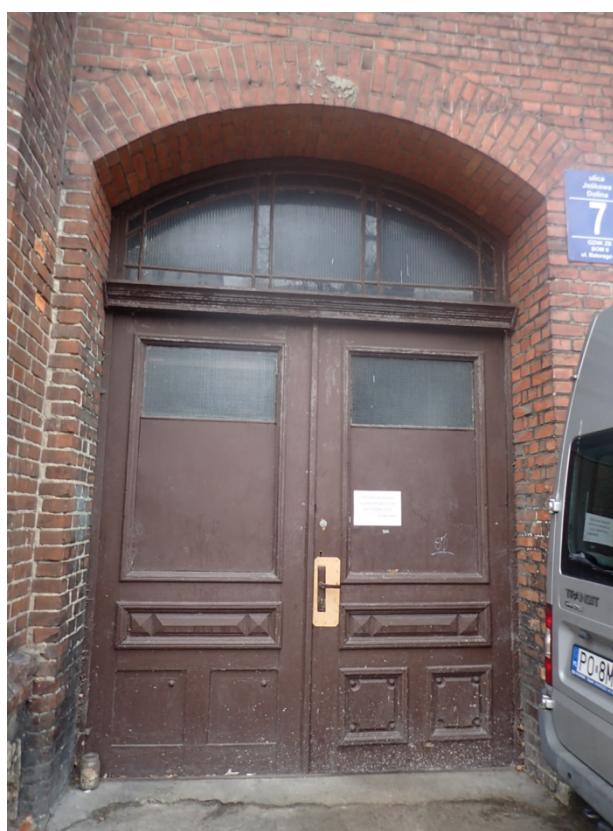
*Fot. 34. Elewacja tylna – wejście. Spękana i porośnięta mikroorganizmami wylewka przed wejściem.*

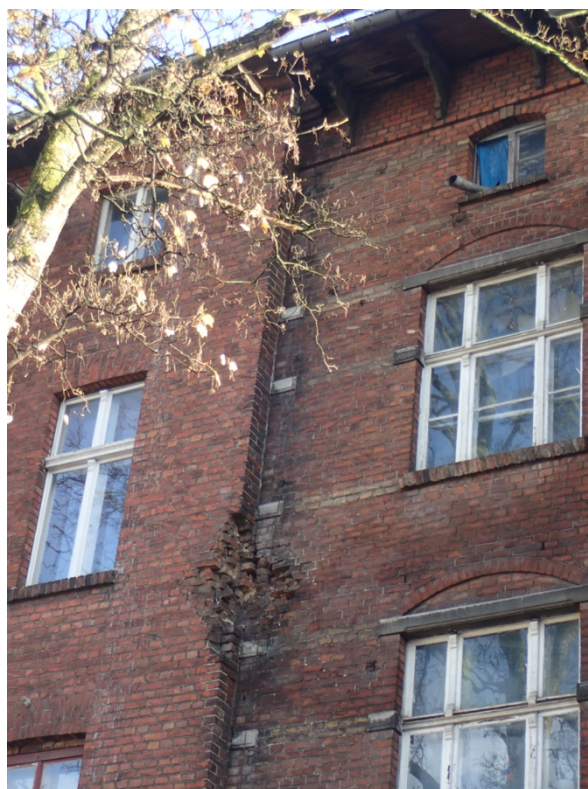
*Fot. 35. Elewacja tylna, zniszczenia ryzalitu*

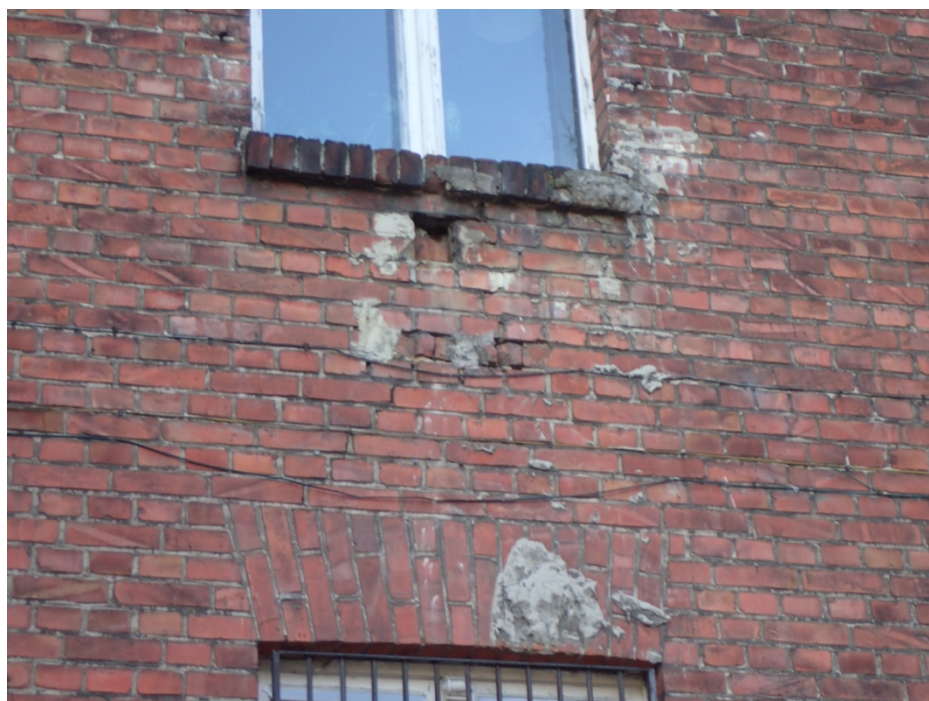
*Fot. 36. Elewacja tylna, widoczne zniszczenia elewacji, w tym parapetów oraz zachłapania zaprawą cementową.*

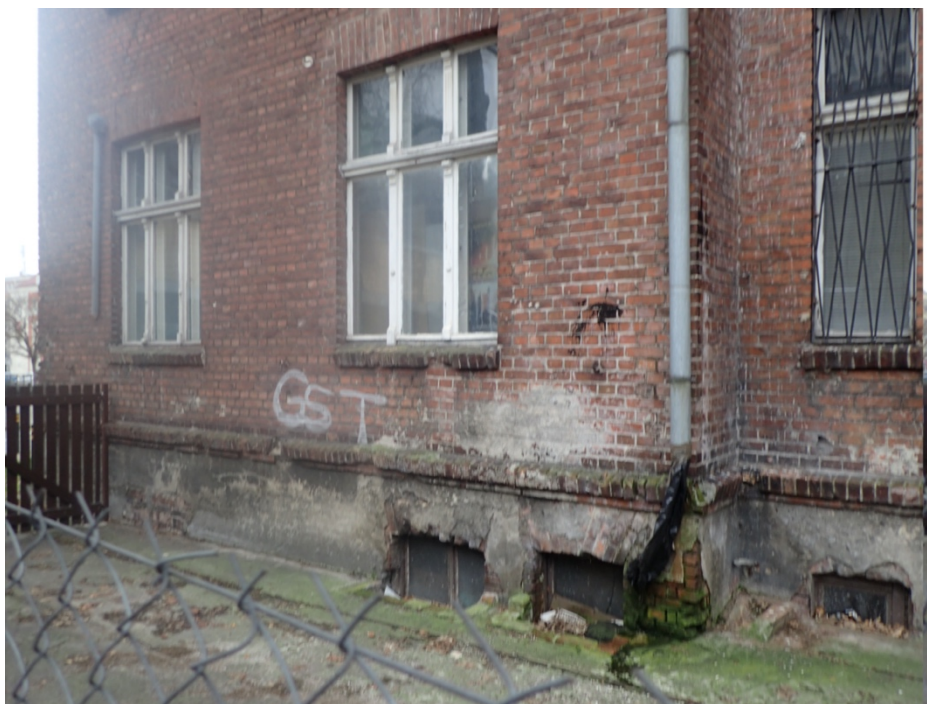
Zniszczone są również otynkowane partie przyziemia (fot. 37, 38, 41, 42, 43). Destrukcja spowodowana jest brakiem rozwiązań odprowadzenia wód opadowych z pobliskiego terenu, jak i najprawdopodobniej brakiem izolacji poziomej i pionowej budynku. Zagadnienie izolacji przed podciąganiem kapilarnym wody jest problemem skomplikowanym. Brak skutecznej izolacji poziomej, jak i pionowej budowli, powoduje, że w strefie fundamentowej występuje stałe niebezpieczeństwo zawilgacania. Destrukcja cegieł w zachowanych oryginalnych partiach ściany świadczą o ciągłym przepływie wilgoci w obrębie struktury muru. Grubość muru w partii ponad poziomem gruntu jest na tyle duża, że odparowywanie wilgoci jest w dużej mierze opóźnione. Można założyć, że proces ciągłych zmian wilgotności muru jest zależny od opadów i ściekania w grunt wody opadowej. Nieizolowanie pionowe ścian od strony gruntu jest najprawdopodobniej jedną z istotnych przyczyn zawilgocenia.

Działania wody odpryskowej – odbijającej się od gruntu oraz efekt stałego zawilgocenia obiektu przez podciąganie kapilarne wody z gruntu także przyczynia się do daleko posuniętej destrukcji cokołu. Wyprawa tynkarska pokrywająca cokół jest odspojona od podłoża, silnie zdegradowana.

Zawilgocony mur (szczególnie w strefie przyziemia) jest doskonałym podłożem do rozwoju mikroorganizmów (fot. 37, 38, 42). W przyziemiu budynku, jak i na wyższych kondygnacjach, występują duże ogniska porostów, mchów i zaplamienia glonowe.

*Fot. 37. Elewacja tylna, zniszczenia partii cokołowej oraz opaski cementowej wokół budynku.*

Przed przystąpieniem do prac na elewacjach należy rozwiązać problem zawilgocenia muru poprzez zastosowanie odpowiedniego systemu hydroizolacji ścian. Zdecydowanie ograniczyć zjawisko destrukcji cegły może odcięcie dopływu wody w głąb muru. Wystarczające dla zahamowania destrukcji muru może być obniżenie zawilgocenia do niewielkiego poziomu. Jest to możliwe po wykonaniu izolacji poziomej i pionowej budynku.

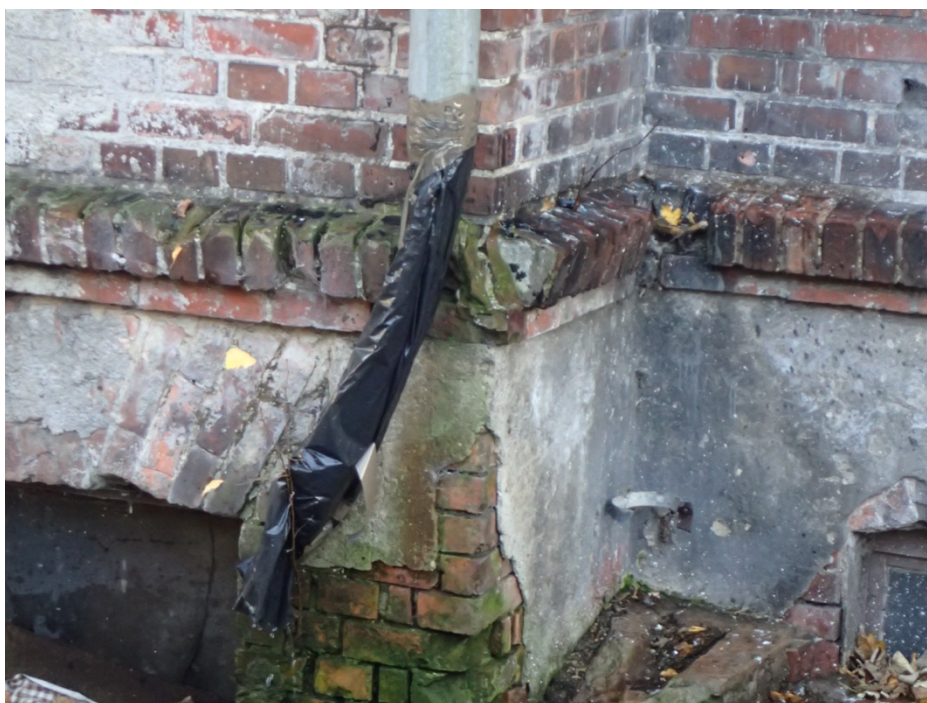
*Fot. 38. Elewacja tylna, zniszczenia partii cokołowej oraz opaski cementowej wokół budynku. Urwana rura spustowa powoduje systematyczne zalewanie murów wodą opadową.*

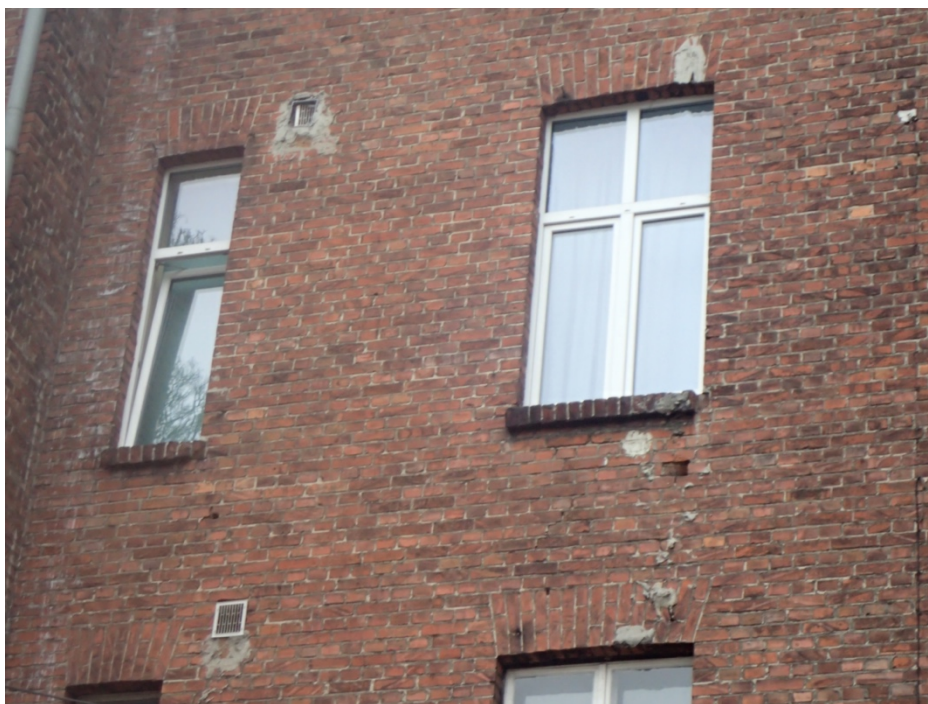
*Fot. 39. Elewacja tylna, wtórne przekucia otworów na kratki wentylacyjne oraz współczesna, ahistoryczna stolarka okienna, wykonana z PCV.*
