## **DOKUMENTACJA KONSERWATORSKA**

**ELEWACJE ZABYTKOWEJ KAMIENICY**

**PRZY UL. JAŚKOWA DOLINA 7 W GDAŃSK**

**Nowy Świat, styczeń 2021**

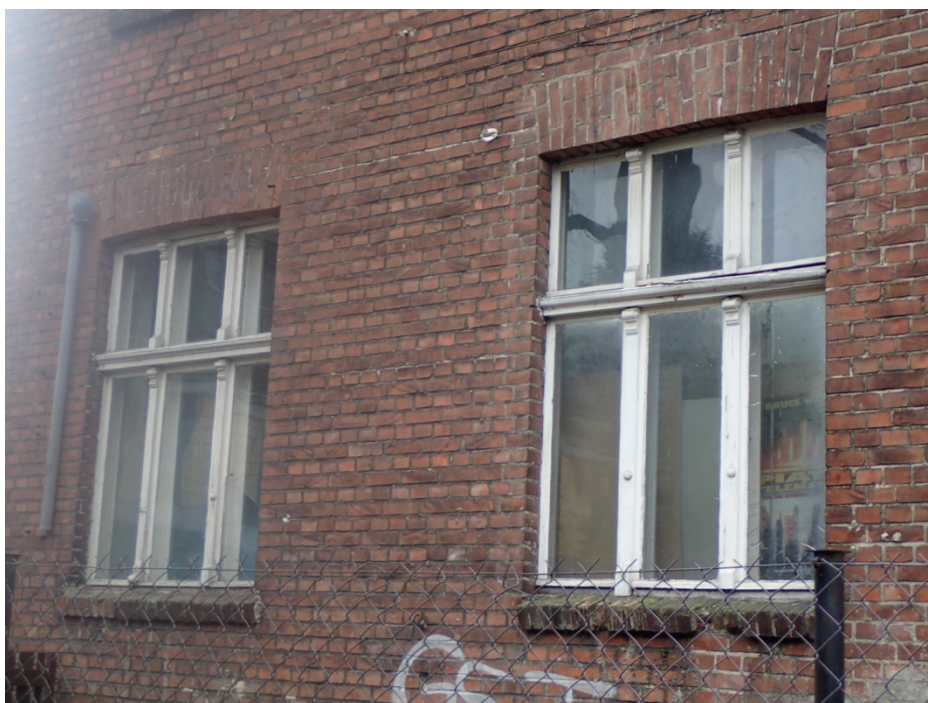
*Fot. 40. Elewacja tylna, widoczne spękania murów ryzalitu, ubytki cegieł parapetu oraz mikroorganizmy porastające elewację na skutek silnego zawilgocenia murów obwodowych.*

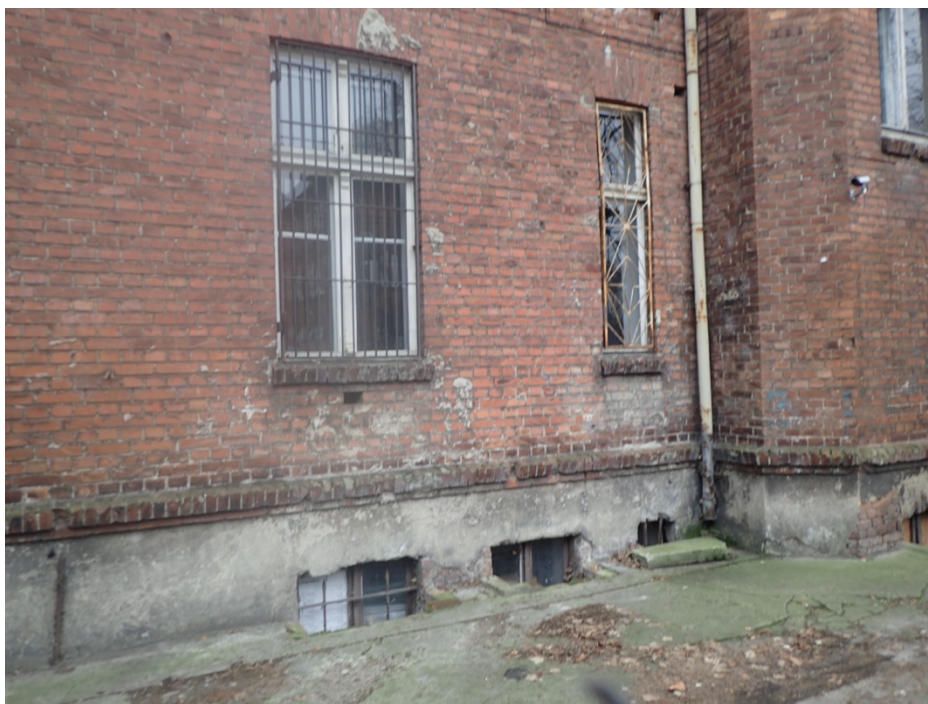
Zniszczone są również otynkowane partie przyziemia (fot. 37, 38, 41, 42, 43). Destrukcja spowodowana jest brakiem rozwiązań odprowadzenia wód opadowych z pobliskiego terenu, jak i najprawdopodobniej brakiem izolacji poziomej i pionowej budynku. Zagadnienie izolacji przed podciąganiem kapilarnym wody jest problemem skomplikowanym. Brak skutecznej izolacji poziomej, jak i pionowej budowli, powoduje, że w strefie fundamentowej występuje stałe niebezpieczeństwo zawilgacania. Destrukcja cegieł w zachowanych oryginalnych partiach ściany świadczą o ciągłym przepływie wilgoci w obrębie struktury muru. Grubość muru w partii ponad poziomem gruntu jest na tyle duża, że odparowywanie wilgoci jest w dużej mierze opóźnione. Można założyć, że proces ciągłych zmian wilgotności muru jest zależny od opadów i ściekania w grunt wody opadowej. Nieizolowanie pionowe ścian od strony gruntu jest najprawdopodobniej jedną z istotnych przyczyn zawilgocenia.

*Fot. 41. Elewacja tylna, wtórne, cementowe tynki cokołu. Widoczne przekształcenia nadproży okienek okiennych. Wtórna, spękana wylewka pokryta mikroorganizmami.*

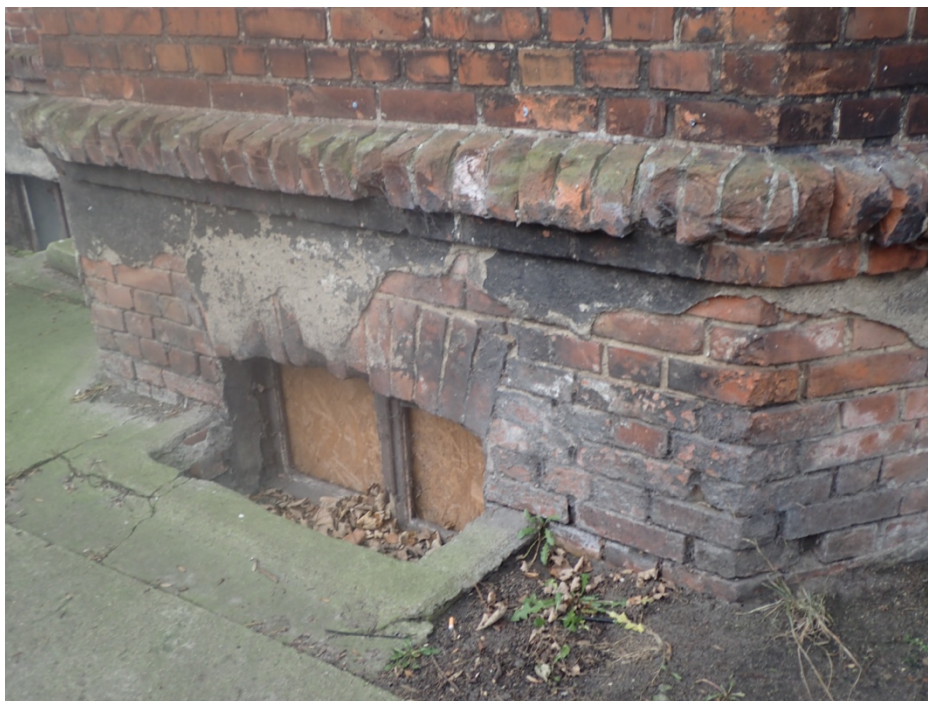
Działania wody odpryskowej – odbijającej się od gruntu oraz efekt stałego zawilgocenia obiektu przez podciąganie kapilarne wody z gruntu także przyczynia się do daleko posuniętej destrukcji cokołu. Wyprawa tynkarska pokrywająca cokół jest odspojona od podłoża, silnie zdegradowana.

Zawilgocony mur (szczególnie w strefie przyziemia) jest doskonałym podłożem do rozwoju mikroorganizmów (fot. 37, 38, 42). W przyziemiu budynku, jak i na wyższych kondygnacjach, występują duże ogniska porostów, mchów i zaplamienia glonowe.

*Fot. 42. Elewacja tylna, widoczne odparzenia tynków cokołu oraz zniszczenia cegieł gzymsu kordonowego. Otoczenie obiektu porośnięte trawami, wtórna, spękana wylewka pokryta mikroorganizmami.*

Przed przystąpieniem do prac na elewacjach należy rozwiązać problem zawilgocenia muru poprzez zastosowanie odpowiedniego systemu hydroizolacji ścian. Zdecydowanie ograniczyć zjawisko destrukcji cegły może odcięcie dopływu wody w głąb muru. Wystarczające dla zahamowania destrukcji muru może być obniżenie zawilgocenia do niewielkiego poziomu. Jest to możliwe po wykonaniu izolacji poziomej i pionowej budynku.

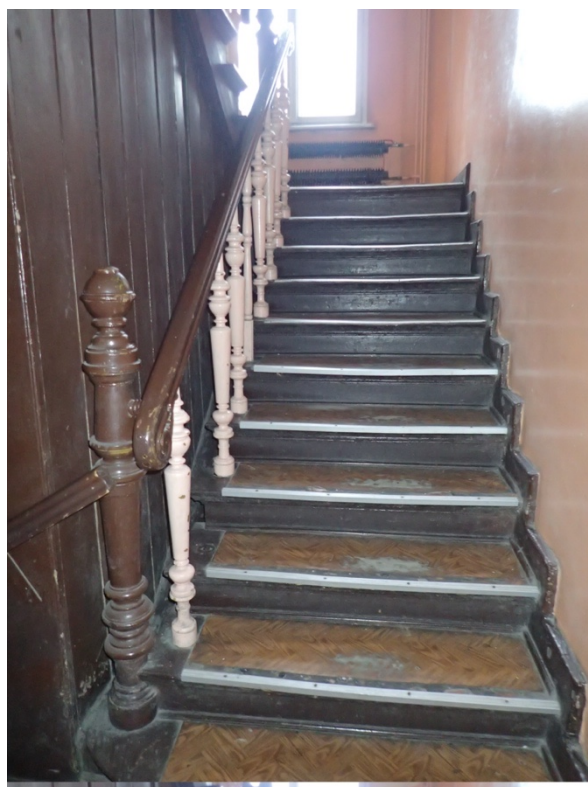
*Fot. 43. Klatka schodowa, bieg schodów pokryty wtórne linoleum mocowanym aluminium kątownikami.*

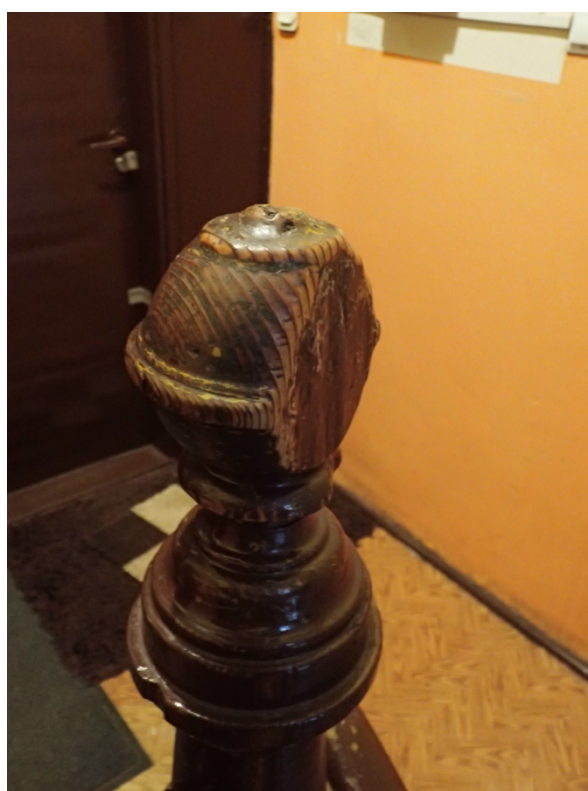
*Fot. 50. Klatka schodowa, zwieńczenie słupka pośredniego balustrady. Widoczne uszkodzenie zwieńczenia i części tylnej.*

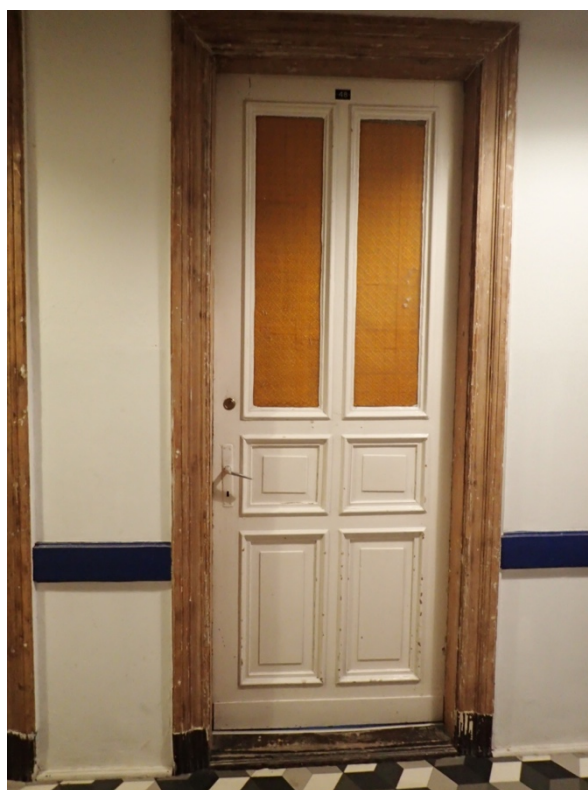
*Fot. 58. II piętro, pływino-ramowe drzwi wewnętrzne. Przeszklenie jest elementem wtórnym.*
