### EKSPERTYZA TECHNICZNA

**Termomodernizacja i wymiana źródła ciepła w istniejącym budynku  
mieszkalnym jednorodzinny.**

**ul. Łowicka 12C, 80-642 Gdańsk**  
jednostka **gm. Gdańsk [226101\_1]**  
obręb **0271 [226101\_1. 0271]**  
działka nr **2/1 [226101\_1. 0271.2/1]**

kwiecień 2024r.

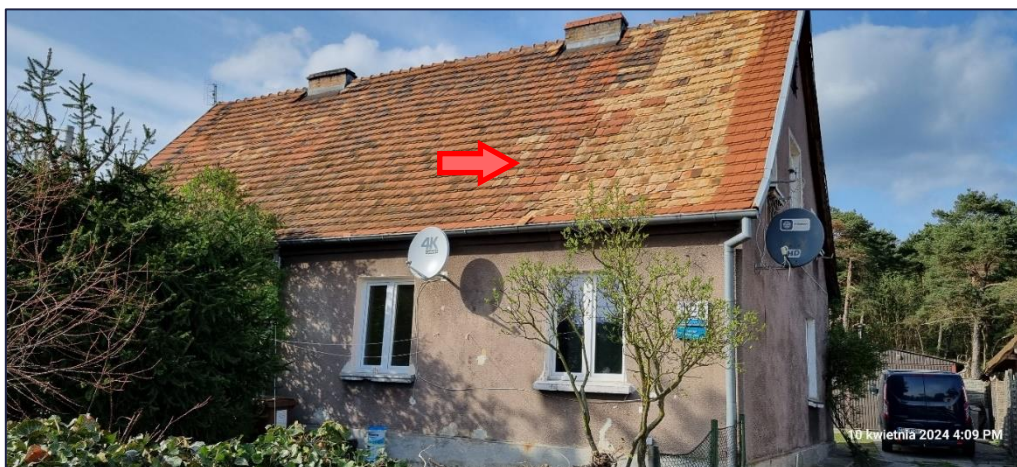
*Foto 3. Widok stanu technicznego elewacji południowej budynku;  
Uszkodzenia przegród / elementów budynku zaznaczono kolorem czerwonym;*

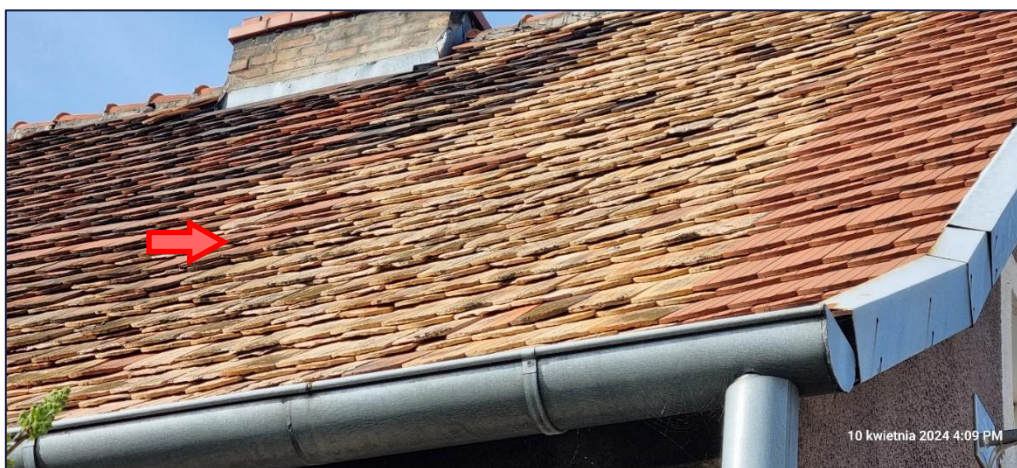
*Foto 4. Widok stanu technicznego pokrycia południowej połaci dachu;  
Uszkodzenia przegród / elementów budynku zaznaczono kolorem czerwonym;*

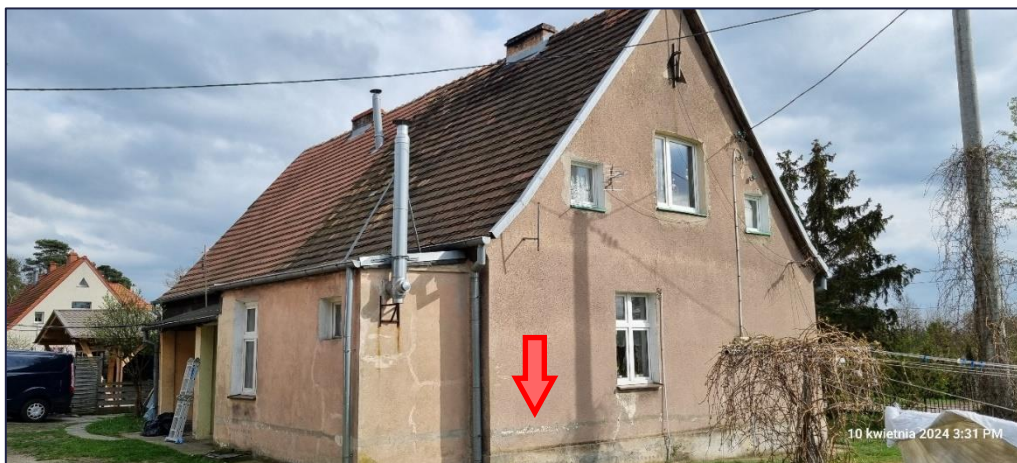
*Foto 5. Widok stanu technicznego elewacji północnej i zachodniej budynku;  
Na zdjęciu widoczna część bliźniaka – budynek 12B;  
Na elewacji budynku widoczne pozostałości po wykonaniu ciśnieniowej izolacji poziomej ściany budynku;*

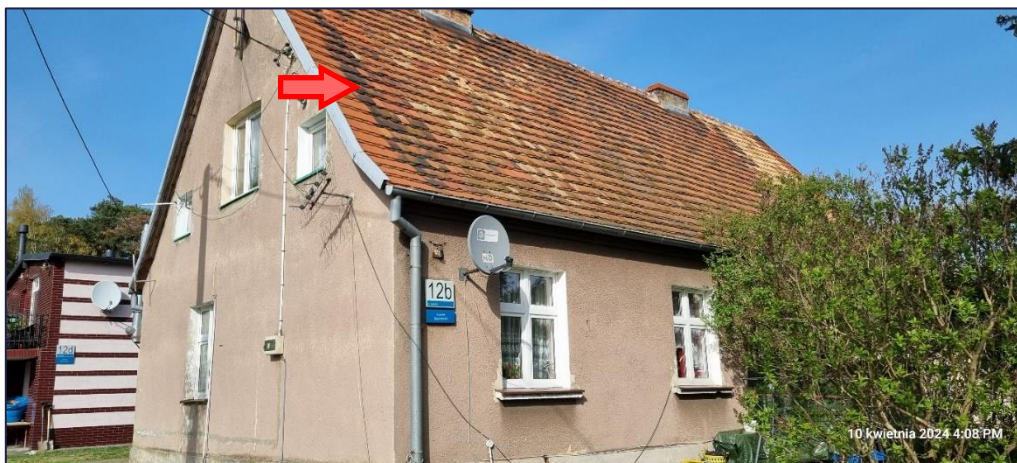
*Foto 8. Widok stanu technicznego południowej elewacji i połaci dachu;  
Na zdjęciu widoczna część bliźniaka – budynek 12B;  
Uszkodzenia przegród / elementów budynku zaznaczono kolorem czerwonym;*

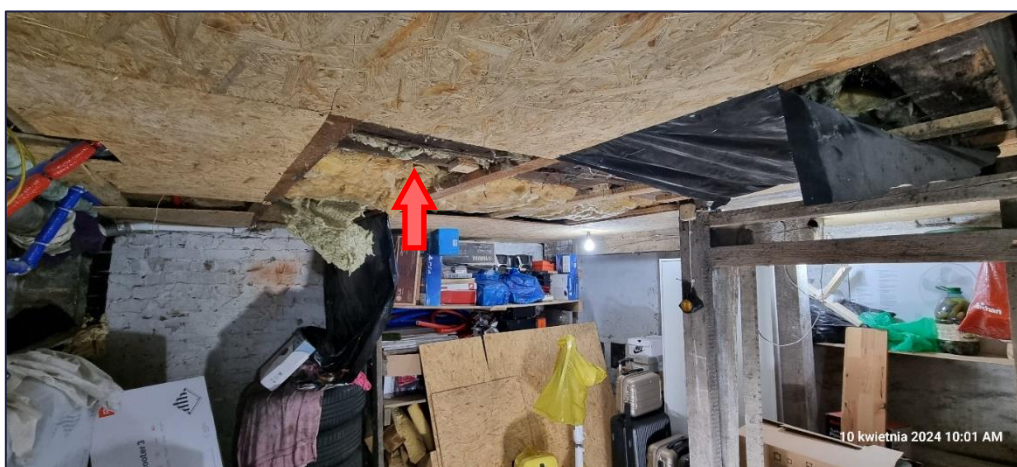
*Foto 10. Widok stanu technicznego konstrukcji stropu nad piwnicą;  
Odkrywką przepony poziomej OS-1;  
Uszkodzenia przegród / elementów budynku zaznaczono kolorem czerwonym;*

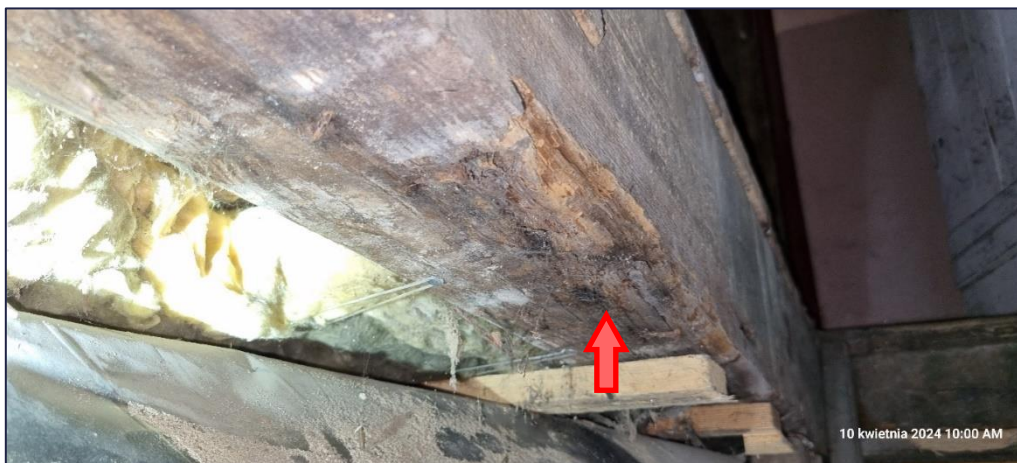
*Foto 11. Widok stanu technicznego konstrukcji stropu nad piwnicą;  
Odkrywka przepony poziomej OS-1;  
Uszkodzenia przegród / elementów budynku zaznaczono kolorem czerwonym;*

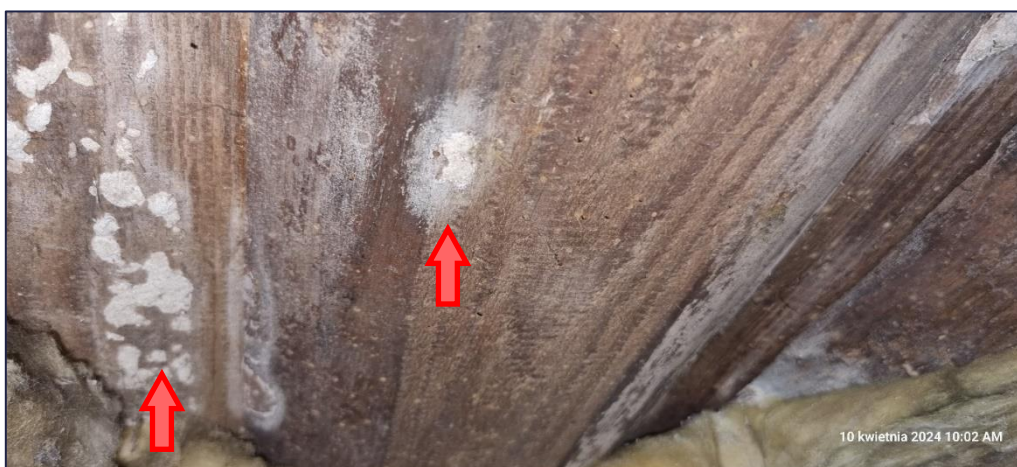
*Foto 13. Widok stanu technicznego konstrukcji stropu nad piwnicą;  
Odkrywka przepony poziomej OS-1;  
Uszkodzenia przegród / elementów budynku zaznaczono kolorem czerwonym;*

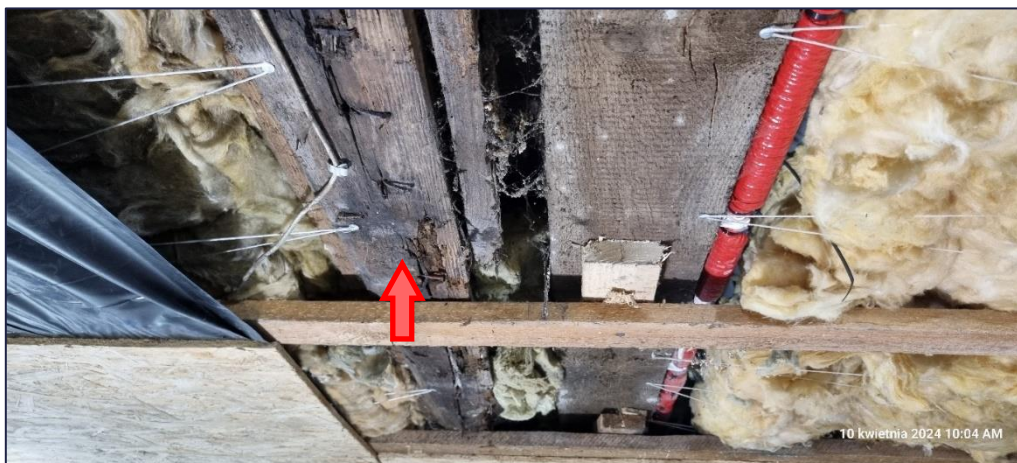
*Foto 16. Widok stanu technicznego konstrukcji stropu nad piwnicą;  
Odkrywka przepony poziomej OS-1;  
Uszkodzenia przegród / elementów budynku zaznaczono kolorem czerwonym;*

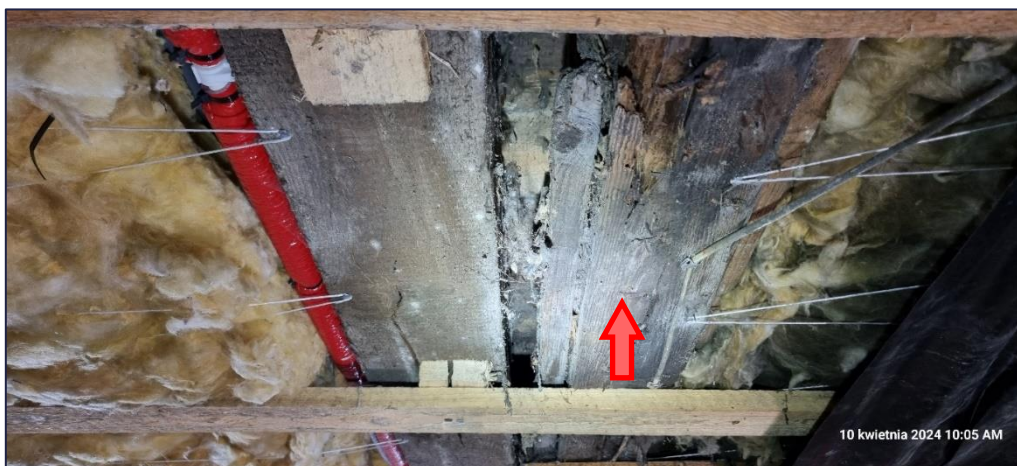
*Foto 17. Widok stanu technicznego konstrukcji stropu nad piwnicą;  
Odkrywka przepony poziomej OS-1;  
Uszkodzenia przegród / elementów budynku zaznaczono kolorem czerwonym;*

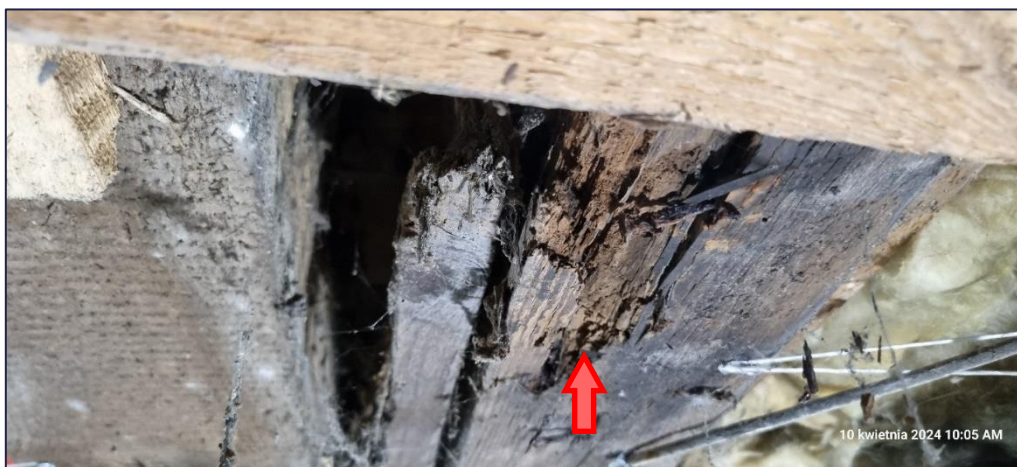
*Foto 18. Widok stanu technicznego konstrukcji stropu nad piwnicą;  
Odkrywka przepony poziomej OS-1;  
Uszkodzenia przegród / elementów budynku zaznaczono kolorem czerwonym;*

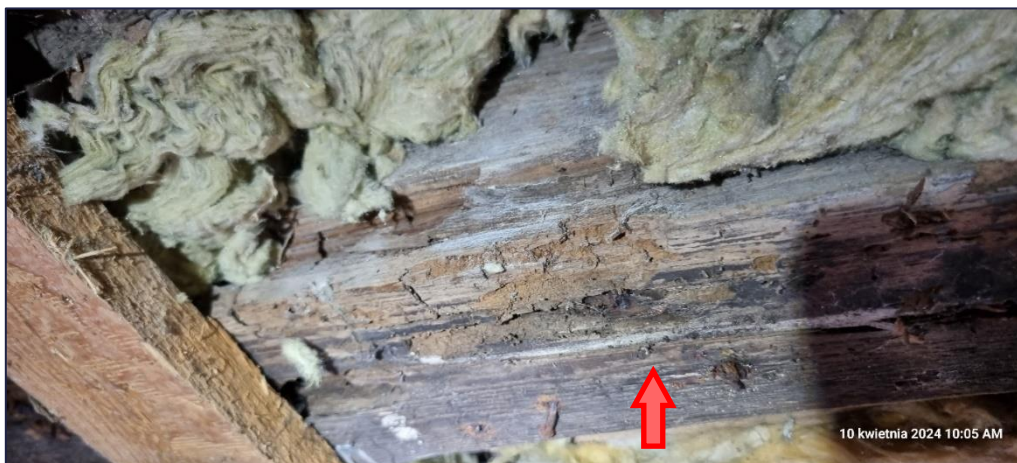
*Foto 19. Widok stanu technicznego konstrukcji stropu nad piwnicą;  
Odkrywa przepony poziomej OS-1;  
Uszkodzenia przegród / elementów budynku zaznaczono kolorem czerwonym;*

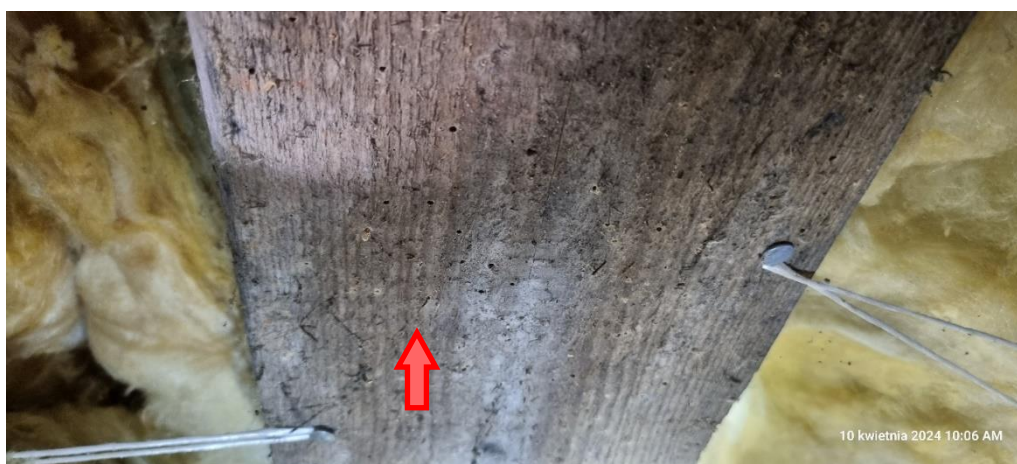
*Foto 20. Widok stanu technicznego konstrukcji stropu nad piwnicą;  
Odkrywa przepony poziomej OS-1;  
Uszkodzenia przegród / elementów budynku zaznaczono kolorem czerwonym;*

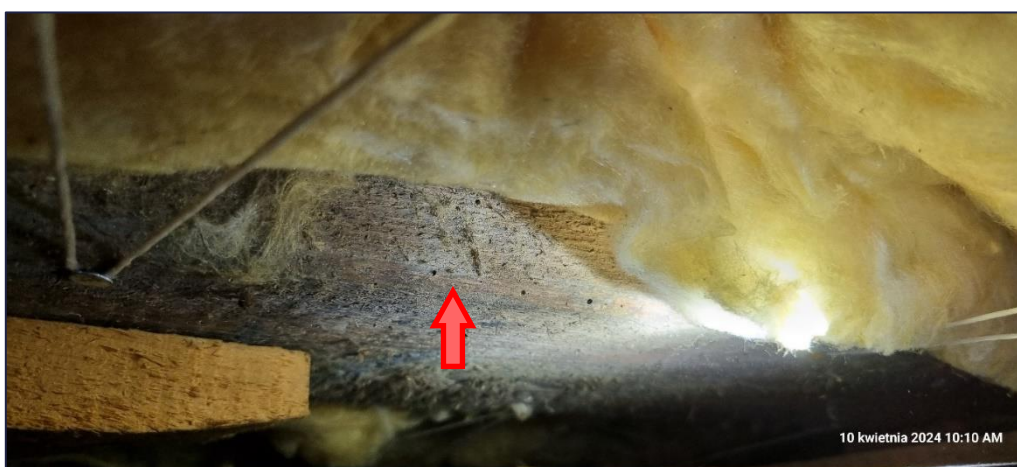
*Foto 21. Widok stanu technicznego konstrukcji stropu nad piwnicą;  
Odkrywa przepony poziomej OS-1;  
Uszkodzenia przegród / elementów budynku zaznaczono kolorem czerwonym;*

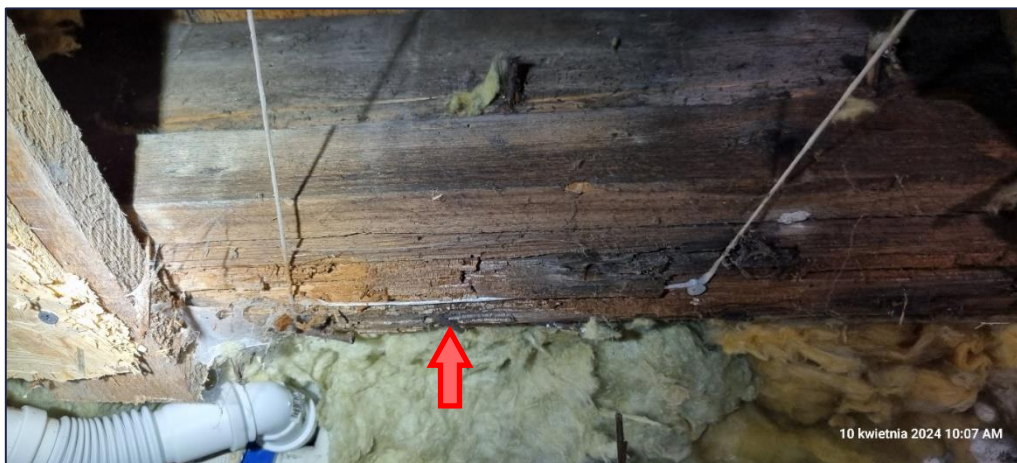
*Foto 22. Widok stanu technicznego konstrukcji stropu nad piwnicą;  
Odkrywką przepony poziomej OS-1;  
Uszkodzenia przegród / elementów budynku zaznaczono kolorem czerwonym;*

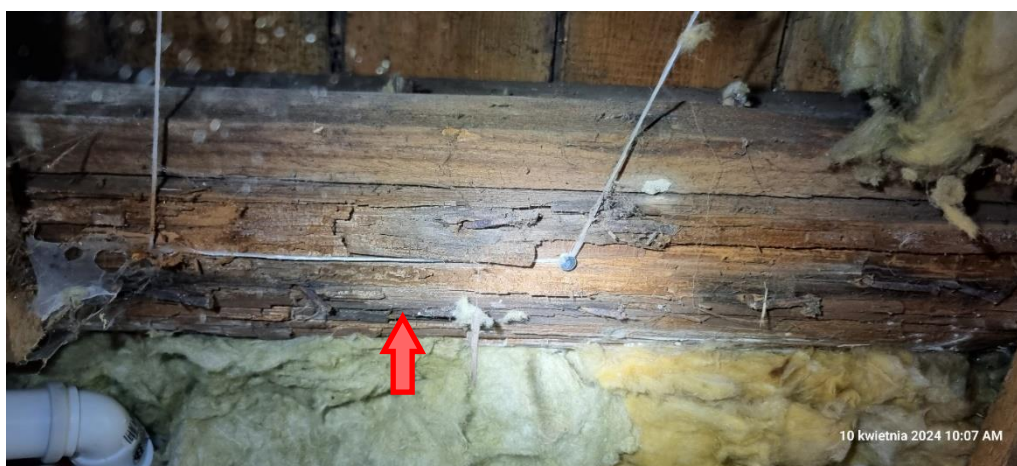
*Foto 23. Widok stanu technicznego konstrukcji stropu nad piwnicą;  
Odkrywką przepony poziomej OS-1;  
Uszkodzenia przegród / elementów budynku zaznaczono kolorem czerwonym;*

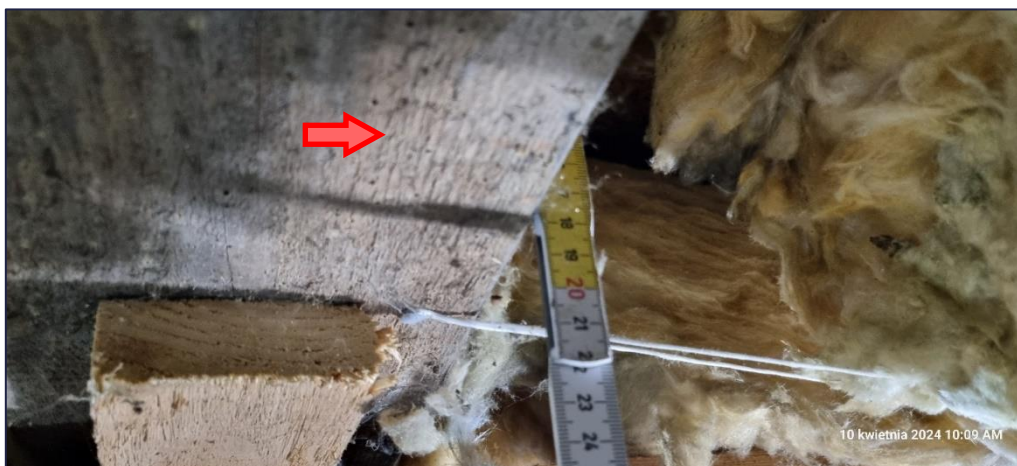
*Foto 28. Widok stanu technicznego konstrukcji stropu nad piwnicą;  
Odkrywka przepony poziomej OS-1; Pomiar wysokości belki;  
Uszkodzenia przegród / elementów budynku zaznaczono kolorem czerwonym;*

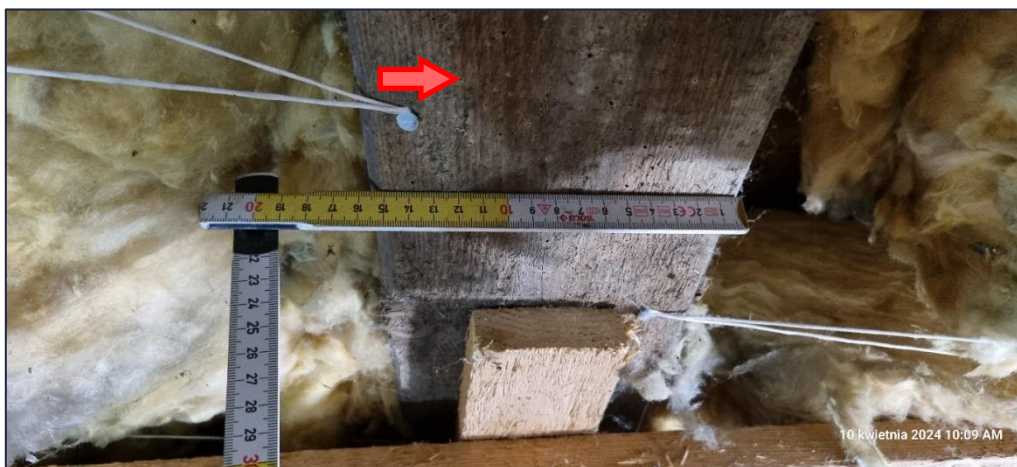
*Foto 29. Widok stanu technicznego konstrukcji stropu nad piwnicą;  
Odkrywka przepony poziomej OS-1; Pomiar szerokości belki;  
Uszkodzenia przegród / elementów budynku zaznaczono kolorem czerwonym;*

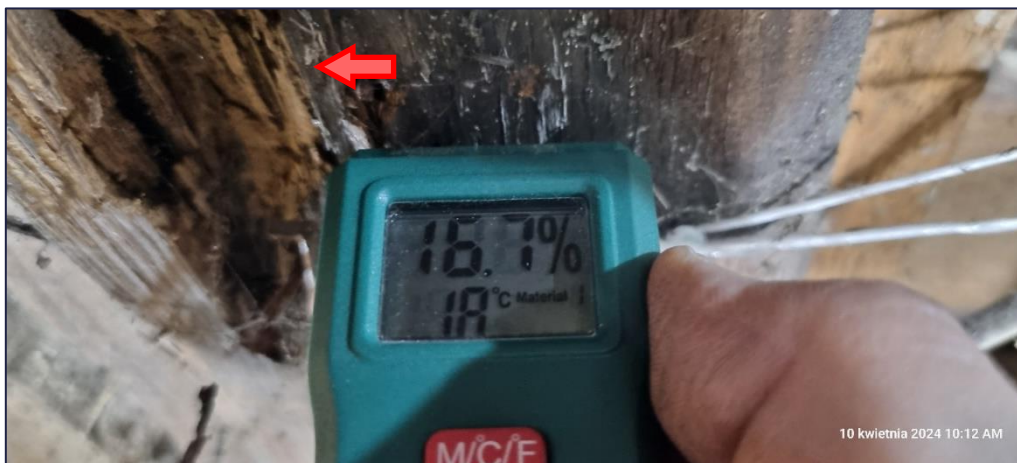
*Foto 30. Widok stanu technicznego konstrukcji stropu nad piwnicą;  
Pomiar wilgotności elementów – pomiar PW-1;  
Uszkodzenia przegród / elementów budynku zaznaczono kolorem czerwonym;*

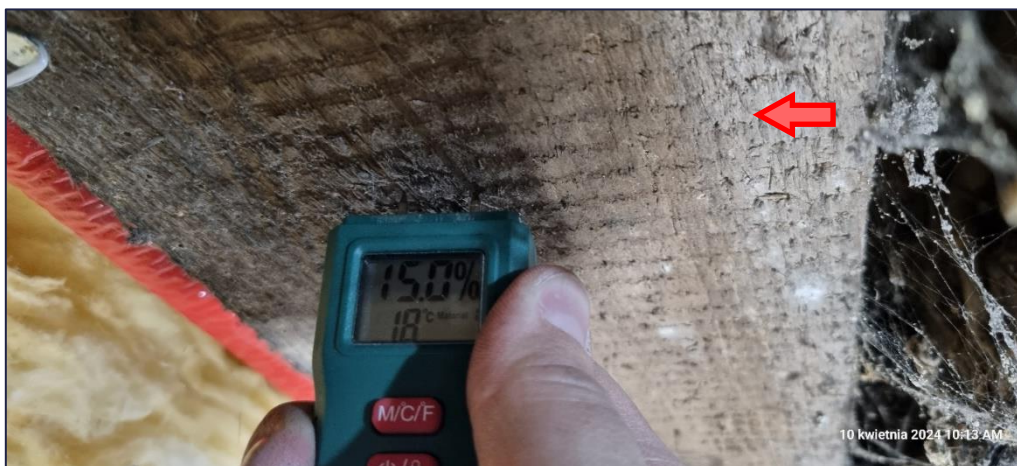
*Foto 31. Widok stanu technicznego konstrukcji stropu nad piwnicą;  
Pomiar wilgotności elementów – pomiar PW-1;  
Uszkodzenia przegród / elementów budynku zaznaczono kolorem czerwonym;*

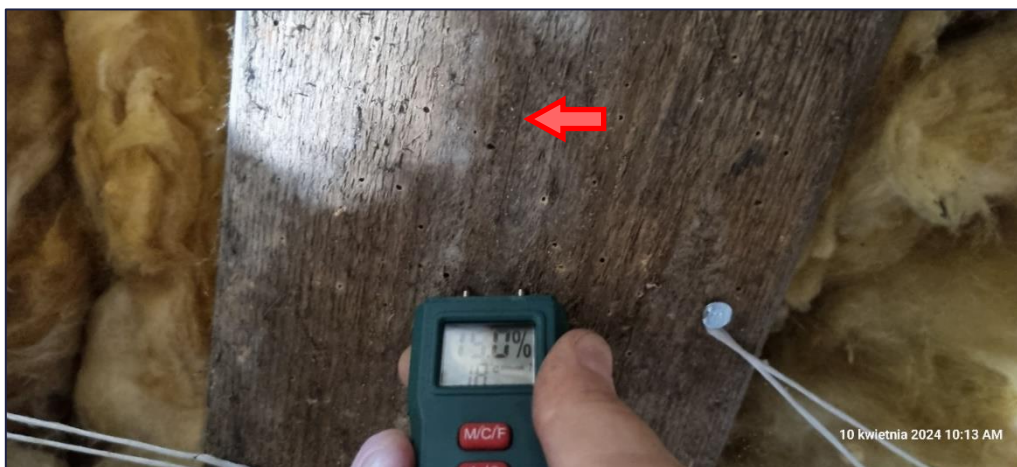
*Foto 32. Widok stanu technicznego konstrukcji stropu nad piwnicą;  
Pomiar wilgotności elementów – pomiar PW-1;  
Uszkodzenia przegród / elementów budynku zaznaczono kolorem czerwonym;*

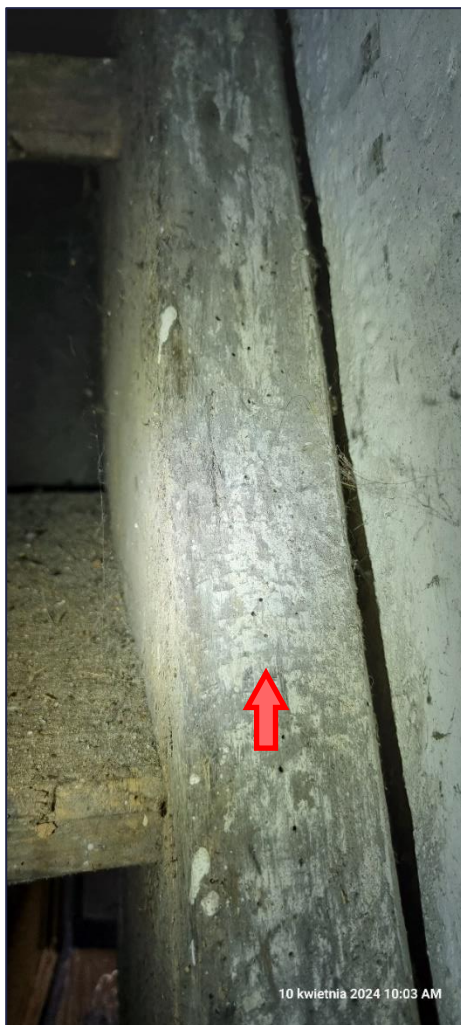
*Foto 35. Widok stanu technicznego konstrukcji schodów drabiniastych;  
Uszkodzenia przegród / elementów budynku zaznaczono kolorem czerwonym;*

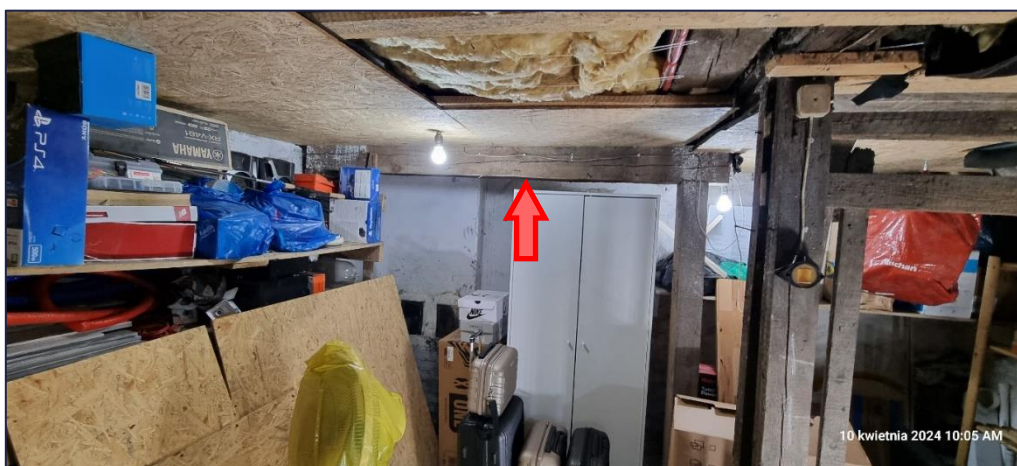
*Foto 36. Widok stanu technicznego konstrukcji stropu nad piwnicą;  
Widok konstrukcji podpierającej główne elementy nośne stropu;  
Uszkodzenia przegród / elementów budynku zaznaczono kolorem czerwonym;*

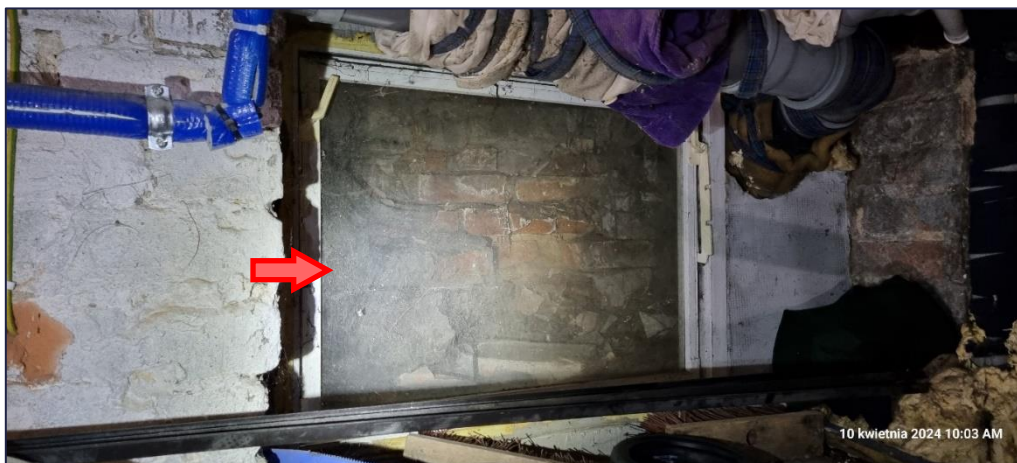
*Foto 40. Widok stanu technicznego muru oporowego doświetla piwnicznego;  
Uszkodzenia przegród / elementów budynku zaznaczono kolorem czerwonym;*

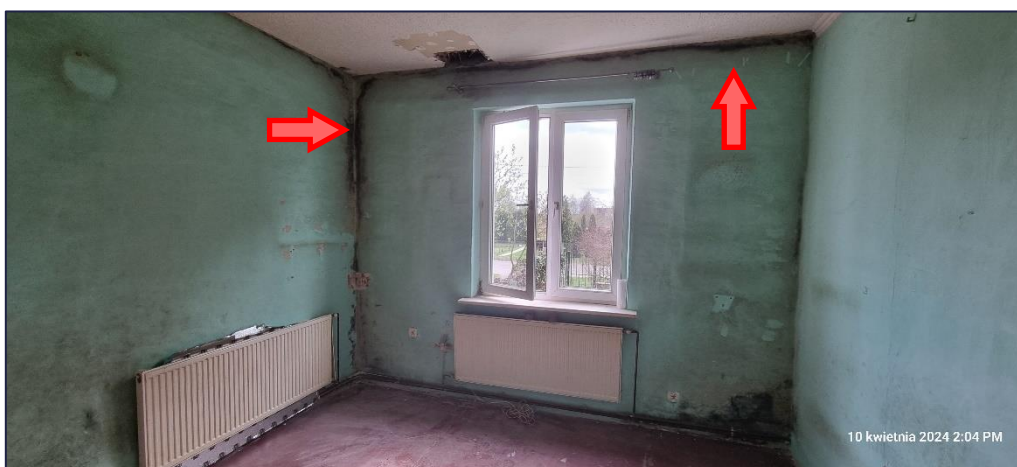
*Foto 42. Widok stanu technicznego przegród budowlanych z pomieszczenia M2.04;  
Uszkodzenia przegród / elementów budynku zaznaczono kolorem czerwonym;*

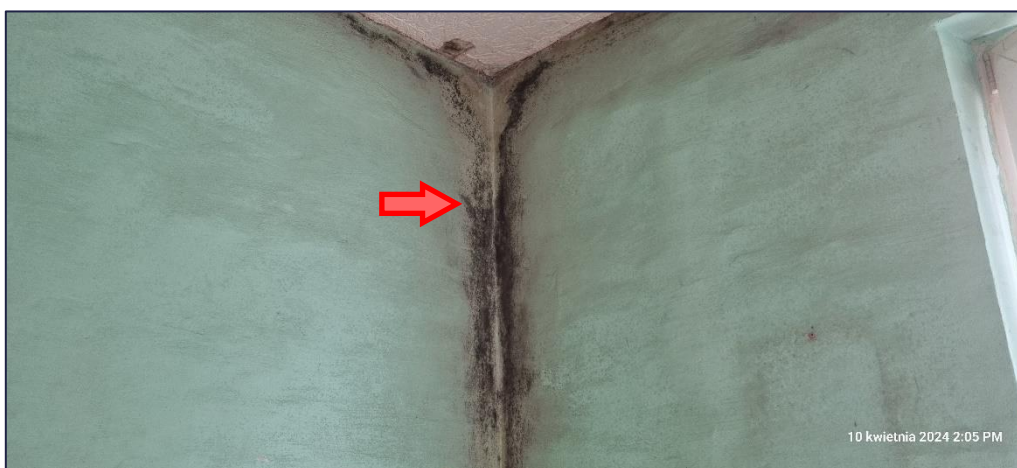
*Foto 49. Widok stanu technicznego przegród budowlanych z pomieszczenia M2.04;  
Uszkodzenia przegród / elementów budynku zaznaczono kolorem czerwonym;*

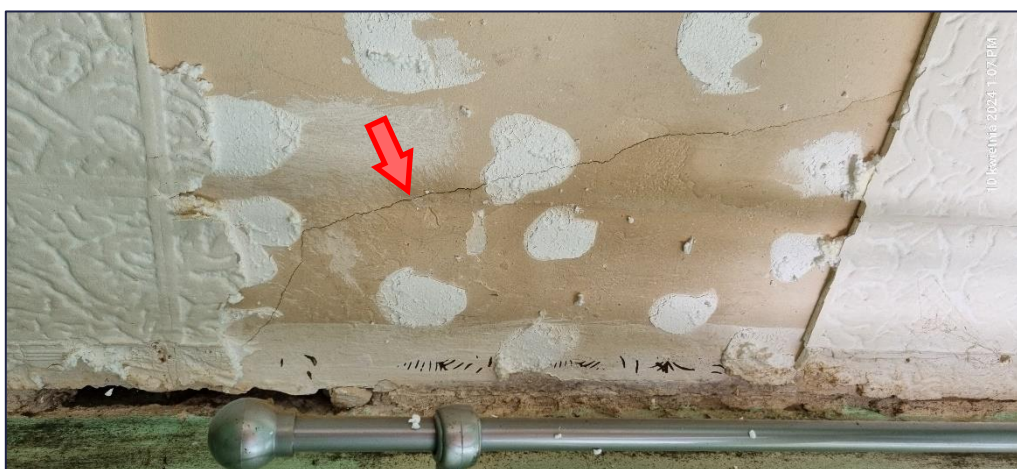
*Foto 50. Widok stanu technicznego konstrukcji stropu nad parterem w miejscu oparcia belki na ścianie  
południowej budynku – odkrywka OS-1;  
Uszkodzenia przegród / elementów budynku zaznaczono kolorem czerwonym;*

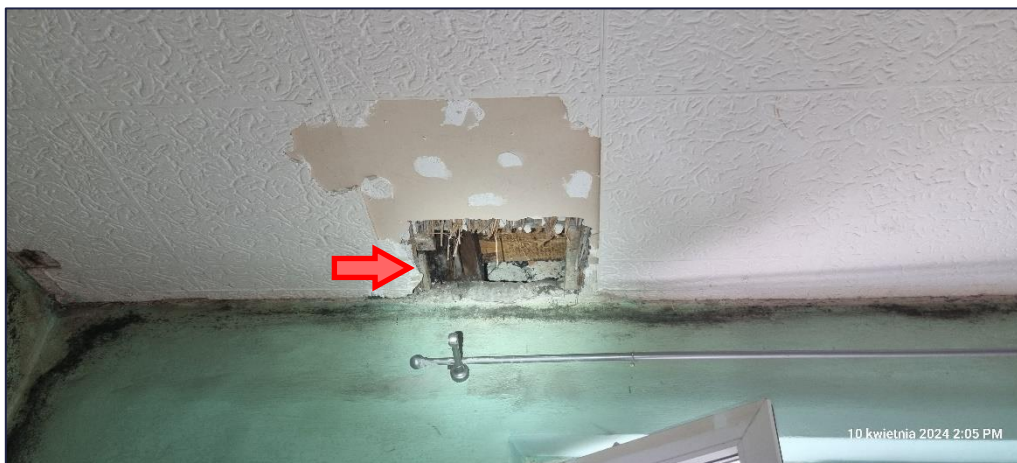
Foto 51. Widok stanu technicznego konstrukcji stropu nad parterem w miejscu oparcia belki na ścianie południowej budynku - odkrywka OS-1;  
Uszkodzenia przegród / elementów budynku zaznaczono kolorem czerwonym;

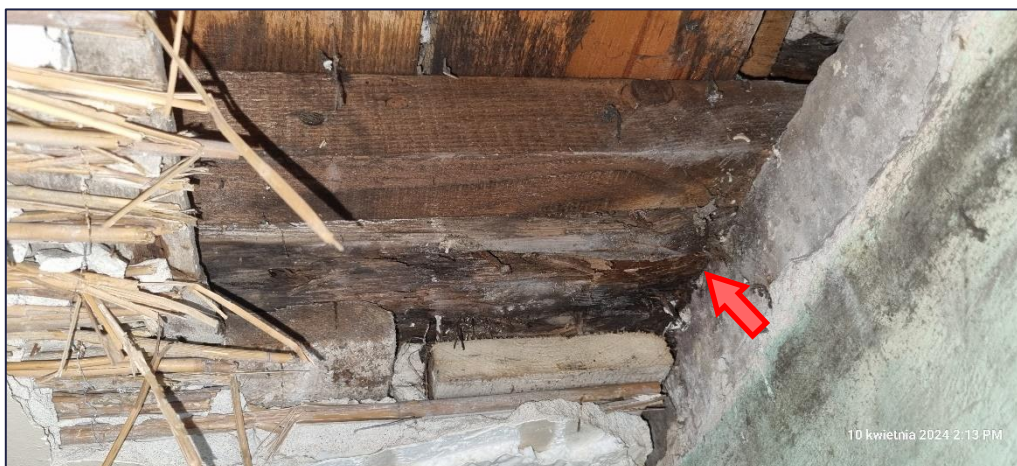
Foto 52. Widok stanu technicznego konstrukcji stropu nad parterem w miejscu oparcia belki na ścianie południowej budynku - odkrywka OS-1;  
Uszkodzenia przegród / elementów budynku zaznaczono kolorem czerwonym;

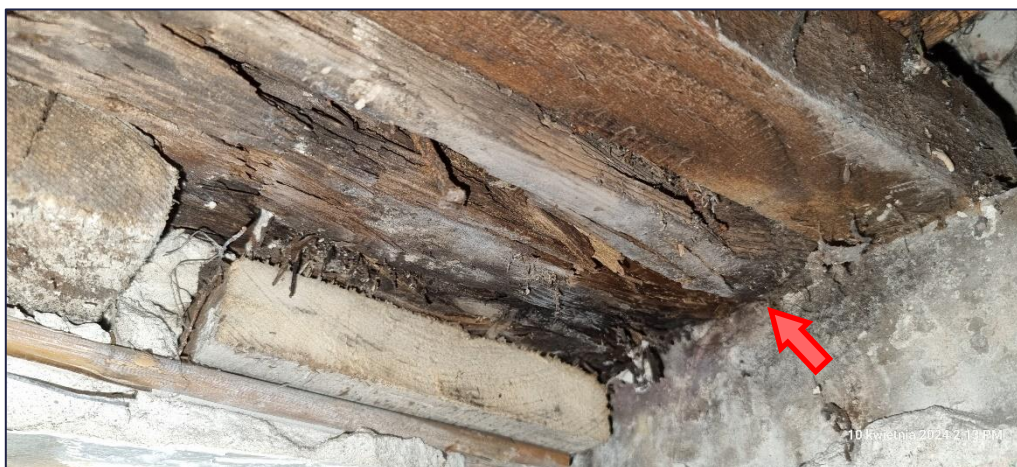
Foto 53. Widok stanu technicznego konstrukcji stropu nad parterem w miejscu oparcia belki na ścianie południowej budynku - odkrywka OS-1;  
Uszkodzenia przegród / elementów budynku zaznaczono kolorem czerwonym;

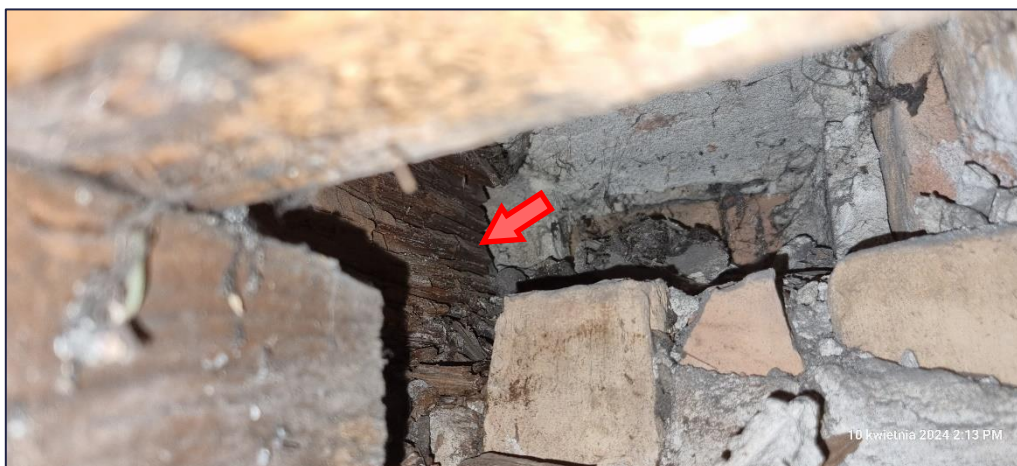
*Foto 55. Widok stanu technicznego konstrukcji stropu nad parterem w miejscu oparcia belki na ścianie południowej budynku – odkrywka OS-1;  
Uszkodzenia przegród / elementów budynku zaznaczono kolorem czerwonym;*

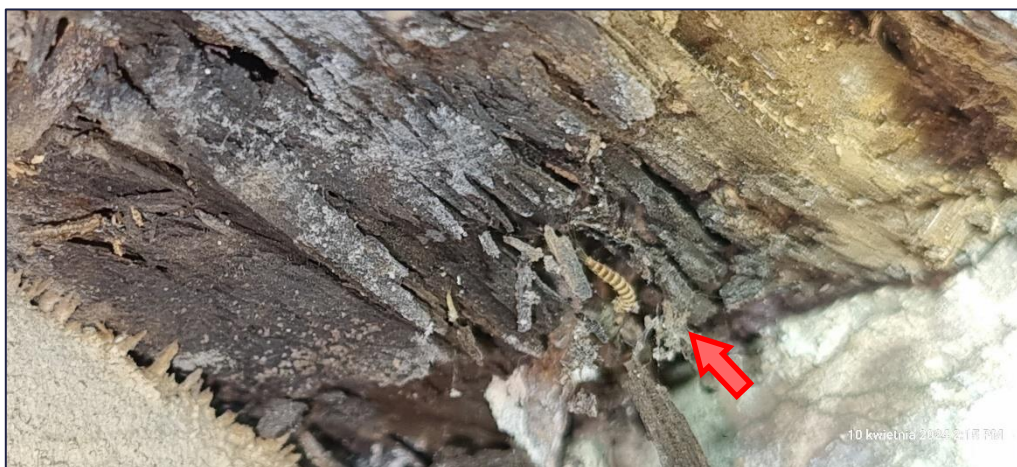
*Foto 56. Widok stanu technicznego konstrukcji stropu nad parterem w miejscu oparcia belki na ścianie południowej budynku – odkrywka OS-1;  
Uszkodzenia przegród / elementów budynku zaznaczono kolorem czerwonym;*

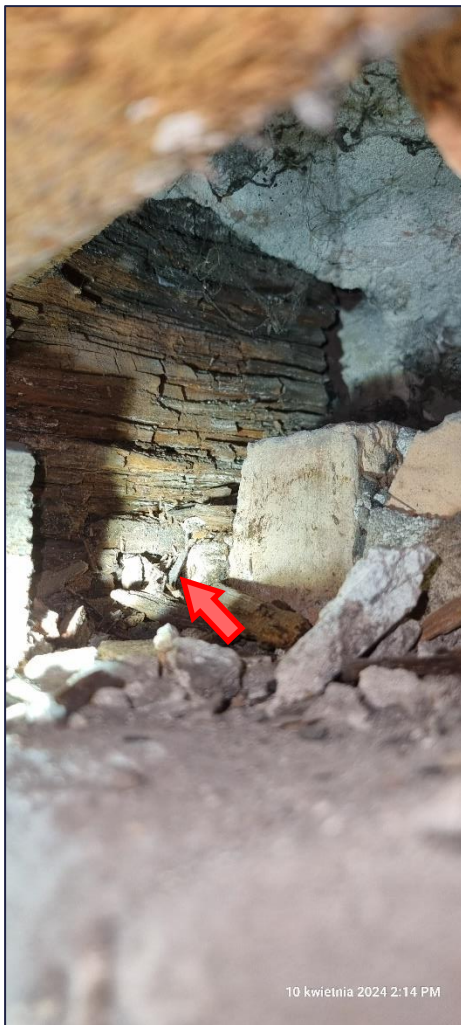
*Foto 57. Widok stanu technicznego konstrukcji stropu nad parterem w miejscu oparcia belki na ścianie południowej budynku – odkrywka OS-1;  
Uszkodzenia przegród / elementów budynku zaznaczono kolorem czerwonym;*

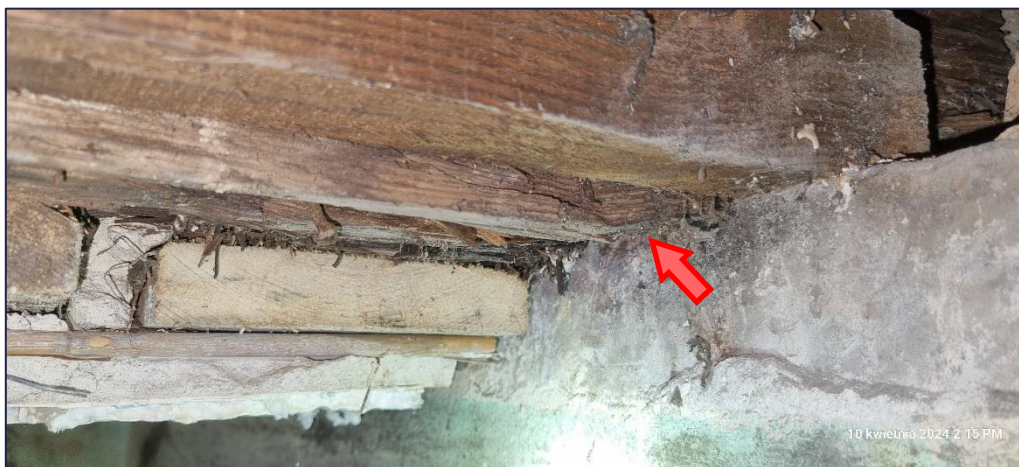
*Foto 58. Widok stanu technicznego konstrukcji stropu nad parterem w miejscu oparcia belki na ścianie południowej budynku – odkrywka OS-1;  
Uszkodzenia przegród / elementów budynku zaznaczono kolorem czerwonym;*

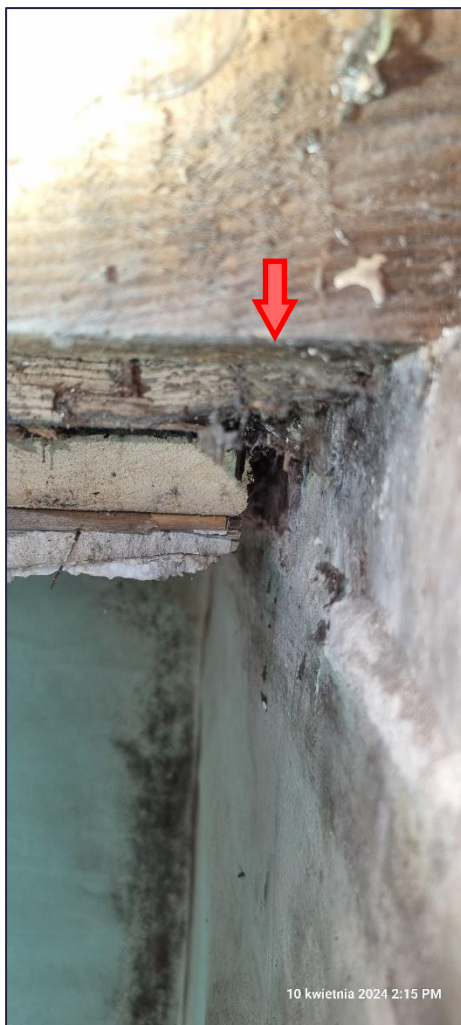
*Foto 59. Widok stanu technicznego konstrukcji stropu nad parterem w miejscu oparcia belki na ścianie południowej budynku – odkrywka OS-1; Uszkodzenia przegród / elementów budynku zaznaczono kolorem czerwonym;*

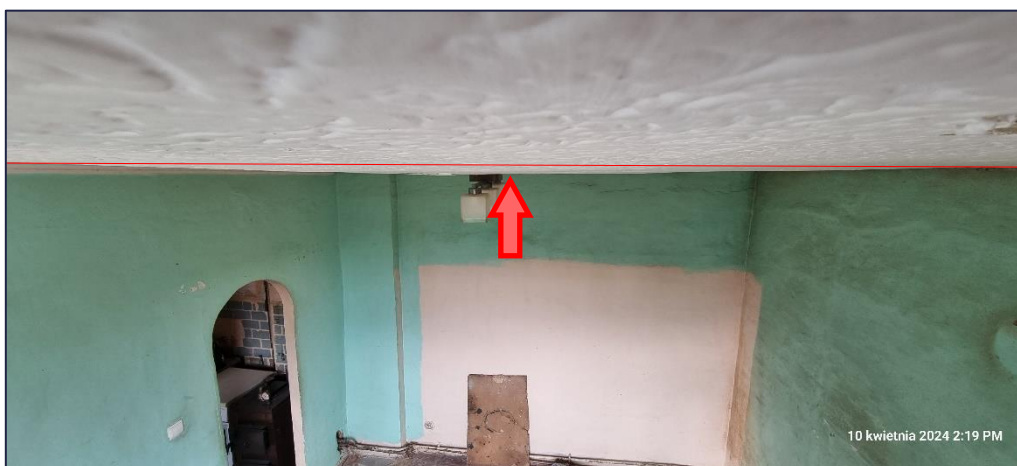
*Foto 62. Widok stanu technicznego stropu nad parterem z pomieszczenia M2.04;  
Widok ugięcia stropu; Linia czerwona wskazuje prawidłową płaszczyznę stropu;  
Uszkodzenia przegród / elementów budynku zaznaczono kolorem czerwonym;*

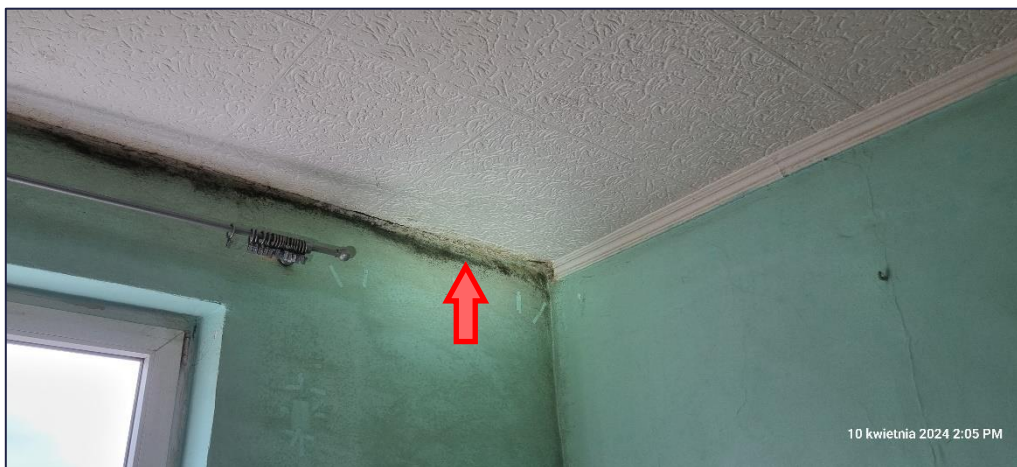
*Foto 63. Widok stanu technicznego przegród budowlanych z pomieszczenia M2.04;  
Uszkodzenia przegród / elementów budynku zaznaczono kolorem czerwonym;*

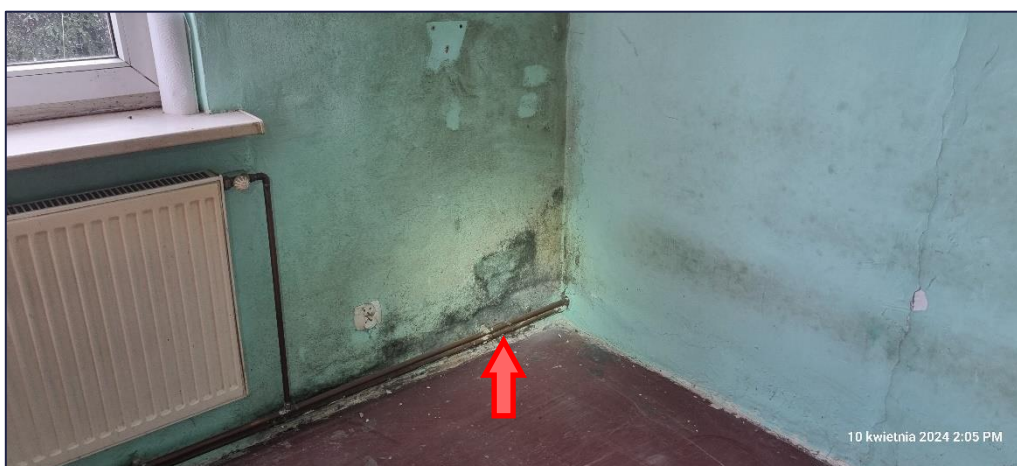
*Foto 64. Widok stanu technicznego przegród budowlanych z pomieszczenia M2.04;  
Uszkodzenia przegród / elementów budynku zaznaczono kolorem czerwonym;*

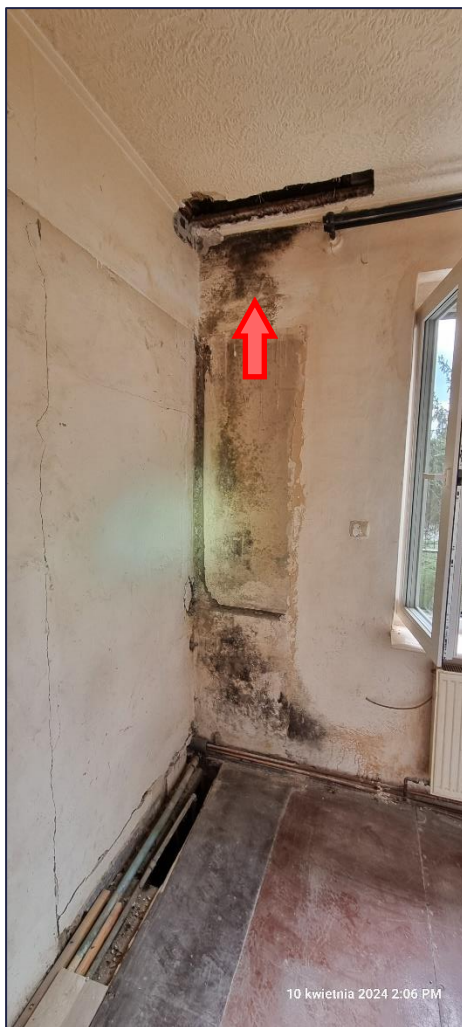
*Foto 65. Widok stanu technicznego przegród budowlanych z pomieszczenia M2.03;  
Uszkodzenia przegród / elementów budynku zaznaczono kolorem czerwonym;*

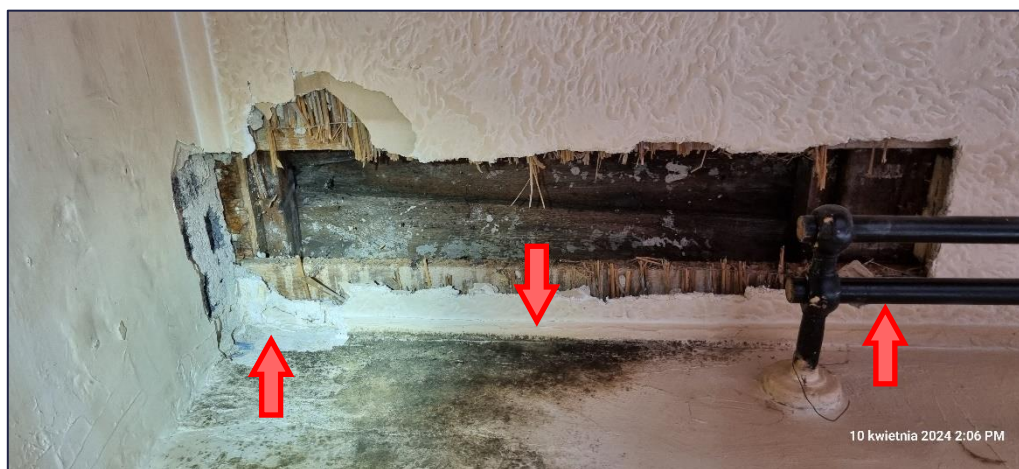
*Foto 66. Widok stanu technicznego konstrukcji stropu nad parterem w miejscu oparcia belki na ścianie  
południowej budynku – odkrywka OS-2;  
Uszkodzenia przegród / elementów budynku zaznaczono kolorem czerwonym;*

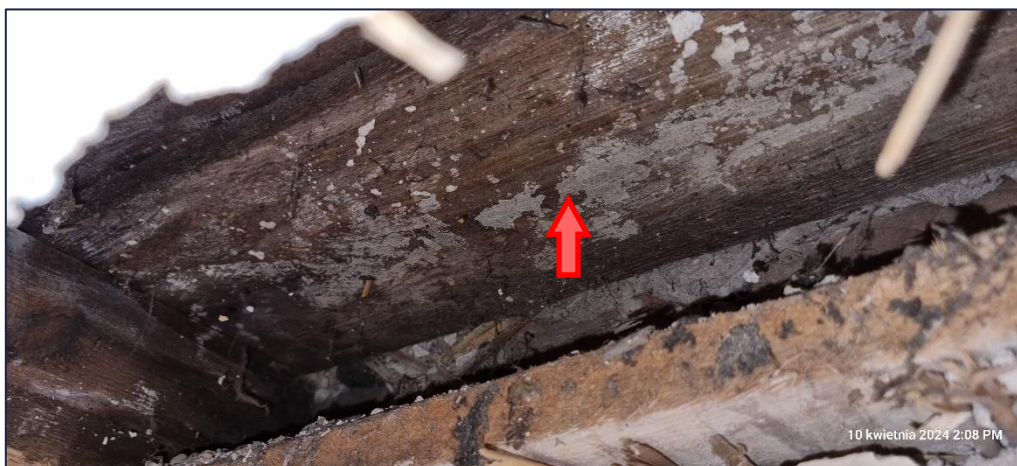
*Foto 68. Widok stanu technicznego konstrukcji stropu nad parterem w miejscu oparcia belki na ścianie południowej budynku – odkrywka OS-2;  
Uszkodzenia przegród / elementów budynku zaznaczono kolorem czerwonym;*

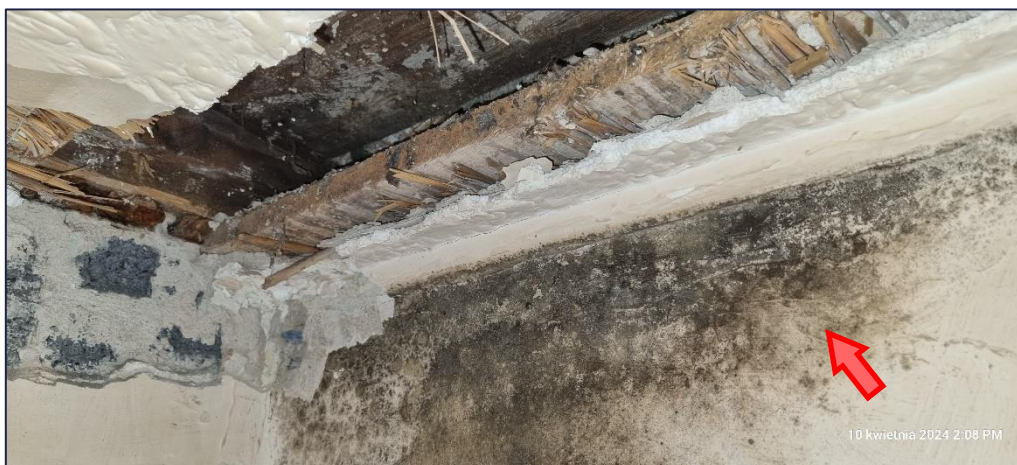
*Foto 69. Widok stanu technicznego konstrukcji stropu nad parterem w miejscu oparcia belki na ścianie południowej budynku – odkrywka OS-2;  
Uszkodzenia przegród / elementów budynku zaznaczono kolorem czerwonym;*

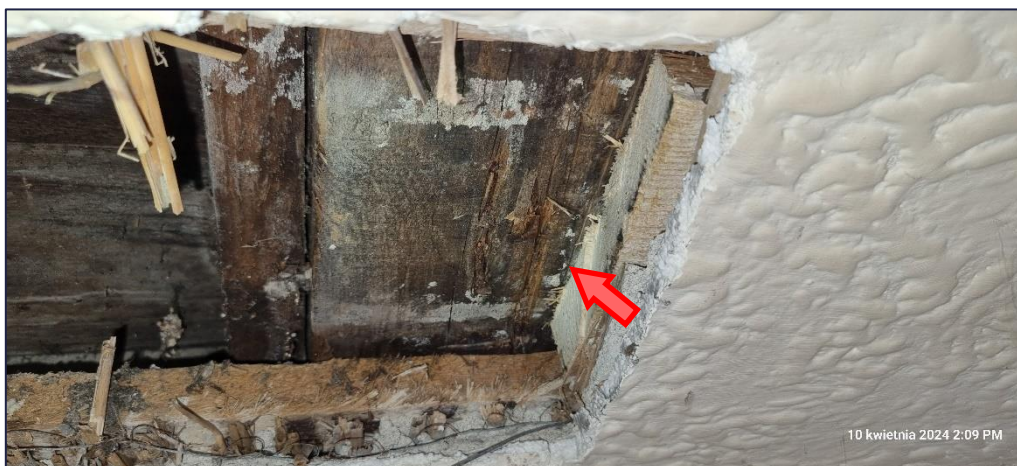
*Foto 71. Widok stanu technicznego konstrukcji stropu nad parterem w miejscu oparcia belki na ścianie południowej budynku – odkrywka OS-2;  
Uszkodzenia przegród / elementów budynku zaznaczono kolorem czerwonym;*

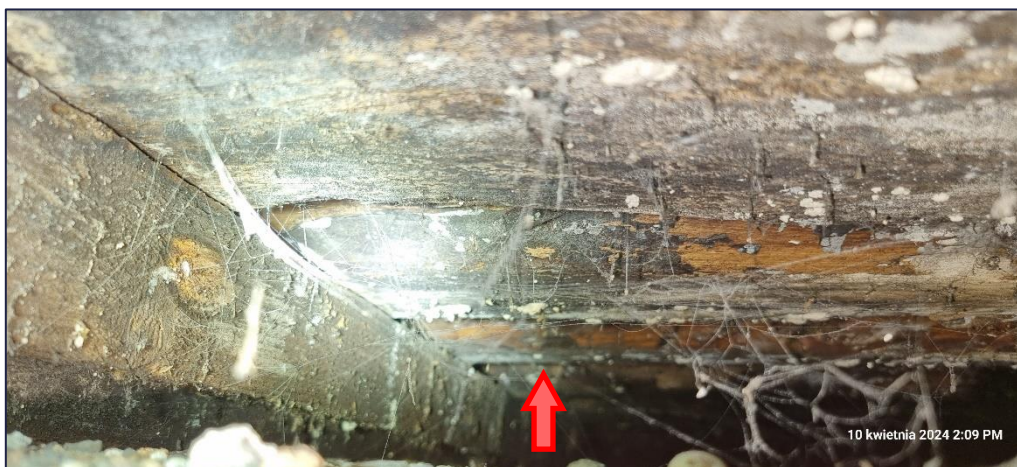
*Foto 72. Widok stanu technicznego przestrzeni stropu nad parterem – odkrywka OS-2;  
Uszkodzenia przegród / elementów budynku zaznaczono kolorem czerwonym;*

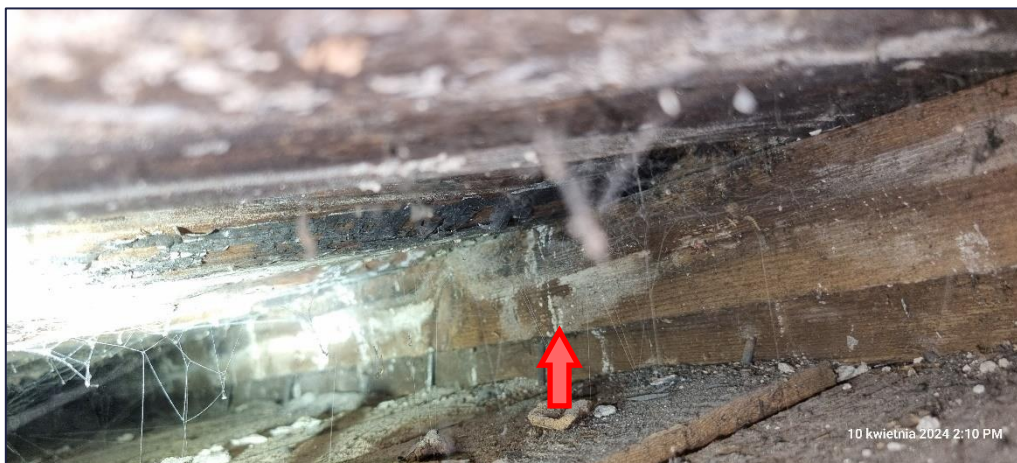
*Foto 73. Widok stanu technicznego przestrzeni stropu nad parterem – odkrywka OS-2;  
Uszkodzenia przegród / elementów budynku zaznaczono kolorem czerwonym;*
