### EKSPERTYZA TECHNICZNA

**Termomodernizacja i wymiana źródła ciepła w istniejącym budynku  
mieszkalnym jednorodzinny.**

**ul. Łowicka 12C, 80-642 Gdańsk**  
jednostka **gm. Gdańsk [226101\_1]**  
obręb **0271 [226101\_1. 0271]**  
działka nr **2/1 [226101\_1. 0271.2/1]**

kwiecień 2024r.

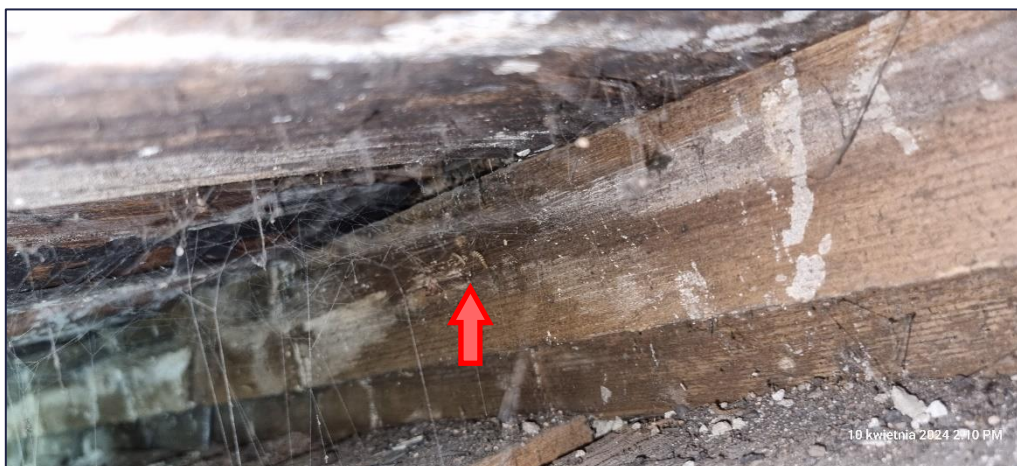
*Foto 74. Widok stanu technicznego przestrzeni stropu nad parterem – odkrywka OS-2;  
Uszkodzenia przegród / elementów budynku zaznaczono kolorem czerwonym;*

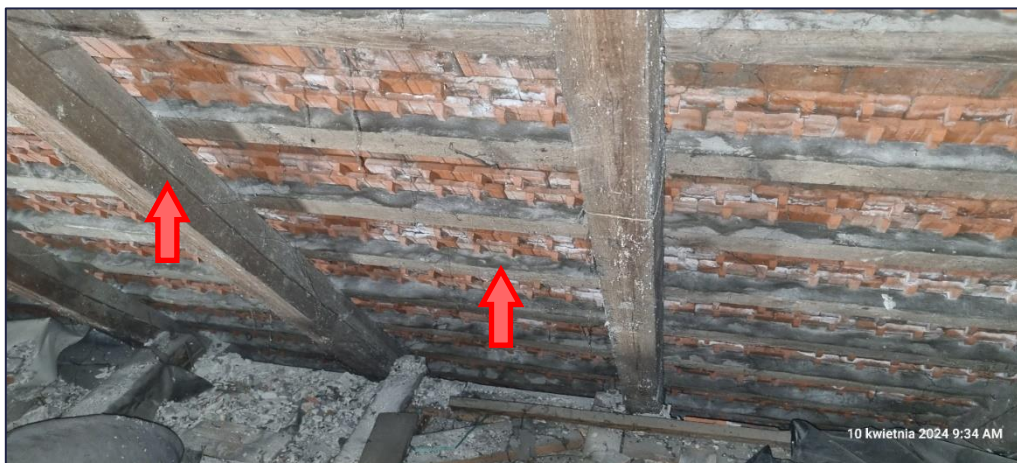
*Foto 82. Widok stanu technicznego konstrukcji więźby dachowej;  
Uszkodzenia przegród / elementów budynku zaznaczono kolorem czerwonym;  
Wizja wykonana z przestrzeni części nieużytkowej poddasza (strych) – odkrywka OW-1;*

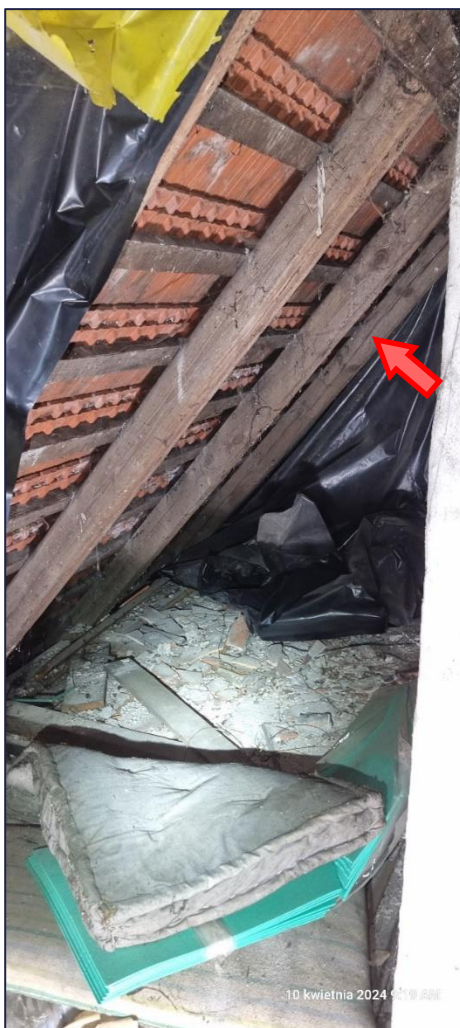
*Foto 83. Widok stanu technicznego konstrukcji więźby dachowej;  
Uszkodzenia przegród / elementów budynku zaznaczono kolorem czerwonym;  
Wizja wykonana z przestrzeni części nieużytkowej poddasza (strych) – odkrywka OW-1;*

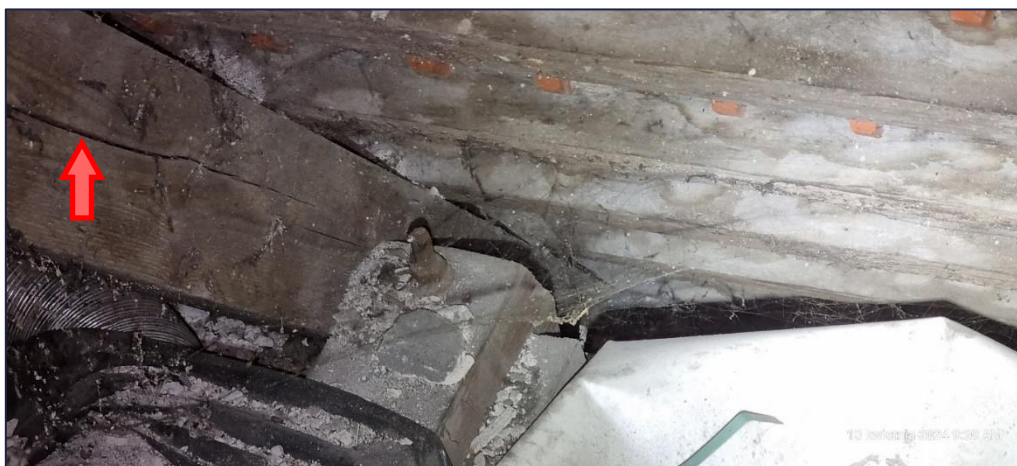
*Foto 87. Widok stanu technicznego konstrukcji więźby dachowej;  
Uszkodzenia przegród / elementów budynku zaznaczono kolorem czerwonym;  
Wizja wykonana z przestrzeni części nieużytkowej poddasza (strych) – odkrywka OW-1;*

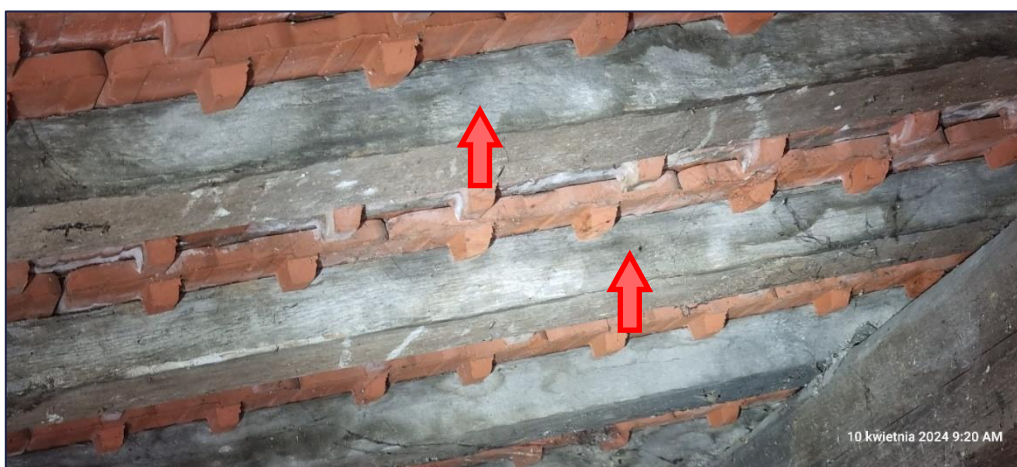
*Foto 88. Widok stanu technicznego konstrukcji więźby dachowej;  
Uszkodzenia przegród / elementów budynku zaznaczono kolorem czerwonym;  
Wizja wykonana z przestrzeni części nieużytkowej poddasza (strych) – odkrywka OW-1;*

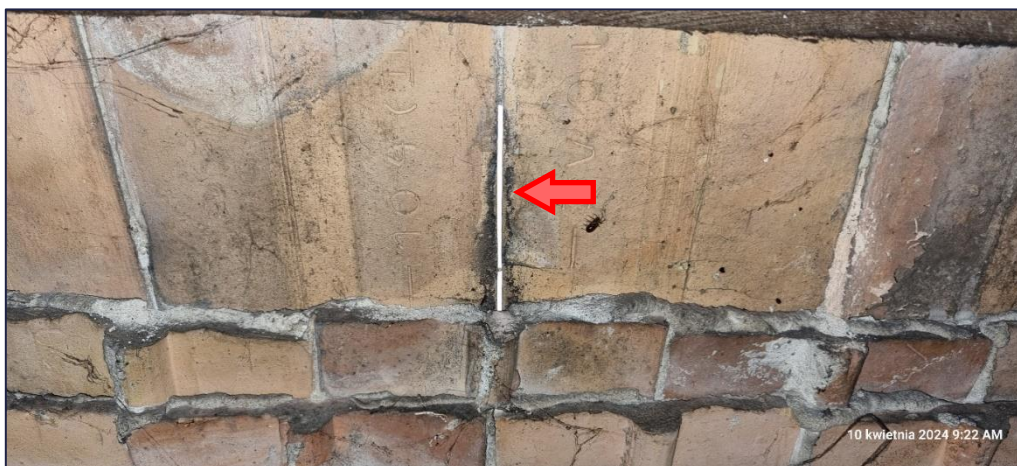
*Foto 90. Widok stanu technicznego pokrycia dachu;  
Uszkodzenia przegród / elementów budynku zaznaczono kolorem czerwonym;  
Wizja wykonana z przestrzeni części nieużytkowej poddasza (strych) – odkrywka OW-1;*

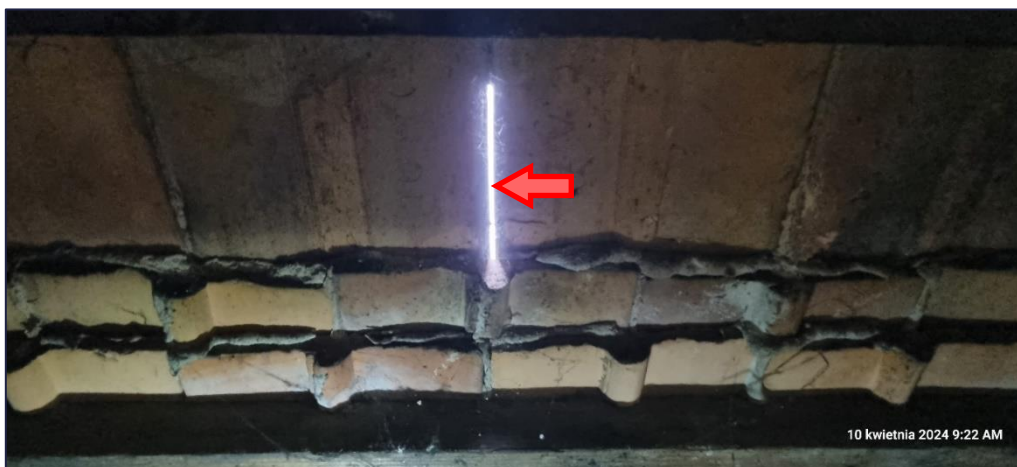
*Foto 91. Widok stanu technicznego pokrycia dachu;  
Uszkodzenia przegród / elementów budynku zaznaczono kolorem czerwonym;  
Wizja wykonana z przestrzeni części nieużytkowej poddasza (strych) – odkrywka OW-1;*

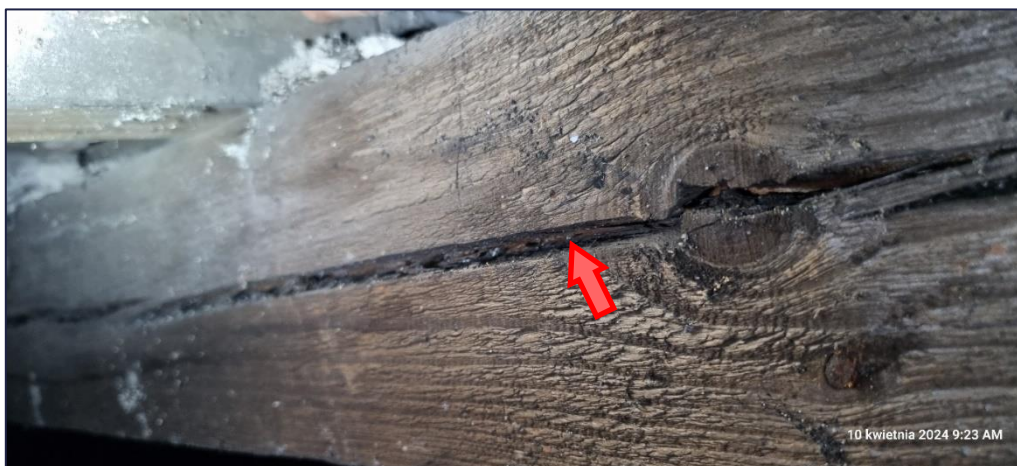
*Foto 93. Widok stanu technicznego konstrukcji więźby dachowej;  
Uszkodzenia przegród / elementów budynku zaznaczono kolorem czerwonym;  
Wizja wykonana z przestrzeni części nieużytkowej poddasza (strych) – odkrywka OW-1;*

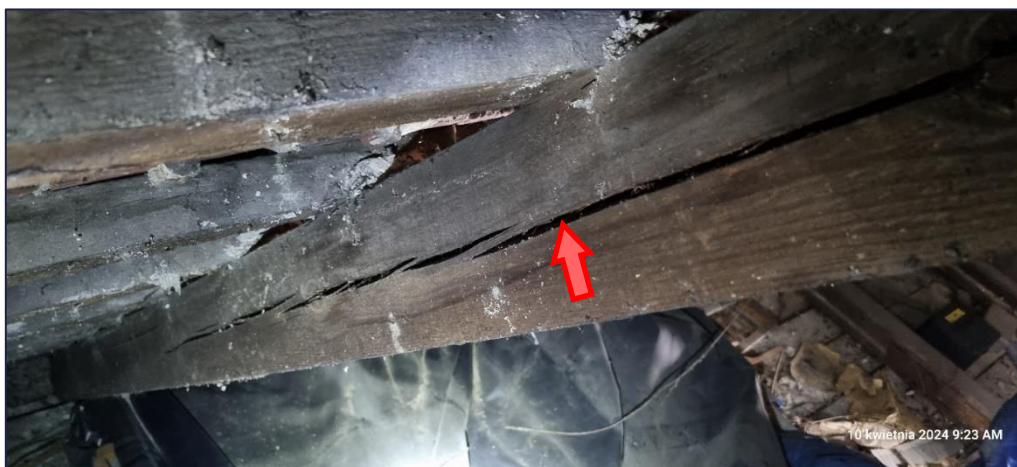
*Foto 94. Widok stanu technicznego konstrukcji więźby dachowej;  
Uszkodzenia przegród / elementów budynku zaznaczono kolorem czerwonym;  
Wizja wykonana z przestrzeni części nieużytkowej poddasza (strych) – odkrywka OW-1;*

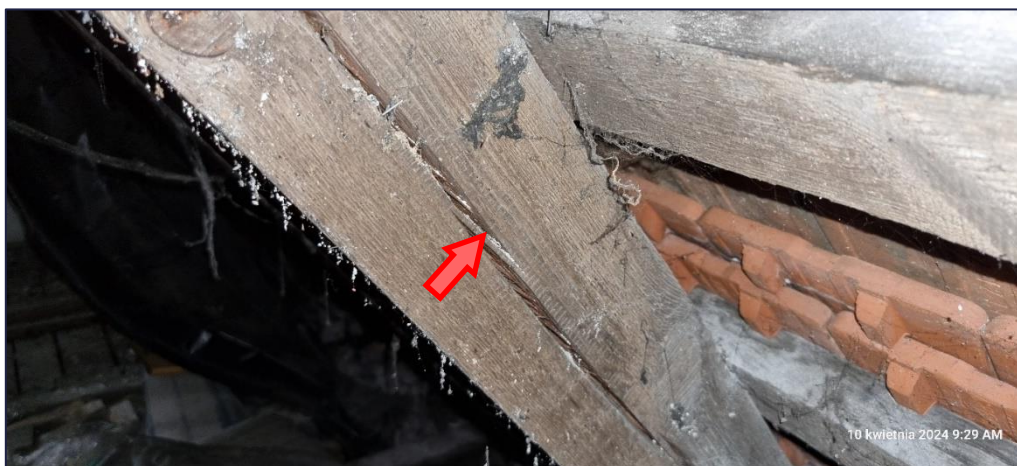
*Foto 96. Widok stanu technicznego konstrukcji więźby dachowej;  
Uszkodzenia przegród / elementów budynku zaznaczono kolorem czerwonym;  
Wizja wykonana z przestrzeni części nieużytkowej poddasza (strych) – odkrywka OW-1;*

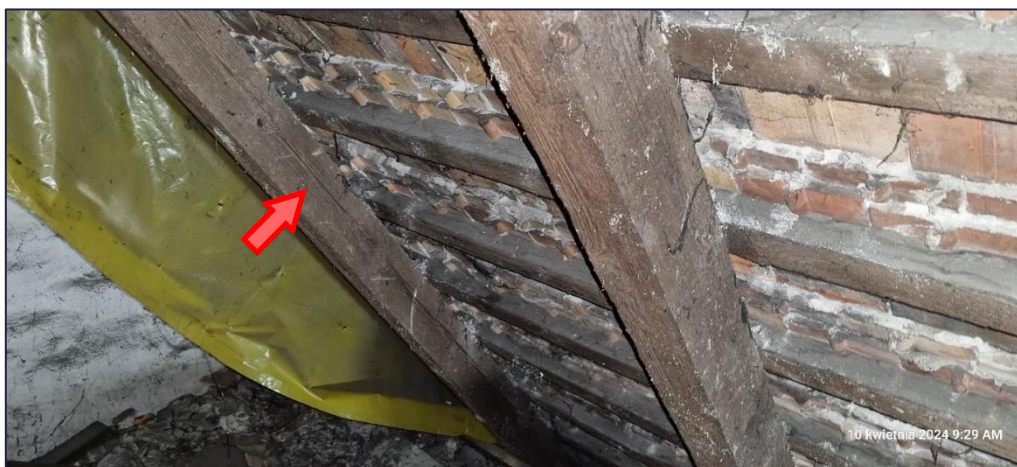
*Foto 97. Widok stanu technicznego konstrukcji więźby dachowej;  
Uszkodzenia przegród / elementów budynku zaznaczono kolorem czerwonym;  
Wizja wykonana z przestrzeni części nieużytkowej poddasza (strych) – odkrywka OW-1;*
