## PROJEKT WYKONAWCZY DOCIEPLENIA I REMONTU ŚCIAN ZEWNĘTRZNYCH WRAZ Z ROBOTAMI TOWARZYSZĄCYMI DLA BUDYNKU MIESZKALNEGO WIELORODZINNEGO GDAŃSK UL. BIAŁA 12,13,14 DZ. NR 480, 481, 483 OBRĘB 042

### ARCHITEKTURA

### ORZECZENIE STANU TECHNICZNEGO BUDYNKU

Grudzień 2015r.

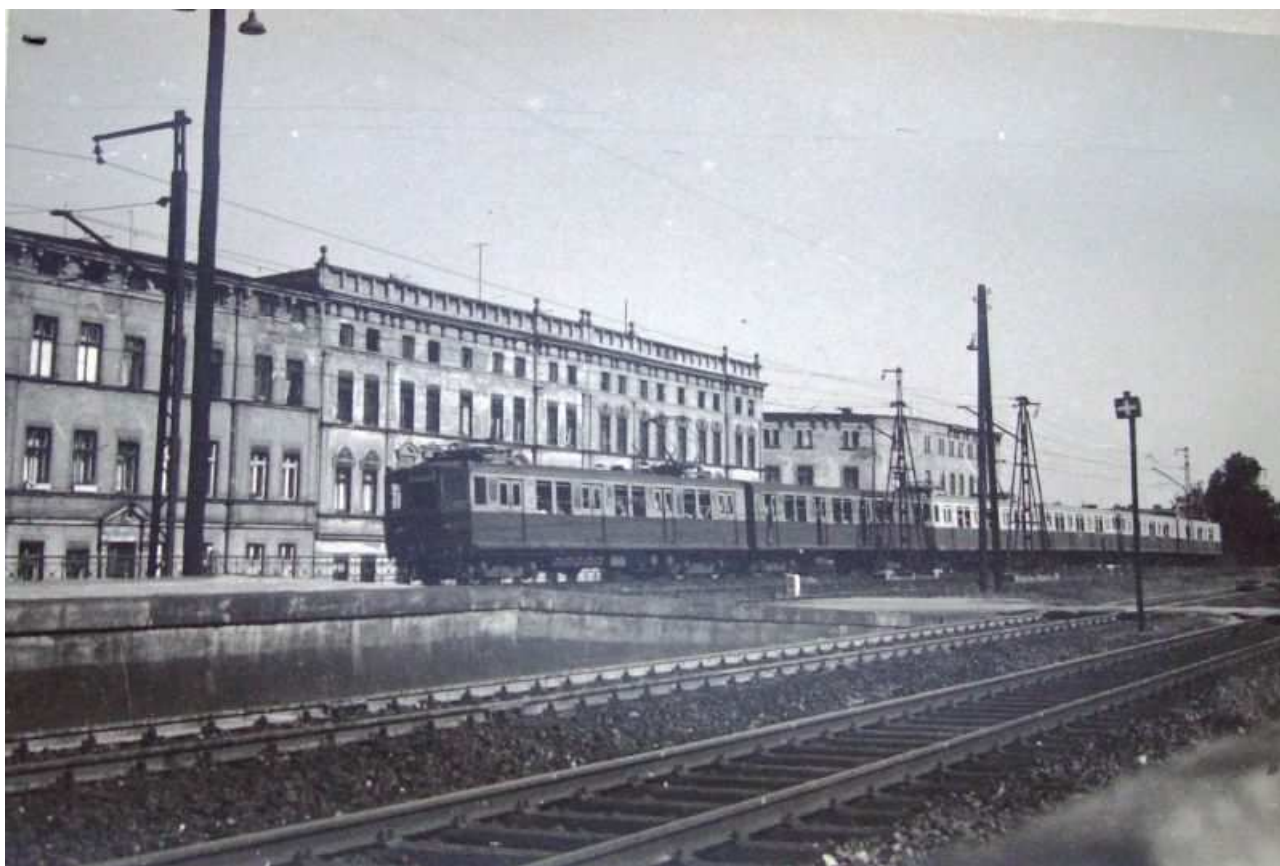
fot.1-źródło:<http://forum.dawnygdansk.pl/> rok 1952

Na podstawie fotografii nr 1 oraz 2, stwierdzić można że elewacja posiadała dużo bogatsze zdobienia np. konsole podpierające gzyms okapowy. Kolor elewacji był jednolity na ryzalitach oraz ścianie podstawowej. Szerokości gzymsów również były odmienne od stanu obecnego. Pod linią okien poddasza można zauważyć

Na podstawie fotografii nr 1 oraz 2, stwierdzić można że elewacja posiadała dużo bogatsze zdobienia niż obecnie, tympanony występowały również nad oknami w przestrzeni ryzalitów oraz wyższych kondygnacji ściany podstawowej.

Na podstawie fotografii nr 1 oraz 2, stwierdzić można że elewacja posiadała dużo bogatsze zdobienia np. konsole podpierające gzymś okapowy. Szerokości gzymśów również były odmienne od stanu obecnego. Pod linią okien poddasza można zauważyć gzymś, obecnie okna posiadają jedynie podokienniki. Detale wykonane zostały z zaprawy wapienno – piaskowej. Kolor dekoracji sztukatorskiej: ugrowy piaskowiec. Stan techniczny dekoracji określa się jako dobry mimo licznych ubytków i spękań, dekoracja sztukatorska nadaje się do renowacji.

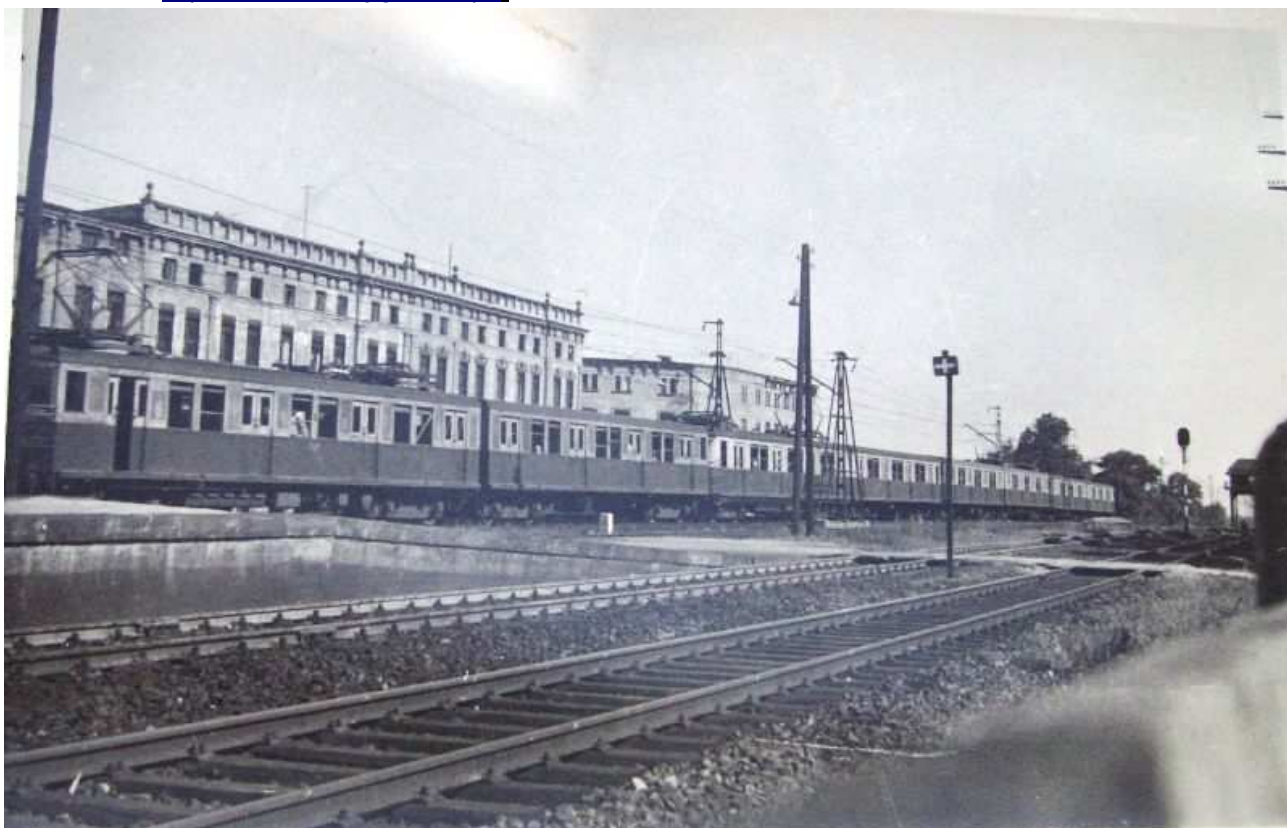
fot.2-źródło:<http://forum.dawnygdansk.pl/> rok 1952

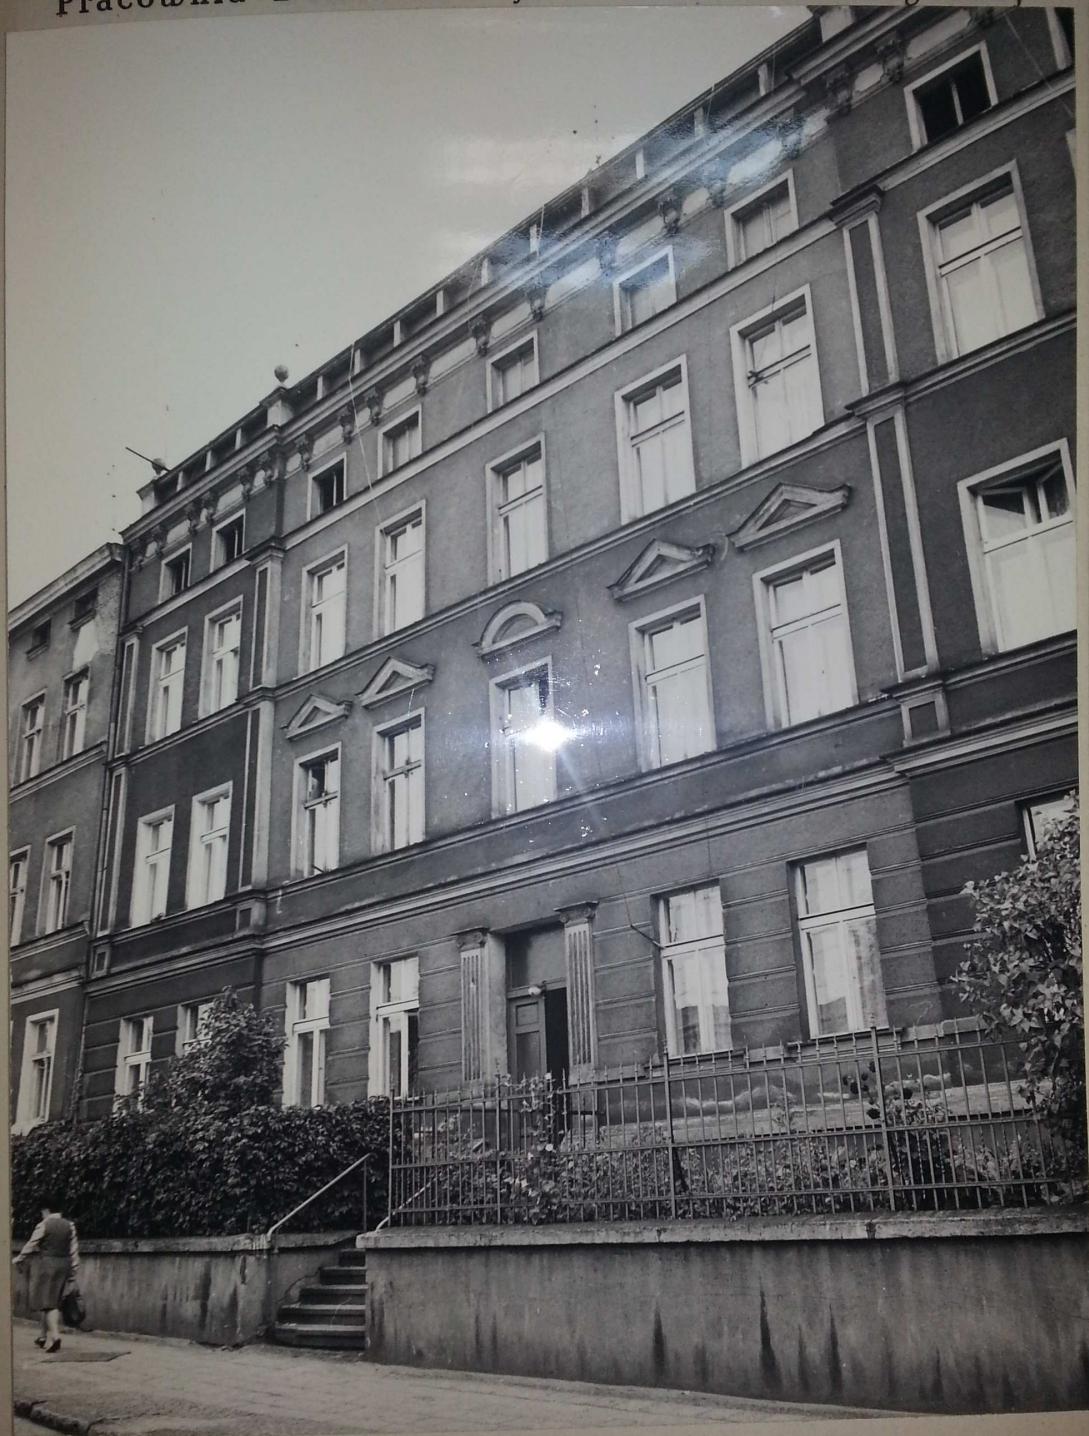
129. Gdańsk-Wrzeszcz, ul. Biała 12/13, widok fasady,  
stan z roku 1979.  
Fot. A. Kolečki, PP PKZ O/Gdańsk, nr neg 088159.

- stolarkę drzwiową elewacji w osi B (D2) i C(D1) od strony ulicy Białej należy poddać renowacji. Renowacja na podstawie fot. nr 3 i 4. Elewacja osi A od strony ulicy Białej posiada nową historyzującą stolarkę drzwiową która nie kwalifikuje się do wymiany.
- stolarka drzwiowa w elewacji w osi C(D3) od strony podwórza zachowała się jako pierwotna i należy poddać ją renowacji.
- stolarkę w elewacji od strony podwórza w osi A(D5) i B(D4) to wtórna stolarka historyzująca, należy poddać ją renowacji.
- kolor drewnianej stolarki drzwiowej poddanej renowacji - ciemnobrązowy

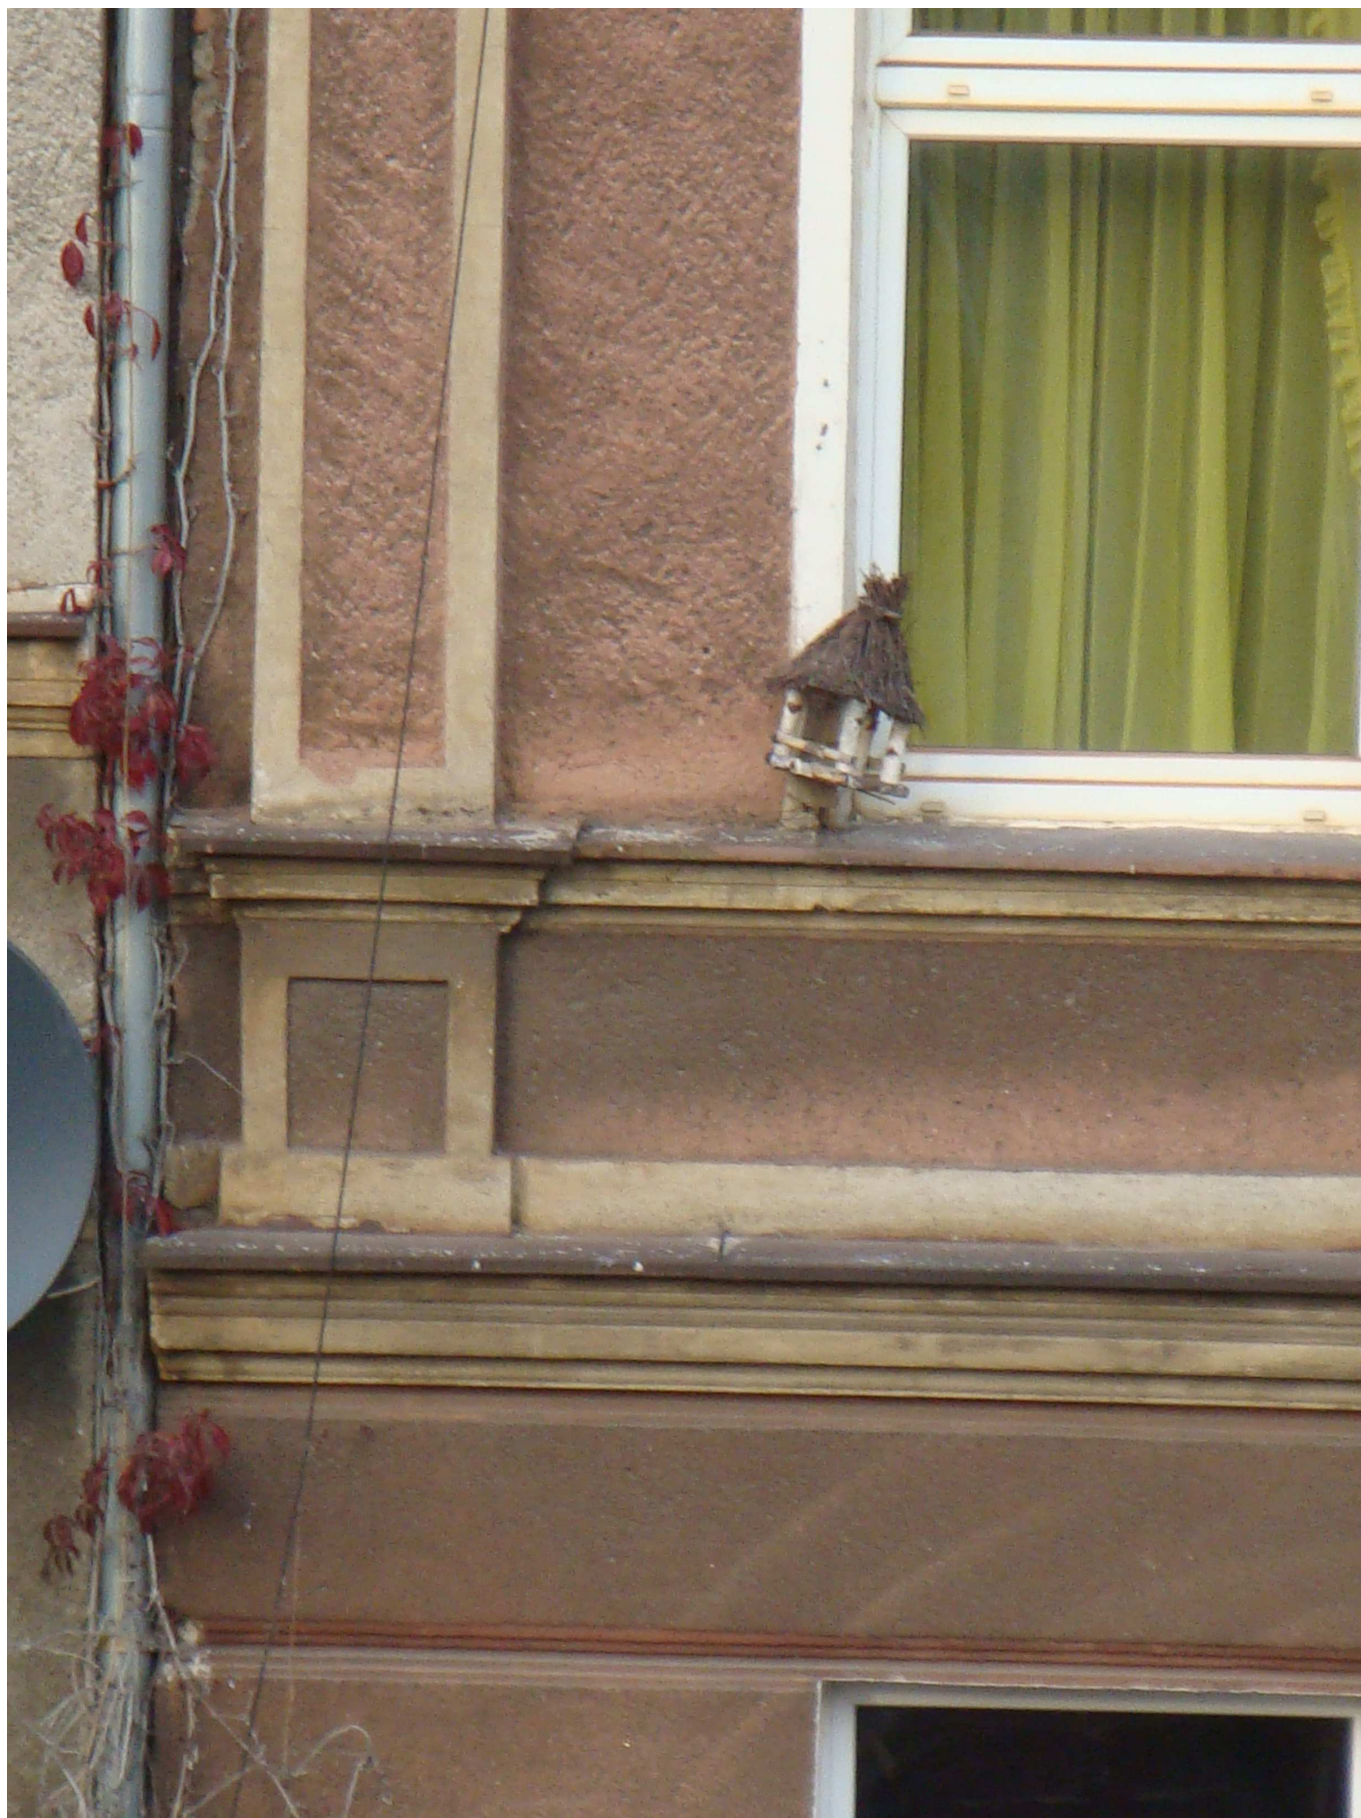
*fot.16 – widok struktury tynku - elewacja od strony ulicy Białej elewacja osi B fot. autor opracowania*

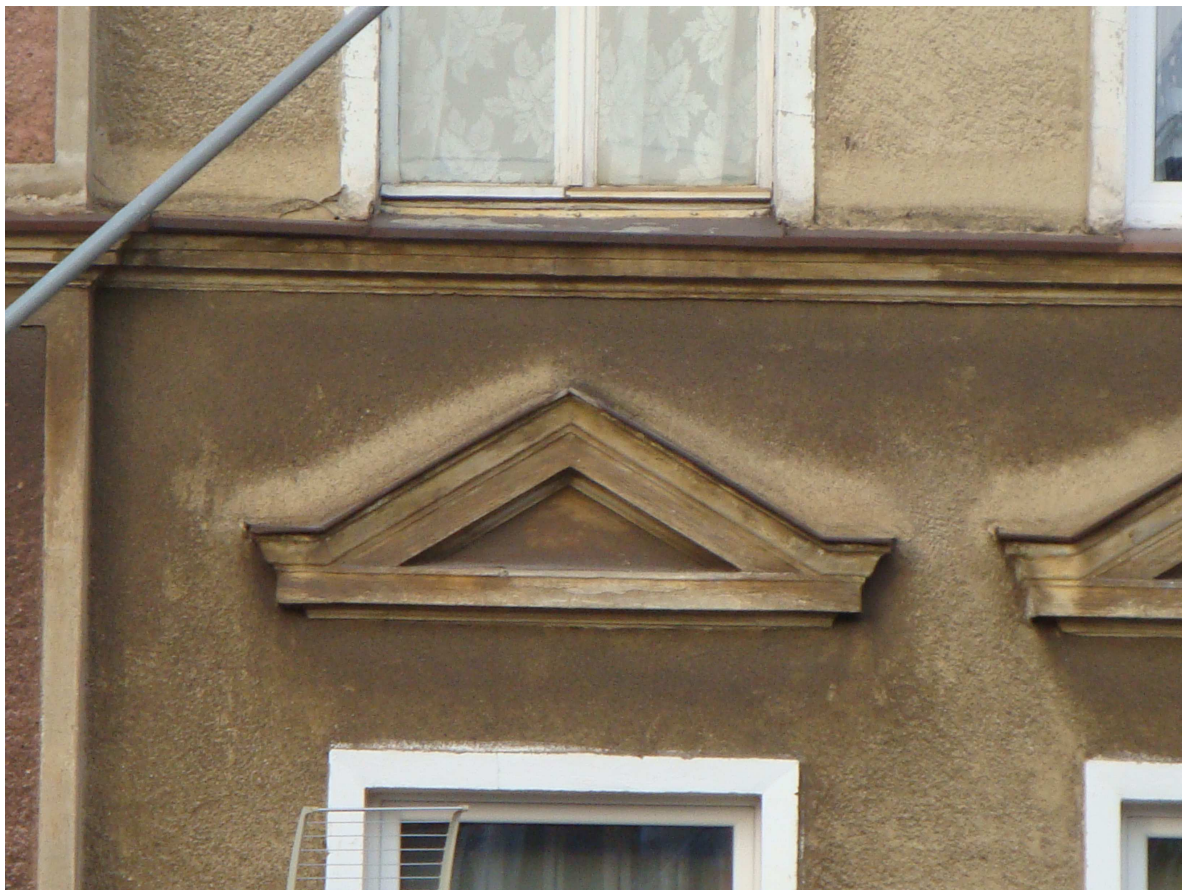
*fot.17 – tympanon - elewacja od strony ulicy Białej elewacja osi B fot. autor opracowania*

- tympanony na oknach elewacji w osi B ( fot.17) należy uzupełnić o płaskorzeźbę stanowiącą podstawę tympanonów, przez analogię jak w elewacji osi A (fot.18)

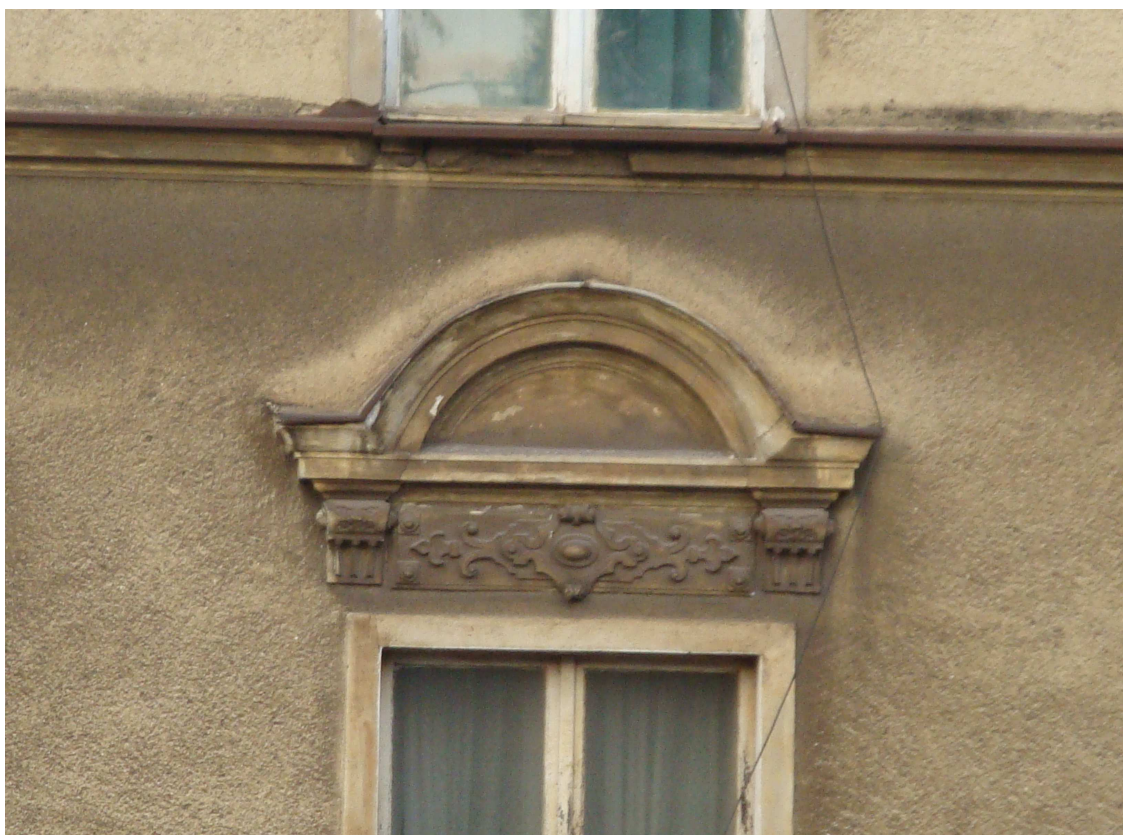
*fot.18 – tympanon - elewacja od strony ulicy Białej elewacja osi A fot. autor opracowania*
