### **EKSPERTYZA GEOTECHNICZNA DOTYCZĄCA STATECZNOŚCI BUDOWLI BRAMY NIZINNEJ W GDAŃSKU PRZY UTRZYMANIU RUCHU KOŁOWEGO PRZEZ BRAMĘ**

Gdańsk, grudzień 2015 r.

Niniejszą ekspertyzę geotechniczną dotyczącą stateczności budowli Bramy Nizinnej w Gdańsku przy ul. Grodza Kamienna 5, przy utrzymaniu ruchu kołowego przez bramę opracowano na zlecenie Biura Inżynierskiego Anna Gontarz – Bagińska 80-299 Gdańsk - Nowy Świat ul. Nad Jeziorem 13, z dnia 22.10.2015 roku. Ekspertyzę poprzedzono programem badań podłoża gruntowego w rejonie posadowienia Bramy Nizinnej w Gdańsku przy ul. Grodza Kamienna 5.

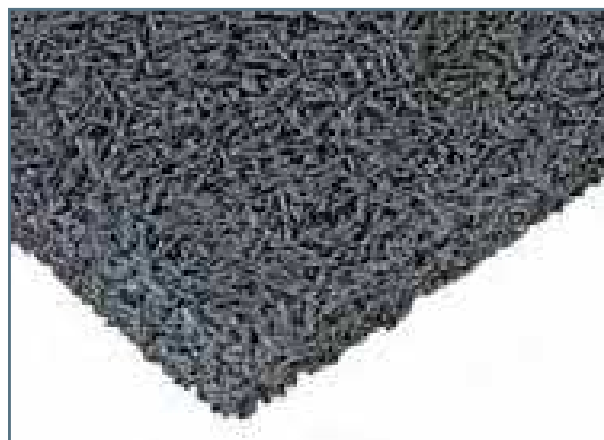
**Continuous and variable loads/operating load range**

0.18 N/mm<sup>2</sup>

| Static modulus of elasticity | Based on EN 826 | 0.2 - 0.4 | N/mm <sup>2</sup> | Tangential modulus, see figure "Modulus of elasticity" |
| Dynamic modulus of elasticity | Based on DIN 53513 | 0.45 - 2.7 | N/mm <sup>2</sup> | Depending on frequency, load and thickness, see figure "dynamic stiffness" |
