KONSTRUKCJA

PROJEKT WYKONAWCZY

Docieplenie-Termomodernizacja i remont elewacji z wykonaniem izolacji przeciwwilgociowej budynku wielorodzinnego przy ul. Królikarnia 1, 80-744 Gdańsk, dz. nr 282, 291 obręb 100, jedn. ewid. 226101\_1m. Gdańsk

## **EKSPERTYZA TECHNICZNA BUDYNKU MIESZKALNEGO GDAŃSK ul. Królikarnia 1**

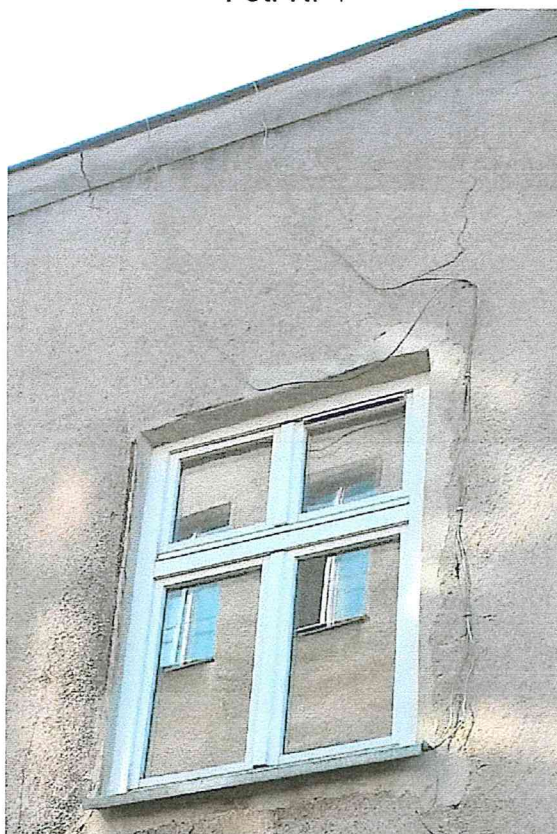
Fot. Nr 1

Ściany przyziemia z cegły ceramicznej pełnej w stanie dobrym z nielicznymi zarysowaniami. Układ rys wskazuje na nierównomierne osiadanie fundamentów oraz brak szczeliny dylatacyjnej między sąsiednimi budynkami. Taki stan nie zagraża bezpieczeństwu konstrukcji. Zarysowania widoczne na każdej ścianie zewnętrznej w pasie nad i podokiennym. (fot. Nr 1 i 2)

- Ściany budynku nie wykazują oznak utraty nośności, stan techniczny dostateczny.  
Należy wykonać;
  - a. Izolację przeciwwilgociową ścian fundamentowych
  - b. Miejscowe naprawy pęknięć.
  - c. Usunąć odspojone tynki ścian zewnętrznych i wykonać nowe
  - d. Odtworzyć szczelinę dylatacyjną z sąsiadującymi budynkami
- Odtworzyć schody wejściowe do budynku
- Wymienić opierzenia, rynny i rury spustowe
- Docieplenie ścian zewnętrznych do wymaganej izolacyjności termicznej

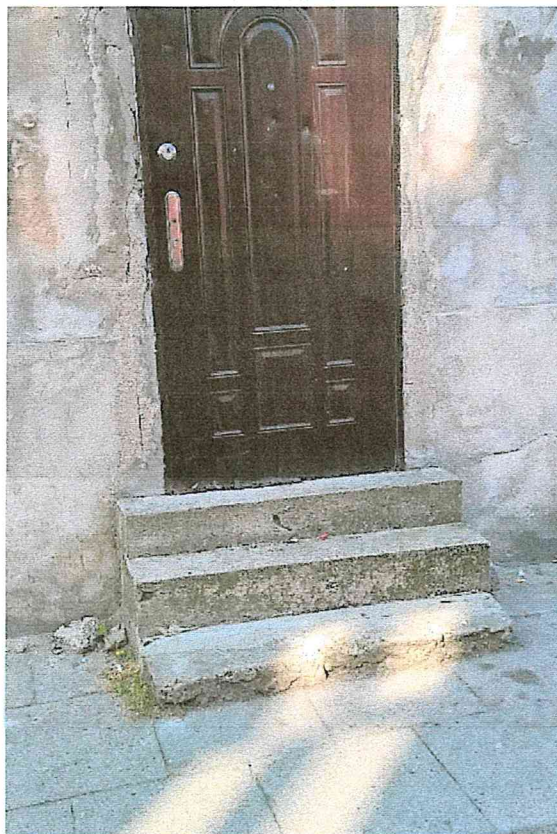
Fot nr 3

Wejścia do budynku  
Wejścia do budynku zdegradowane. (fot. Nr 3 i 4)

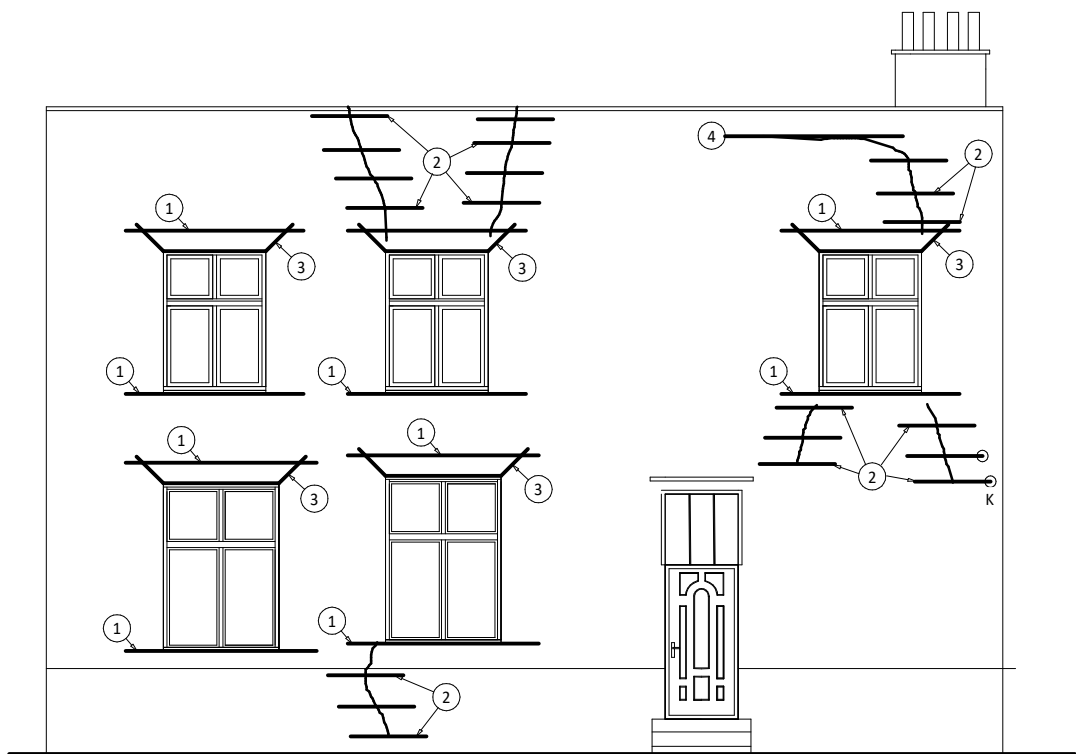
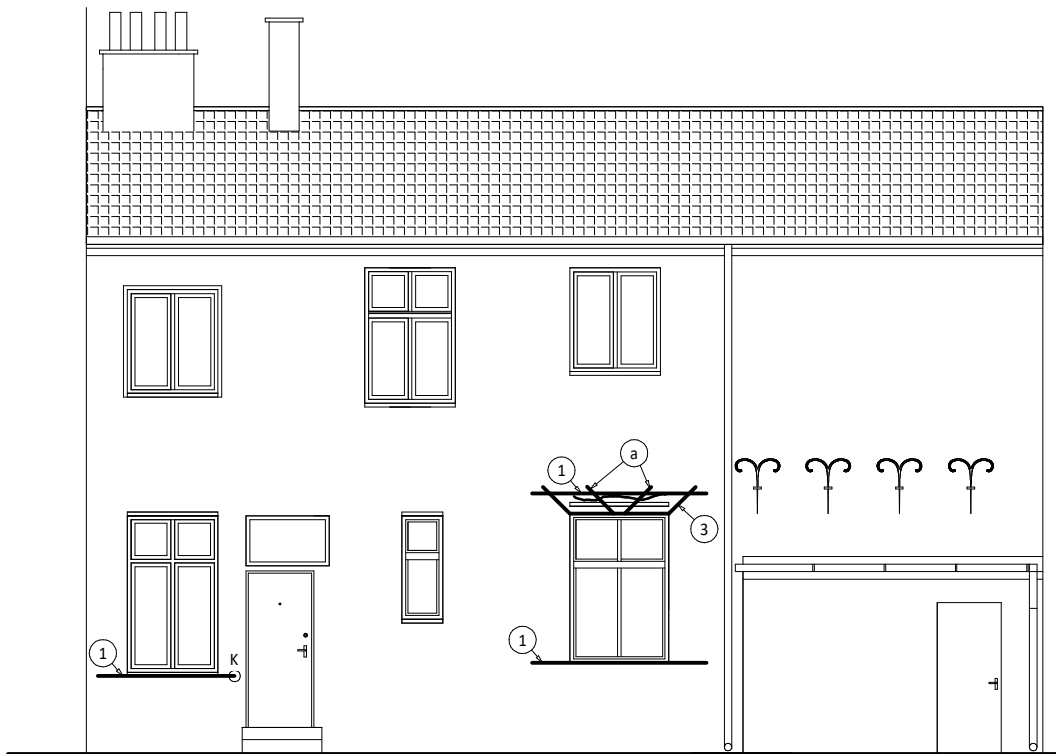
Pręty ze stali nierdzewnej o wytrzymałości na rozciąganie  $R_m = 500-700\text{MPa}$  o wydłużeniu A5% min 40, o kształcie śrubowym

Niekurczliwa, elastyczna, zaprawa na bazie cementu o parametrach wytrzymałość na ściskanie  $< 27\text{MPa}$ , przyczepność  $> 15\text{MPa}$ , ognioodporność A1
