**Budynek mieszkalny**

Gdańsk, ul. Grunwaldzka 5

Program prac konserwatorskich i restauratorskich, elewacje i wnętrza

Gdańsk 2022

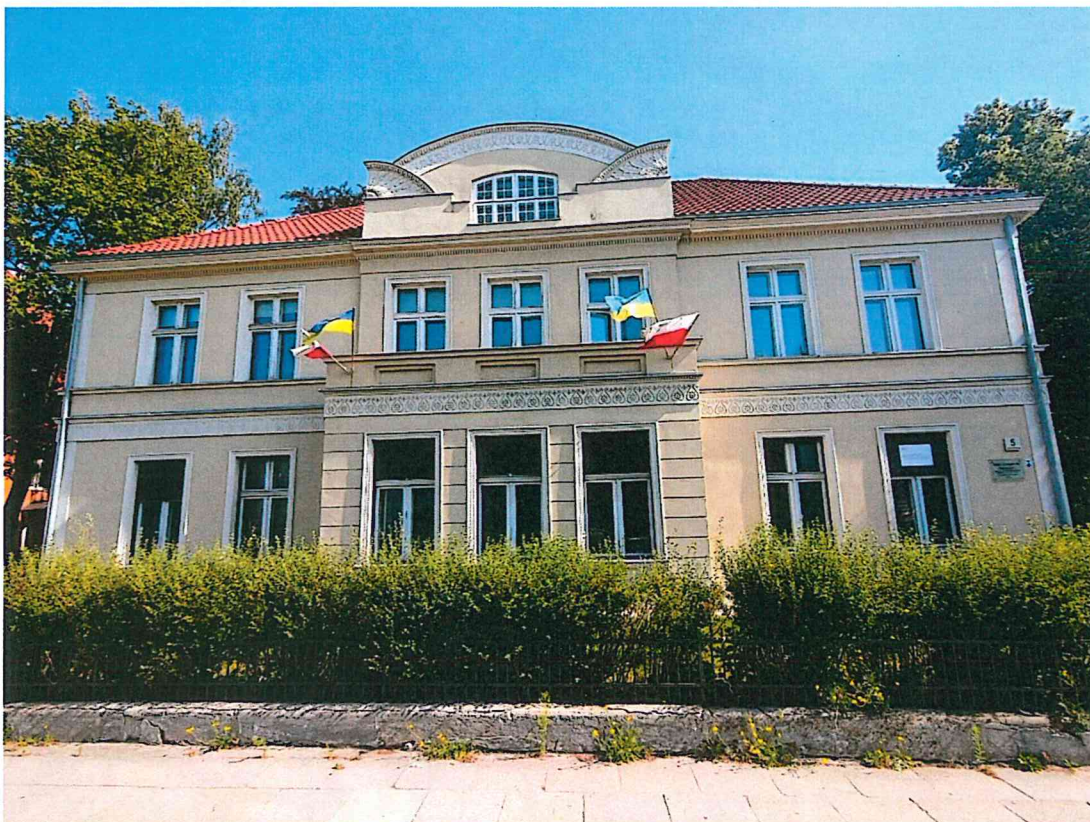
Fasada, stan obecny

Elewacja po pełnej konserwacji zakończona w 2020 roku. Detale zrekonstruowane. Tynki wymieniono. Odtworzono kolorystykę według badań. Autentyczną stolarkę z przełomu XIX i XX wieku poddano pracom konserwatorskim, jednak skrzydła zewnętrzne wymagają rekonserwacji.

Drobnych korekt wymaga także tynk nad gzymsem w partii naczółka ryzalitu, gdzie na skutek oddziaływania wody odbitej nastąpiło uszkodzenie.

Celem prac powinno być przywrócenie dobrego stanu technicznego obiektu i jego pierwotnego charakteru poprzez usunięcie wtórnych przypadkowych elementów i nieprawidłowych napraw oraz odtworzenie elementów zniszczonych. Prace konserwatorskie i budowlane przy budynku były prowadzone od 2004-202 roku. Konserwacja elewacji zakończyła się w 2020 roku i nie wymagają one prac, z wyjątkiem drobnych korekt (np. tynk pod oknem naczółka fasady).

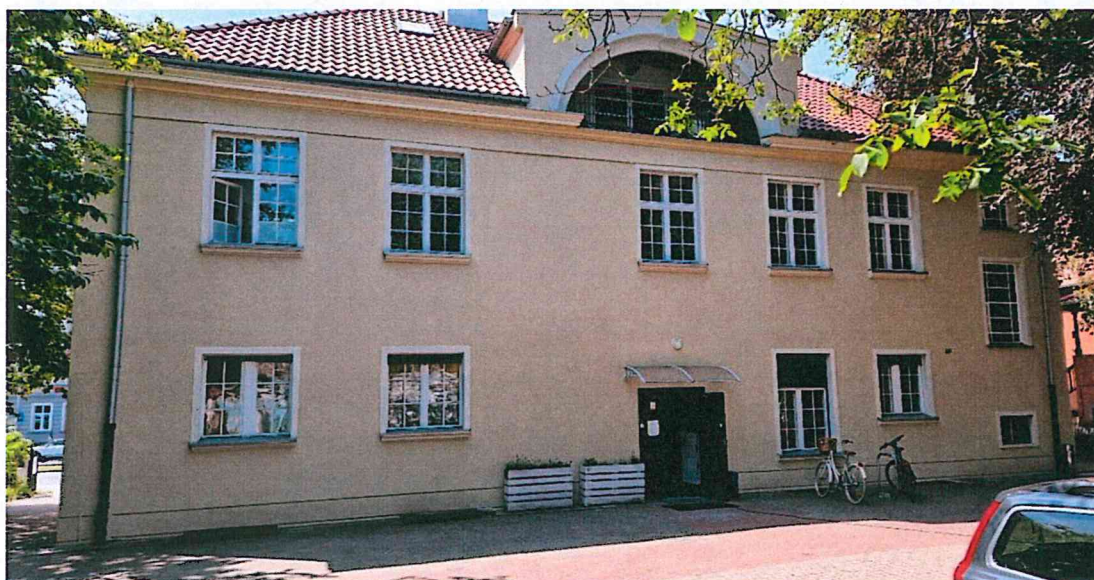
Elewacja ogrodowa, stan obecny

Elewacja po pełnej konserwacji zakończona w 2020 roku. Detale zrekonstruowane. Tynki wymieniono. Odtworzono kolorystykę według badań. Autentyczną stolarkę z przełomu XIX i XX wieku poddano pracom konserwatorskim, większość zrekonstruowano. Nad wejściem dodano daszek z pleksi.

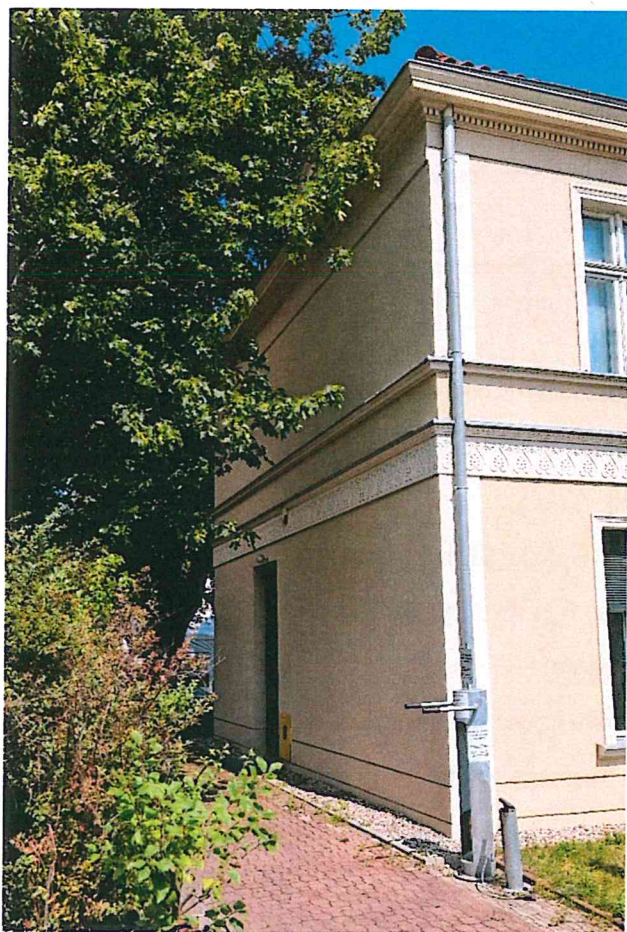
Elewacja zachodnia, stan obecny

Elewacja boczna szczytowa. Murowana, tynkowana. Podziały poziome jak od frontu. Na parterze w osi środkowej wejście. Zachowane drzwi klasycystyczne.

Elewacja po pełnej konserwacji zakończona w 2020 roku. Detale zrekonstruowane. Tynki wymieniono. Odtworzono kolorystykę według badań. Autentyczną stolarkę z początku XIX wieku poddano pracom konserwatorskim.

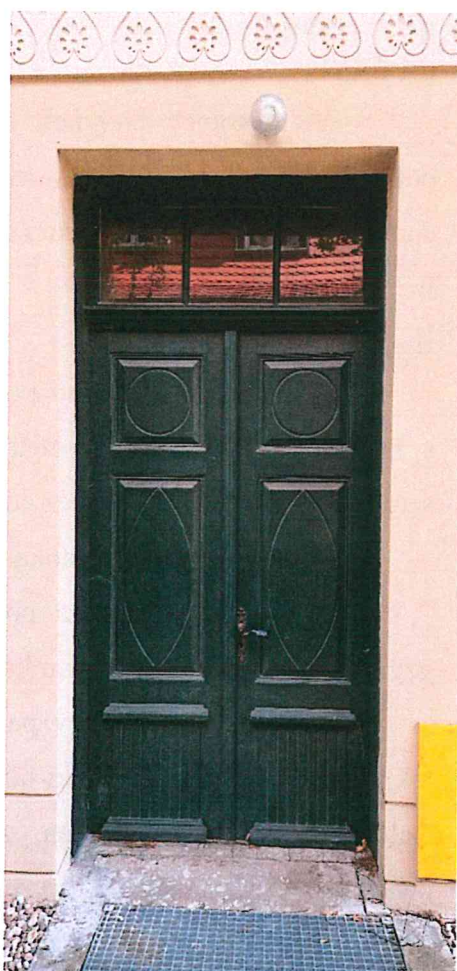
Zachowane drzwi po stronie zachodniej

Stolarka drzwiowa zewnętrzna również nie wymaga prac, poza powierzchniowym oczyszczeniem.

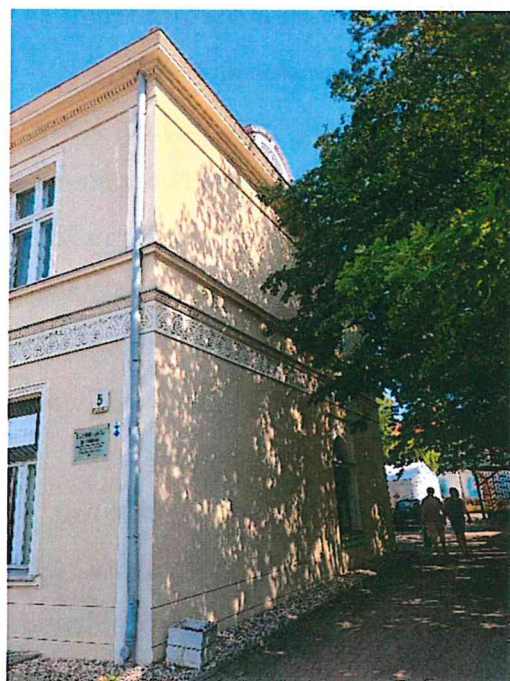
Elewacja wschodnia

Elewacja boczna szczytowa. Murowana, tynkowana. Podziały poziome jak od frontu. Na parterze jeden otwór okienny, prostokątny z półokrągłym nadświetlem, w prostokątnej płytkiej niszy. Ślęmię sztukatorskie, profilowane. Poniżej ślęmienia bonie. Na pierwszym piętrze jeden prostokątny otwór okienny, bez opasek.

Elewacja po pełnej konserwacji zakończona w 2020 roku. Detale zrekonstruowane. Tynki wymieniono. Odtworzono kolorystykę według badań. Autentyczną stolarkę z przełomu XIX i XX wieku poddano pracom konserwatorskim, jednak skrzydła zewnętrzne górnego okna wymagają rekonserwacji.

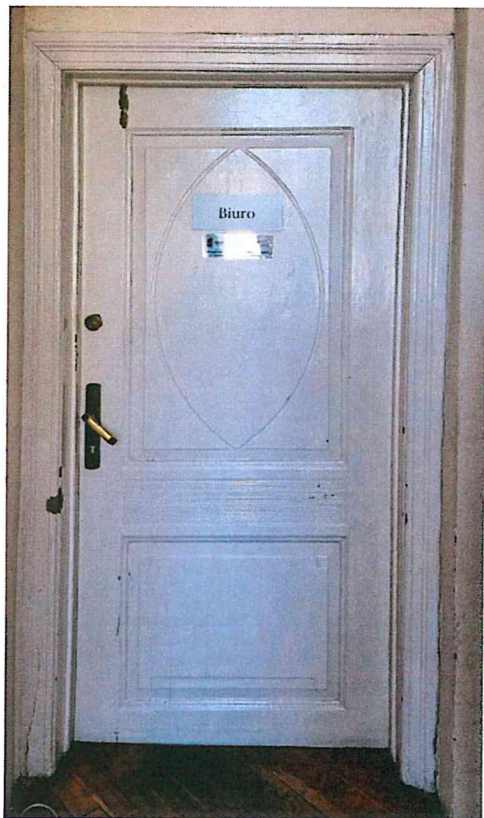
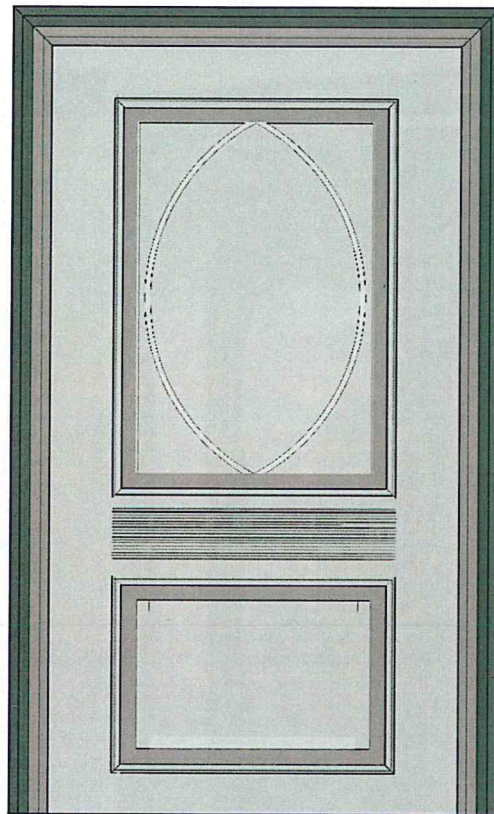
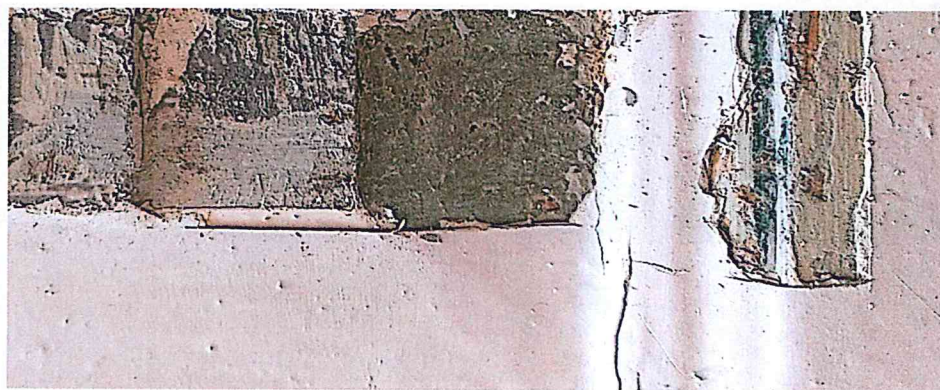
| <b>Stolarka<br/>drzwiowa<br/>wewnętrzna</b> | <b>Lokalizacja:</b> 1 piętro;<br>2 pary drzwi do biur i jedno do toalety, wtórne, zrobione na wzór. |
| <b>Opis:</b><br>Drzwi klasycystyczne, drewniane, jednoskrzydłowe, o konstrukcji ramowo-płycinowej. Ościeżnica pełna, z opaskami. Skrzydło dzielone na dwie płyciny w dwóch poziomach. Pośredni ramia kanelowany. Zachowane okucia: zawiasy czopowe.<br>Zachowane pierwotne opracowanie malarskie. Najstarszy zachowany element wystroju | |

Warto przywrócić pierwotną kolorystykę najstarszych drzwi wewnętrznych – drzwi klasycystycznych na piętrze. Ze względu na fakt, że tynki wymieniono w całości i brakuje informacji o pierwotnej kolorystyce ścian, kolorystykę holu i pokoi można by dostosować do tej historycznej stolarki.

1. Demontaż skrzydeł i ościeżnic
2. Demontaż okuć
3. Usunięcie przemalowań: rozmiękczenie warstwami mieszaniną rozpuszczalników organicznych i stopniowe usuwanie za pomocą skalpeli).
4. Doczyszczanie resztek przemalowań, np. detergent niejonowy Vulpex
5. Miejscowa impregnacja wzmacniająca – np. Paraloid B-72
6. Uzupełnienie ubytków drewna – gotowe zaprawy na bazie poliuretanu z wypełniaczem w postaci pyłu drzewnego Caparol Capalack Lack Spachtel.
7. Uzupełnienie warstwy gruntu – np. grunt akrylowy Becker
8. Retusz zachowanych warstw malarskich – w technice olejnej
9. Kompleksowa konserwacja okuć
  - oczyszczenie
  - pasywacja
  - zabezpieczenie antykorozyjne

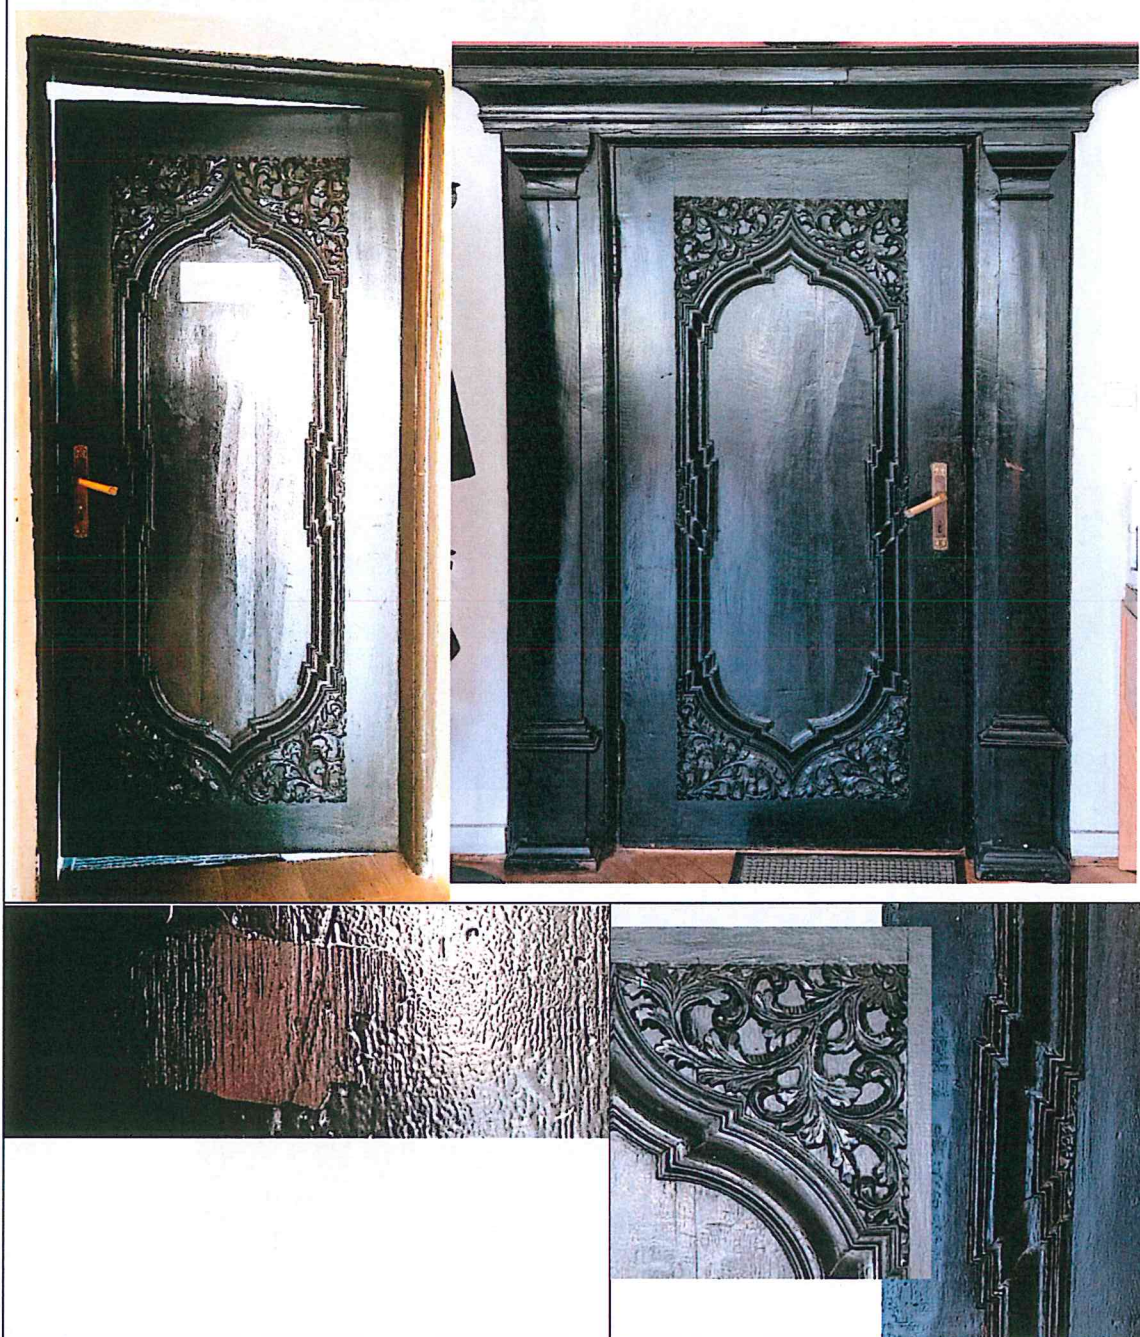
| Stolarka<br>drzwiowa<br>wewnętrzna | Lokalizacja: parter, drzwi do sekretariatu |

**Opis:** Drzwi kompilowane. Drewniane, jednoskrzydłowe, o konstrukcji ramowo-płycinowej. Płycina wykorzystana wtórnie, przycięta po bokach. Pochodzi prawdopodobnie z szafy, tzw. „gdańskiej”. Została oprawiona w drewniany portal widoczny od wnętrza pomieszczenia (trakt przedni, pd., środkowe pomieszczenie), które w I. poł. XX w. zyskało reprezentacyjny charakter. Od strony holu ościeżnica pełna, z opaskami. Pod przemalowaniami warstwa brązowa. Elementy scalono kolorystycznie obecną powłoką malarską. Klamka o formach historycznych, współczesna.

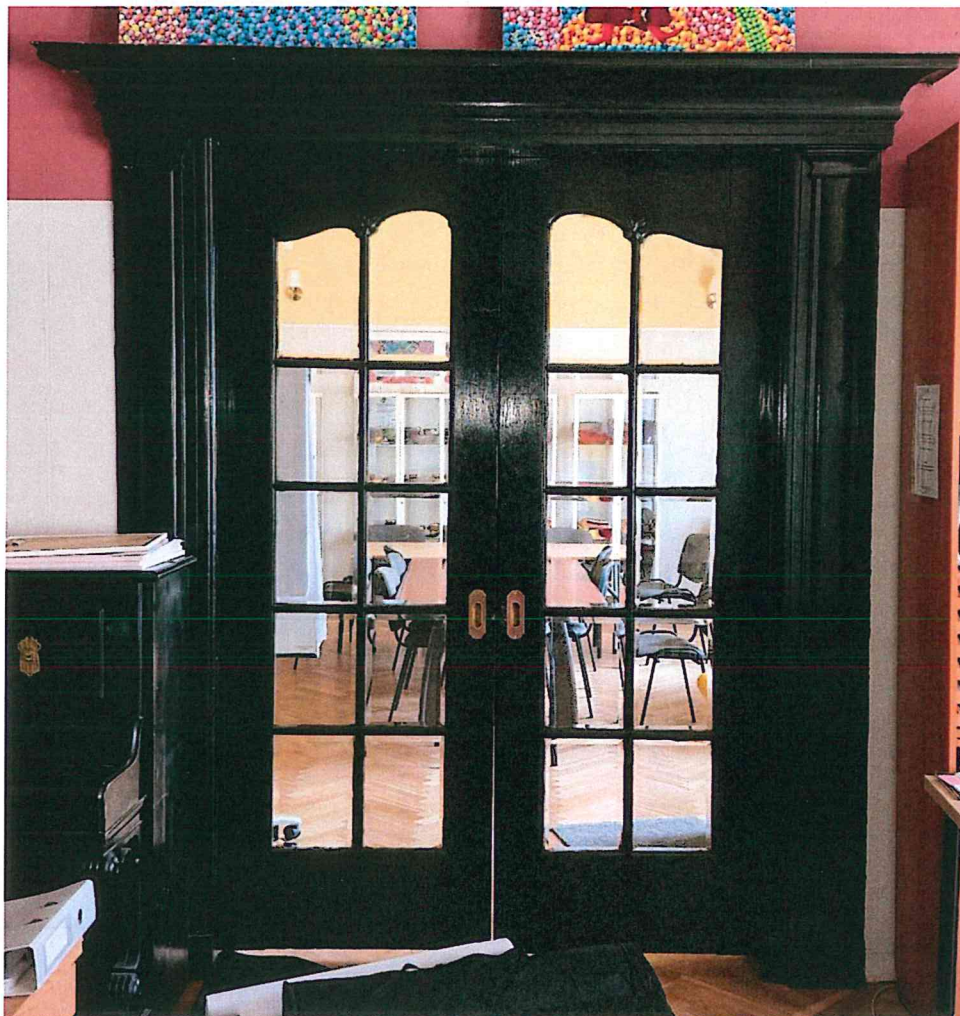
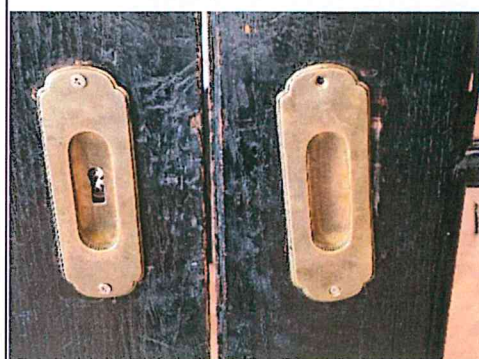
| <b>Stolarka<br/>drzwiowa<br/>wewnętrzna</b> | <b>Lokalizacja:</b> parter, trakt południowy, środkowe pomieszczenie;<br>2 pary drzwi : w ścianach wschodniej i zachodniej |
| <b>Opis:</b><br>Drzwi drewniane, dwuskrzydłowe, o konstrukcji ramowo-płycinowej, przeszklone, eklektyczne, o formach neobarokowych, oprawione w drewniane portale identyczne jak portal drzwi jednoskrzydłowych. Zachowane okucia: klamki, mechanizm suwania.<br>Zachowane pierwotne opracowanie malarskie, jak na drzwiach jednoskrzydłowych w tym pomieszczeniu. | |

Drzwi płycinowe, na parterze i piętrze kwalifikują się do konserwacji.

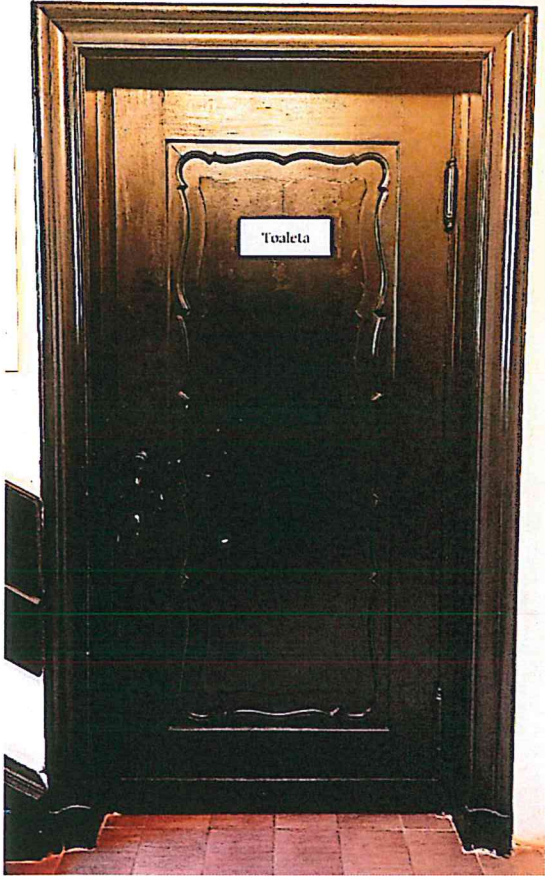
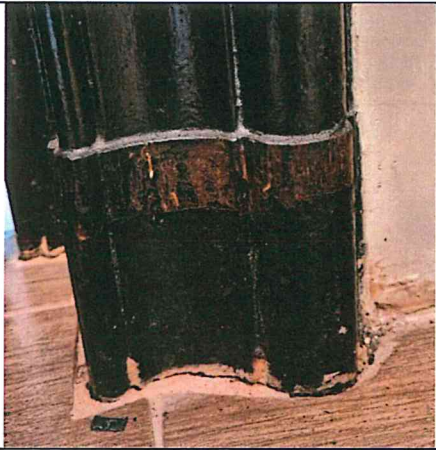
| Stolarka<br>drzwiowa<br>wewnętrzna | <b>Lokalizacja:</b> parter;<br>2 pary drzwi: do biur i jedno do toalety |
| <b>Opis:</b><br>Drzwi neobarokowe, drewniane, jednoskrzydłowe, o konstrukcji ramowo-płycinowej. Ościeżnica pełna, z opaskami. Pierwotne opracowanie malarskie jak no drzwiach w Sali reprezentacyjnej. | |

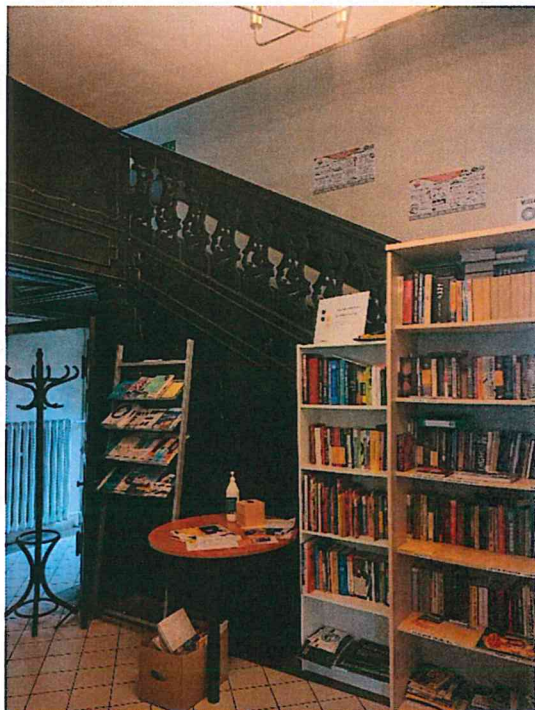
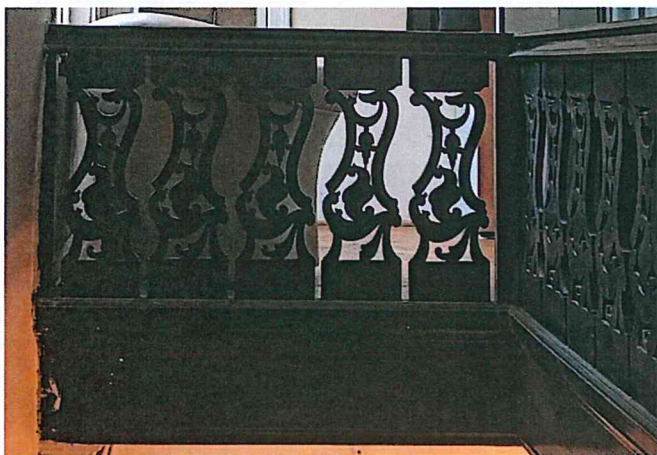
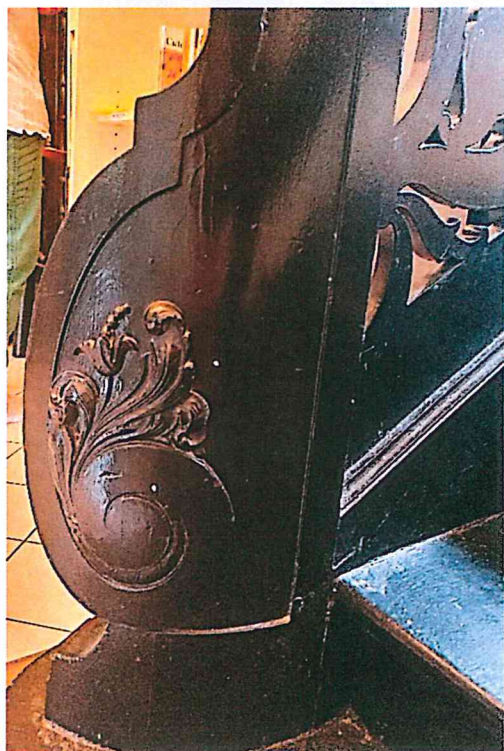
| Klatka schodowa | <p><b>Lokalizacja:</b> parter; trakt północny, główna klatka schodowa prowadząca z sieni na piętro.</p> <p><b>Opis:</b> eklektyczna drewniana klatka schodowa. Klatka wprowadzona wtórnie, wraz z wiatrolapem przed wejściem głównym. W balustradzie wykorzystano prawdopodobnie autentyczne rokokowe tralki z dawnego wystroju, lecz całkowicie oczyszczone z pierwotnej polichromii.</p> <p>Dodano neobarokowe płycinowe okładziny i kratownicę podniebia przy wejściu.</p> <p>i słup początkowy. Całość scalono cienką, kryjącą, cienką warstwą brązowej farby</p> |

Pracom konserwatorskim należy także poddać całą zabudowę sieni wraz z klatką schodową. To samo dotyczy klatki zachodniej.

1. Usunięcie zdegradowanych wtórnych elementów, łat, listewek itd.
2. Wybranie ręczne całkowicie zdegradowanej substancji drewna zabytkowych elementów
3. Usunięcie wtórnych powłok malarskich – (usunięcie luźnych złuszczeń ręcznie szpachelkami oraz chemicznie, mieszaniną rozpuszczalników organicznych)

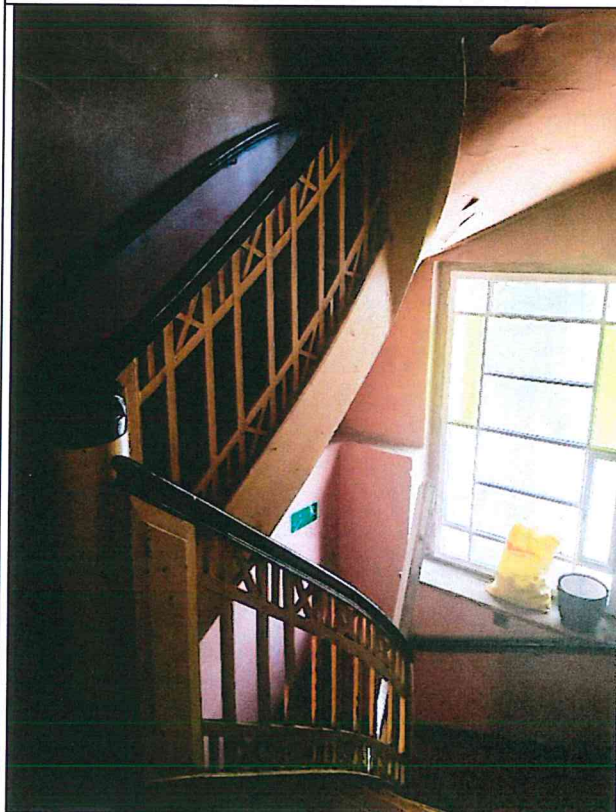
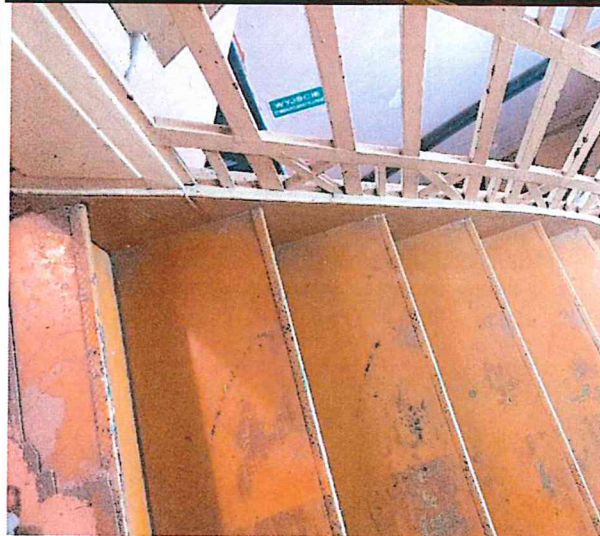
| Klatka schodowa | Lokalizacja: boczna klatka schodowa, strona zachodnia |

**Opis:** boczna drewniana klatka schodowa, wprowadzona wtórnie, podczas przebudowy na przełomie XIX i XX w. Balustrada o motywach neoklasycystycznych, geometrycznych. Słupy zdobione liśćmi akantu. Pierwotne opracowanie malarskie: brązowy mazerunek. Zachowane listwy okuciowe krawędzi stopni. Zachowana poręcz przy ścianie.

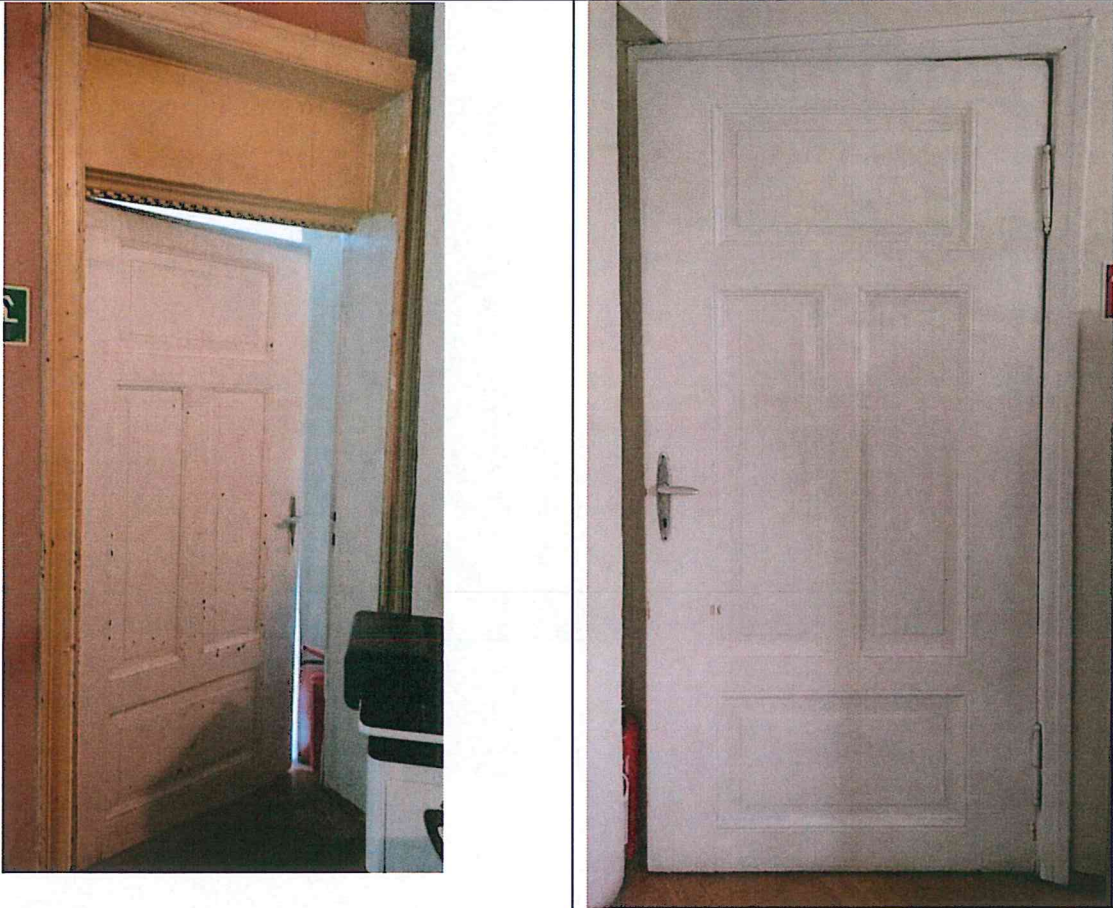
| Stolarka<br>drzwiowa<br>wewnętrzna | Lokalizacja: piętro; drzwi z klatki schodowej zachodniej do holu na piętrze.<br>Oraz parter, drzwi z klatki schodowej zachodniej do korytarza |
| Drzwi drewniane o konstrukcji ramowo-płycinowej, ościeznica pełna z opaskami. Skrzydło wtórnie wstawione w starszą ościeźnicę z pełnym nadświetlem, zdobionym fryzem kostkowym. Te elementy z wcześniejszego wystroju, z I. poł. XIX w.<br>Zarówno skrzydło jak ościeznica i fryz w pierwszej warstwie pokryte brązowym mazerunkiem. | |

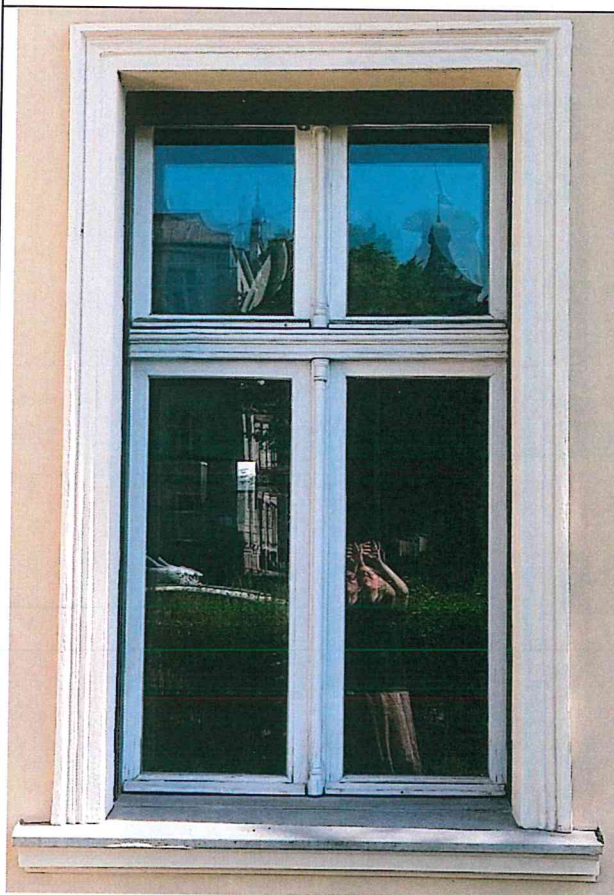
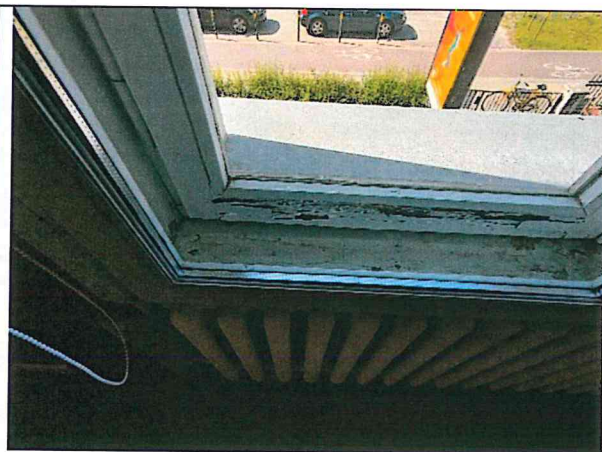
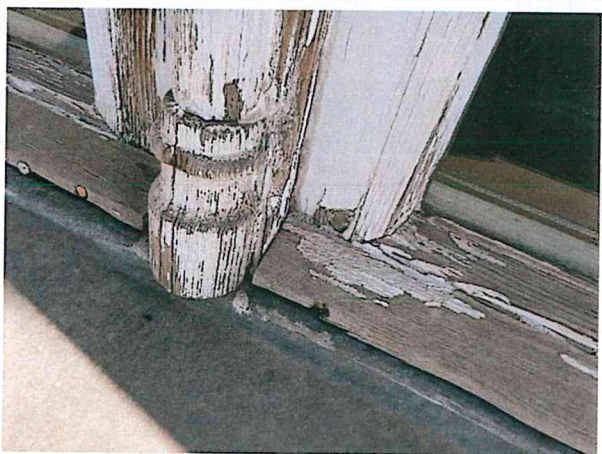
| Stolarka okienna | Lokalizacja: fasada: parter; piętro, elewacja wschodnia: piętro |

Okna drewniane, skrzynkowe. Zachowane skrzydła zewnętrzne, dwupoziomowe, czterodzielne, czteropodziałowe. Ślęmię profilowane, przechodzące. Słupki w formie półkolumnienek. Skrzydła rozwierane do wewnątrz. Okna konserwowane po 20003 roku. Kolorystyka wg. badań, okna pierwotnie i obecnie malowane na biało. Zachowane żaluzje, również po konserwacji, malowane wg. badań w kolorze ciemnozielonym.

Stolarka okienna była konserwowana znacznie wcześniej, po 2003 roku. Zachowano wówczas okna z przełomu XIX i XX wieku, umieszczone w elewacji frontowej i wschodniej, z półkolumnkami. Zachowano konstrukcję skrzynkową, dobrano klamki o historycznych formach. Jednak okna te są zniszczone. Farba

złuszcza się, zarówno z zewnątrz jak po stronie wewnętrznej. Widać ślady zaciekania. Powierzchnia drewna jest popękana i krucha. Okna wymagają rekonserwacji.

1. Demontaż skrzydeł
2. Demontaż oszklenia
3. Demontaż okuć
4. Usunięcie złuszczonej farby, ręcznie
5. Doczyszczanie z resztek wtórnych powłok malarskich – chemicznie (mieszaniną rozpuszczalników organicznych).
6. Oszlifowanie powierzchni drewna drobnym papierem ściernym.
7. Impregnacja wzmacniająca – np. Paraloid B-72

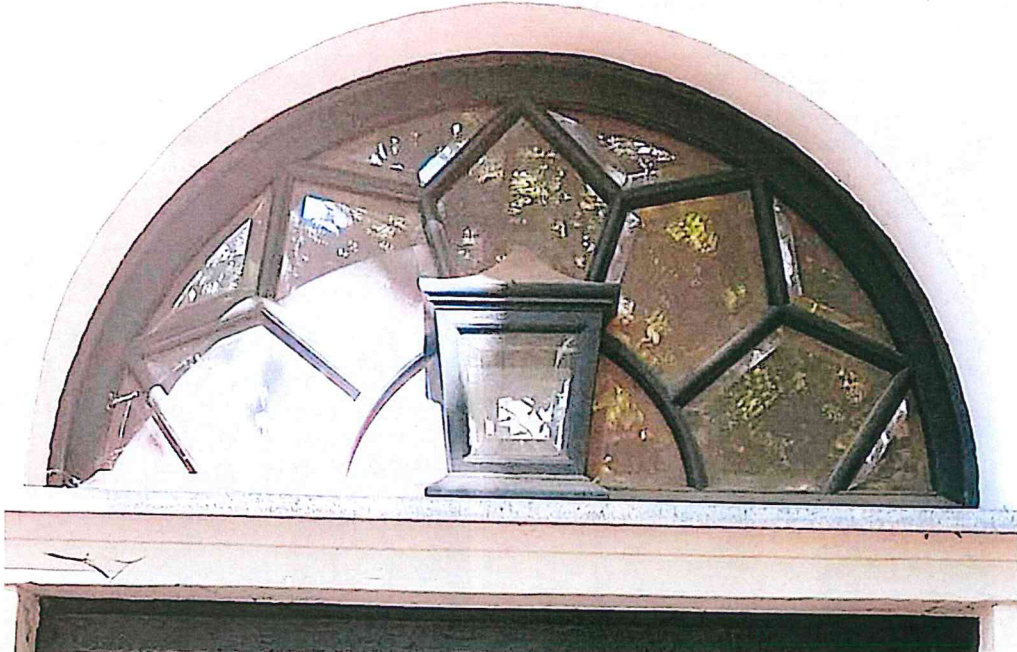
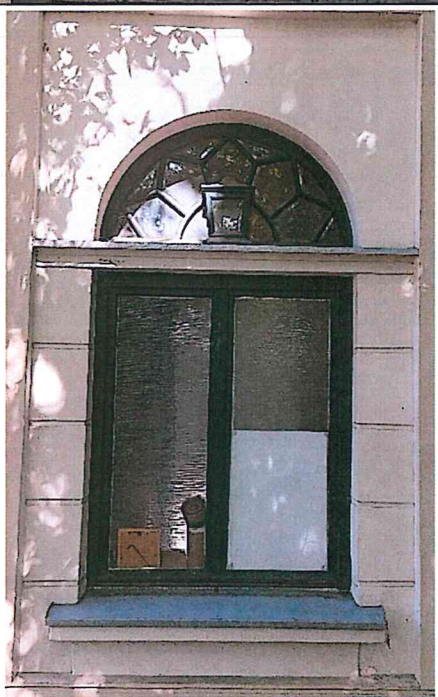
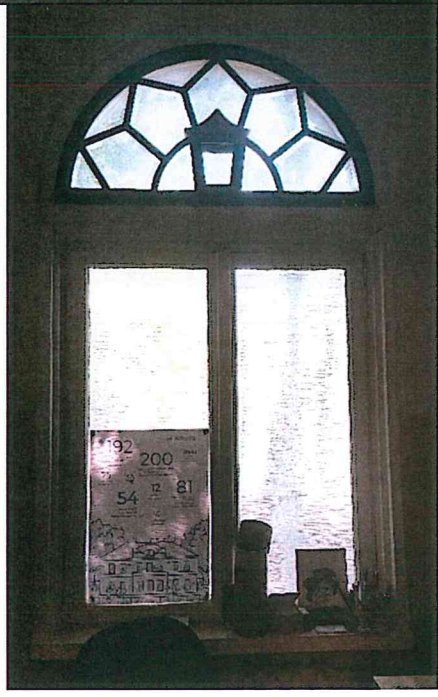
| Stolarka okienna | Lokalizacja: elewacja wschodnia: parter; piętro, elewacja wschodnia: piętro |
| <p><b>Opis:</b></p> <p>półokrągłe nadświetle okna, drewniane, dzielone szczelinami o profilu półwałka. Szklone szybkami o sfazowanych krawędziach.. Okno po konserwacji po 2003 r.</p> | |

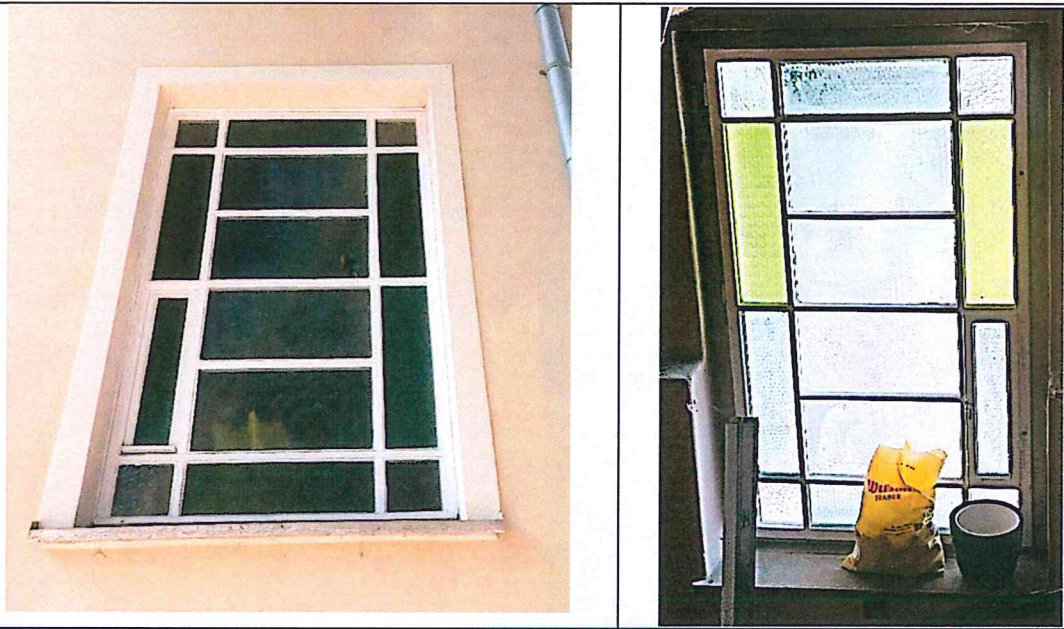
| <b>Stolarka okienna</b> | <b>Lokalizacja:</b> elewacja tylna, piętro, strona zachodnia; |
| Okno bocznej klatki schodowej. Krosnowe, wielopodziałowe, szklone szkłem witrażowym. Po konserwacji. | |

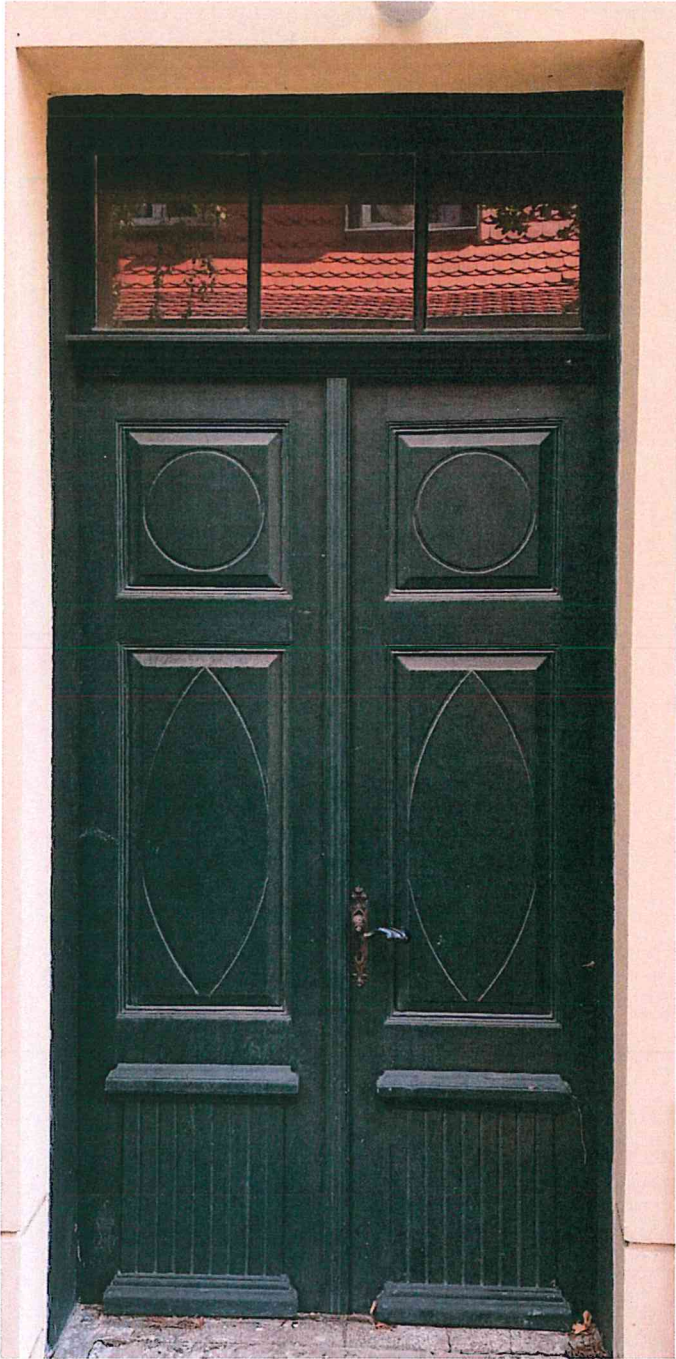
| Stolarka<br>drzwiowa<br>zewnątrzna | Lokalizacja: parter; elewacja zachodnia |
| <b>Opis:</b><br>Drzwi klasycystyczne, drewniane, dwuskrzydłowe, o konstrukcji ramowo-płycinowej, ze stałym, przeszklonym nadświetlem. Każde skrzydło dzielone na trzy płyciny w trzech poziomach. Słupek pozorny w formie listwy. Ościeżnica pełna, z opaskami. Po konserwacji. Kolorystyka odtworzona według badań. | |

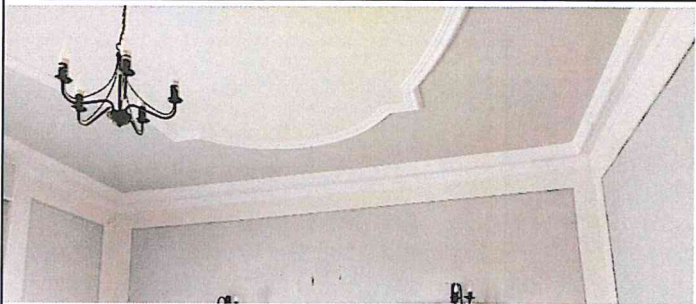
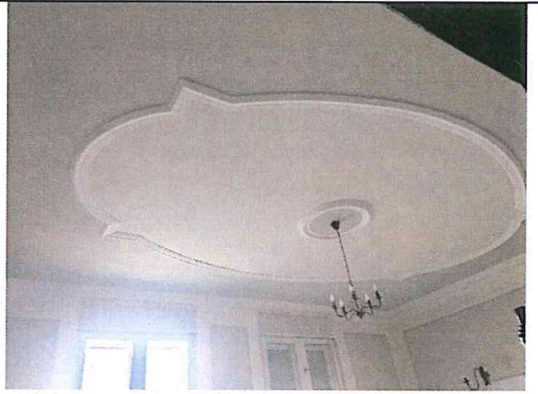
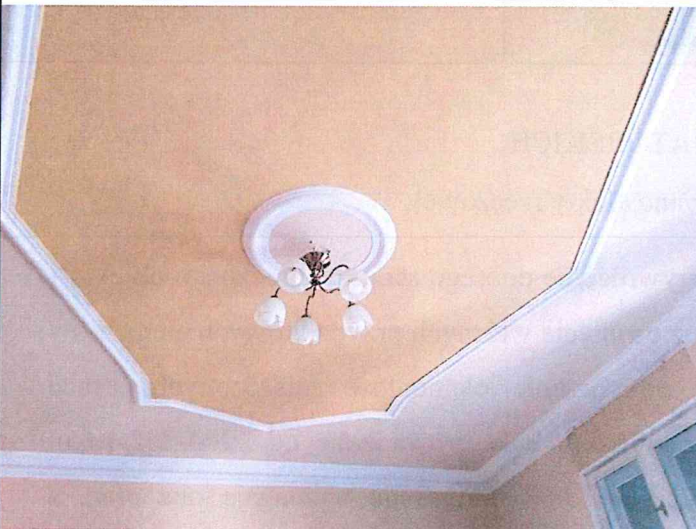
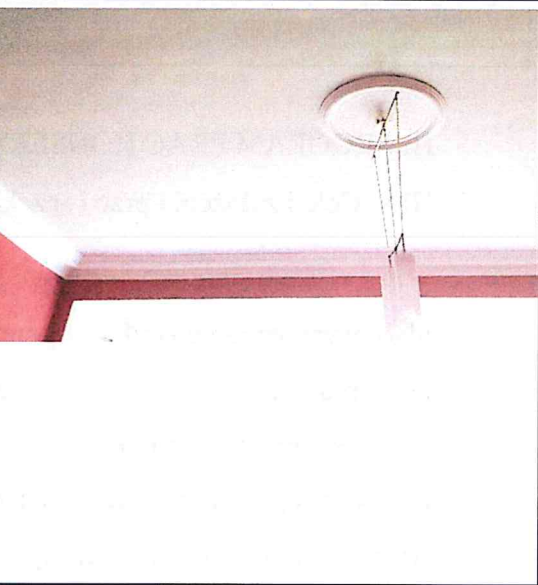
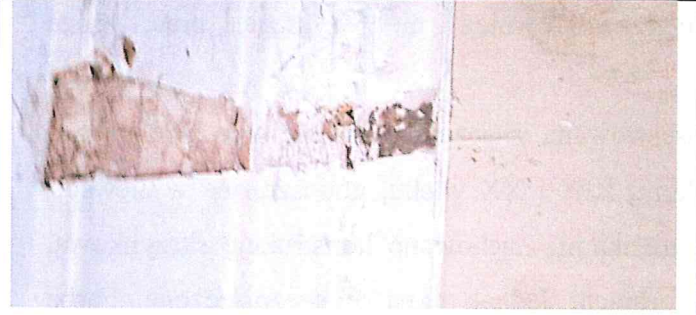
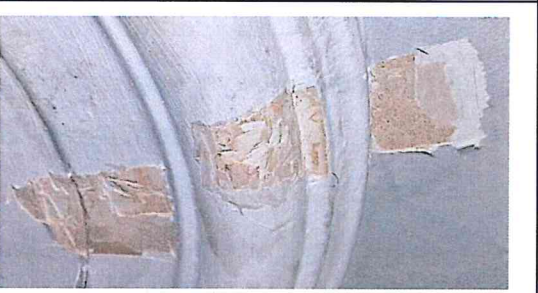
| Sztukaterie wewnętrzne | Lokalizacja: parter, trakt południowy, stropy |
| <p><b>Opis:</b> Sztukaterie odtworzone podczas prac w latach 70-tych. Formy i proporcje faset i rozet uproszczone, ahistoryczne. Być może wykorzystano fragmenty pierwotnych profili w obramowaniu sufitów. Kolorystyka współczesna, ahistoryczna. Brak dawnych warstw.</p> | |

Sztukaterie w pokojach na parterze i piętrze, mimo ich zmienionej formy, ze względu na brak informacji o pierwotnym kształcie, należy pozostawić w obecnej formie. Warto zmienić kolorystykę pomieszczeń na parterze. Brak informacji o kolorystyce historycznej, proponuje się więc zostawić stropy w kolorze białym, ściany zaś pomalować w kolorze jasnoszarym, który chętnie stosowano zarówno na początku XIX wieku jak i później, na przełomie stuleci.
