## PROGRAM PRAC KONSERWATORSKICH

| Nazwa zadania | Remont przedproży kamienic przy ul. Św. Ducha 111/113 w Gdańsku |
| Lokalizacja | Działki nr 213/2 i 223/22 obr. 89 w Gdańsku przy ul. Św. Ducha |

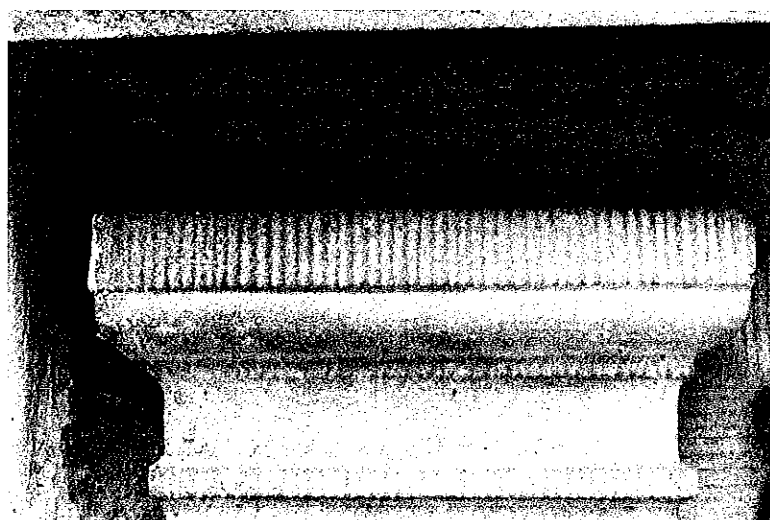
Stan zachowania balustrady z piaskowca w przedprożu pod numerem 111 jest znacznie gorszy, niż w sąsiedniej kamienicy. Wykorzystana podczas odbudowy autentyczna płycina z parą puttów ma wiele ubytków, znaczne obszary dezintegracji granularnej, lokalnie występują szare nawarstwienia, złuszczone wraz z wierzchnią warstwą kamienia. Zarówno słupki z piaskowca, jak nakrywy i płycina mają liczne większe i mniejsze pęknięcia. Wszystkie elementy noszą ślady różnorodnych uzupełnień i napraw. Stopnie są w stanie dobrym, pokryte nawarstwieniami, pozbawione częściowo spoiny, która lokalnie została uzupełniona. Płyty pod kulami granitowymi przemieszczone, niestabilne.

Fragmenty balustrady przedproża pod nr 111, widoczna dezintegracja piaskowca i nawarstwienia. Poniżej fragment słupka tej samej balustrady, widoczne pęknięcie pod nakrywą oraz cementowe fugi rozmazane na powierzchni kamienia.
