do inwentaryzacji budynku usługowego przy ulicy Katarzynki 1-3 w Gdańsku położonego na działce nr 302, obr. 90.

## **EKSPERTYZA TECHNICZNA O STANIE BUDYNKU**

### **w Gdańsku przy ul Katarzynki 1 / 3**

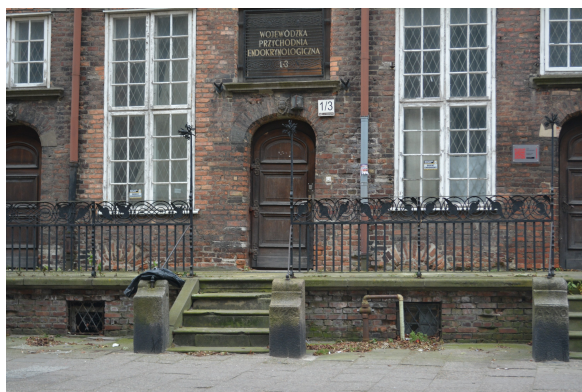
Elewacja frontowa

Stan fasady określa się jako dobry z nielicznymi spękaniem i lokalnymi ubytkami w zaprawie i cegle. Uzupełnienia z cegły współczesnej.

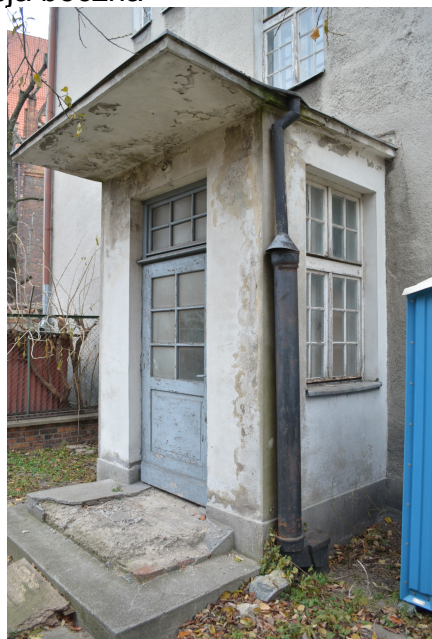
Elewacja boczna

Przybudówka – otynkowana. Również brak izolacji poziomej i pionowej fundamentów. Tynk na elewacji bez spękań i ubytków. Widoczne zabrudzenia (graffiti). Pod gzymsem na poziomie poddasza widoczne zawilgocenie tynku elewacji.

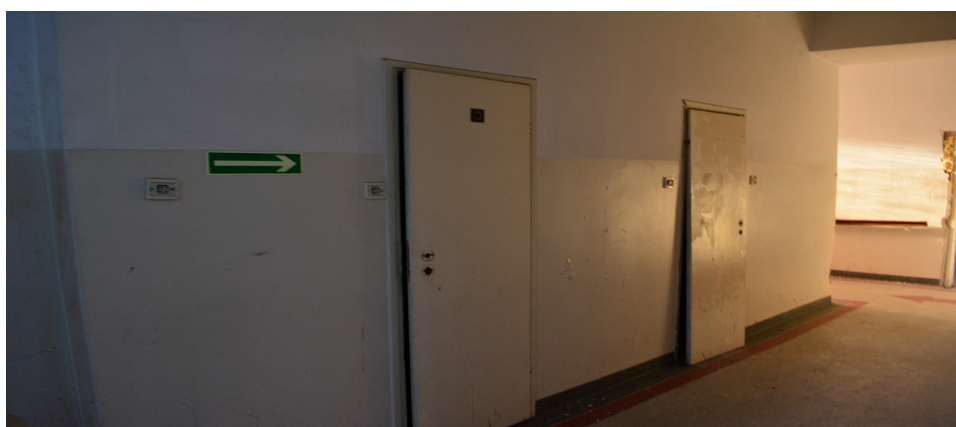
#### 5.4.2 Drzwi wewnętrzne - wypełnienie plaster miodu, malowane w kolorze białym
