| TEMAT | PROJEKT BUDOWLANY<br>REMONTU DACHU ROTUNDY I ZADASZENIA TARASU<br>WEJŚCIOWEGO BUDYNKU MIESZKALNEGO WIELORODZINNEGO<br>PRZY UL. GRUNWALDZKIEJ 529 W GDAŃSKU | | |
| OBIEKT | WILLA JODŁOWA<br>80-320 Gdańsk, ul. Grunwaldzka 529, dz. nr 204/6, obr. 14<br>Kat. obiektu budowlanego - XIII | | |
| FAZA PROJEKTU | | PROJEKT ARCHITEKTONICZNO – BUDOWLANY | |

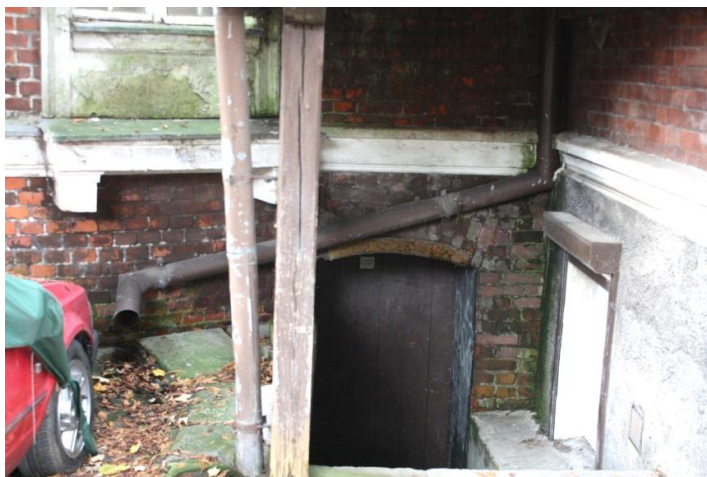
Z obu stron rotundy przy łączniku pomiędzy rotundą a budynkiem głównym zamontowano rury spustowe odprowadzające dachy: budynku głównego, rotundy i łącznika. Rury te są w stanie bardzo złym i powodują znaczną destrukcję elewacji. Dodatkowo fakt, że woda opadowa nie jest odprowadzana do kanalizacji deszczowej, ale jest zrzucana bezpośrednio przy budynku powoduje zawilgocenie ścian fundamentowych [fot. 3, 4 i 5].

Fot. 4 Rury spustowe na połączeniu rotundy z budynkiem głównym od strony wschodniej – odprowadzenie wody gruntowej w strefie budynku

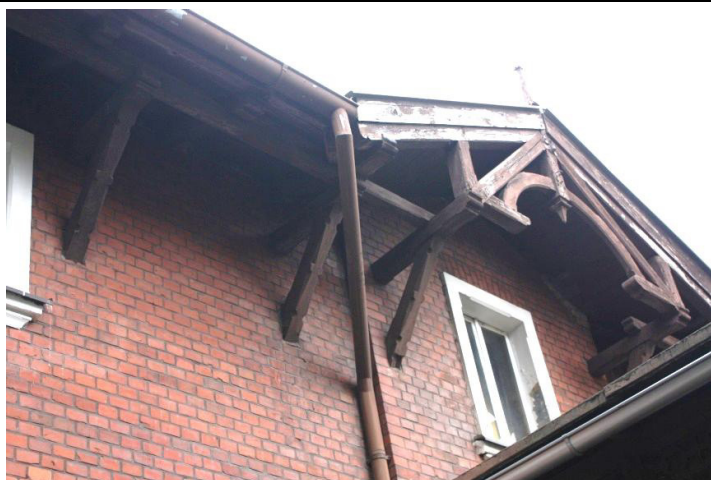
Fot. 7. Elewacja wschodnia

Podobnie jak przy elewacji południowej naprawy i konserwacji wymagają ozdobne elementy więźby dachowej oraz odnowienia wymagają obramowania okienne [fot. 7 i 8]. Również na tej elewacji nie zadbano o właściwe odprowadzenie wody opadowej. W przypadku tej elewacji woda z jednej z uszkodzonych rur spustowych jest oprowadzana bezpośrednio na ścianę budynku [fot. 9].

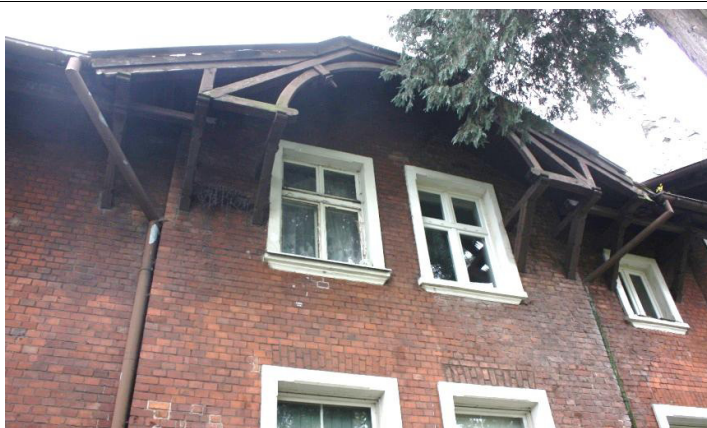
Fragment elewacji północnej (pierwsze piętro, część środkowo-zachodnia) jest wykonana z innego materiału i z inną starannością niż pozostała część muru. Według informacji przekazanych przez użytkowników budynku jest to skutek bombardowania w czasie II wojny światowej [fot. 10, 11].

Fot. 10. Elewacja północna z widocznym przemurowaniem

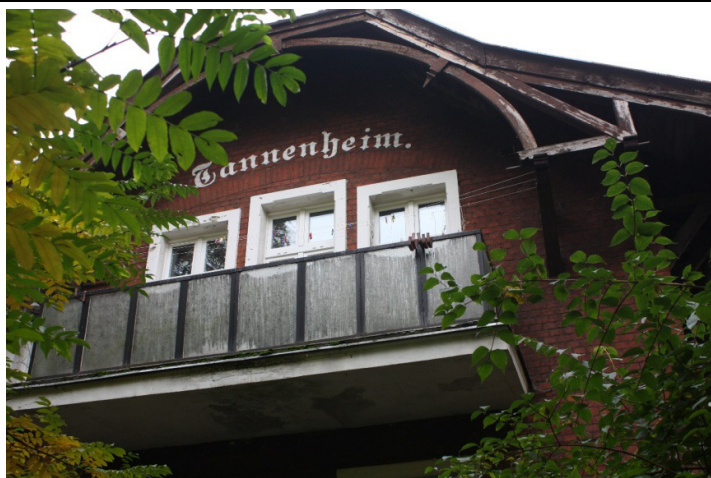
Fot. 13 Elewacja zachodnia

Elewacja zachodnia jest w stanie ogólnym dobrym [fot. 13]. Konserwacji i naprawy wymagają tylko ozdobne elementy więźby dachowej oraz odnowienia wymagają obramowania okienne.

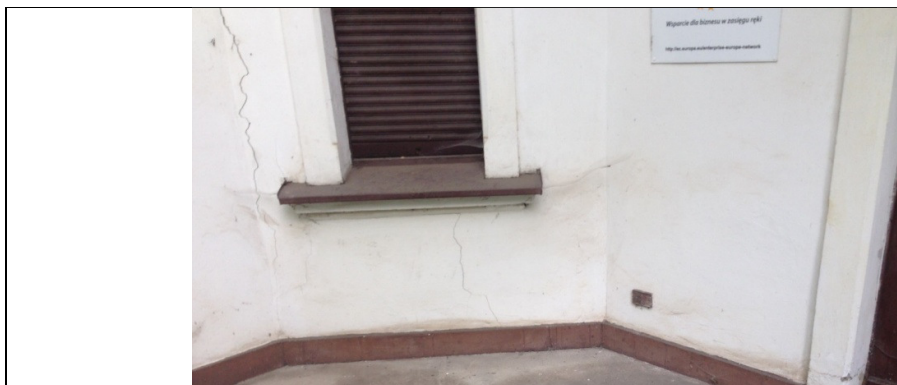
Fot. 17 Elewacja zachodnia. Rysy w strefie okiennej

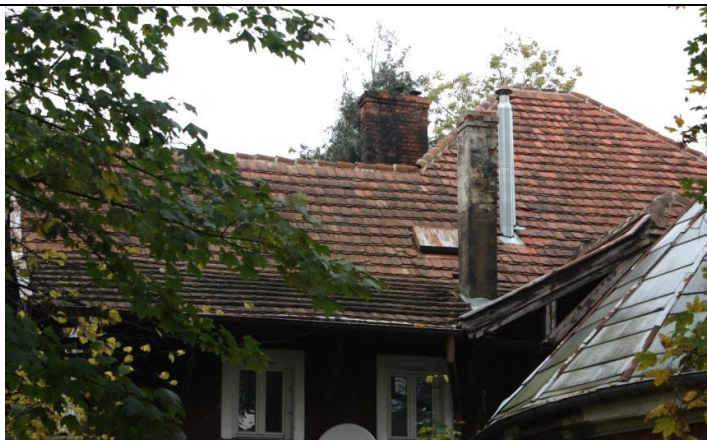
Fot. 19 Dach budynku głównego – widok od strony południowej, kominy i elementy ozdobne wieżby dachowej

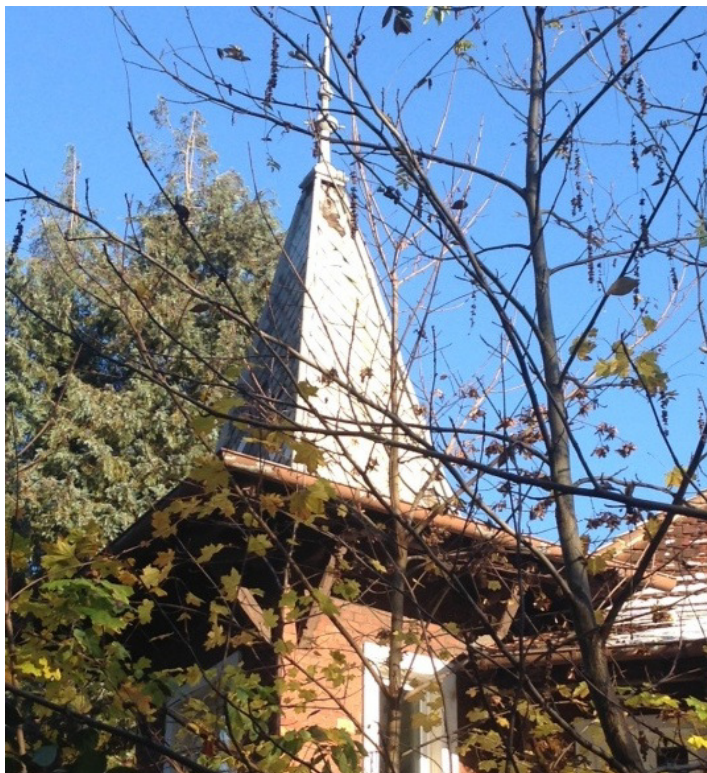
Fot. nr 22: Hełm nad ryzalitem kryty metalowymi płytkami

Na podstawie obserwacji z poziomu terenu stwierdzono występowanie licznych ubytków płytek blachy, powodujące całkowite rozszczelnienia pokrycia. Efekty tego rozszczelnienia zauważalne są na suficie i ścianach części pokoju nr 5/1 zlokalizowanego w ryzalicie [fot 24].

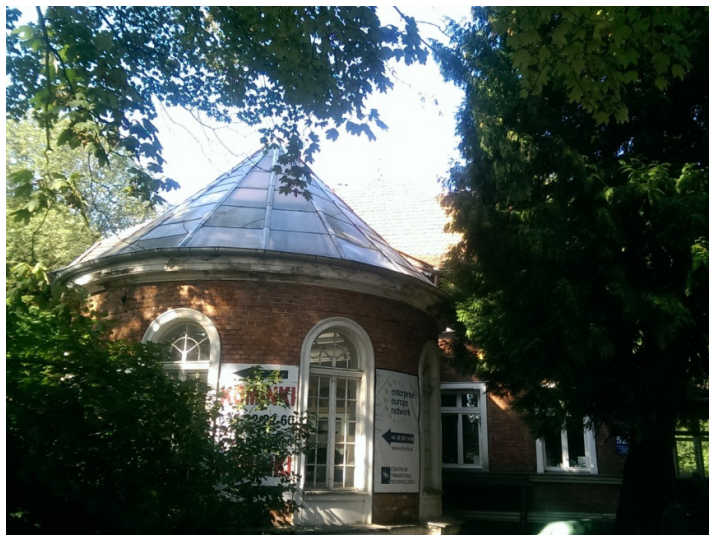
Fot. 25 Dach nad rotundą – widok od strony południowej

Jako uzupełnienie pokrycia szklanego zastosowano na stykach szkła paski z blachy ocynkowanej. Ogólny stan pokrycia dachu jest zły. Występują liczne popękane szyby oraz ubytki w opierzeniach. Odprowadzenie wód opadowych z powierzchni dachu zapewniać mają pasy nadrynnowe, rynny usytuowane na gzymsie rotundy i rury spustowe, wszystko wykonane z blachy ocynkowanej. Nieszczelności rynien oraz

Pokrycie zewnętrzne dachu z płyt szkła zbrojnego – tafle popękane, profile maskujące ich połączenia są zniszczone, pordzewiałe i w związku z tym nieszczelne. Powoduje to degradację, także biologiczną, drewnianej więźby, narażonej na stałe zawilgocenie (fot. nr 28 – 31).

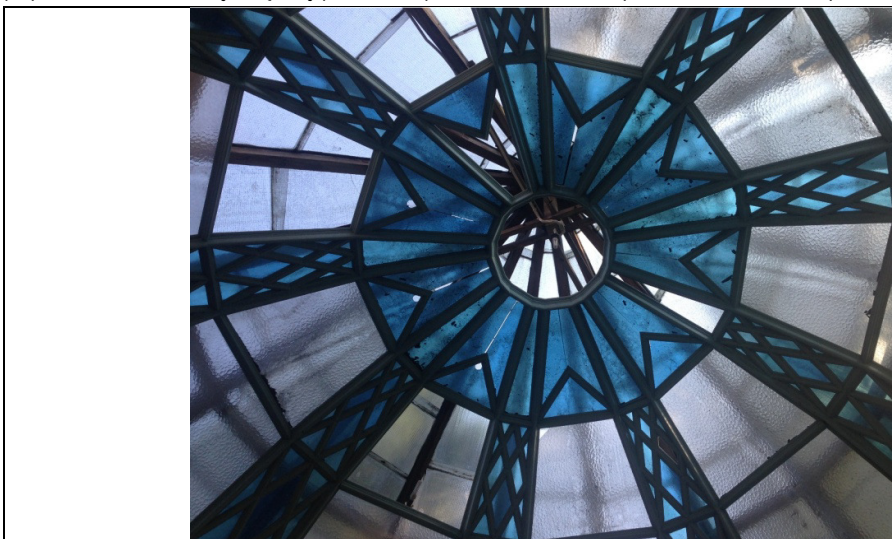
Wewnętrzna kopuła o delikatnej samonośnej konstrukcji z profili drewnianych jest ogólnie w dobrym stanie, zachowane są wszystkie elementy. Widoczne są miejsca rozejścia się poszczególnych elementów spowodowane prawdopodobnie dużymi wahaniami temperatury (rotunda jest okazjonalnie ogrzewana, obie warstwy dachu są wykonane z pojedynczych tafli szkła). Zachowana jest większość niebieskich płytek szkła i mniej więcej połowa przeszklenia białymi ornamentowymi szymbami.

Fot. 27 Wewnętrzna ozdobna kopuła w rotundzie

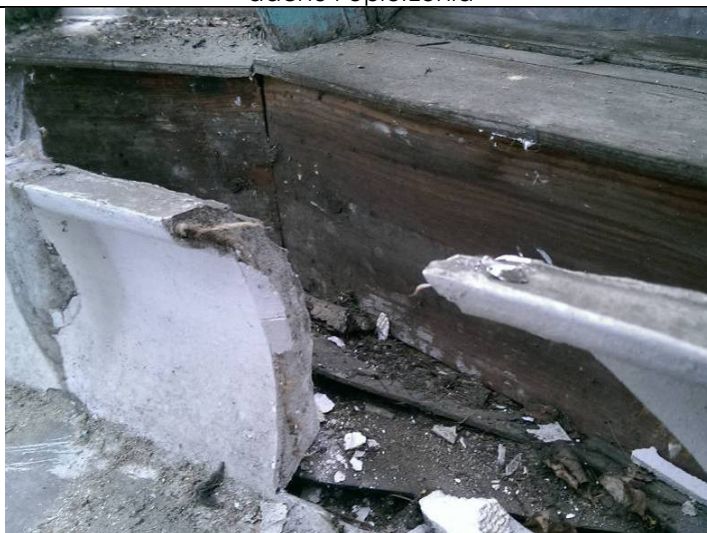
Fot. nr 31: Widok górnej płaszczyzny półki gzymsu

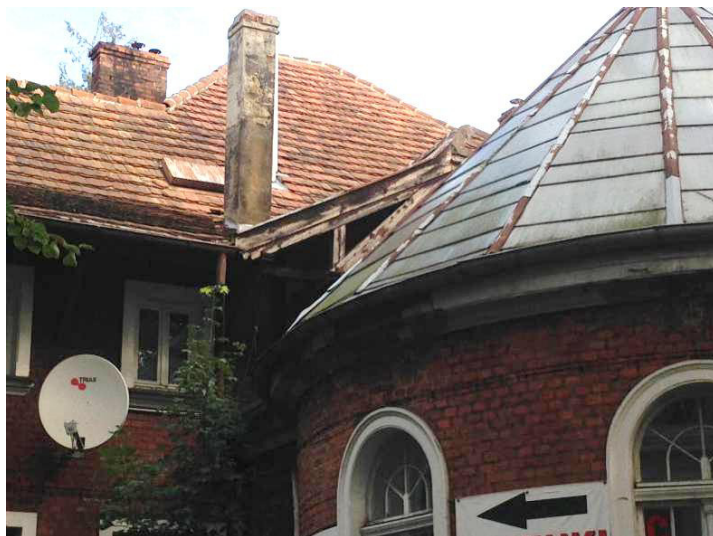
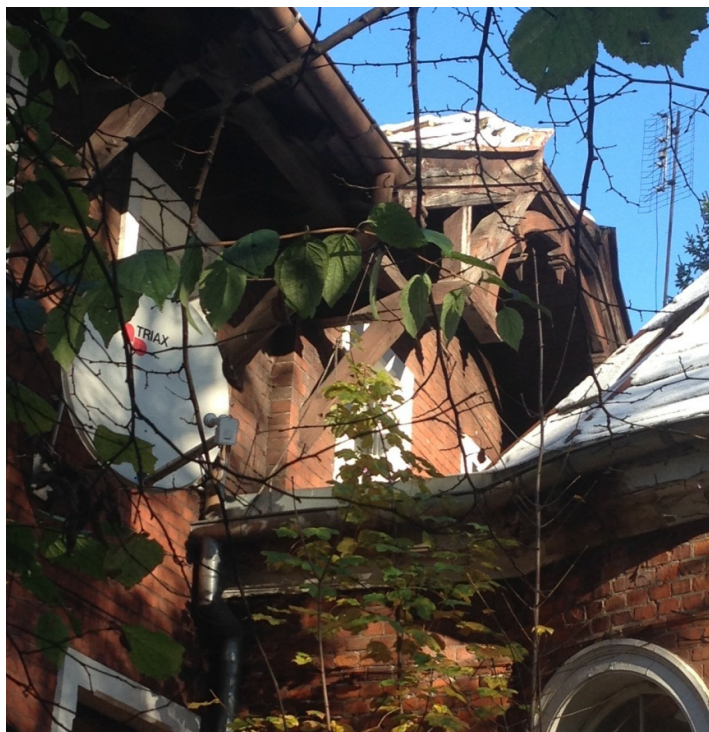
Fot. nr 32 i 33. Widok na miejsce połączenia dachu nad rotundą z dachem nad łącznikiem

Również ten fragment konstrukcji uległ znacznej degradacji na skutek nieszczelności pokrycia [fot. 34-37].

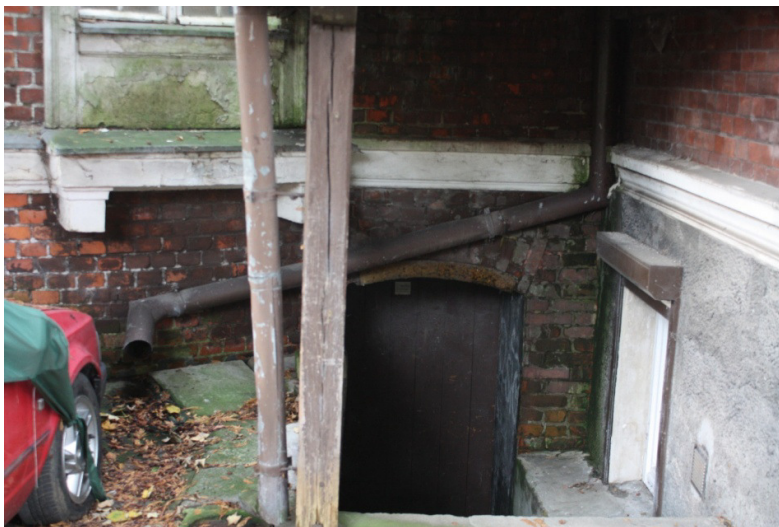
Fot. nr 44: Odprowadzenie wody opadowej.

Taki stan orynnowania powoduje zamakanie murów od dołu i podciąganie wody opadowej.

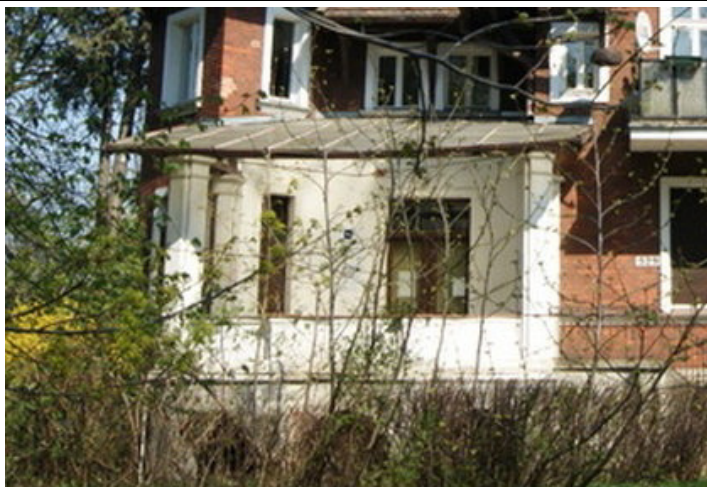
Fot. nr 46: Rok 2011 – widok na zadaszenie nad tarasem w chwili obecnej

Stan pokrycia i konstrukcji zadaszenia jest zły i wymaga on naprawy. Długoletnie nieszczelności pokrycia dachowego spowodowały znaczne zmurszenie drewnianej konstrukcji dachu. Dodatkowym elementem wpływającym niekorzystnie na stan techniczny konstrukcji i pokrycia dachu jest bujnie rosnąca dzika roślinność, która powoduje zacienienie, zwiększa wilgotność otoczenia, a opadające liście powodują zatykanie rynien i rur spustowych.

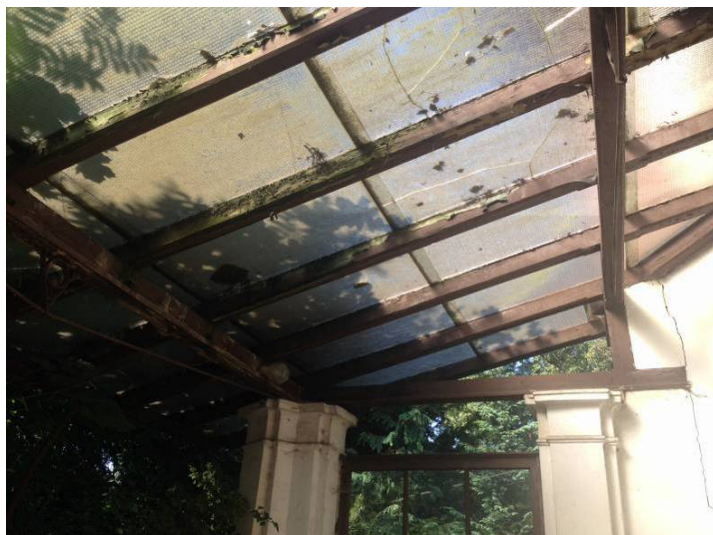
Fot. nr 48: Widok ogólny na dach nad tarasem

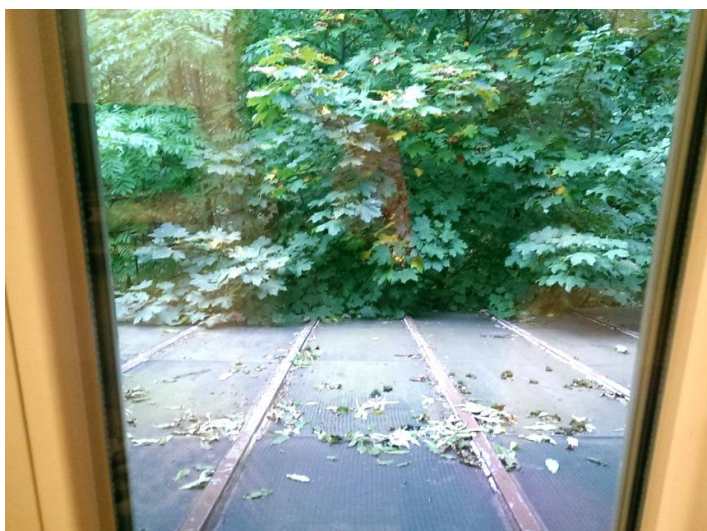
Fot. 55 Dach nad tarasem – widok od góry.

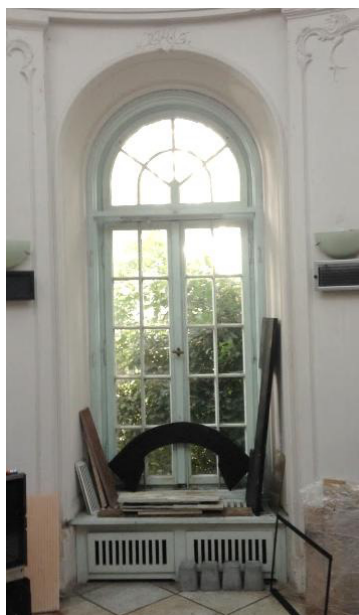
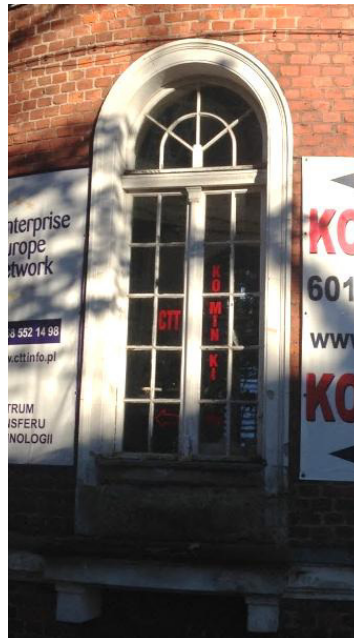
Oględziny stolarki okiennej na parterze pozwala określić, że czas ich montażu, ich rodzaj i stan techniczny jest różny. W pomieszczeniu rotundy zamontowane są drewniane dwuskrzydłowe okna skrzynkowe zwieńczone półokrągłym łukiem. Są to okna oryginalne, montowane w czasie wznoszenia rotundy w latach dwudziestych ubiegłego wieku. Stan tych okien jest średni – nadający się do renowacji. Obecnie zamontowane są tylko zewnętrzne skrzydła okien. Na podstawie informacji od użytkownika lokalu wewnętrzne skrzydła nie zachowały się do dnia dzisiejszego.

Fot. nr 76-77: Widok na oryginalne okno w rotundzie z obramowaniem

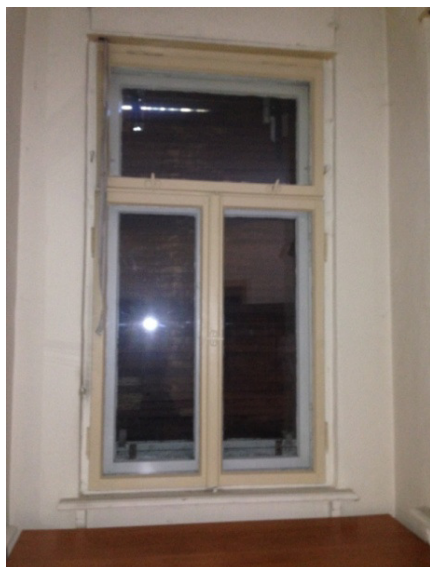
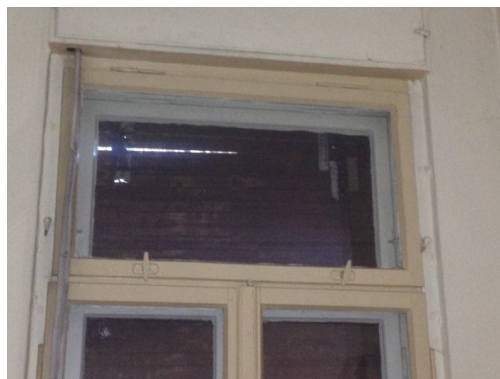
Na elewacji północnej, zachodniej i w zachodniej części elewacji południowej (w pomieszczeniach lokalu B zamontowane są oryginalne okna drewniane skrzynkowe dwuskrzydłowe z uchylnym lufcikiem. Stan tych okien jest średni – nadający się do renowacji. Na oknach tych zamontowane są zewnętrzne drewniane żaluzje zwijane. Żaluzje te są częściowo sprawne.

Fot. nr 79: Widok na oryginalne okno w części przyziemnej ryzalitu, nad oknem widoczna skrzynka działającej jeszcze rolety

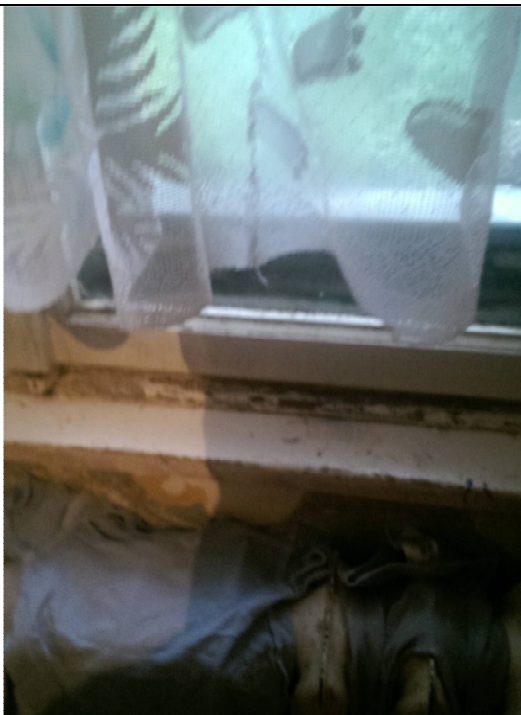
Fot. 81 Stan stolarki okiennej w mieszkaniu nr 3

Większość stolarki okiennej zamontowanej na pierwszym piętrze budynku jest to dwuszybowa stolarka PCV w dobrym stanie technicznym. Jedynie w północnej części elewacji wschodniej i we wschodniej części elewacji północnej (mieszkanie nr 3, pomieszczenia 01-M3/2, 01-M3/3 i kuchnia 01-M3/1) zamontowane są nieoryginalne drewniane dwuskrzydłowe okna skrzynkowe. Również stan tych okien jest bardzo zły – okna te nadają się do wymiany.
