| <b>TEMAT</b> | <b>INWENTARYZACJA<br/>ARCHITEKTONICZNO – BUDOWLANA BUDYNKU<br/>WRAZ Z EKSPERTYZĄ BUDOWLANO – KONSTRUKCYJNĄ<br/>DOTYCZĄCĄ STANU TECHNICZNEGO OBIEKTU</b> |
| <b>OBIEKT</b> | BUDYNEK MIESZKALNY WIELORODZINNY<br>ul. Spacerowa 16, 80-330 Gdańsk<br>dz. nr 26 obr. 005 |

| <b>FAZA PROJEKTU</b> | <b>INWENTARYZACJA ARCHITEKTONICZNO – BUDOWLANA</b> |

| | Data opracowania | 12.2016 |

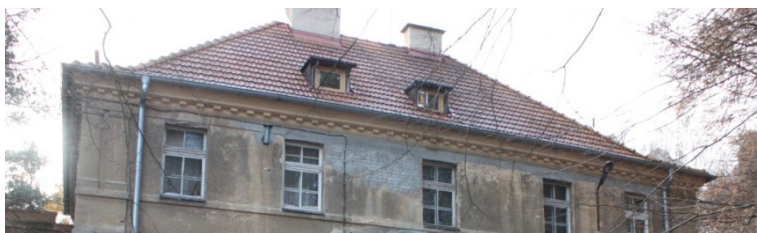
Fot. nr 15. Dach budynku – widok ogólny od strony północnej

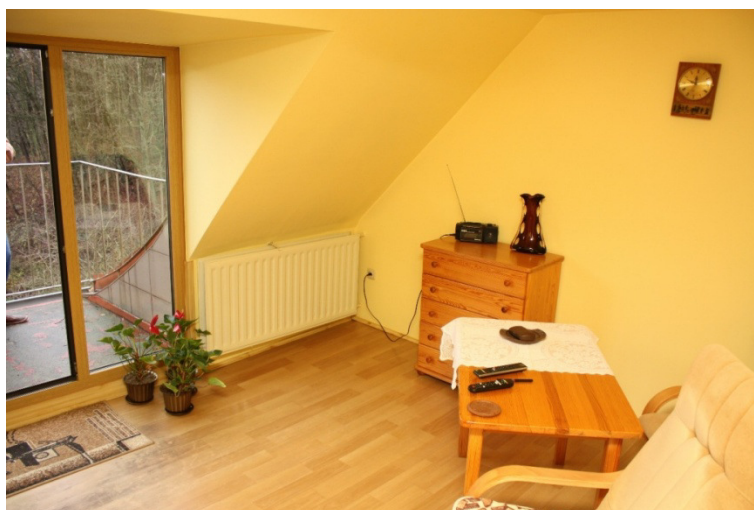
Mieszkanie w stanie technicznym ogólnie dobrym (fot. nr 56, 57, 58 i 59)

Fot. nr 59. Mieszkanie nr 2A – duży pokój – widok ogólny stanu technicznego mieszkania
