# EKSPERTYZA TECHNICZNA

dotycząca oceny stanu technicznego oraz zakresu niezbędnych prac remontowych  
w budynku przy ul. Karola Dickensa 2 w Gdańsku

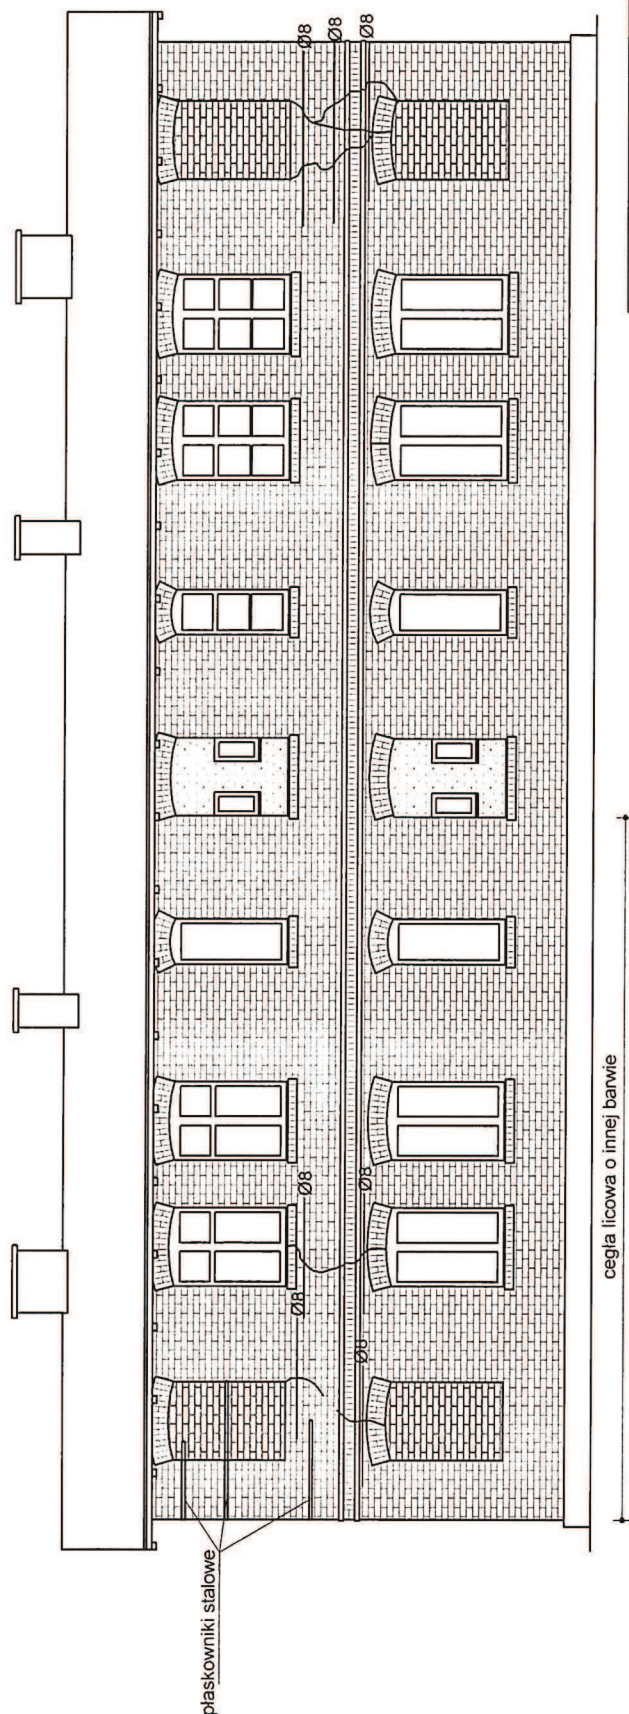
# ELEWACJA PÓŁNOCNO - WSCHODNIA

cegły uszkodzone  
korozją

- oczyszczenie i wypełnienie zaprawą rys w elewacjach zewnętrznych, uzupełnieniu ubytków cegieł w murach elewacji, parapetów okien, „zszycie” zarysowanych partii muru i oczyszczenie cegieł na całej powierzchni wszystkich elewacji,
