Docieplenie - Termomodernizacja i remont elewacji z wykonaniem izolacji przeciwwilgociowej budynku wielorodzinnego przy ul. Na Zaspę 34C, 80 544 Gdańsk, dz. nr 102, 104 obręb 060, jedn. ewid. 226101\_1 m. Gdańsk

# **EKSPERTYZA TECHNICZNA**

## **BUDYNKU MIESZKALNEGO**

### **GDAŃSK ul. Na Zaspę 34C**

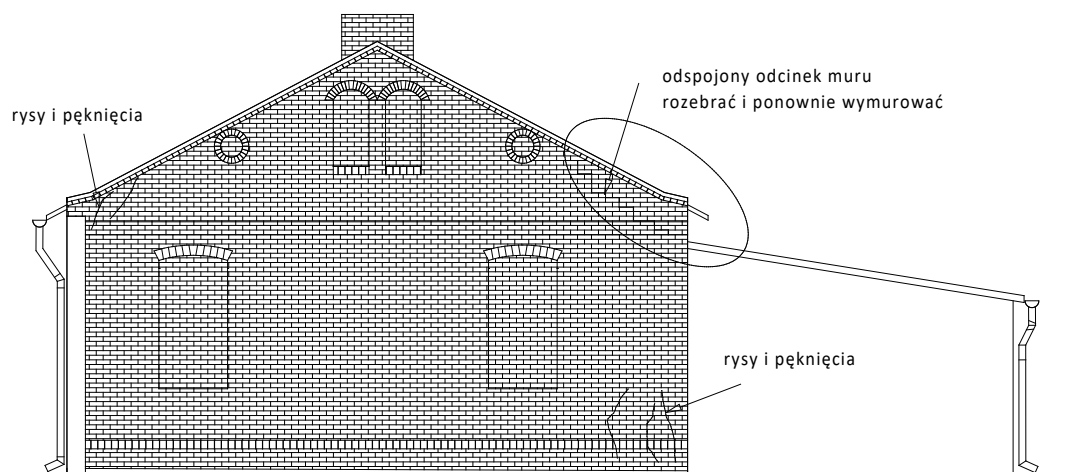
Ściana szczytowa murowana (nie ryglowa) z rysami i pęknięciami w spoinach. Odcinek, w rejonie okapu, mocno odspojony od reszty muru. (fot.5)

Pęknięte ściany należy „zszyć” przy zastosowaniu prętów stalowych osadzonych w pogłębionych spoinach wspornych muru. Zszycie powinno obejmować całą długość pęknięcia.

Pręty osadzać w pogłębionych do 5cm spoinach wspornych. Minimalna szerokość szczelin 10mm. Minimalna długość pręta 1000mm (500mm z lewej i 500mm z prawej strony pęknięcia)

Pręty osadzać w co drugie spoinie wspornej, ale zawsze na początku i końcu pęknięcia.
