## PROGRAM PRAC KONSERWATORSKICH

DLA ELEWACJI BUDYNKU PRZY TRAKCIE ŚW. WOJCIECHA 83 W GDAŃSKU

NAZWA I ADRES: Budynek mieszkalny wielorodzinny z usługą w parterze

Trakt św. Wojciecha 83

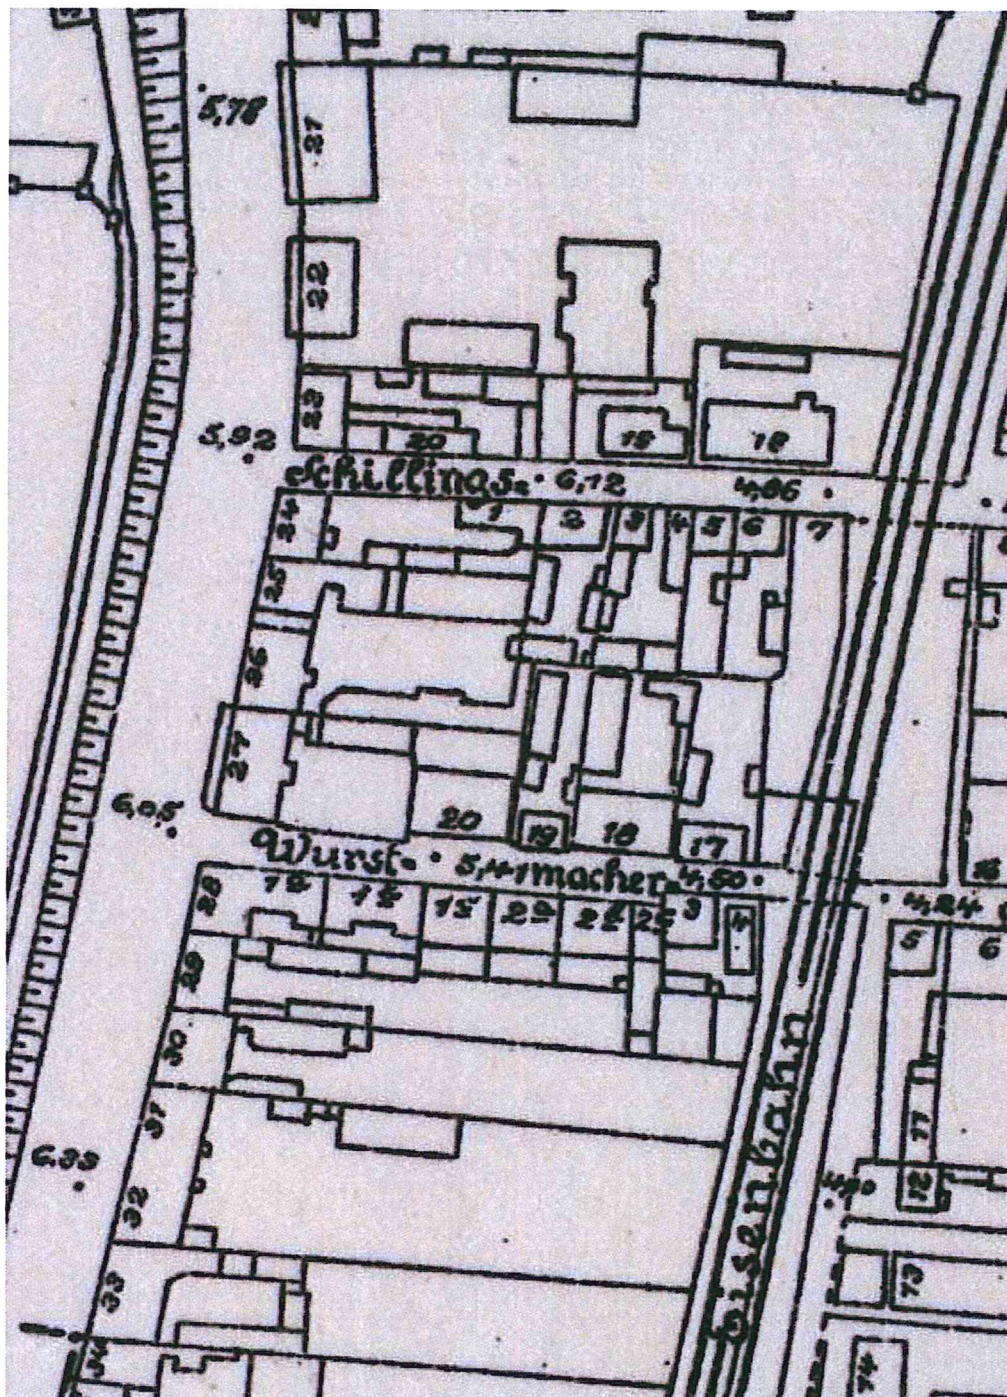
1. Plan Oruni i okolic z roku 1927, ukazujący zabudowę kwartału przy Trakcie św. Wojciecha pomiędzy ulicami Rejtana (Wurstmachergasse) a Serbską (Schillingssgasse)

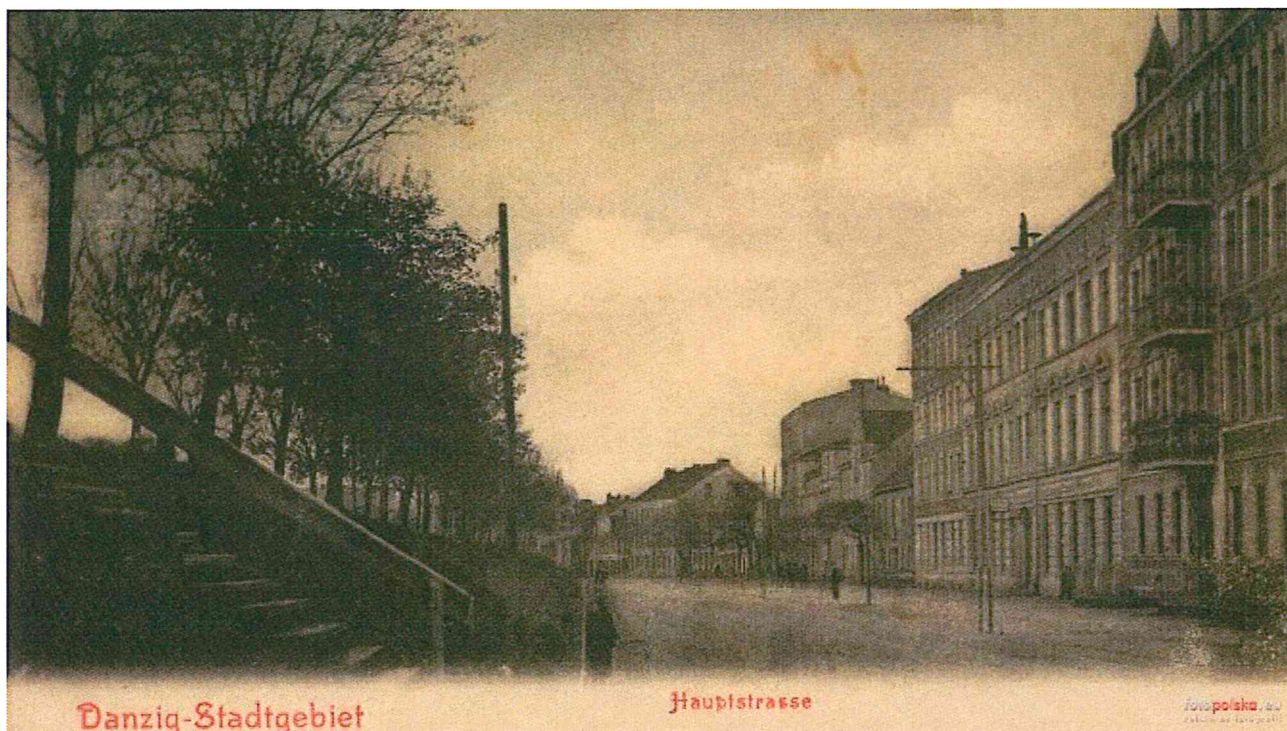
2. Pocztówka z roku 1904, z widocznymi kolejno kamienicami Traktu św. Wojciecha nr 99,97,95,93, w dalszej części zabudową dziś już nieistniejącą (na miejscu kwartału między ulicą Rejtana a Serbską) oraz na ostatnim planie kamienicą ze współczesnym numerem 75

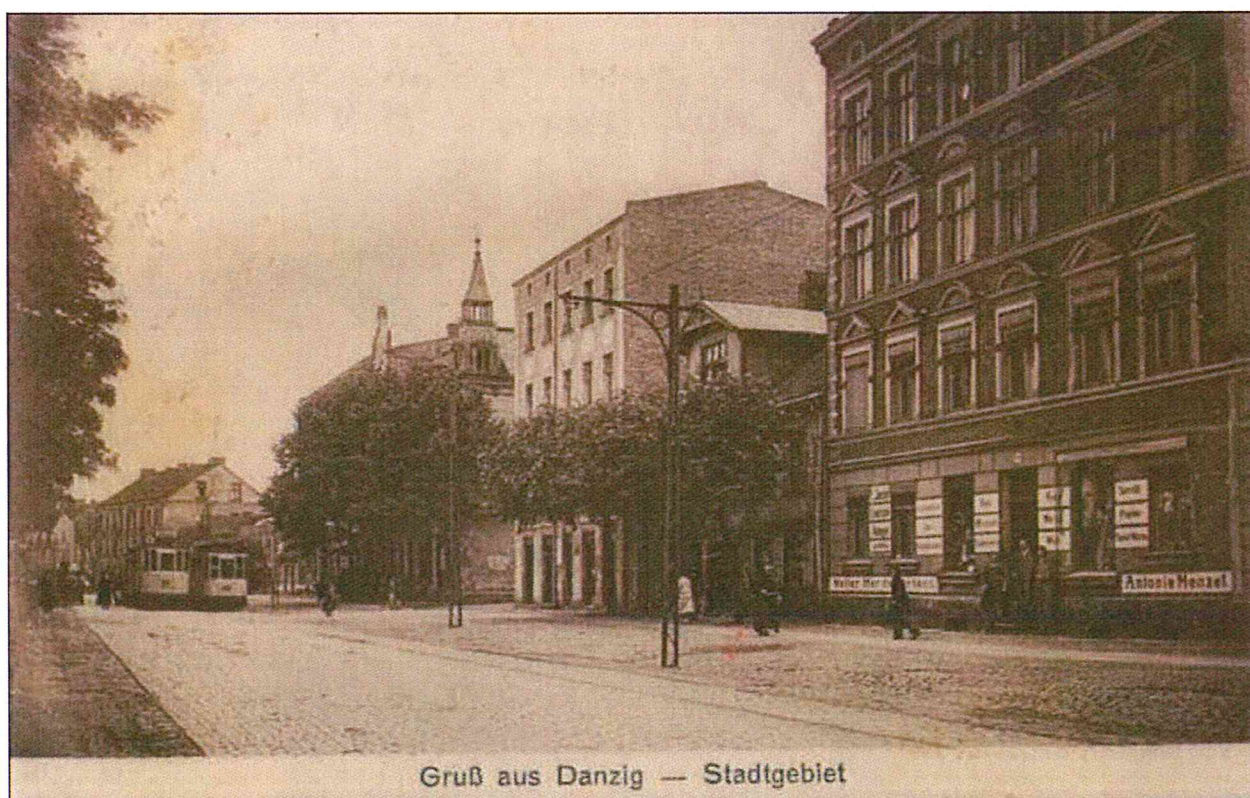
3. Pocztówka z roku 1927, z widoczną kamienicą Traktu św. Wojciecha nr 93, nieistniejącym niższym budynkiem, kamienicą nr 89, w dalszej części 87 z charakterystyczną wieżyczką oraz na ostatnim planie kamienicą ze współczesnym numerem 75

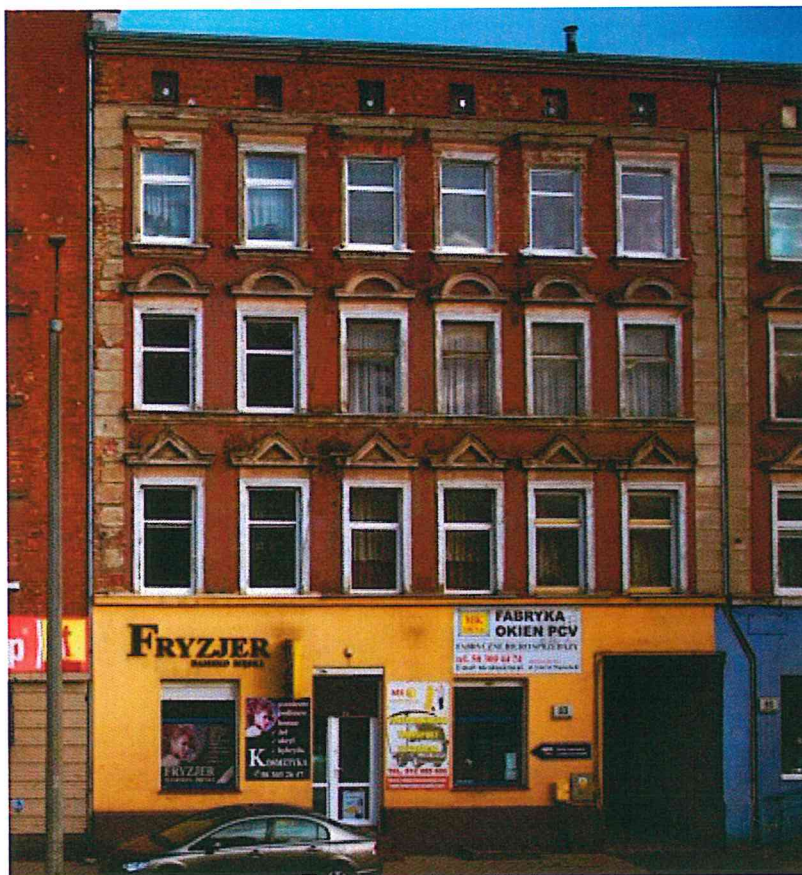
4. Widok na elewację frontową

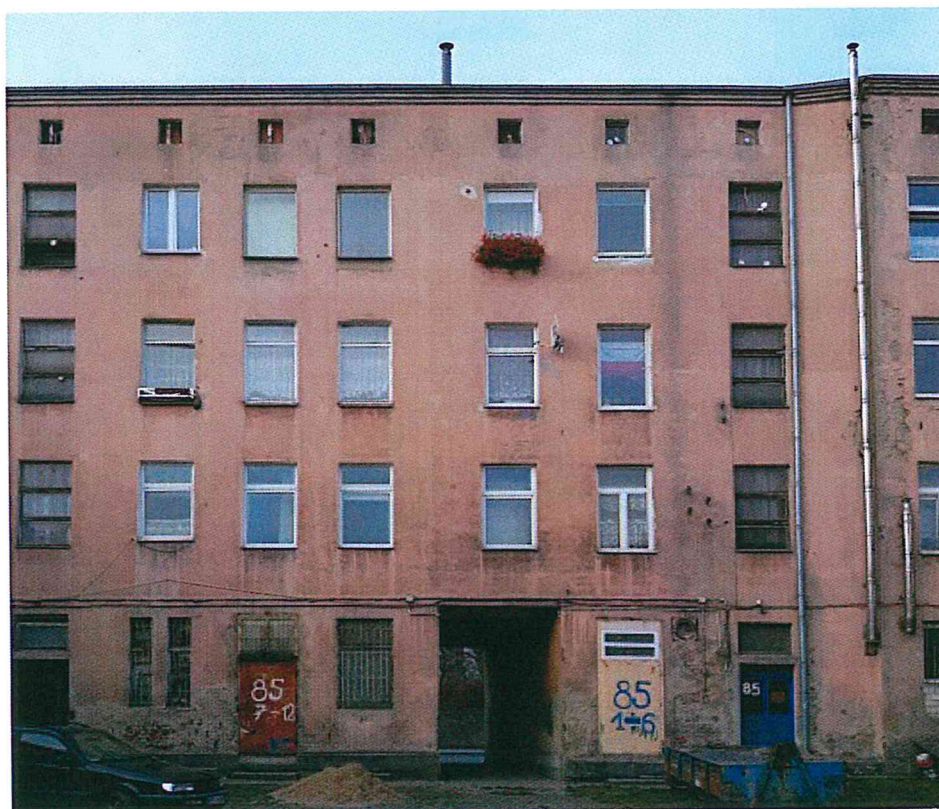
5. Widok na elewację od strony podwórza (od otworu przejazdu po prawej stronie)
