## **DOKUMENTACJA KONSERWATORSKA**

**ELEWACJE ZABYTKOWEJ KAMIENICY**

**PRZY UL. JAŚKOWA DOLINA 7 W GDAŃSK**

**Nowy Świat, styczeń 2021**

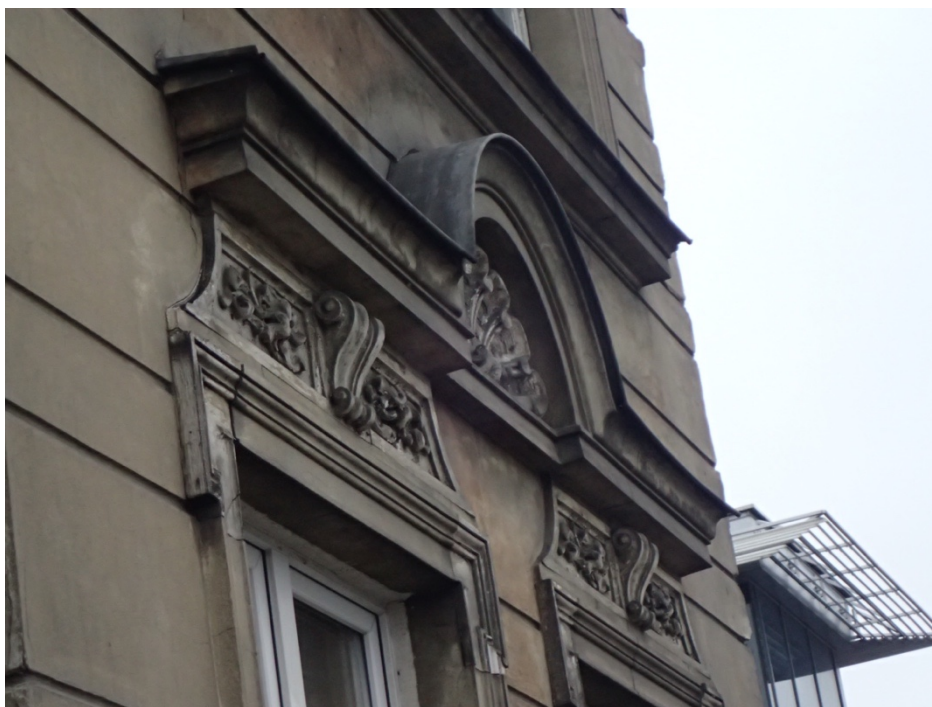
*Fot. 13. Elewacja frontowa, detal architektoniczny nadproży okien I piętra.*

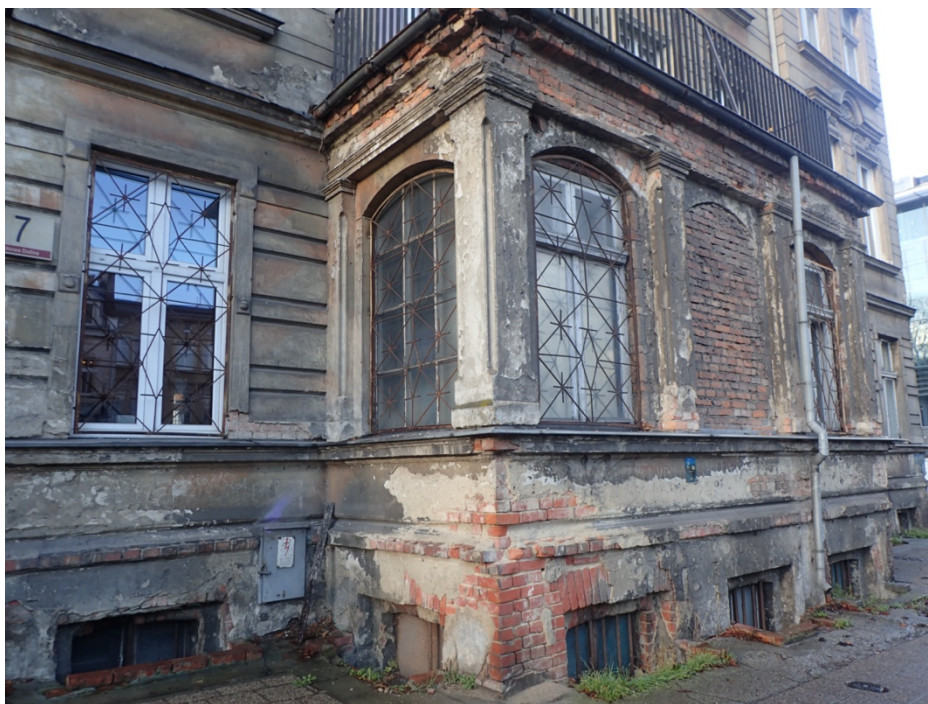
*Fot. 19. Elewacja frontowa, loggia – stan zachowania.*

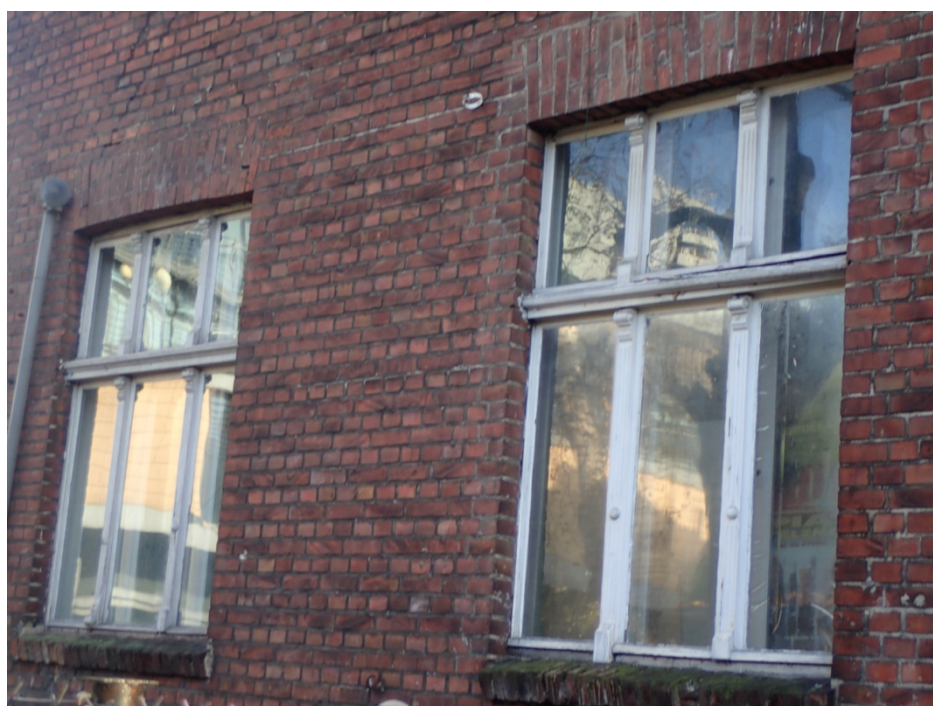
*Fot. 32. Elewacja tylna, okna skrajnej osi ryzalitu.*

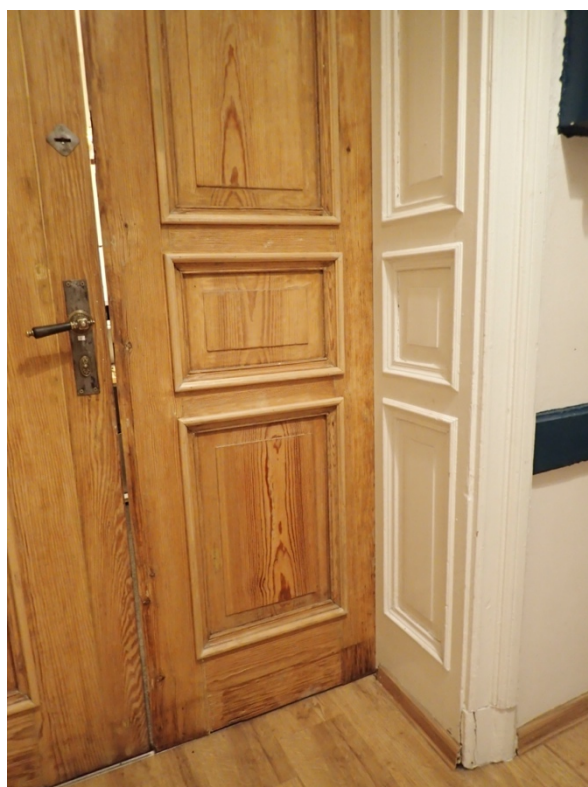
*Fot. 64. I piętro – drzwi drewniane, wewnętrzne. Konstrukcja płycinowo ramowa skrzydeł drzwiowych i odrzwi – skrzydło oczyszczone do drewna.*
