### EKSPERTYZA TECHNICZNA

**Termomodernizacja i wymiana źródła ciepła w istniejącym budynku  
mieszkalnym jednorodzinny.**

**ul. Łowicka 12C, 80-642 Gdańsk**  
jednostka **gm. Gdańsk [226101\_1]**  
obręb **0271 [226101\_1. 0271]**  
działka nr **2/1 [226101\_1. 0271.2/1]**

kwiecień 2024r.

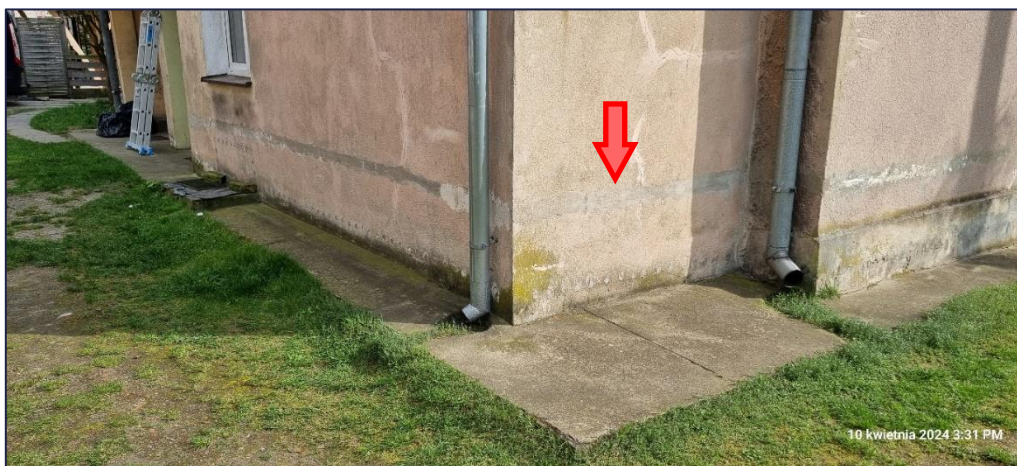
*Foto 6. Widok stanu technicznego elewacji północnej i zachodniej budynku;  
Na zdjęciu widoczna część bliźniaka – budynek 12B;  
Na elewacji budynku widoczne pozostałości po wykonaniu ciśnieniowej izolacji poziomej ściany budynku;*

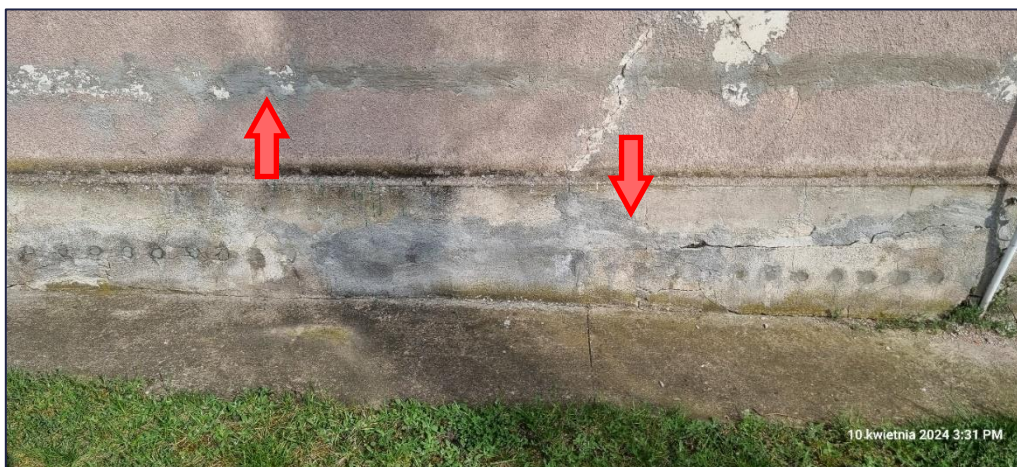
*Foto 7. Widok stanu technicznego cokołu elewacji zachodniej budynku;  
Na zdjęciu widoczna część bliźniaka – budynek 12B;  
Na elewacji budynku widoczne pozostałości po wykonaniu ciśnieniowej izolacji poziomej ściany budynku;*

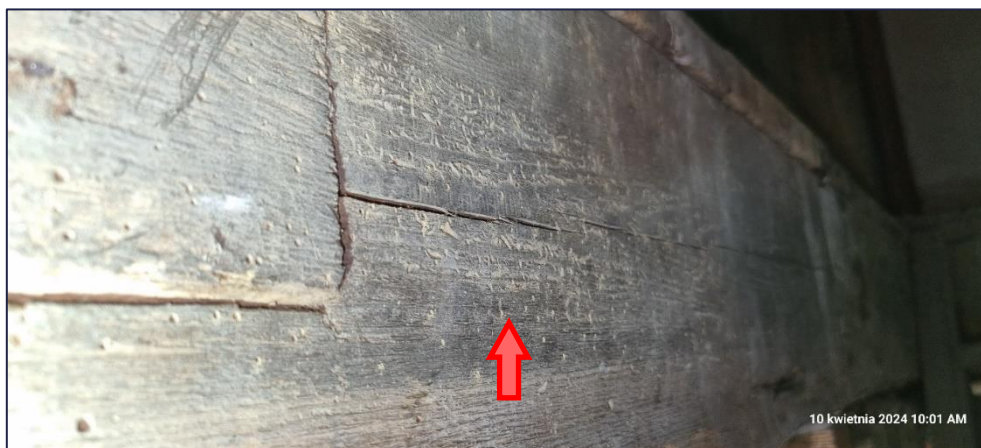
*Foto 12. Widok stanu technicznego konstrukcji stropu nad piwnicą;  
Odkrywka przepony poziomej OS-1;  
Uszkodzenia przegród / elementów budynku zaznaczono kolorem czerwonym;*

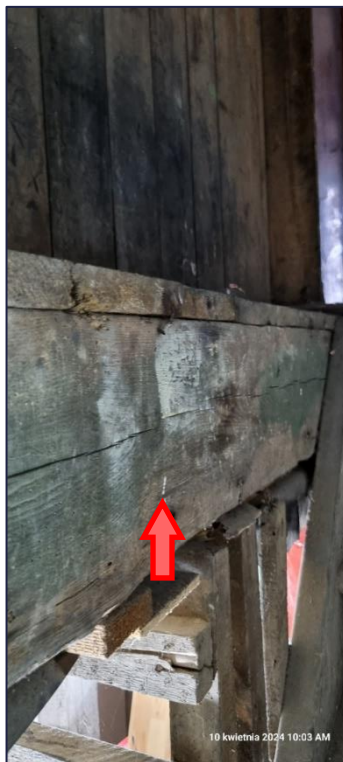
*Foto 14. Widok stanu technicznego konstrukcji stropu nad piwnicą;  
Odkrywka przepony poziomej OS-1;  
Uszkodzenia przegród / elementów budynku zaznaczono kolorem czerwonym;*

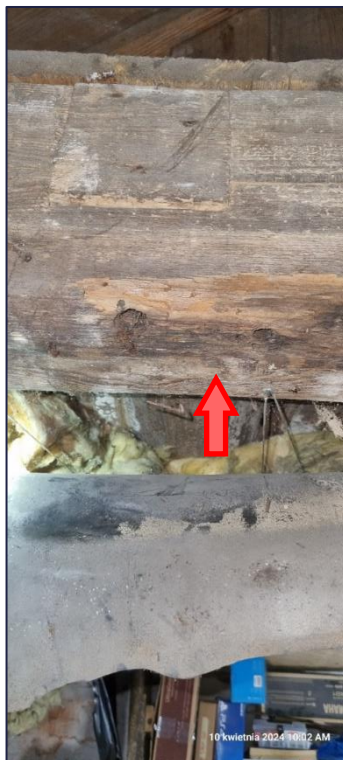
*Foto 15. Widok stanu technicznego konstrukcji stropu nad piwnicą;  
Odkrywka przepony poziomej OS-1;  
Uszkodzenia przegród / elementów budynku zaznaczono kolorem czerwonym;*

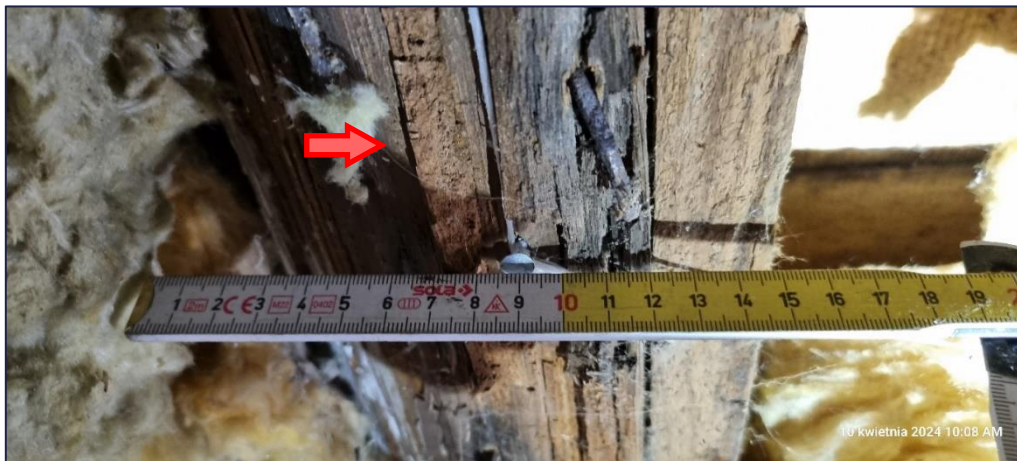
*Foto 27. Widok stanu technicznego konstrukcji stropu nad piwnicą;  
Odkrywka przepony poziomej OS-1; Pomiar szerokości belki;  
Uszkodzenia przegród / elementów budynku zaznaczono kolorem czerwonym;*

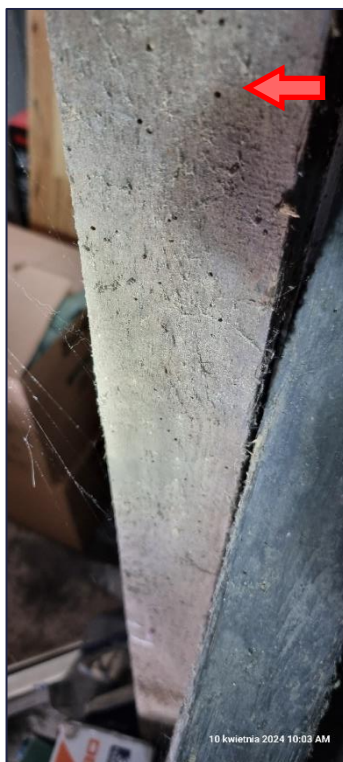
*Foto 34. Widok stanu technicznego konstrukcji stropu nad piwnicą;  
Widok konstrukcji podpierającej główne elementy nośne stropu;  
Uszkodzenia przegród / elementów budynku zaznaczono kolorem czerwonym;*

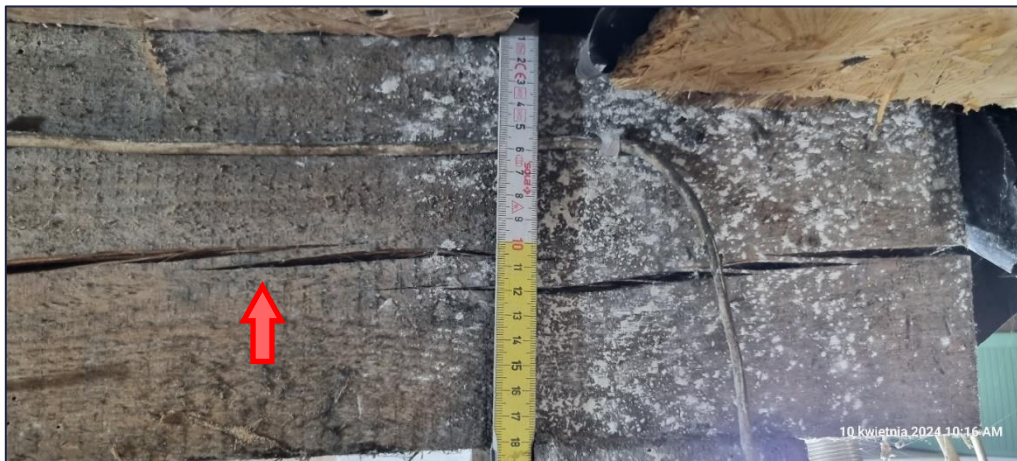
*Foto 37. Widok konstrukcji podpierającej główne elementy nośne stropu;  
Pomiar wysokości rygla ramy drewnianej;  
Uszkodzenia przegród / elementów budynku zaznaczono kolorem czerwonym;*

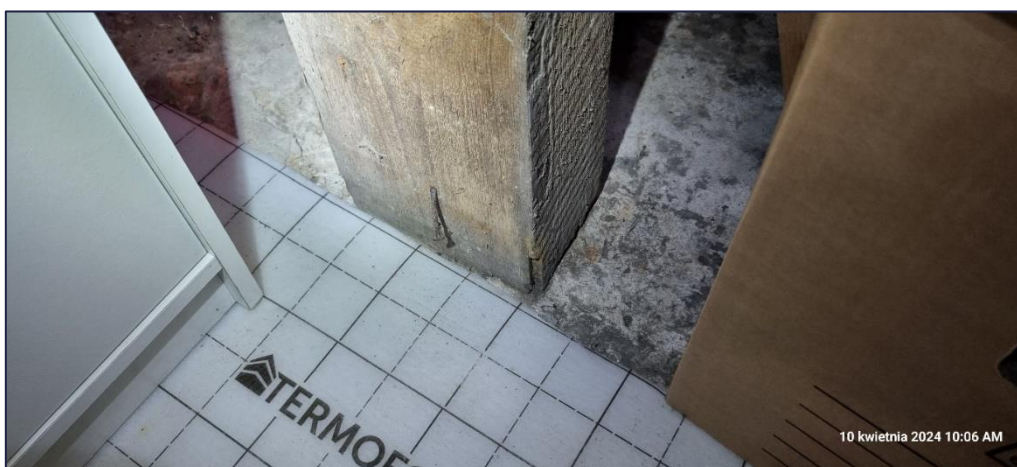
*Foto 39. Widok konstrukcji podpierającej główne elementy nośne stropu;  
Sposób oparcia słupa ramy na posadzce piwnicy;*

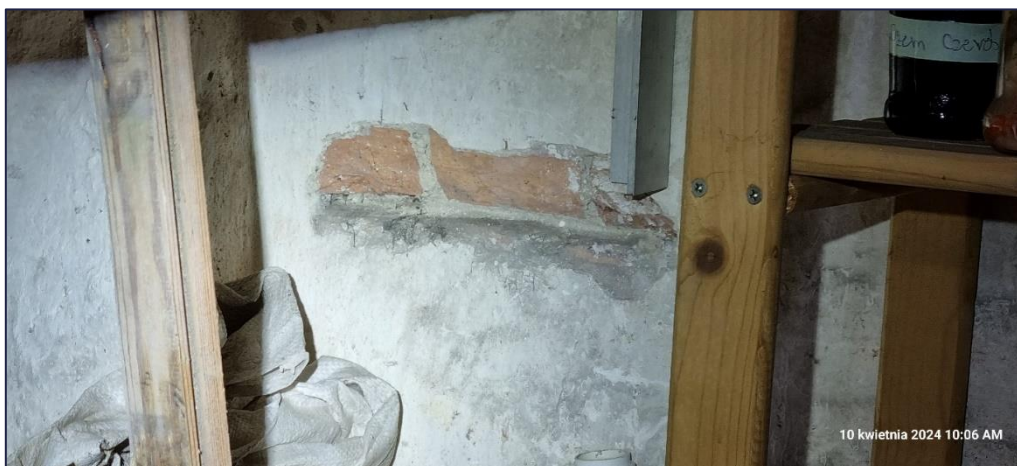
*Foto 41. Widok stanu technicznego zewnętrznej ściany nośnej budynku;  
Odkrywa ściany zewnętrznej - odkrywka OSZ-1;*

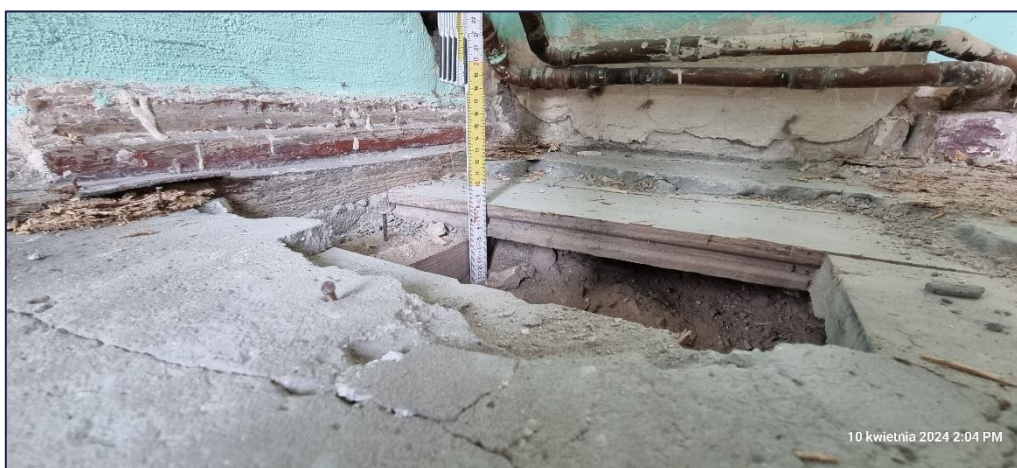
*Foto 44. Widok stanu technicznego posadzki na gruncie w pomieszczeniu M2.04;  
Odkrywanie posadzki na gruncie - odkrywka OP-1;*

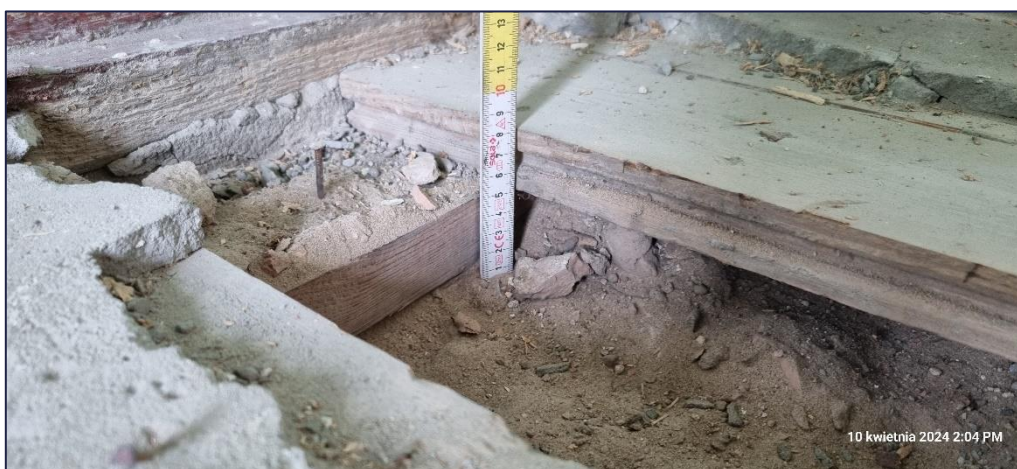
*Foto 45. Widok stanu technicznego posadzki na gruncie w pomieszczeniu M2.04;  
Odkrywanie posadzki na gruncie - odkrywka OP-1;*

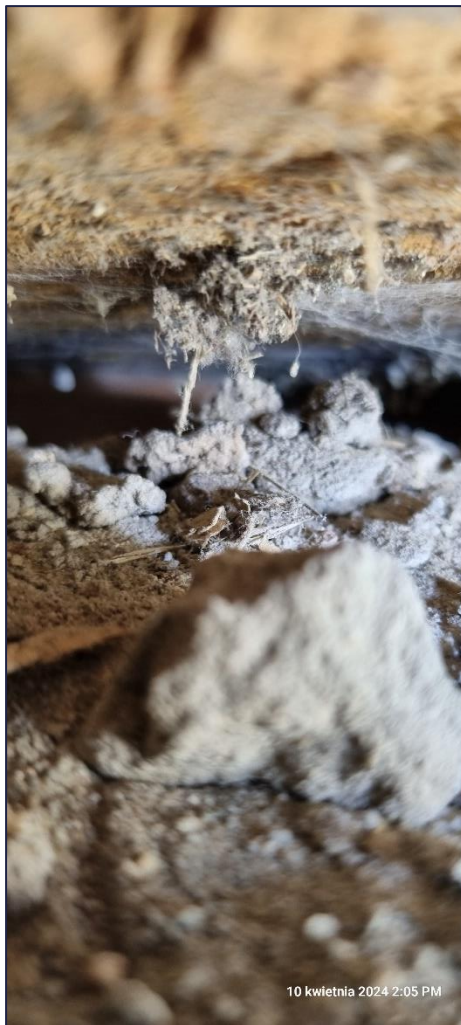
*Foto 46. Widok stanu technicznego posadzki na gruncie w pomieszczeniu M2.04;  
Odkrywka posadzki na gruncie – odkrywka OP-1;*

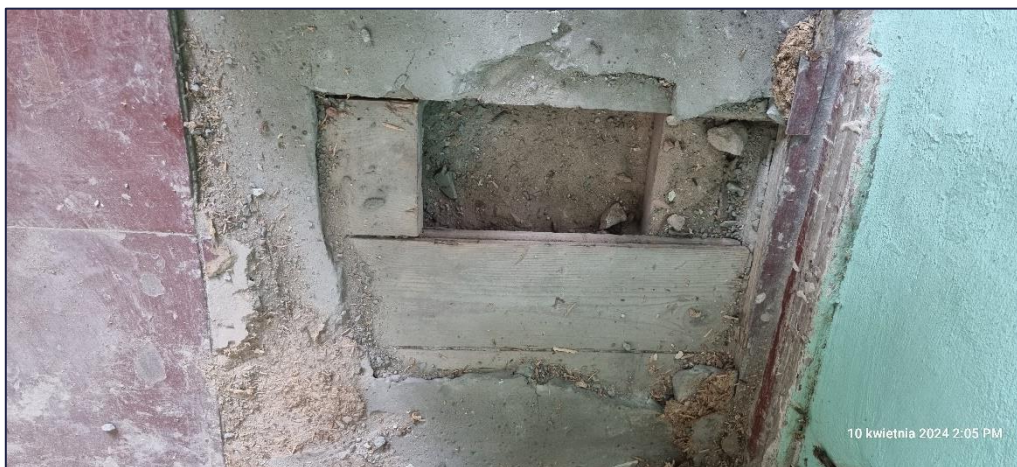
*Foto 47. Widok stanu technicznego posadzki na gruncie w pomieszczeniu M2.04;  
Odkrywka posadzki na gruncie – odkrywka OP-1;*

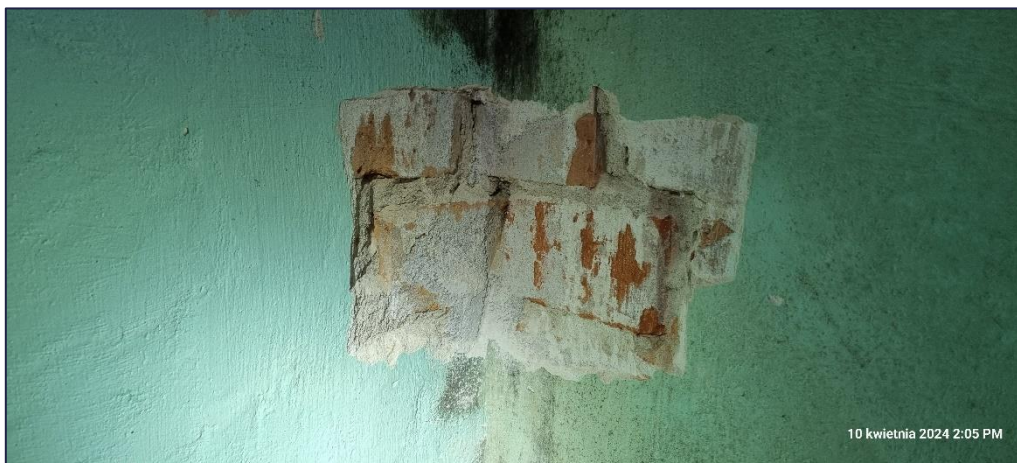
*Foto 48. Widok stanu technicznego ściany zewnętrznej budynku;  
Odkrywka ściany zewnętrznej – odkrywka OSZ-2;*

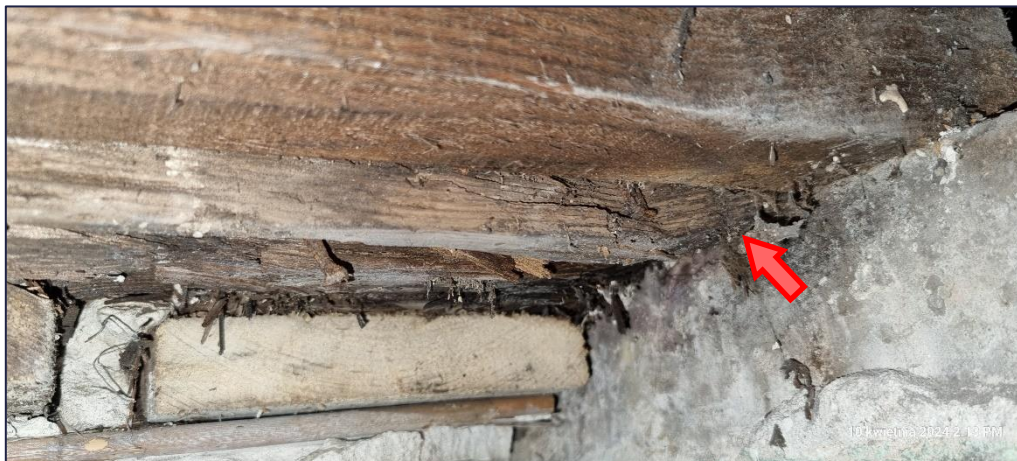
*Foto 54. Widok stanu technicznego konstrukcji stropu nad parterem w miejscu oparcia belki na ścianie południowej budynku – odkrywka OS-1;  
Uszkodzenia przegród / elementów budynku zaznaczono kolorem czerwonym;*

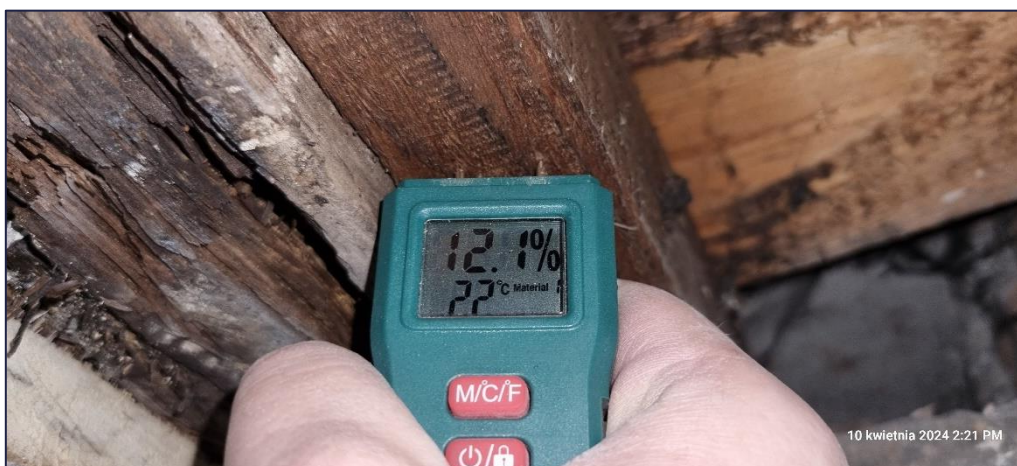
*Foto 60. Widok stanu technicznego konstrukcji stropu nad parterem w miejscu oparcia belki na ścianie południowej budynku; Pomiar wilgotności belki drewnianej – pomiar PW-4;*

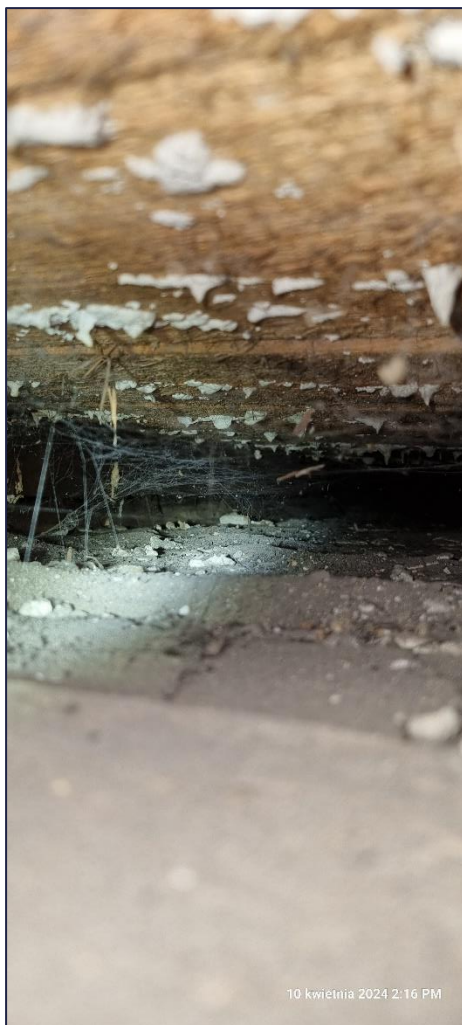
*Foto 61. Widok stanu technicznego przestrzeni stropu nad parterem – odkrywka OS-1;*

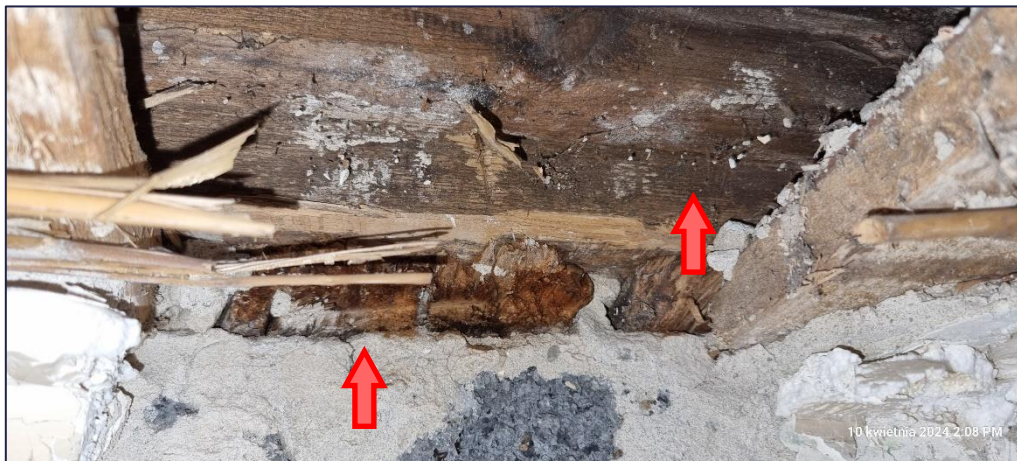
*Foto 67. Widok stanu technicznego konstrukcji stropu nad parterem w miejscu oparcia belki na ścianie południowej budynku – odkrywka OS-2;  
Uszkodzenia przegród / elementów budynku zaznaczono kolorem czerwonym;*

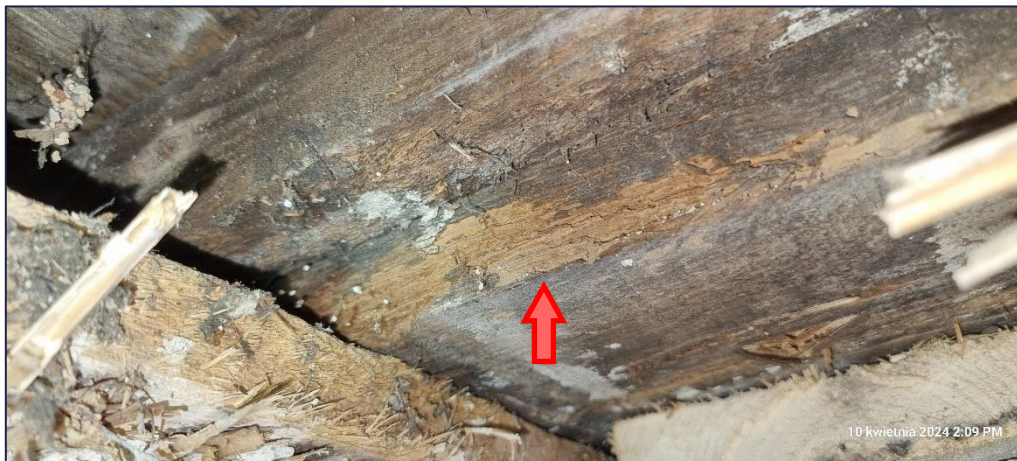
*Foto 70. Widok stanu technicznego konstrukcji stropu nad parterem w miejscu oparcia belki na ścianie południowej budynku – odkrywka OS-2;  
Uszkodzenia przegród / elementów budynku zaznaczono kolorem czerwonym;*

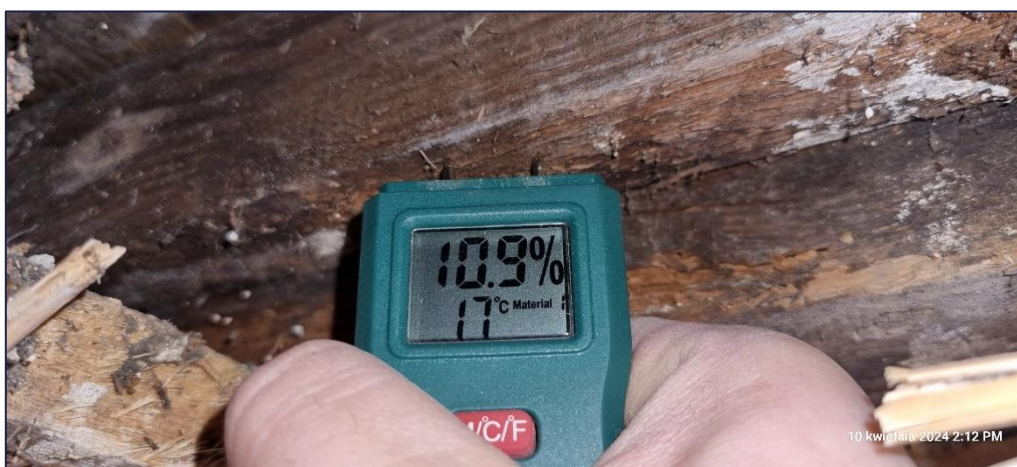
*Foto 75. Widok stanu technicznego konstrukcji stropu nad parterem w miejscu oparcia belki na ścianie  
południowej budynku; Pomiar wilgotności belki drewnianej – pomiar PW-5;*

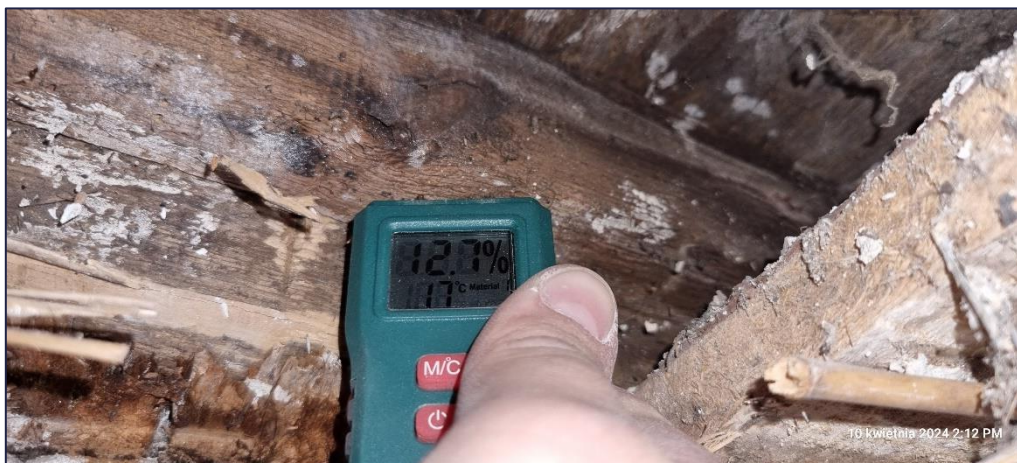
*Foto 76. Widok stanu technicznego konstrukcji stropu nad parterem w miejscu oparcia belki na ścianie południowej budynku; Pomiar wilgotności belki drewnianej – pomiar PW-5;*

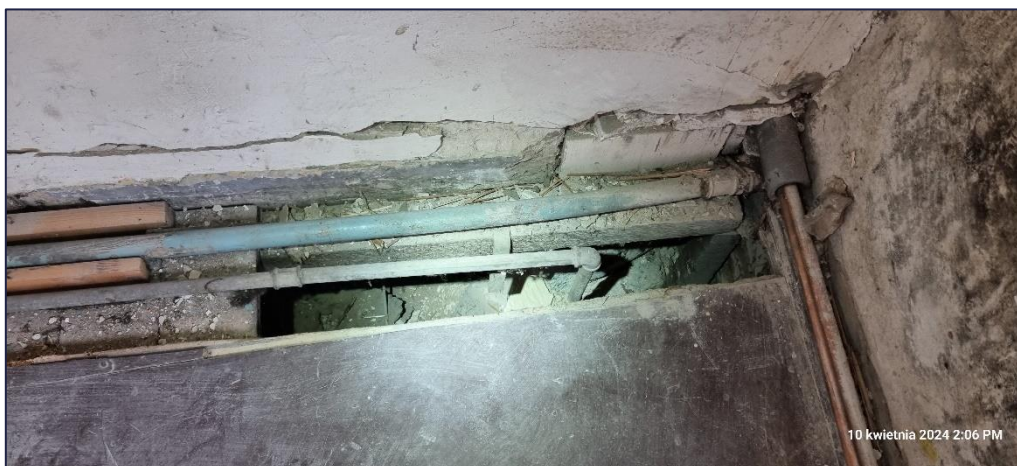
*Foto 77. Widok stanu technicznego posadzki na gruncie w pomieszczeniu M2.03; Odkrywanie posadzki na gruncie – odkrywka OP-2;*

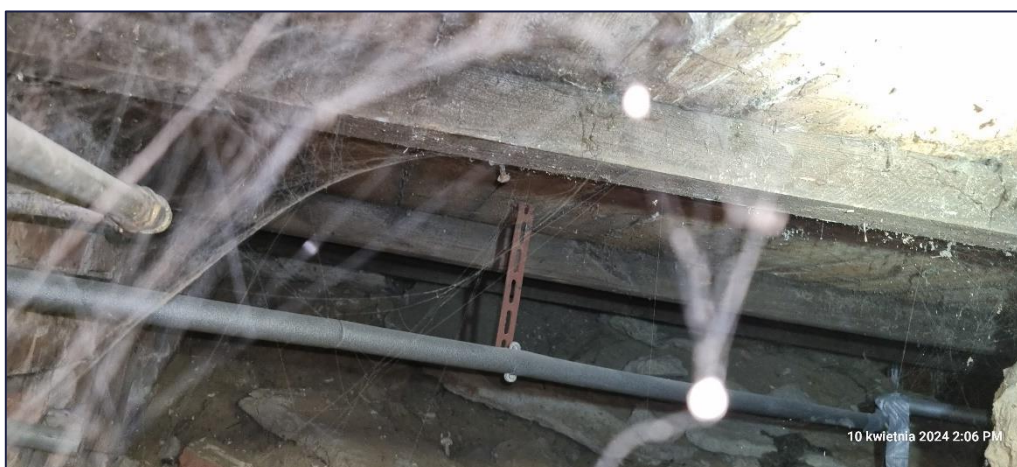
*Foto 78. Widok stanu technicznego posadzki na gruncie w pomieszczeniu M2.03; Odkrywanie posadzki na gruncie – odkrywka OP-2;*

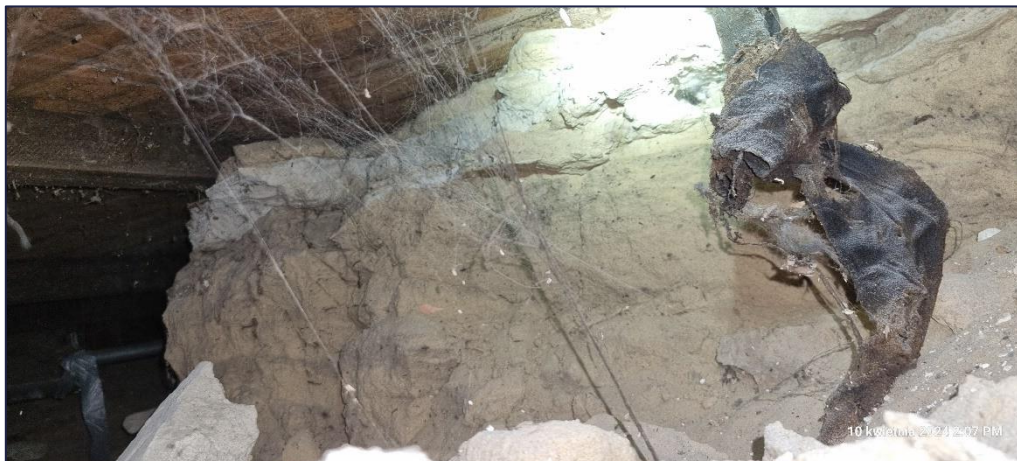
*Foto 79. Widok stanu technicznego posadzki na gruncie w pomieszczeniu M2.03;  
Odkrywka posadzki na gruncie – odkrywka OP-2;*

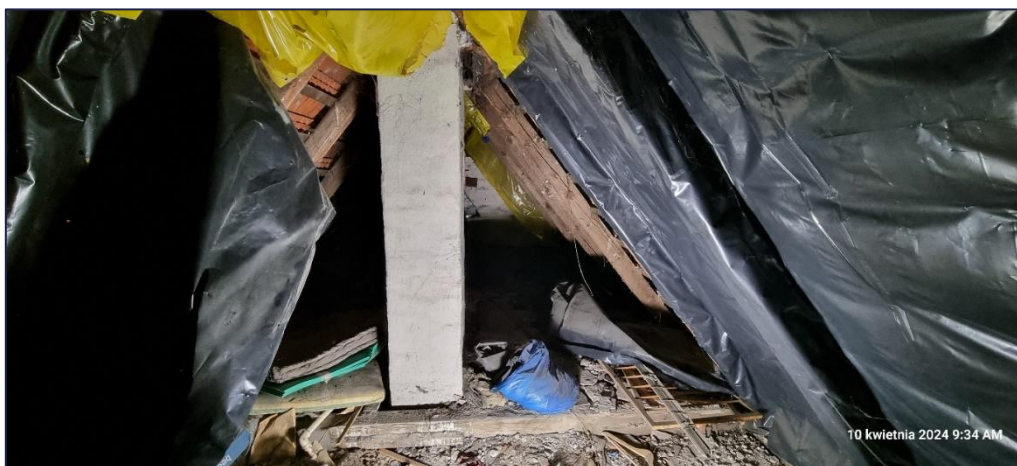
*Foto 80. Widok stanu technicznego konstrukcji więźby dachowej;  
Wizja wykonana z przestrzeni części nieużytkowej poddasza (strych) – odkrywka OW-1;*

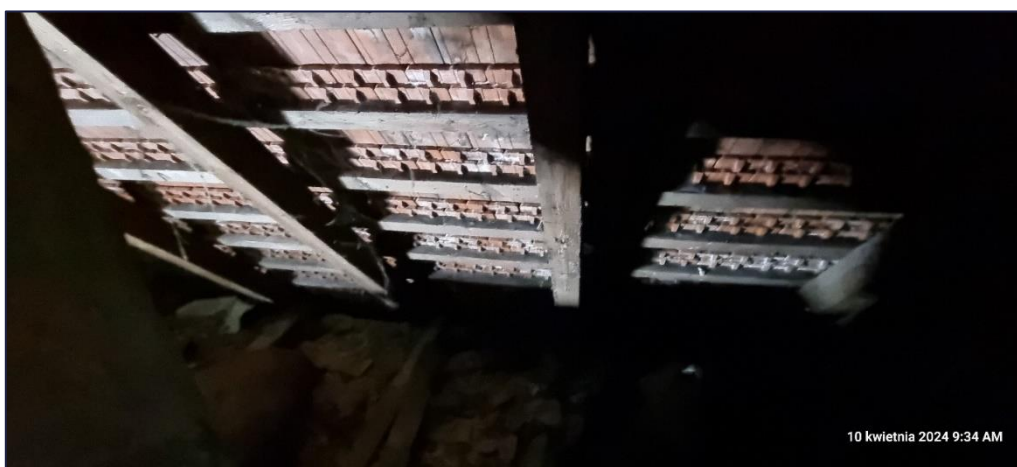
*Foto 81. Widok stanu technicznego konstrukcji więźby dachowej;  
Wizja wykonana z przestrzeni części nieużytkowej poddasza (strych) – odkrywka OW-1;*

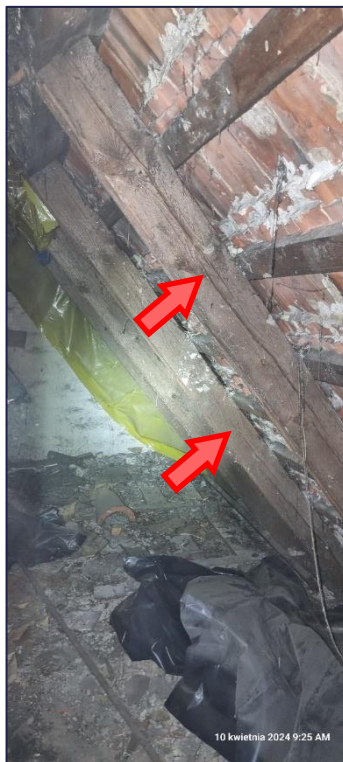
*Foto 84. Widok stanu technicznego konstrukcji więźby dachowej;  
Uszkodzenia przegród / elementów budynku zaznaczono kolorem czerwonym;  
Wizja wykonana z przestrzeni części nieużytkowej poddasza (strych) – odkrywka OW-1;*

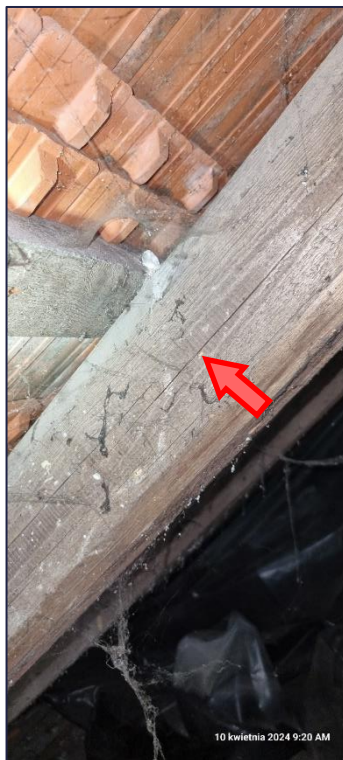
*Foto 85. Widok stanu technicznego konstrukcji więźby dachowej;  
Uszkodzenia przegród / elementów budynku zaznaczono kolorem czerwonym;  
Wizja wykonana z przestrzeni części nieużytkowej poddasza (strych) – odkrywka OW-1;*

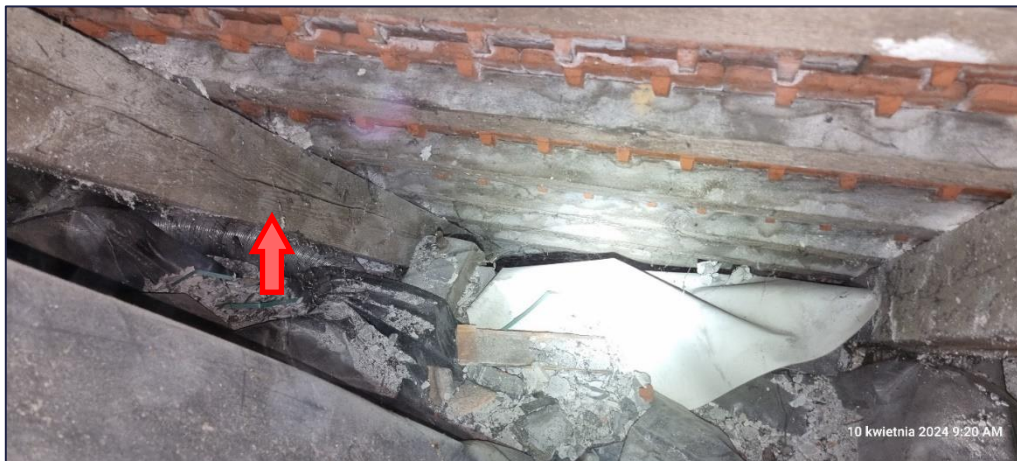
*Foto 86. Widok stanu technicznego konstrukcji więźby dachowej;  
Uszkodzenia przegród / elementów budynku zaznaczono kolorem czerwonym;  
Wizja wykonana z przestrzeni części nieużytkowej poddasza (strych) – odkrywka OW-1;*

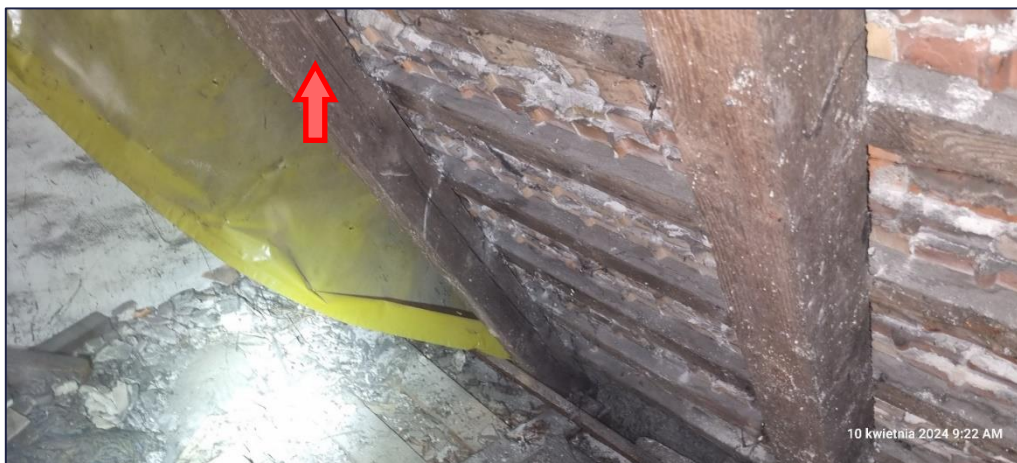
*Foto 89. Widok stanu technicznego konstrukcji więźby dachowej;  
Uszkodzenia przegród / elementów budynku zaznaczono kolorem czerwonym;  
Wizja wykonana z przestrzeni części nieużytkowej poddasza (strych) – odkrywka OW-1;*

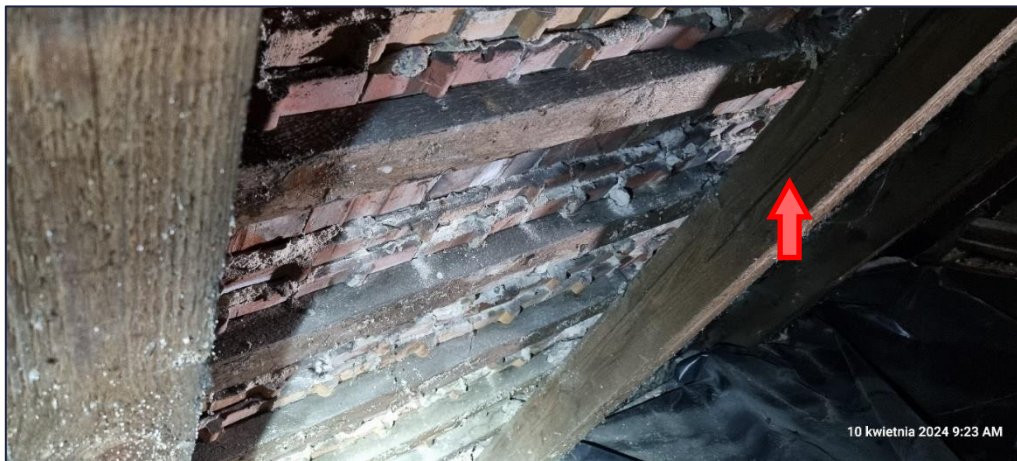
*Foto 92. Widok stanu technicznego konstrukcji więźby dachowej;  
Uszkodzenia przegród / elementów budynku zaznaczono kolorem czerwonym;  
Wizja wykonana z przestrzeni części nieużytkowej poddasza (strych) – odkrywka OW-1;*

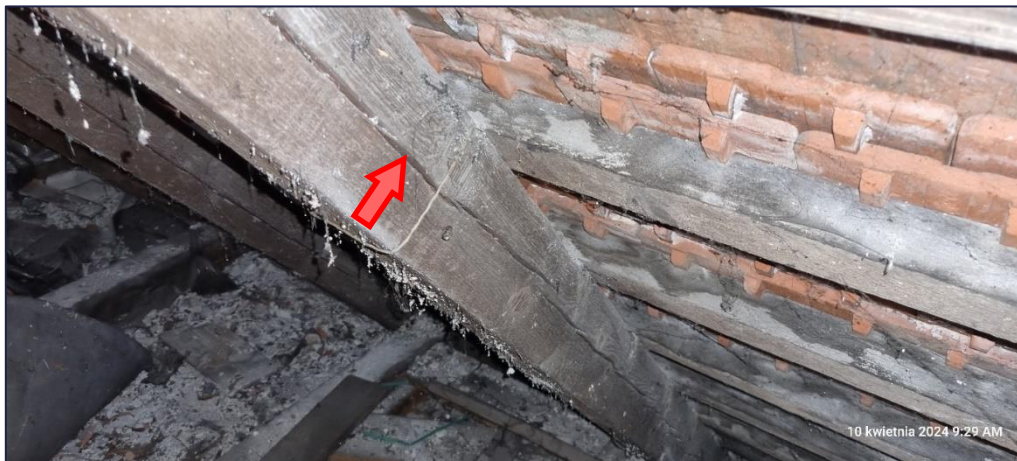
*Foto 95. Widok stanu technicznego konstrukcji więźby dachowej;  
Uszkodzenia przegród / elementów budynku zaznaczono kolorem czerwonym;  
Wizja wykonana z przestrzeni części nieużytkowej poddasza (strych) – odkrywka OW-1;*

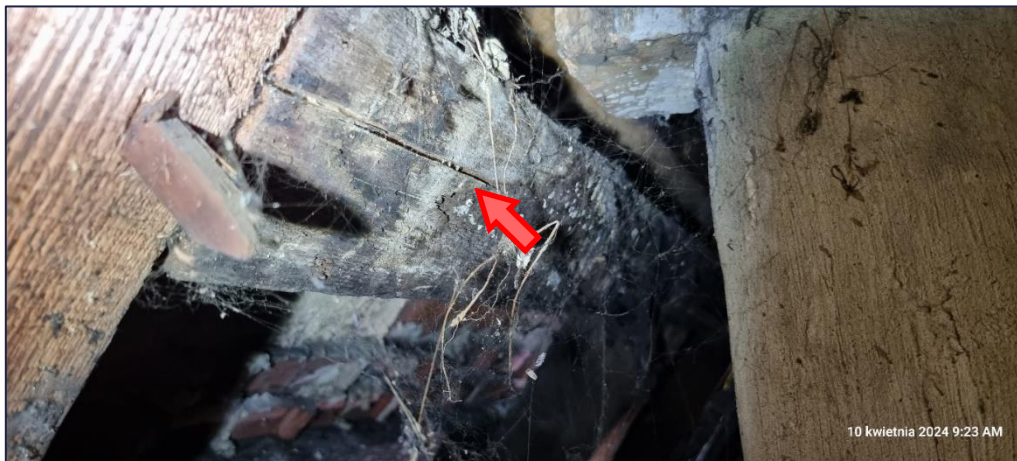
*Foto 98. Widok stanu technicznego konstrukcji więźby dachowej;  
Uszkodzenia przegród / elementów budynku zaznaczono kolorem czerwonym;  
Wizja wykonana z przestrzeni części nieużytkowej poddasza (strych) – odkrywka OW-1;*

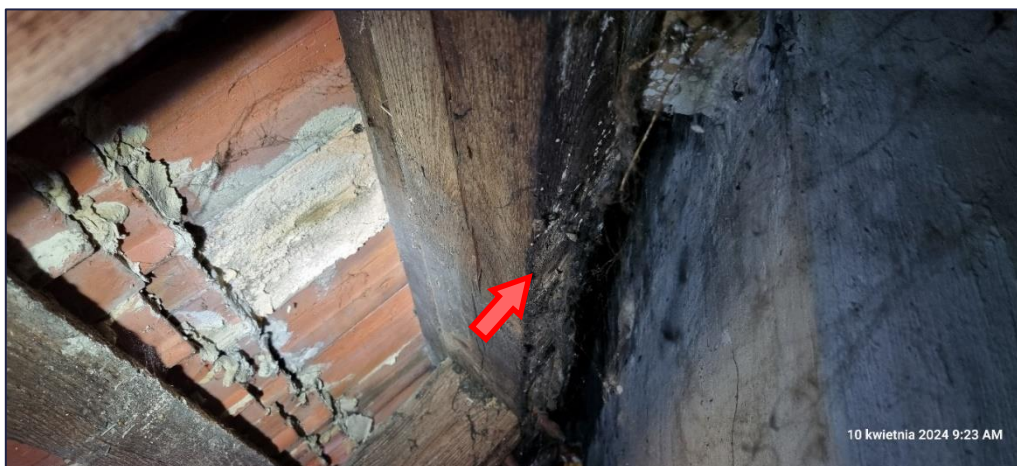
*Foto 99. Widok stanu technicznego konstrukcji więźby dachowej;  
Uszkodzenia przegród / elementów budynku zaznaczono kolorem czerwonym;  
Wizja wykonana z przestrzeni części nieużytkowej poddasza (strych) – odkrywka OW-1;*

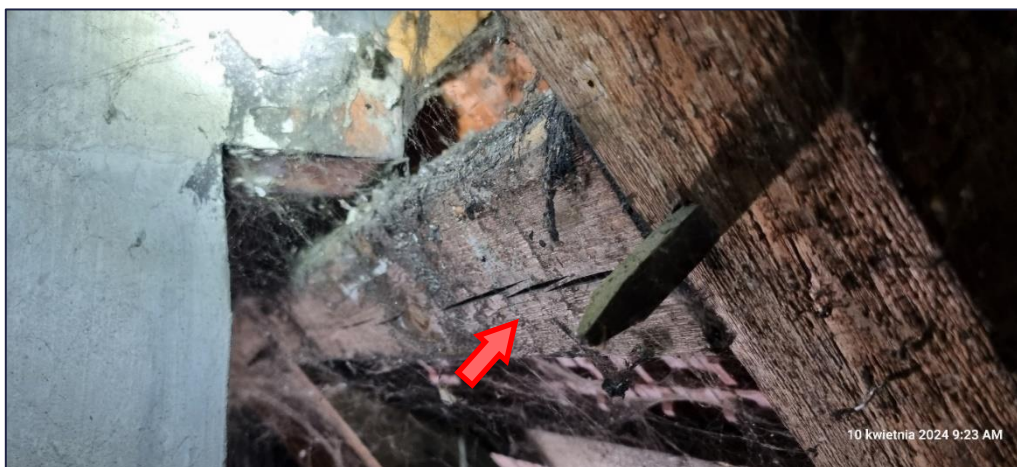
*Foto 100. Widok stanu technicznego konstrukcji więźby dachowej;  
Uszkodzenia przegród / elementów budynku zaznaczono kolorem czerwonym;  
Wizja wykonana z przestrzeni części nieużytkowej poddasza (strych) – odkrywka OW-1;*

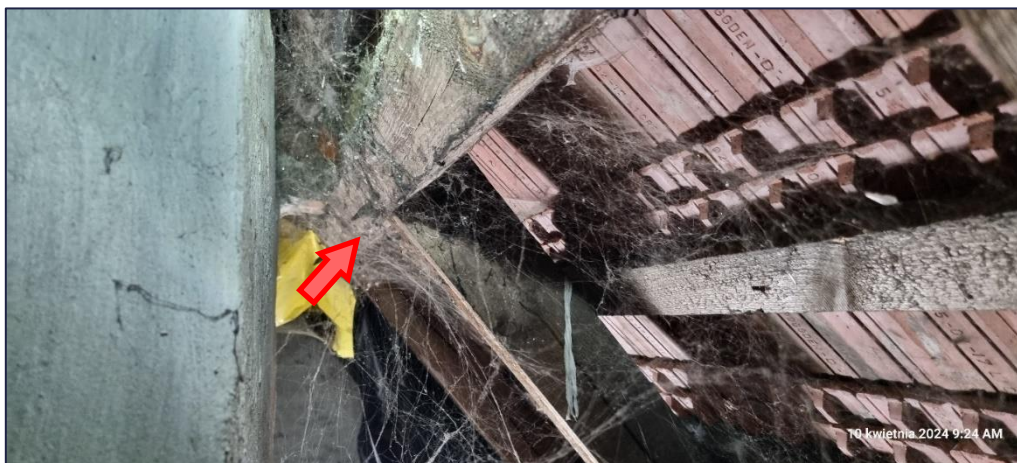
*Foto 101. Widok stanu technicznego konstrukcji więźby dachowej;  
Uszkodzenia przegród / elementów budynku zaznaczono kolorem czerwonym;  
Wizja wykonana z przestrzeni części nieużytkowej poddasza (strych) – odkrywka OW-1;*

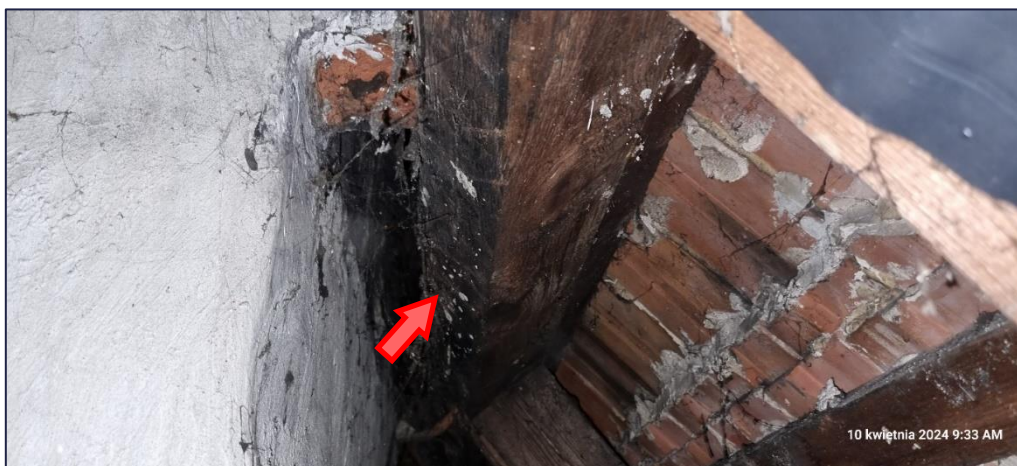
*Foto 102. Widok stanu technicznego konstrukcji więźby dachowej;  
Uszkodzenia przegród / elementów budynku zaznaczono kolorem czerwonym;  
Wizja wykonana z przestrzeni części nieużytkowej poddasza (strych) – odkrywka OW-1;*

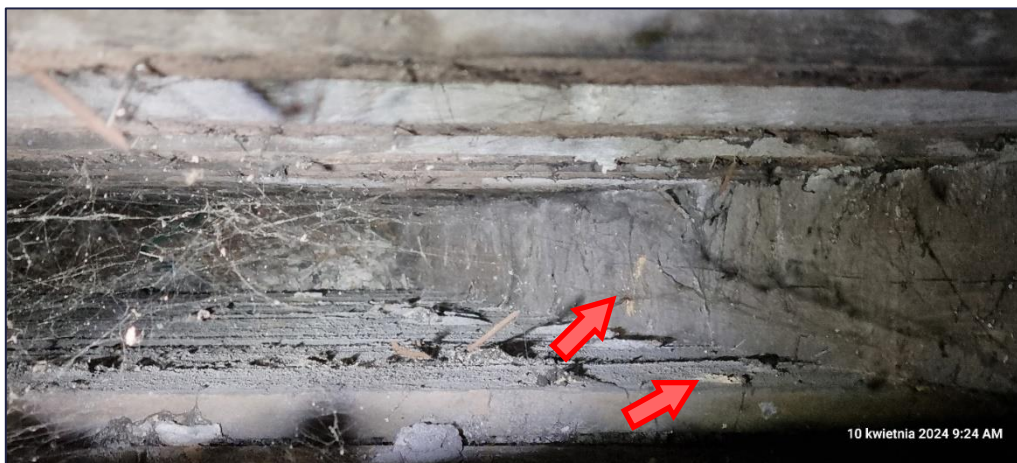
*Foto 104. Widok stanu technicznego konstrukcji więźby dachowej;  
Uszkodzenia przegród / elementów budynku zaznaczono kolorem czerwonym;  
Wizja wykonana z przestrzeni części nieużytkowej poddasza (strych) – odkrywka OW-1;*

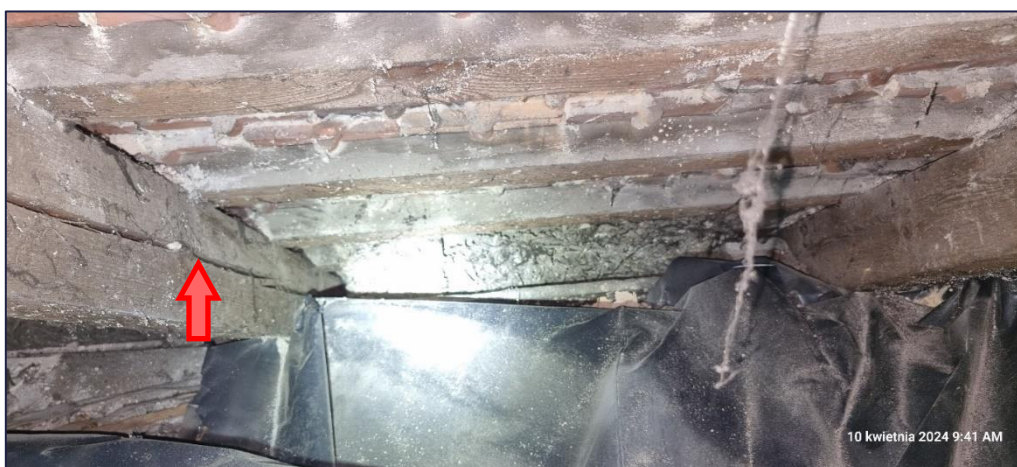
*Foto 106. Widok stanu technicznego konstrukcji więźby dachowej;  
Uszkodzenia przegród / elementów budynku zaznaczono kolorem czerwonym;  
Wizja wykonana z przestrzeni części nieużytkowej poddasza (strych) – odkrywka OW-1;*

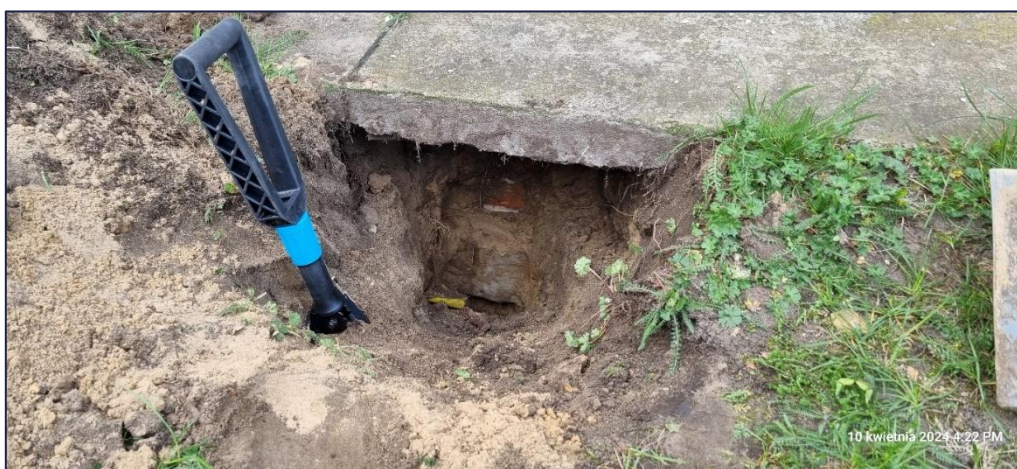
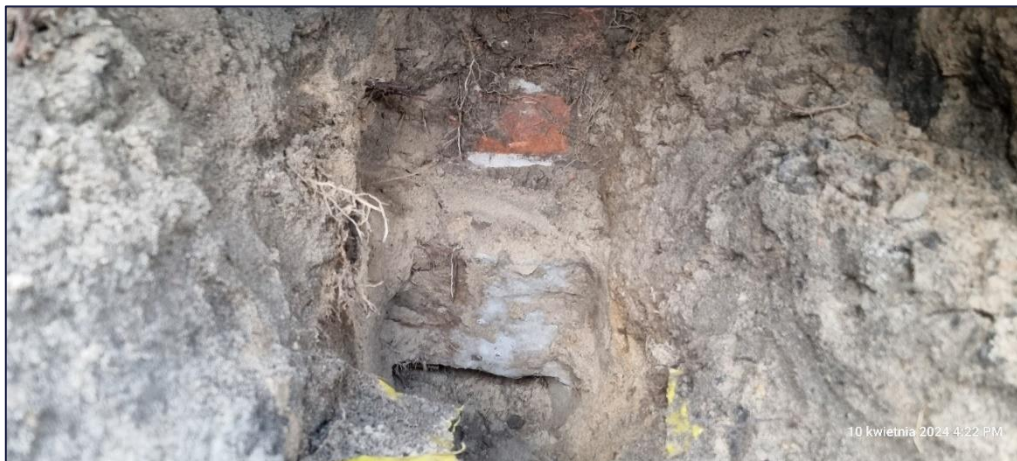
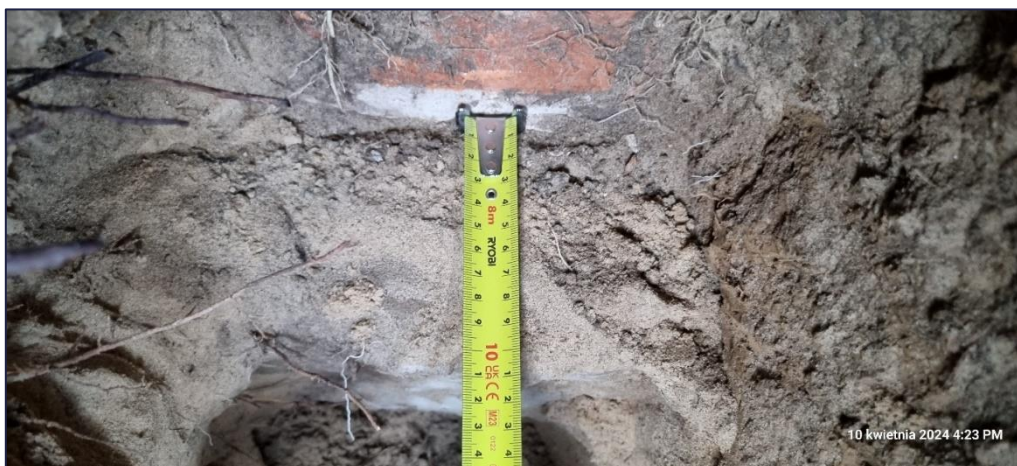
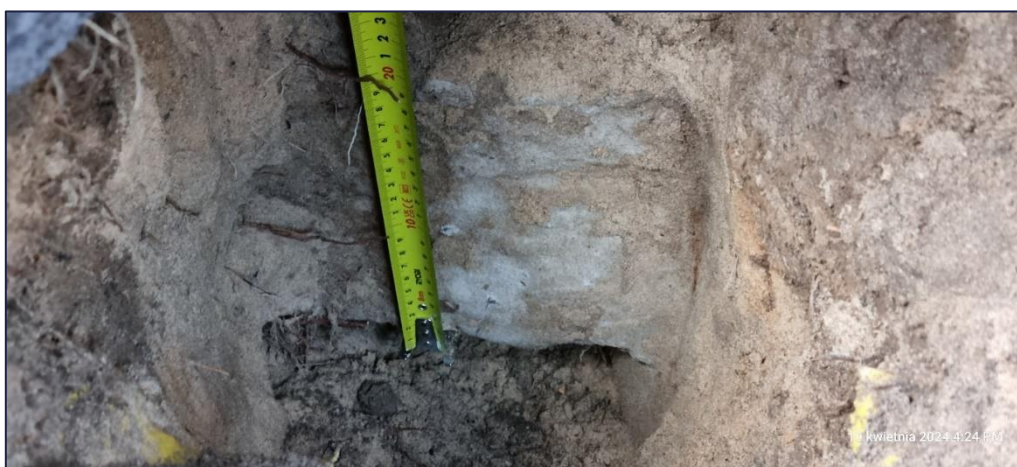
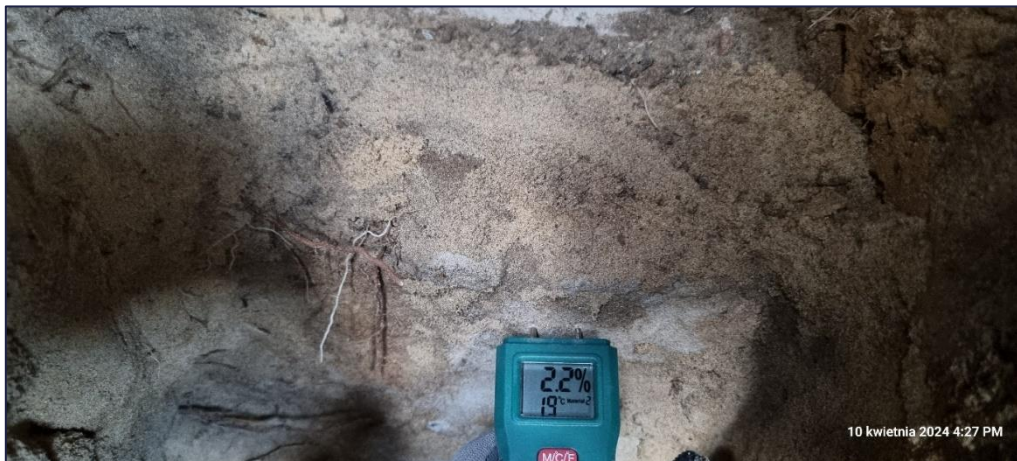
Przeprowadzone oględziny budynku oraz wykonane prace odkrywkowe wskazują, iż budynek został wzniesiony na fundamencie ławowym. Zrealizowane pomiary pozwalają oszacować, że wykonano prostokątną ławę fundamentową o przekroju ~500 x 200 mm. Poziom posadowienia wynosi ~1000 mm poniżej naturalnej rzędnej terenu przy budynku. Wykonane odkrywki fundamentu udokumentowano na zdjęciach nr: 131÷145.

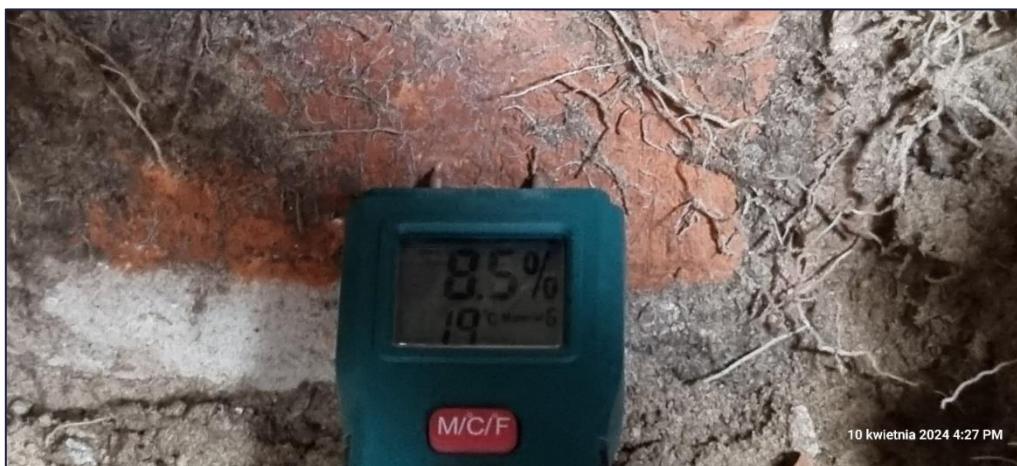
*Foto 136. Widok odkrywki ściany fundamentowej i fundamentu od strony południowej budynku;  
Odkrywka zrealizowana przy południowej ścianie zewnętrznej bliźniaka – budynek 12B;  
Pomiar wilgotności ściany fundamentowej;*
