### EKSPERTYZA TECHNICZNA

**Termomodernizacja i wymiana źródła ciepła w istniejącym budynku  
mieszkalnym jednorodzinny.**

**ul. Łowicka 12C, 80-642 Gdańsk**  
jednostka **gm. Gdańsk [226101\_1]**  
obręb **0271 [226101\_1. 0271]**  
działka nr **2/1 [226101\_1. 0271.2/1]**

kwiecień 2024r.

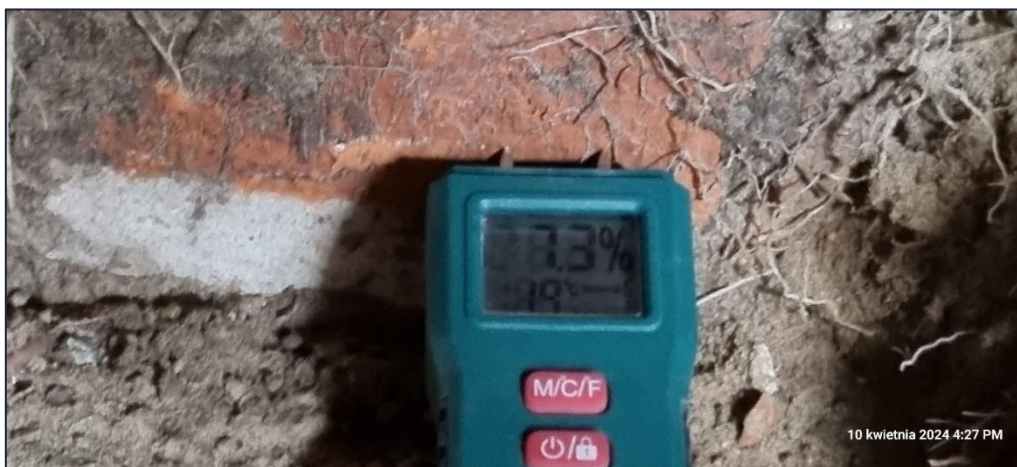
*Foto 137. Widok odkrywki ściany fundamentowej i fundamentu od strony południowej budynku;  
Odkrywka zrealizowana przy południowej ścianie zewnętrznej bliźniaka – budynek 12B;  
Pomiar wilgotności ściany fundamentowej;*

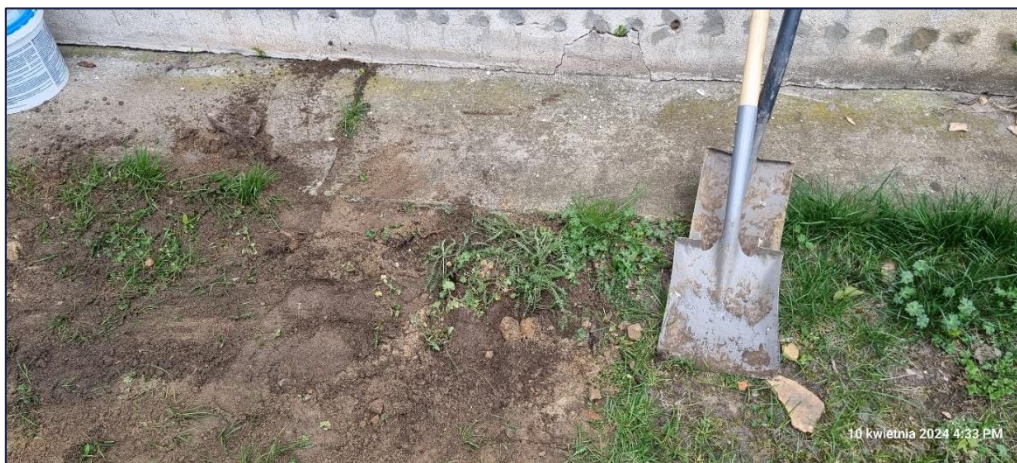
*Foto 138. Widok odkrywki ściany fundamentowej i fundamentu od strony południowej budynku;  
Odkrywka zrealizowana przy południowej ścianie zewnętrznej bliźniaka – budynek 12B;*

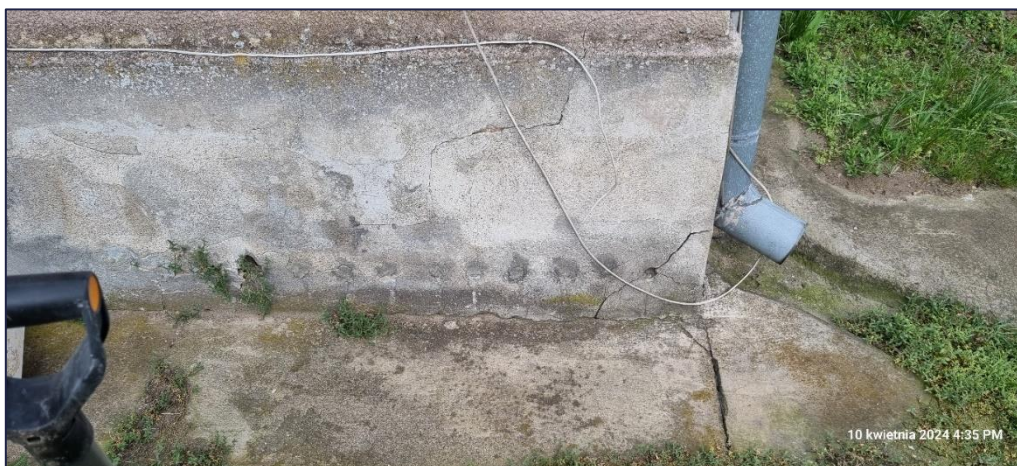
*Foto 139. Widok odkrywki ściany fundamentowej i fundamentu od strony wschodniej budynku;  
Odkrywka zrealizowana przy wschodniej ścianie zewnętrznej bliźniaka – budynek 12B;*

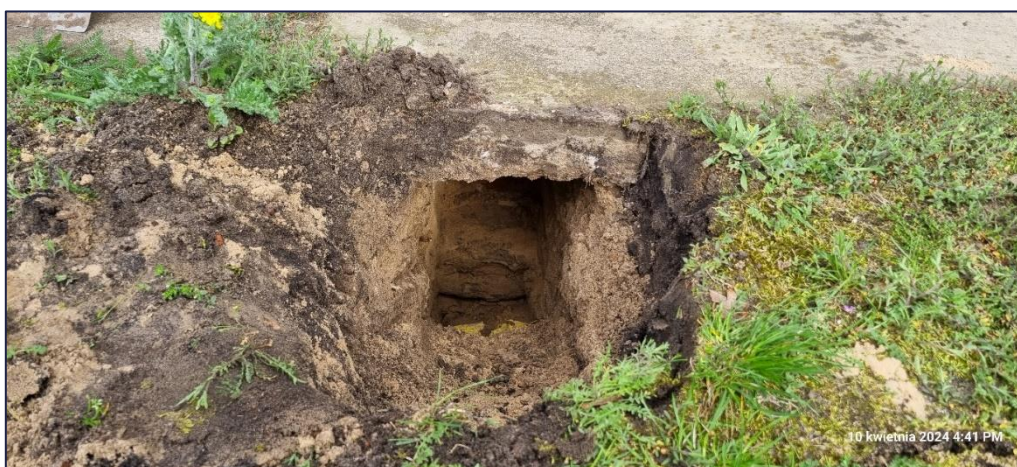
*Foto 140. Widok odkrywki ściany fundamentowej i fundamentu od strony wschodniej budynku;  
Odkrywka zrealizowana przy wschodniej ścianie zewnętrznej bliźniaka – budynek 12B;*

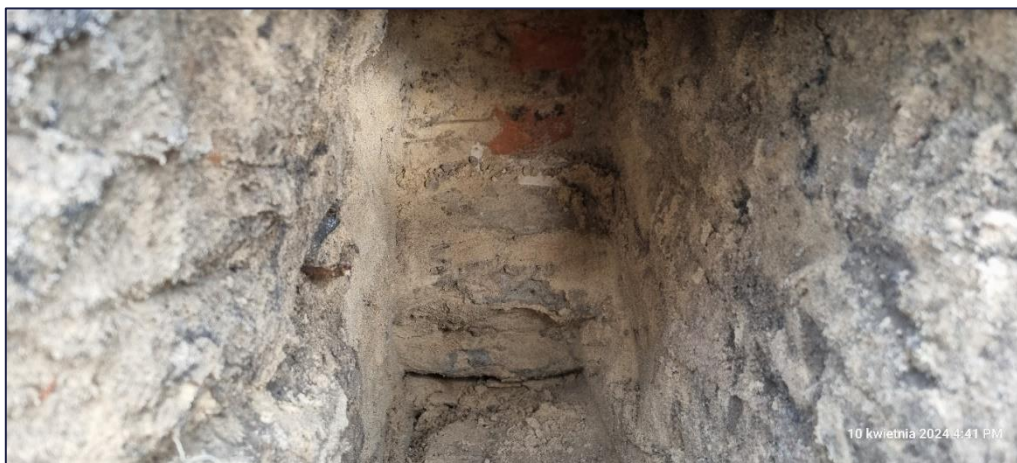
*Foto 141. Widok odkrywki ściany fundamentowej i fundamentu od strony wschodniej budynku;  
Odkrywka zrealizowana przy wschodniej ścianie zewnętrznej bliźniaka – budynek 12B;*

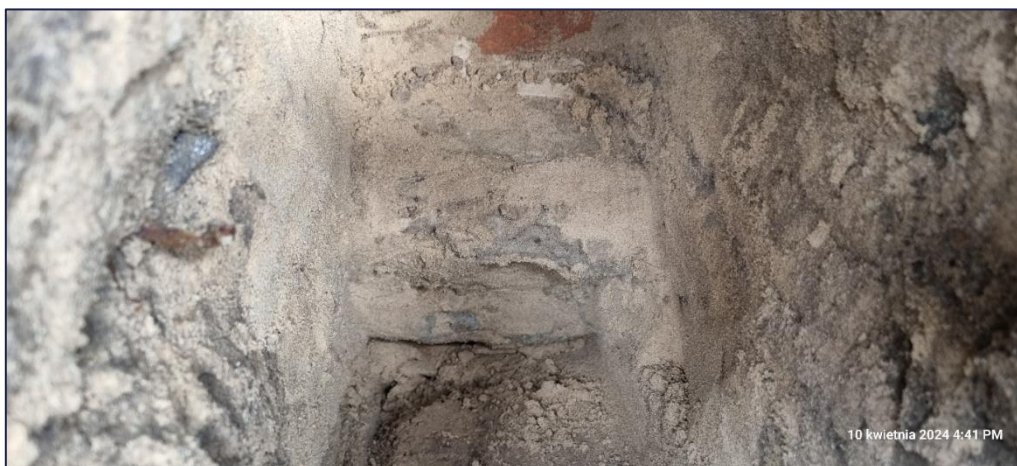
*Foto 142. Widok odkrywki ściany fundamentowej i fundamentu od strony wschodniej budynku;  
Odkrywka zrealizowana przy wschodniej ścianie zewnętrznej bliźniaka – budynek 12B;*

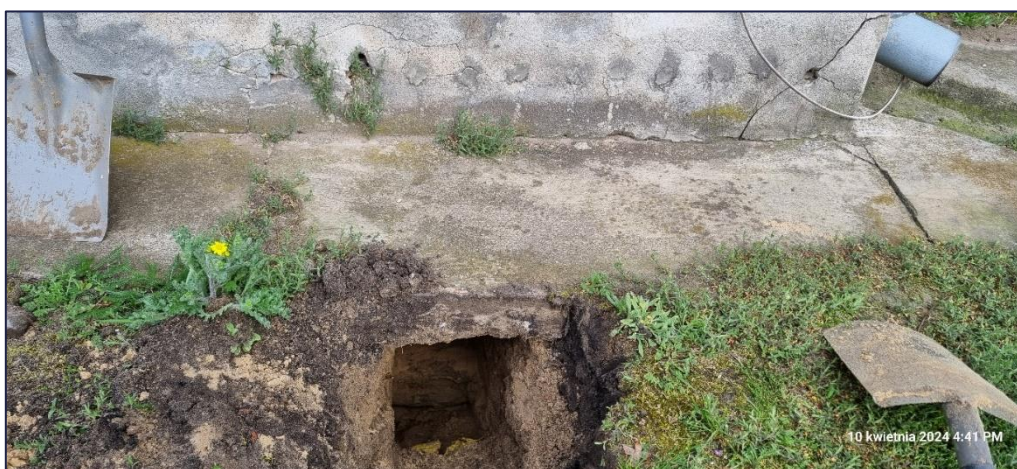
*Foto 143. Widok odkrywki ściany fundamentowej i fundamentu od strony wschodniej budynku;  
Odkrywka zrealizowana przy wschodniej ścianie zewnętrznej bliźniaka – budynek 12B;*

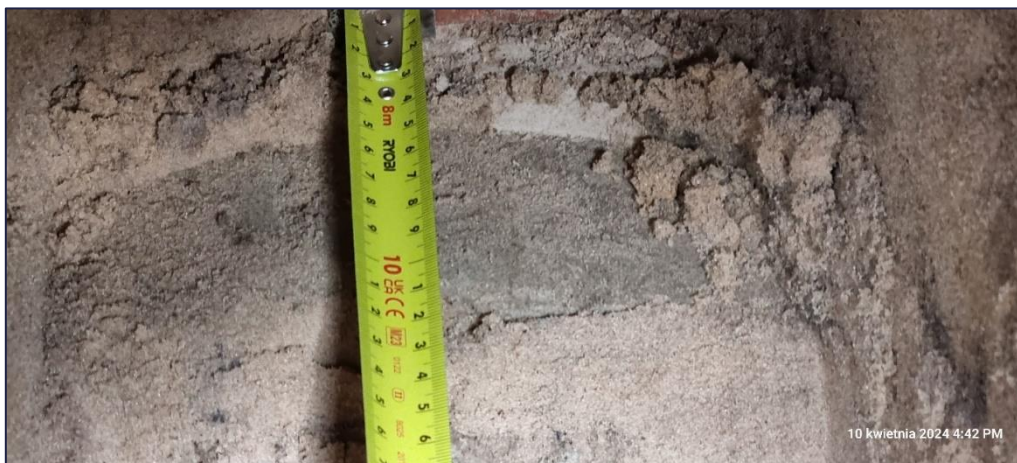
*Foto 144. Widok odkrywki ściany fundamentowej i fundamentu od strony wschodniej budynku;  
Odkrywka zrealizowana przy wschodniej ścianie zewnętrznej bliźniaka – budynek 12B;  
Pomiar odsadзки ławy fundamentowej;*

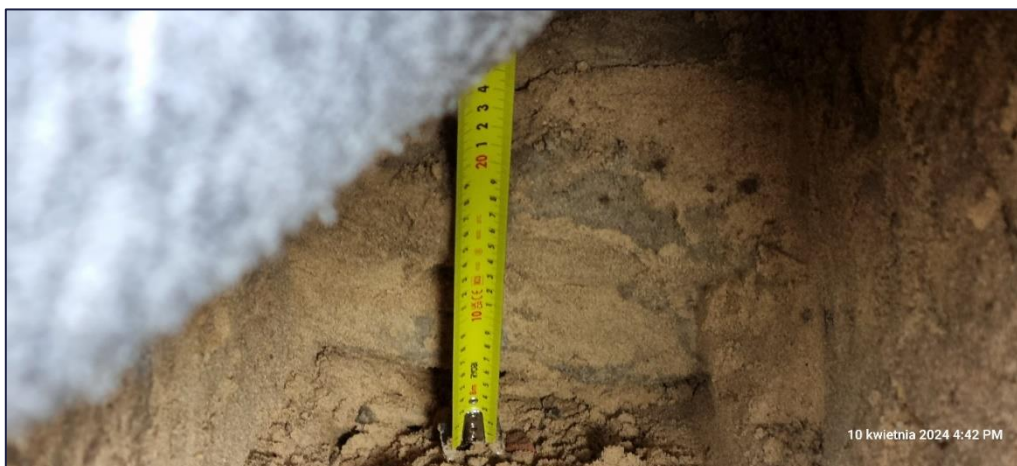
*Foto 145. Widok odkrywki ściany fundamentowej i fundamentu od strony wschodniej budynku;  
Odkrywka zrealizowana przy wschodniej ścianie zewnętrznej bliźniaka – budynek 12B;  
Pomiar wysokości ławy fundamentowej;*

Przeprowadzone oględziny budynku oraz wykonane prace odkrywkowe wskazują, iż budynek został wzniesiony na fundamencie ławowym. Zrealizowane pomiary pozwalają oszacować, że wykonano prostokątną ławę fundamentową o przekroju ~500 x 200 mm. Poziom posadowienia wynosi ~1000 mm poniżej naturalnej rzędnej terenu przy budynku. Wykonane odkrywki fundamentu udokumentowano na zdjęciach nr: 131÷145.
