| | Nazwa zadania | Remont przedproży kamiennic przy ul. Św. Ducha 111/113 w Gdańsku | |
| | Nazwa rysunku | RZUT POZIOMU PIWNIC | |

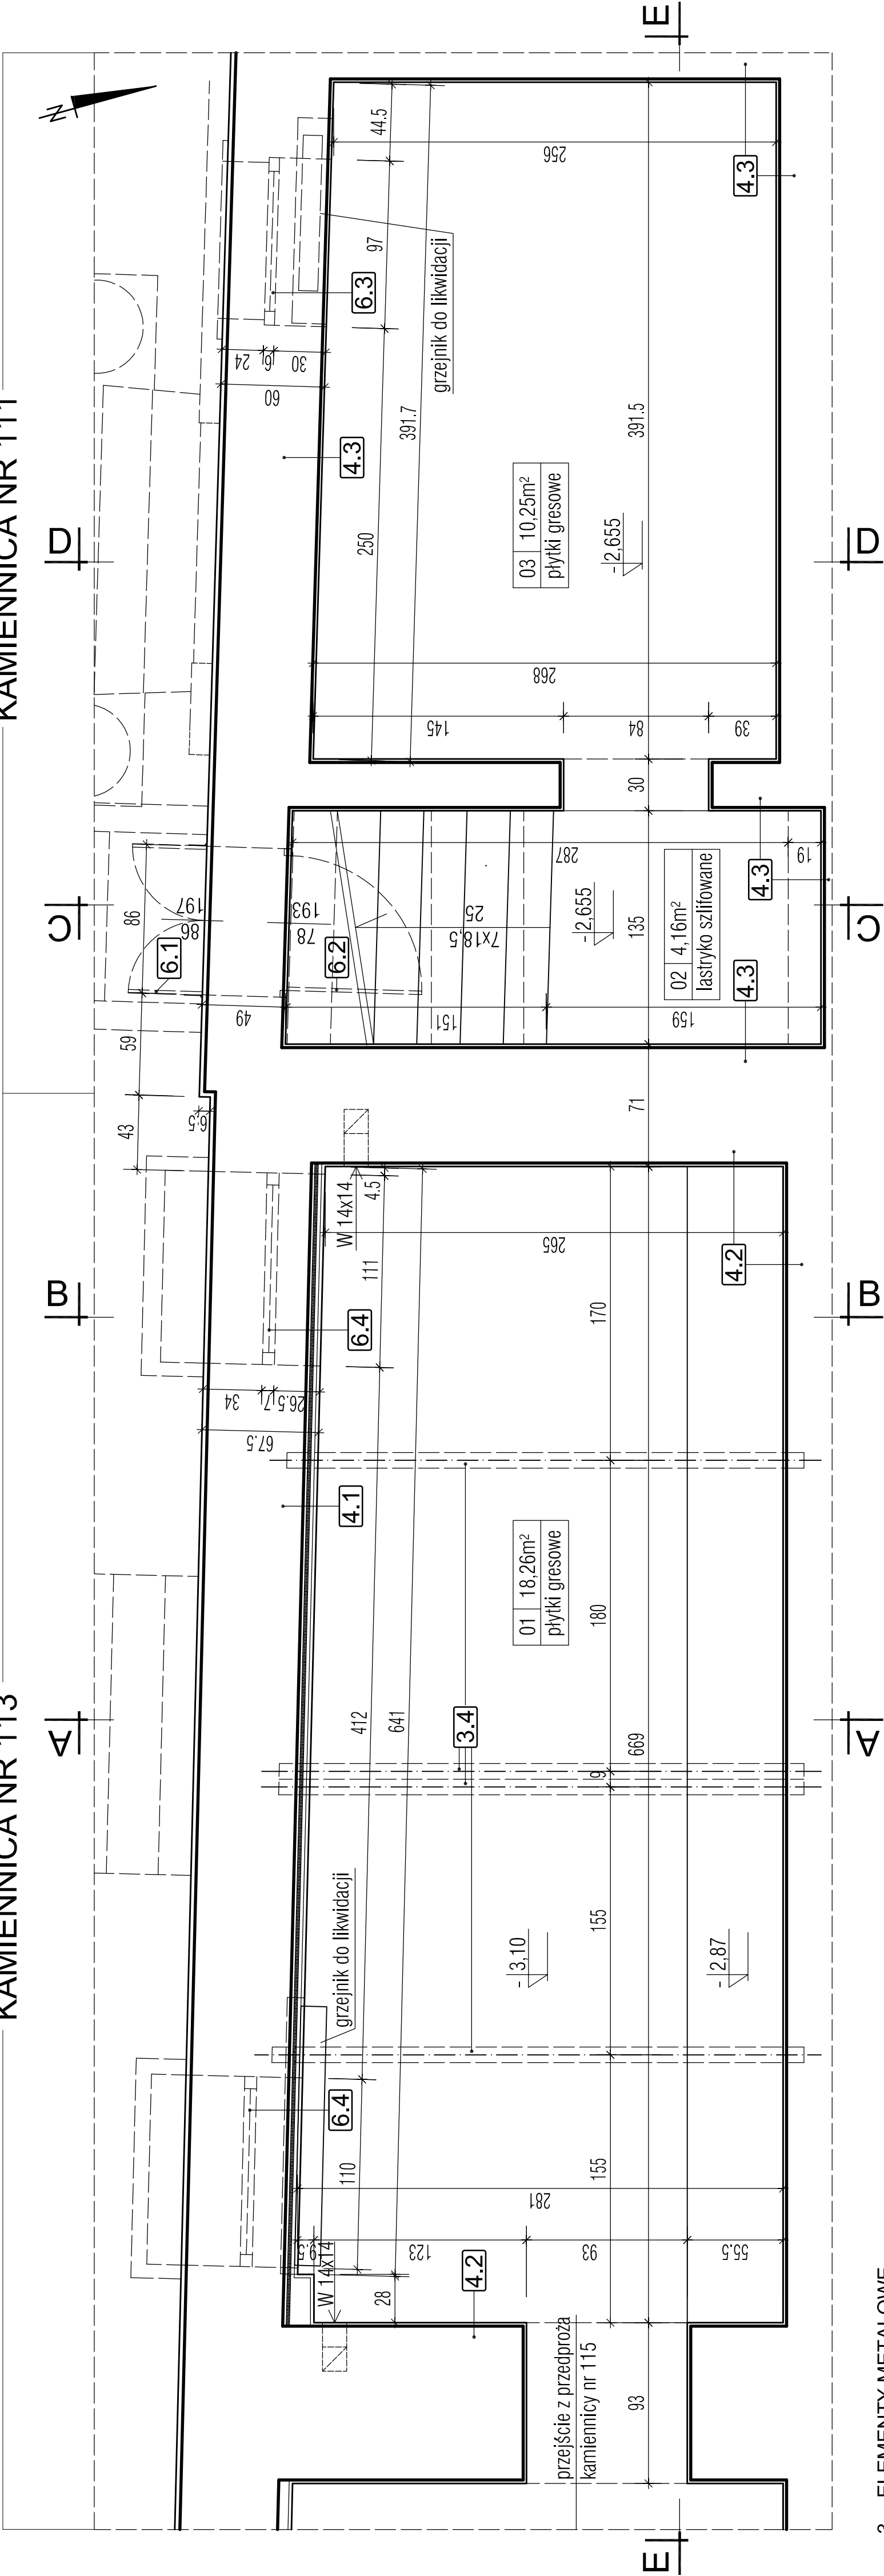
3.1. Stalowe belki stropowe z I 180

- 4.1. Ściana od zewnętrznej strony, wewnątrz obudowana płytami g-k na ruszcie stalowym z wypełnieniem ze styropianu gr. 2cm
- 4.2. Ściany obudowane płytami g-k klejonymi do podłoża
- 4.3. Ściana obustronnie tynkowana, od wewnątrz pokryta tapetą i z fragmentami obudowanymi boazerią z płyt laminowanych

- 6.1. Drzwi zewnętrzne deskowe dwuskrzydłowe ze stylizowanymi okuciami
- 6.2. Drzwi wewnętrzne drewniane przeszklone wielopodziałowe
- 6.3. Okno drewniane jednoramowe piwniczne
- 6.4. Okna PCV
