| Objekt<br>Remont i przebudowa mieszkania nr 11<br>w budynku mieszkalnym wielorodzinnym<br>przy ul. Konrada Wallenroda 2A w Gdańsku.<br>Dz. nr 389/7 obr. 042, j. ew. 226/01 i Gdańsk | | mgr inż. arch. Artur Grochocki<br>upr. nr PO/KK/339/2010 | | |
| PB | | Nadproże N-1 | | |

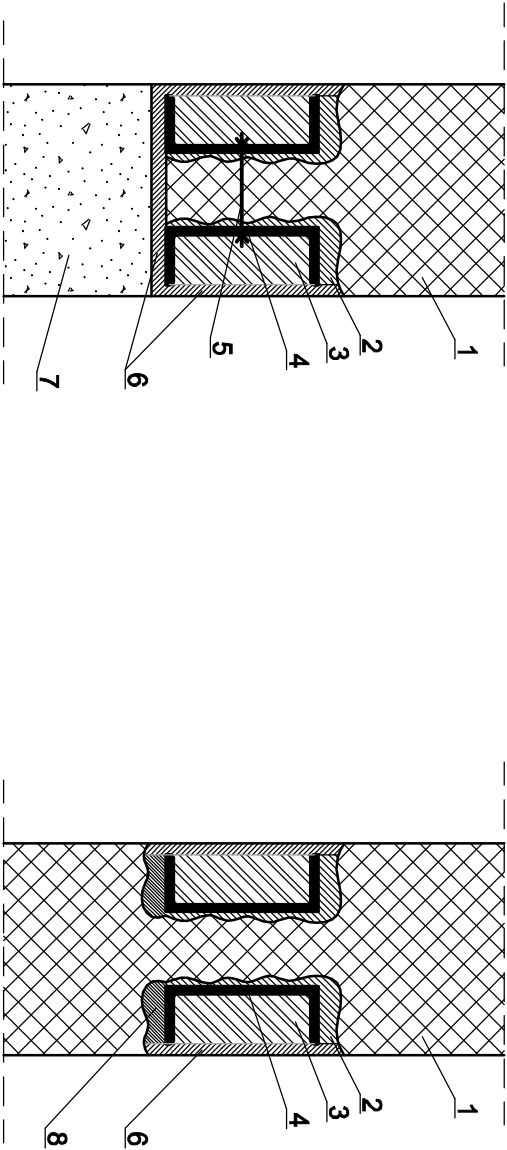
PRZEKRÓJ PRZEZ NADPROŻE  
NAD OTWOREM

istniejąca ściana murowana
- 2

szczerne wypełnienie zaprawą cementową
- 3

szpaldowanie ceowników bloczkami z gazobetonu
- 4

ceownik [ 200 , L= 1,23 m, 2 szt.
- 5

śruby M20, skręcone obustronnie, 3 szt.
- 6

tynek cementowo - wapienny na siatce Rabitza
- 7

podlewka z mocnej zaprawy cementowej gr. ok. 5 cm przed wykonaniem podlewki belki z ceownika należy podklinować
