**ELEWACJA SZCZYTU PRZY  
BUDYNKU PRZYLEGAJĄCYM  
PÓŁNOCNO-WSCHODNIA**

| projektant<br>mgr inż. arch.<br>Barbara Dębny<br>08/Gd/00 PO-0934 | opracowanie<br>mgr inż. arch.<br>Małgorzata Kaczmarczyk<br>04/Gd/00 PO-0808 | inwestor<br>Gdański Zarząd Nieruchomości Komunalnych<br>Samorządowy Zakład Budżetowy Gdańsk ul. Partyzantów 74,<br>budynek mieszkalny wielorodzinny- Gdańsk<br>ul. Plac Wałowy 5A działka nr. 224 obr.099 | nr rys.<br>6 |
| branża<br>ARCHITEKTURA | faza<br>PB | nazwa rysunku<br>ELEWACJA OD STR. SZCZYTU<br>- PRZY BUD. PRZYLEGAJĄCYM<br>STAN ISTNIEJĄCY-zakres prac | |

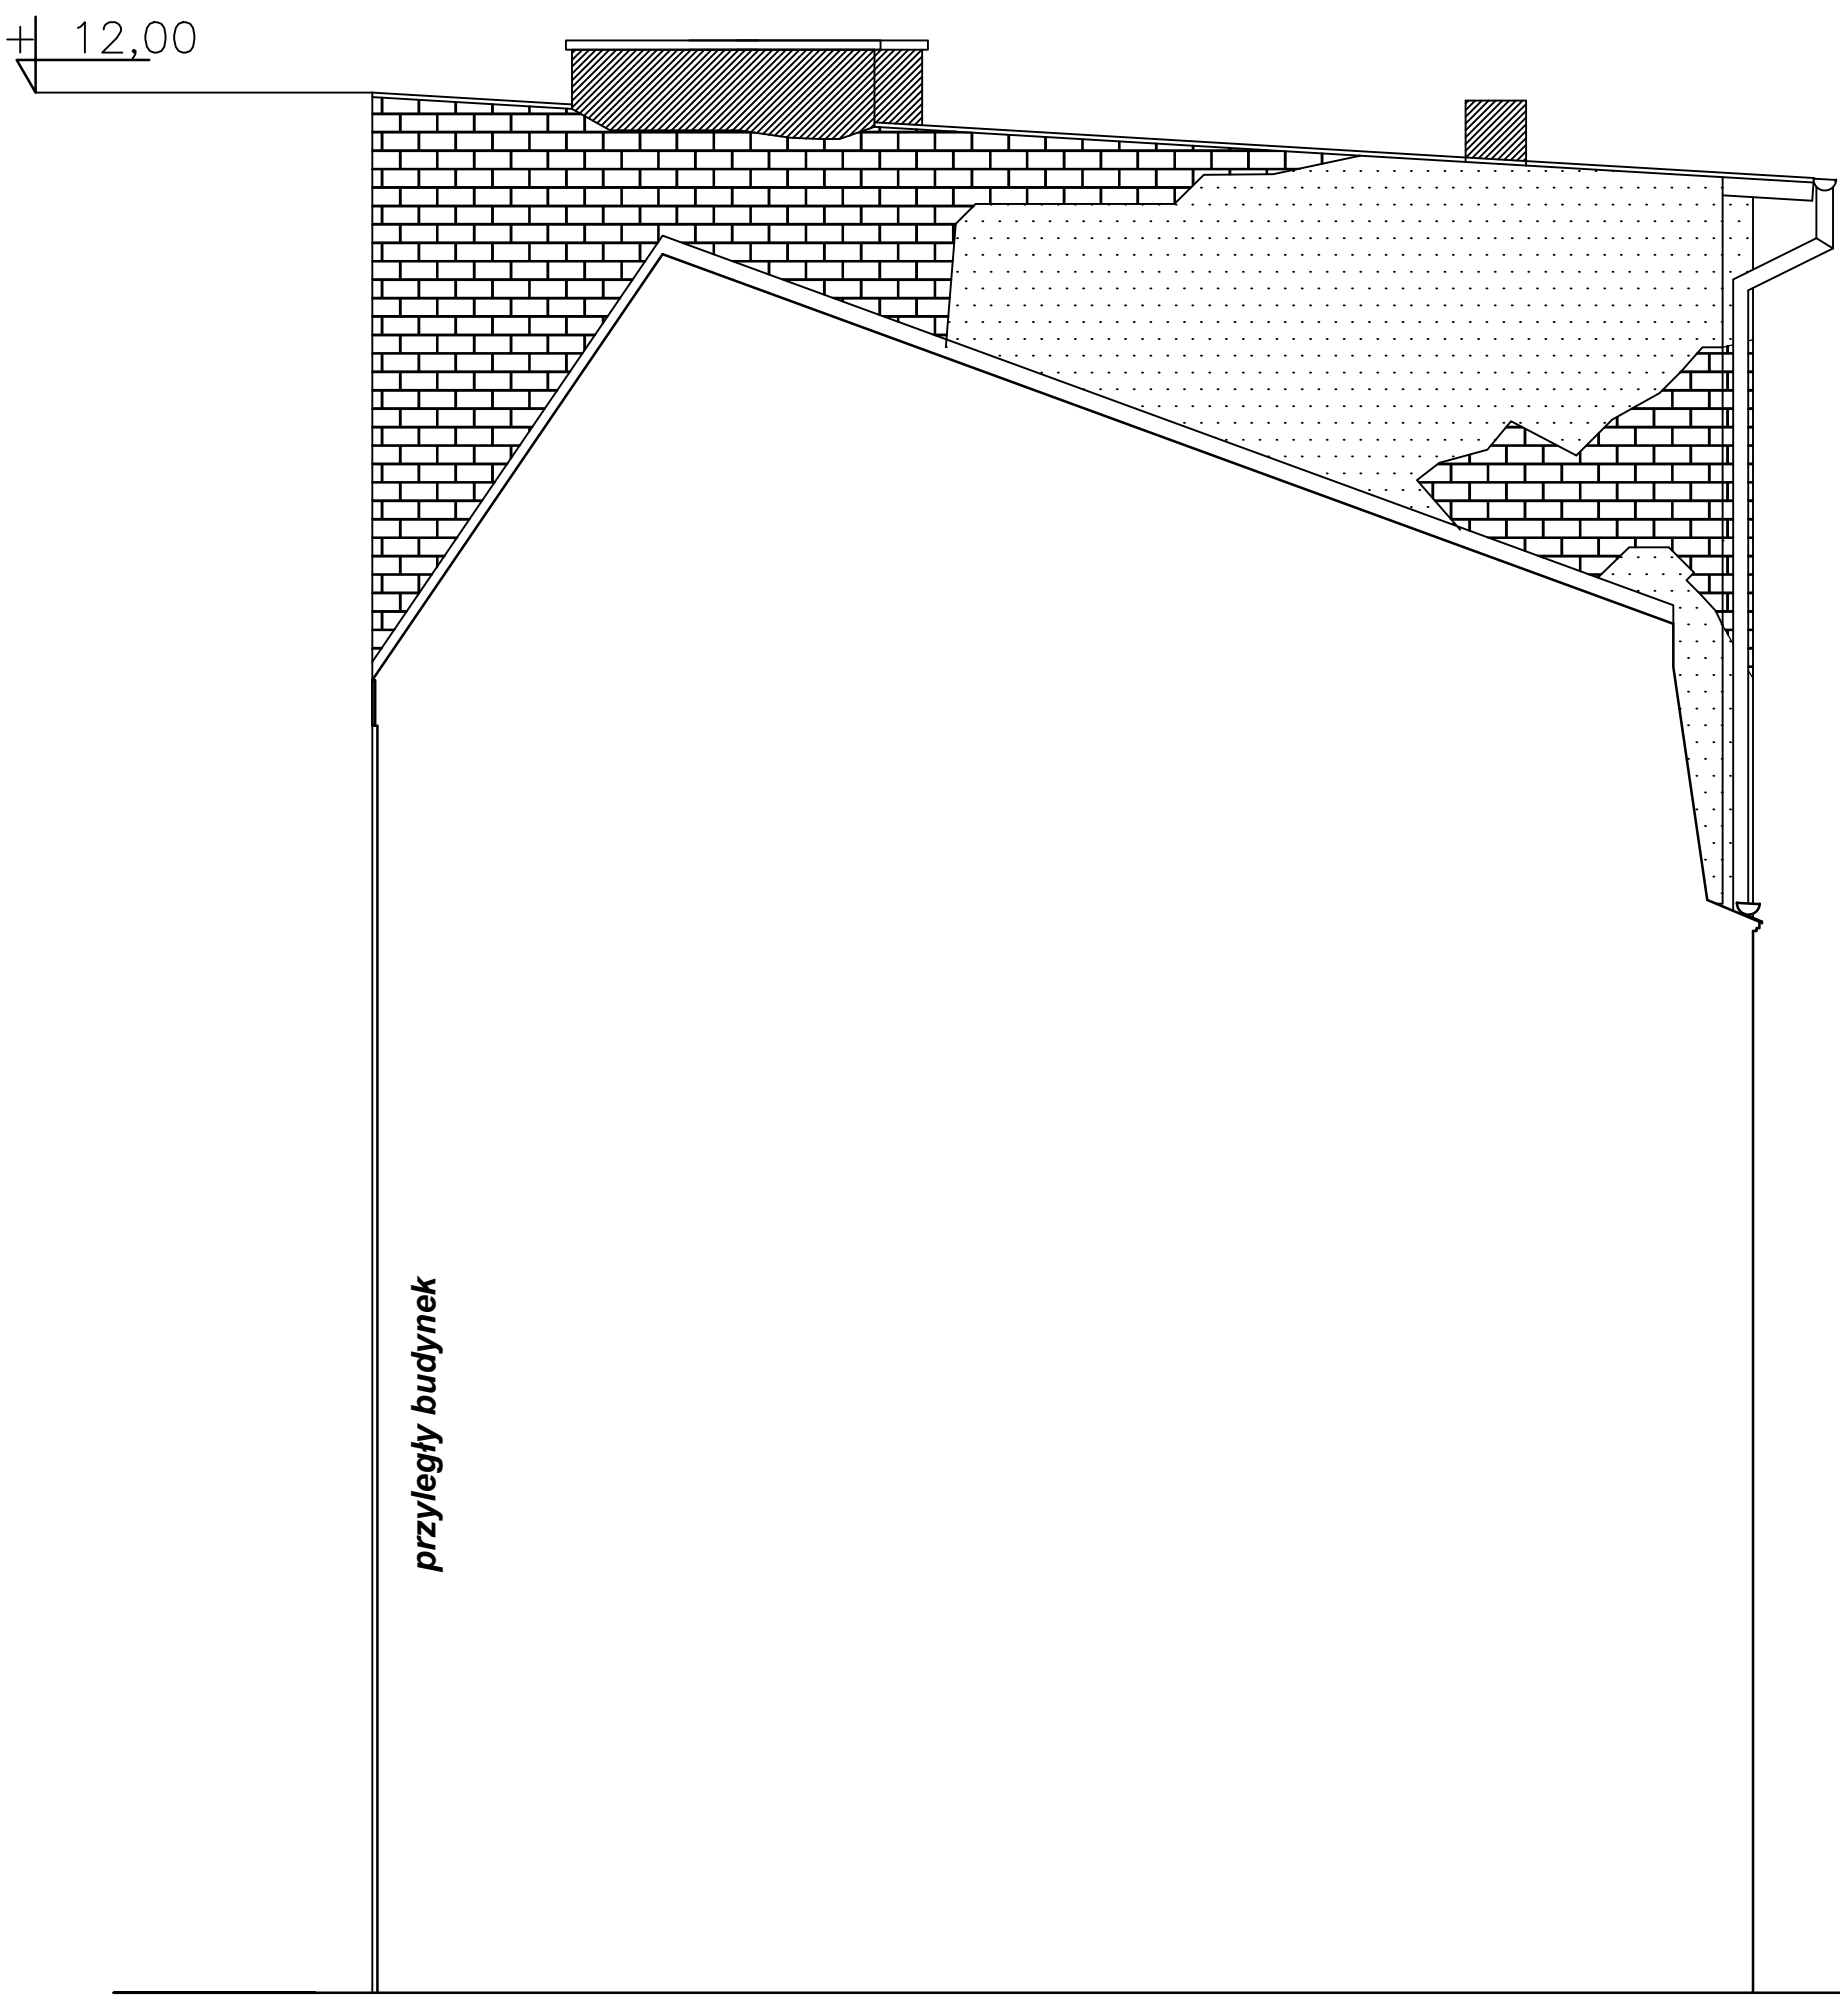
– fragmenty uszkodzonego tynku – skucie, odgrzybienie, położenie tynku podkładowego
-

– istniejące ściany z cegły z fragmentami tynku – odgrzybienie, położenie tynku podkładowego

- UWAGI :
- 1) Wszystkie wymiary sprawdzić na budowie !!!
  - 2) Zdemontować opierzenie blacharskie i zamontować nowe po wykonaniu prac dociepleniowych;
  - 3) Zdemontować anteny satelitarne;
  - 4) Istn. instalacje teletechniczne położyć pod dociepleniem;
  - 5) Istniejącą kratę okienną zdemontować przed wykonaniem docieplenia;
  - 6) Przed wykonaniem prac dociepleniowych odkuć odparzone tynki z ich uzupełnieniem oraz dokonać naprawy pęknięć;
  - 7) Elementy stalowe malować zestawem farb antykorozyjnych
