| <b>TEMAT</b> | <b>INWENTARYZACJA<br/>ARCHITEKTONICZNO – BUDOWLANA BUDYNKU<br/>WRAZ Z EKSPERTYZĄ BUDOWLANO – KONSTRUKCYJNĄ<br/>DOTYCZĄCĄ STANU TECHNICZNEGO OBIEKTU</b> |
| <b>OBIEKT</b> | BUDYNEK MIESZKALNY WIELORODZINNY<br>ul. Spacerowa 16, 80-330 Gdańsk<br>dz. nr 26 obr. 005 |

| <b>FAZA PROJEKTU</b> | <b>INWENTARYZACJA ARCHITEKTONICZNO – BUDOWLANA</b> |

| | Data opracowania | 12.2016 |

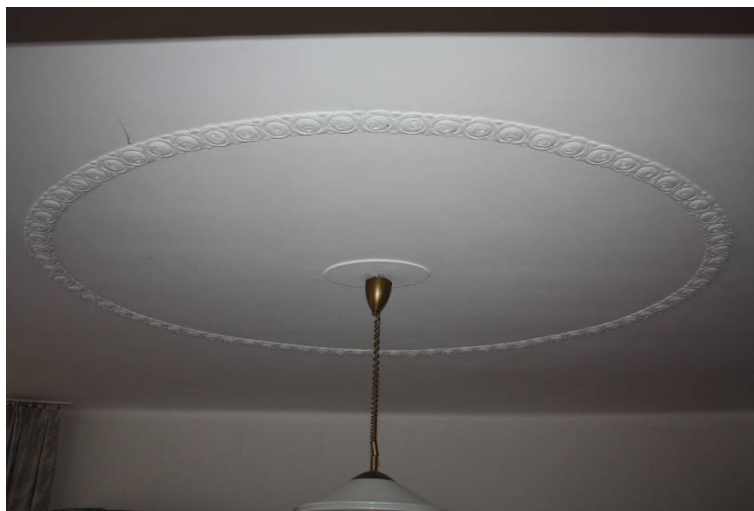
W pokojach na sufitach wykonano ozdobne plafony (fot. nr 35 i 36). Innym ciekawym elementem wyposażenia mieszkania jest zabytkowy piec kaflowy (fot. nr 37).

Fot. nr 35. Mieszkanie nr 1 – plafon ozdobny na suficie w dużym pokoju

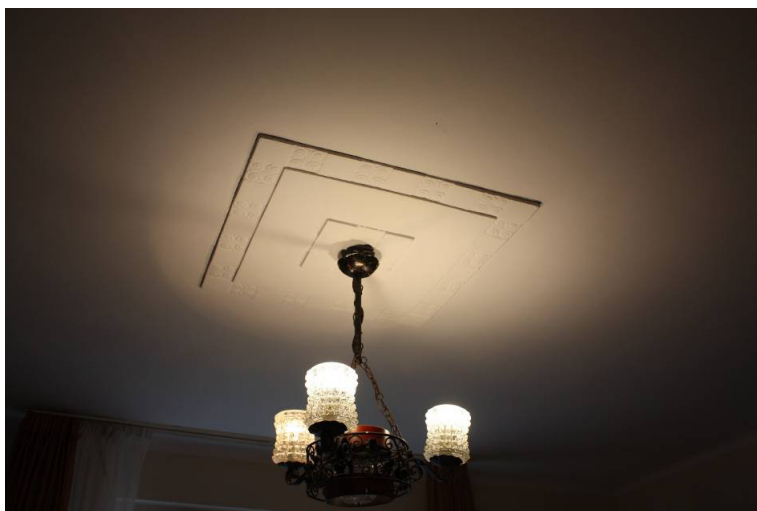
Fot. nr 36. Mieszkanie nr 1 – plafon ozdobny na suficie w małym pokoju

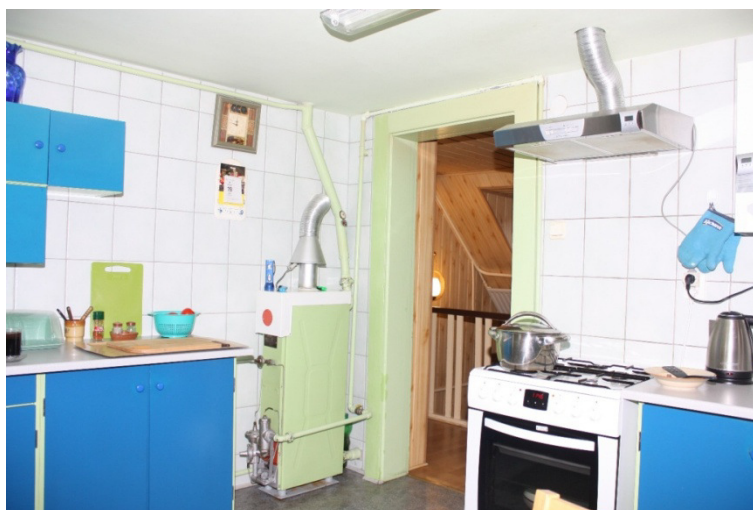
Mieszkanie w stanie technicznym ogólnie dobrym (fot. nr 56, 57, 58 i 59)

Fot. nr 57. Mieszkanie nr 2A – kuchnia – widok ogólny stanu technicznego mieszkania
