## **DOKUMENTACJA KONSERWATORSKA**

**ELEWACJE ZABYTKOWEJ KAMIENICY**

**PRZY UL. JAŚKOWA DOLINA 7 W GDAŃSK**

**Nowy Świat, styczeń 2021**

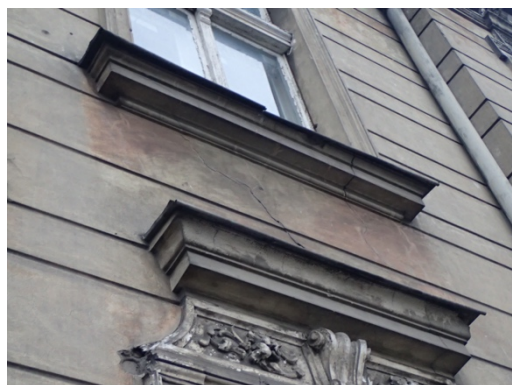
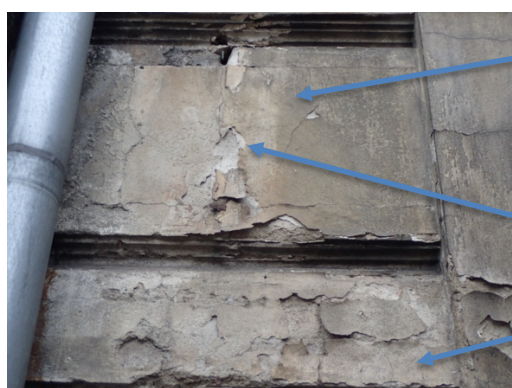
#### *ŚCIANA*

oryginalna powłoka malarska- bezowa

oryginalna wyprawa tynkarska

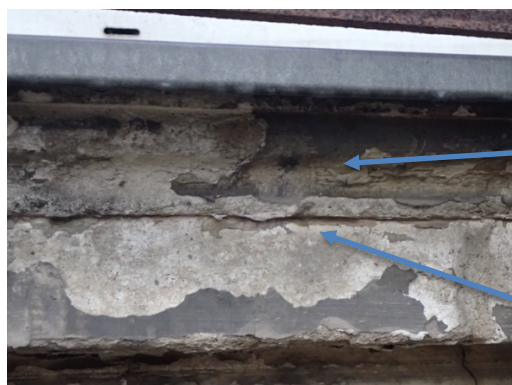
wtórne wyprawy tynkarskie i malarskie

oryginalna powłoka malarska

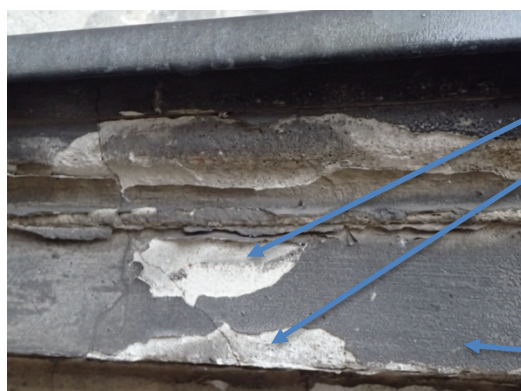
wtórne nawarstwienia

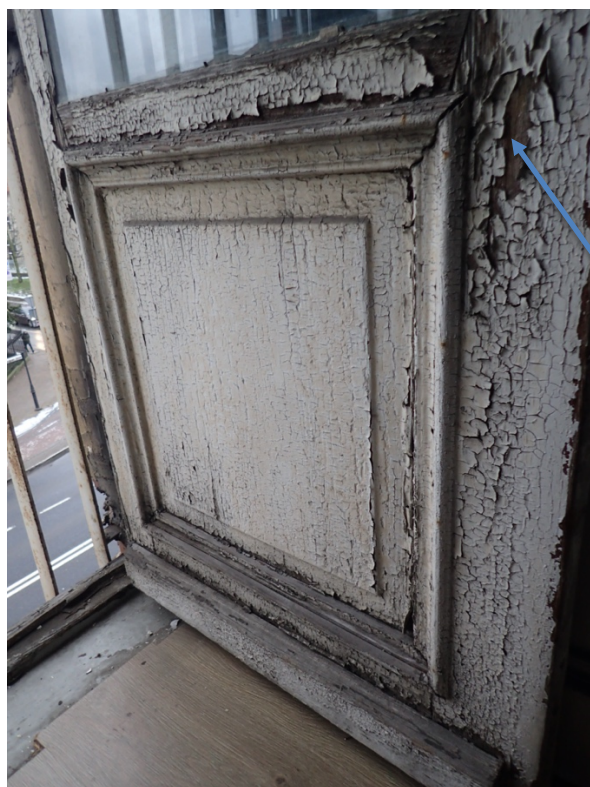
oryginalna powłoka malarska-brązowa

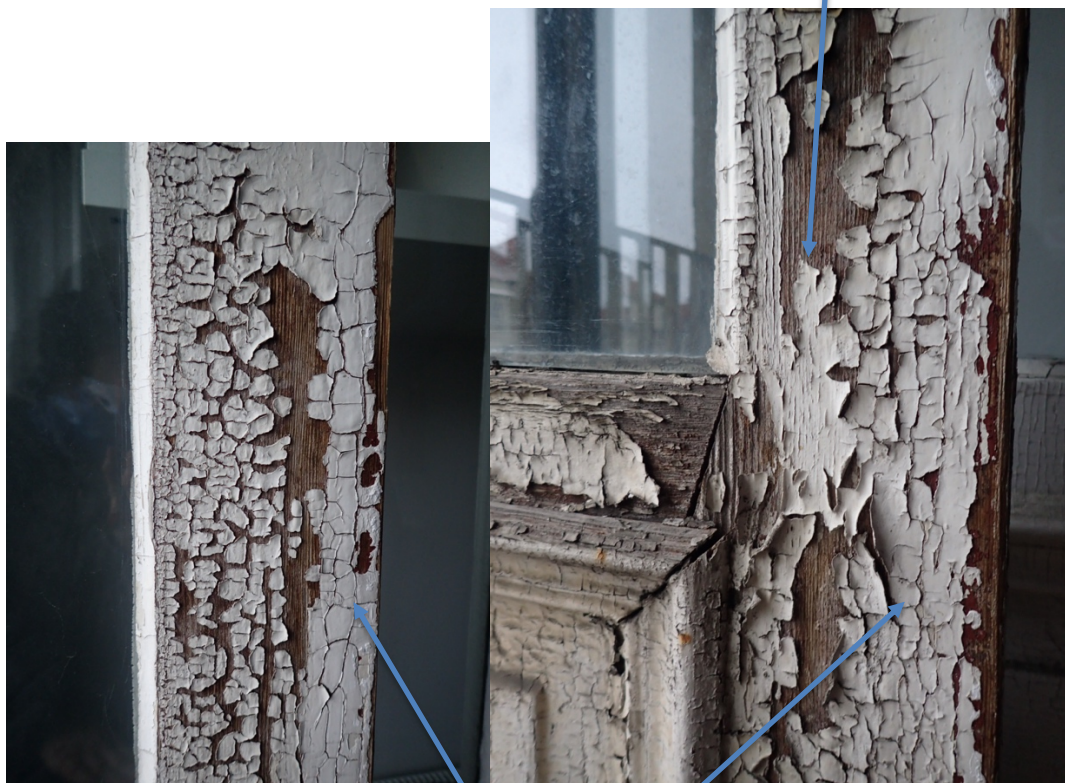
wtórne powłoki malarskie

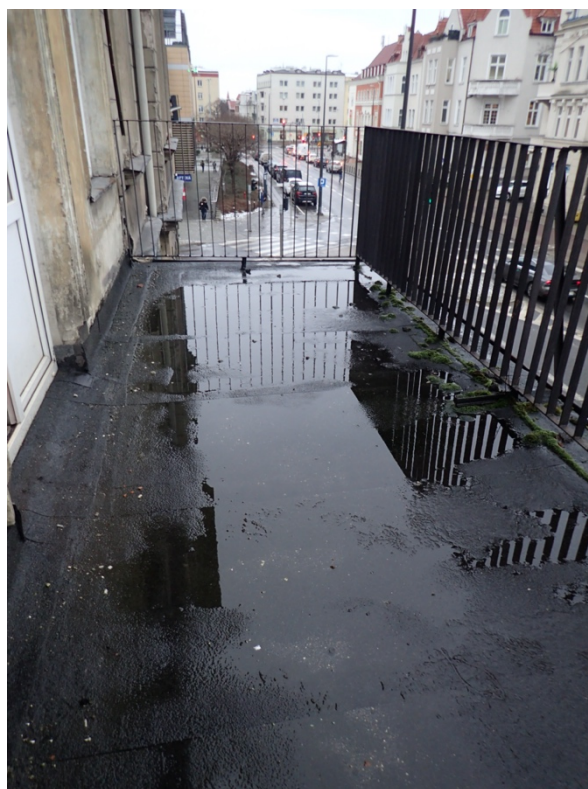
*Fot. 17. Elewacja frontowa, balkon nad loggią (pierwotnie była tu drewniana weranda).*

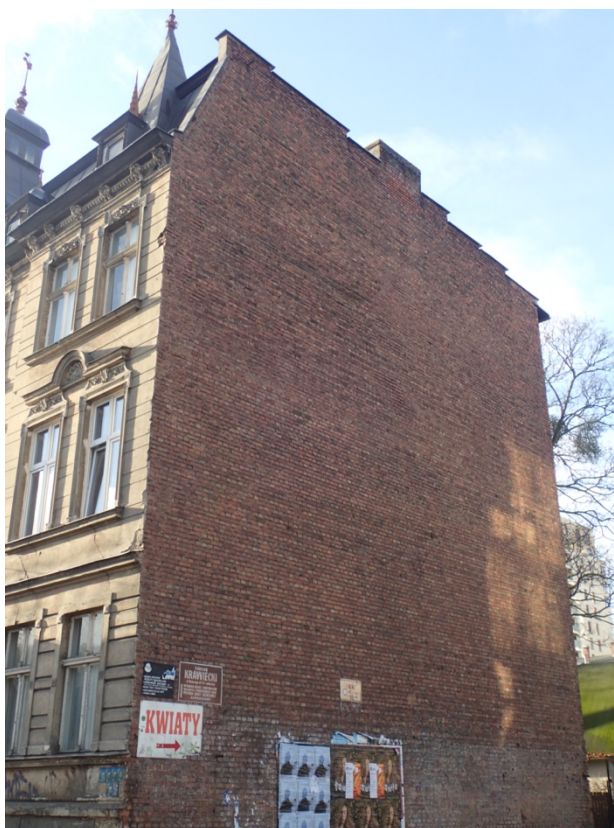
*Fot. 27. Elewacja boczna, widok ogólny.*

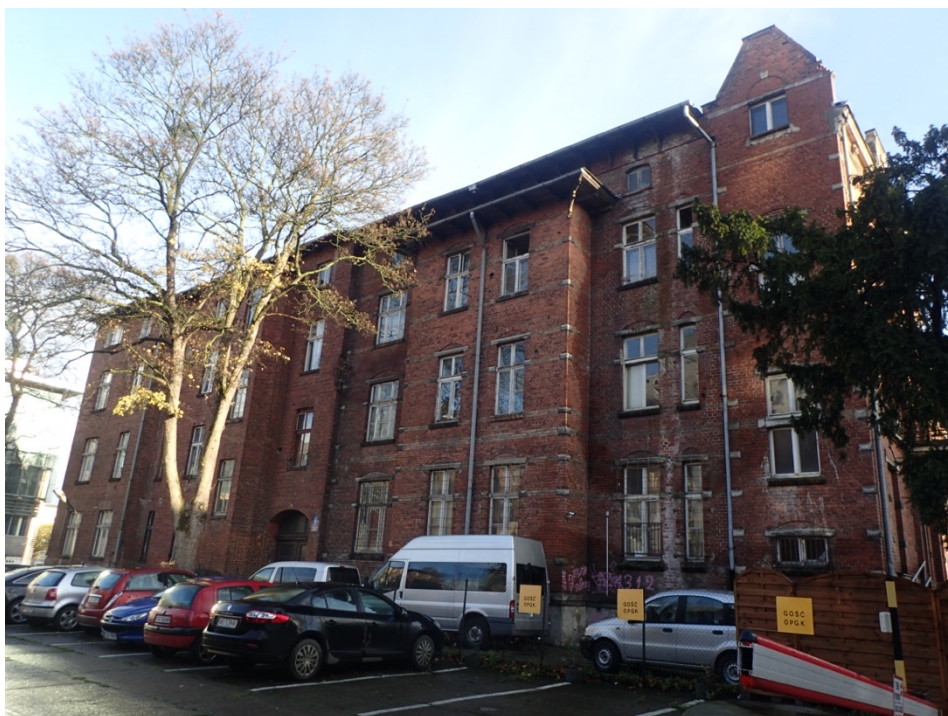
*Fot. 29. Elewacja tylna kamienicy przy ul. Pniewskiego 1 i Jaśkowej Doliny 7.*

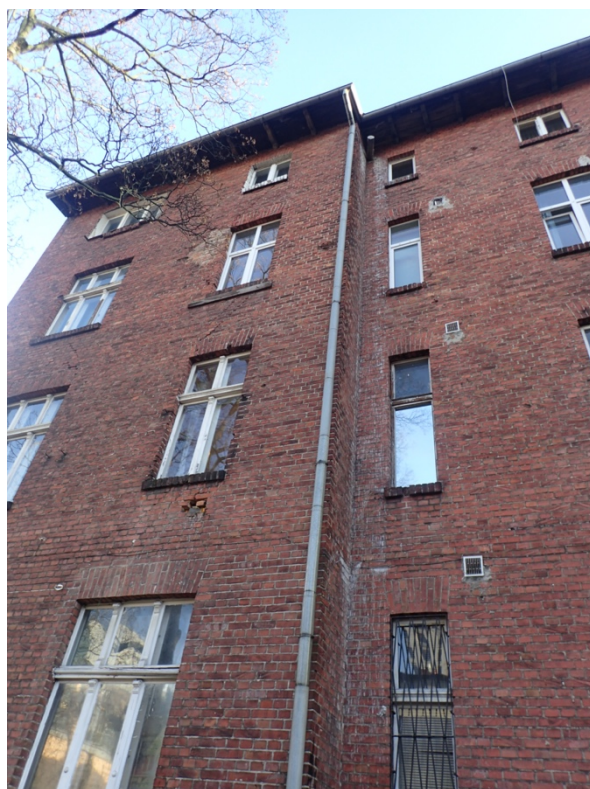
*Fot. 31. Elewacja tylna, ryzalit pn.-zach.*
